Title	緑化工施工道路法面における植生回復に関する研究
Author(s)	新谷, 融; 勝呂, 博之; 矢島, 崇; 橋田, 欣一
Citation	北海道大學農學部 演習林研究報告, 38(1), 1-30
Issue Date	1981-03
Doc URL	http://hdl.handle.net/2115/21046
Type	bulletin (article)
File Information	38(1)_P1-30.pdf

緑化工施工道路法面における 植生回復に関する研究*

Invasion of Plants on the Slopes of Roads with the Artificial Vegetation Works

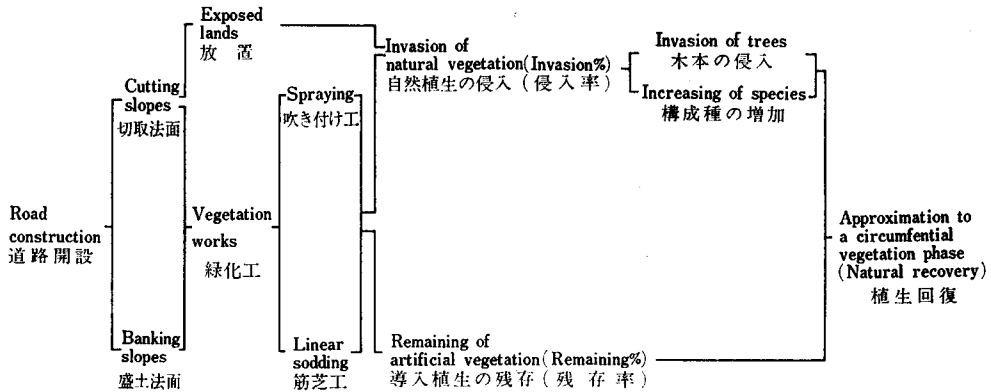
図-1 研究の方法

Fig. 1. Method of the study.

調査は、低山地帯から高山地帯にかけての林道法面を主な対象とし、他に高速道路法面のいずれも緑化工を施工した道路法面を対象とした。ただし、盛土法面については筋芝工で、他は種子吹き付け工である(図-1)。

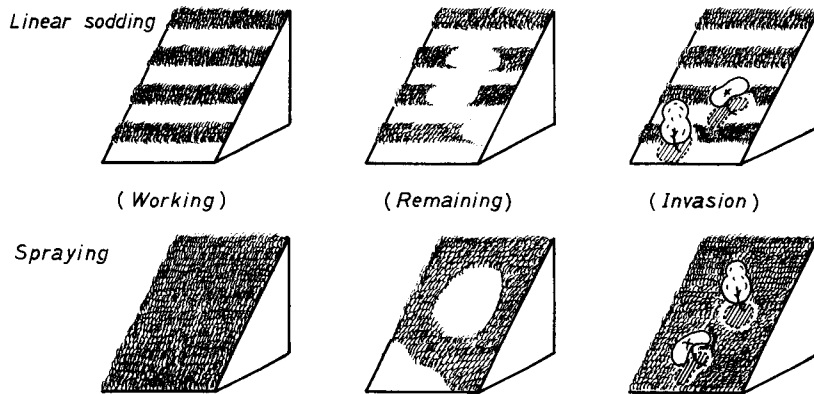
図-2 導入植生の残存と周辺植生の侵入

Fig. 2. Remaining and Invasion on the slopes with artificial vegetational cover.

植生状況については、法面内の植生侵入の良好な地点に、幅5m×法長の帯状区を設けて調査した。人工植生の変化については、残存率(Remaining)で表わし、自然植生の侵入については侵入率(Invasion)で表わした。なお、この侵入率は、侵入植生の被覆面積割合である(図-2)。侵入種については主なものをとりあげ、また木本侵入の良好なプロットについては、樹種・樹高・樹齢等の細部調査を行った。

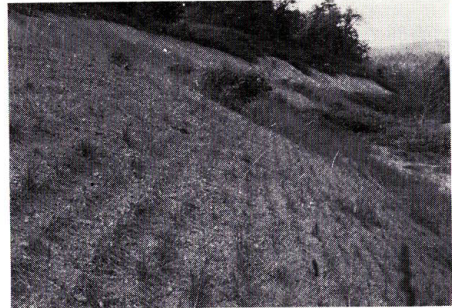
写真-1 盛土法面の筋芝工 (2年経過)

Photo 1. Linear sodding on the banking slope.

導入植生(ウィーピング・ラブ・グラス、チモシー、ケンタッキー31・フェスク、ホワイト・クローバー、etc.)の生長は比較的良好で、筋状のまま残存しているものから、斜面全体を被覆しているものまで認められた。ただし、木本の侵入は少なく、人工植生を上層で被覆した光景は、ほとんど見られなかった(写真-1, 2, 3)。

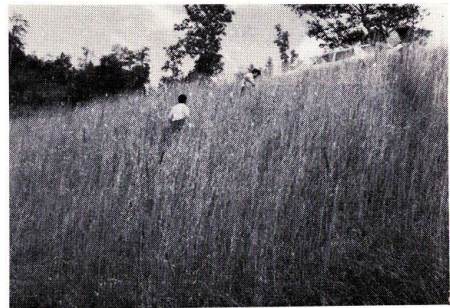
写真-2 導入植生による全面被覆 (盛土筋芝工, 4年経過)

Photo 2. The banking slope was completely covered with the artificial vegetation of linear sodding.

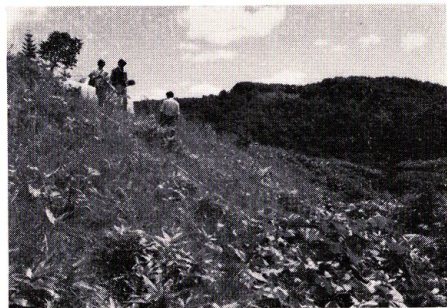
写真-3 盛土法面への自然侵入 (5年経過)

Photo 3. Invasion of plants on the banking slope.

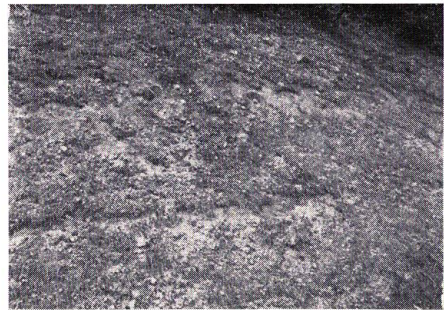
写真-5 吹き付け工導入植生の枯死とはく落
（4年経過）

Photo 5. Peeling and dying of sprayed grasses after working during five years.

旭川地区（江卸越）と北見地区（モオロムシ）では、被覆状態は貧弱であったが、北見地区（その他）および高速道路については、人工植生の残存も比較的高く、牧草類による法面被覆が目立った（写真-4, 5）。

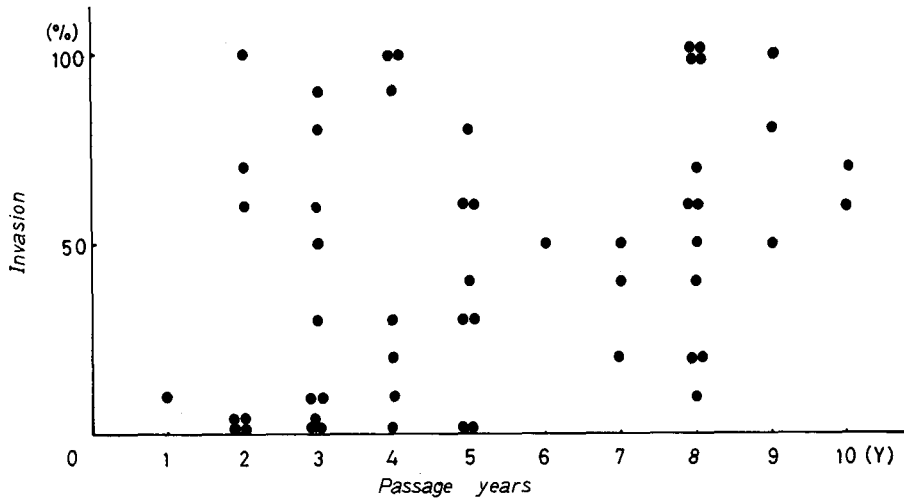
図-6 筋芝工施工法面の侵入率

Fig. 6. Vegetational cover of invasion on the linear sodding slopes.

図-6は、筋芝工を施工した盛土法面における侵入率と経過年数とについてみたものである。これによると、施工後2年で100%の侵入率を示しているものも認められ、初期の段階で高い侵入率を示しているのが特徴的である。また、6年以上経過したプロットについてみると、侵入率60%以上のプロットの割合が、5年以下の場合より相対的に増加している。

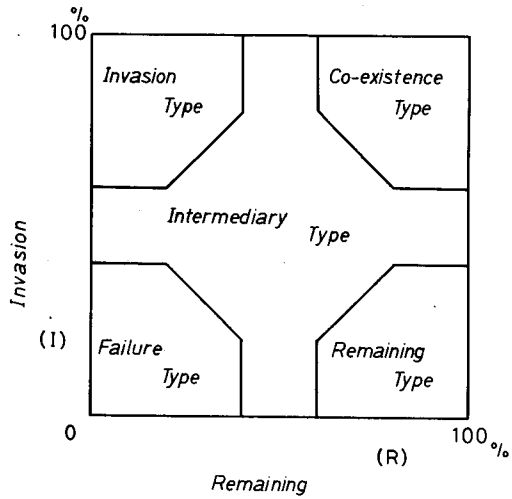
図-11 植生型の分類

Fig. 11. Types of the slope vegetation.

緑化工を施工した法面では、残存率と侵入率の量的割合によって、次のような5つのタイプの植生型に分けることとした。すなわち、残存率も侵入率も共に高い値を示している場合(共存型: Co-existence type)、残存率が高く侵入率が低い場合(残存型: Remaining type)、そしてこの逆の場合(侵入型: Invasion type)、また残存率も侵入率も共に低い場合(衰退型: Failure type)、さらにこれらのいずれにも含まれない場合(中間型: Intermediary type)の5つの植生型である(図-11)。

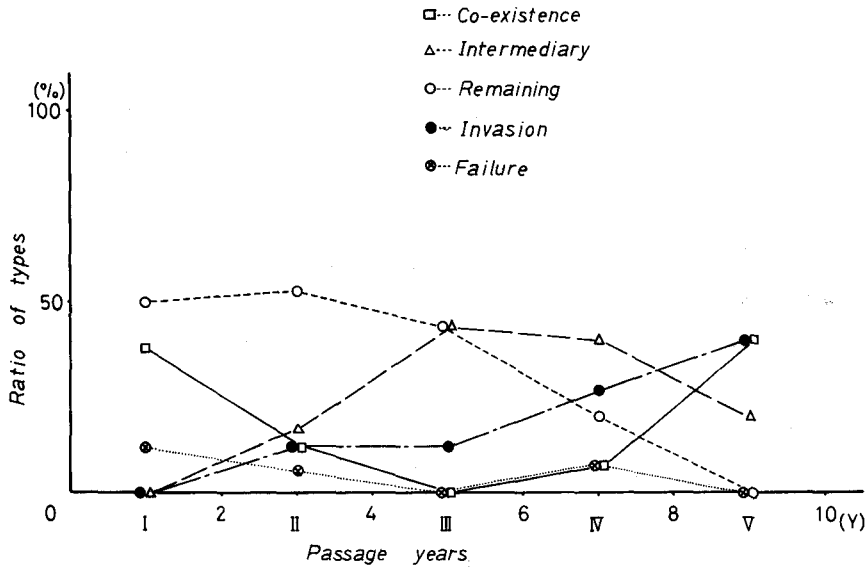
図-12 植生型の推移 (筋芝工)

Fig. 12. Change of the types on the banking slopes with linear sodding.

図-12は、盛土法面(筋芝工)の各プロットを、前述の5つの植生型に分類し、さらに2年間を1つのグループとして、そのグループにおける各植生型のプロット比率を表現したものである。

これで見ると、数年(6~7年)経過した頃から、残存型と侵入型の比率が逆転していることが認められる。このような現象は、緑化工施工地における理想的な回復形態の1つとされており、人工植生が衰退し、あるいは自然植生との競争に負けることで、自然回復して行くものとみることができる²²⁾。しかし、ここで注意しなければならないことは、人工植生が必ずしも数年で衰退していくことを意味していないということである。それは、共存型や中間型の比率が、9~10年経過しても高い値を示していることからわかるように、確かに自然侵入は進行しているが、人工植生も同時に残存していることである。

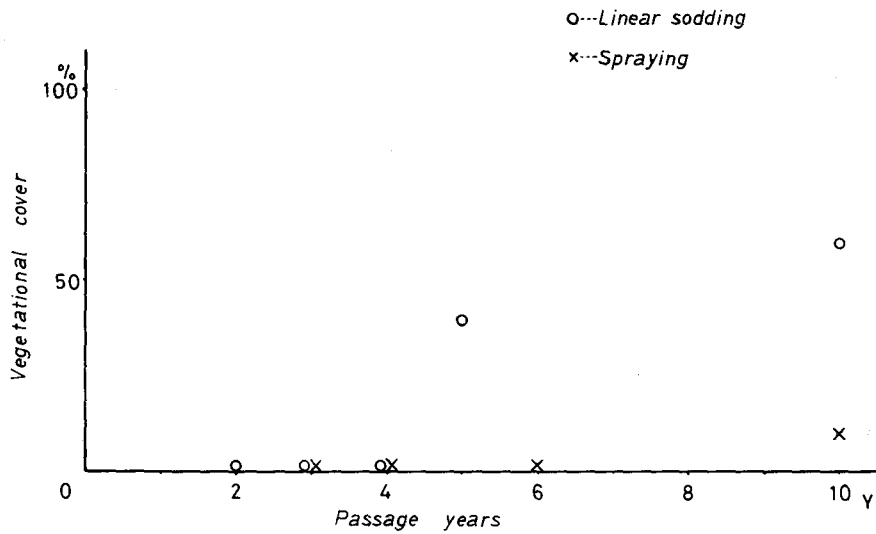
図-16 木本被覆率

Fig. 16. Vegetational cover of invaded trees.

またこうした相違は、木本のみの被覆率にも出ており、10年経過でも50%もの差違が認められている(図-16)。

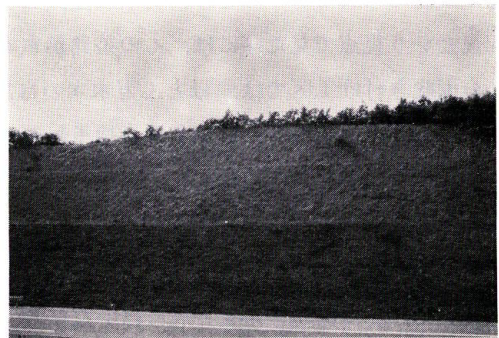
写真-6 草本全面被覆の維持
(高速道路, 10年経過)

Photo 6. Maintenance of the artificial vegetational cover.

景観の保全を図る工法」と倉田によって定義されている¹⁶⁾。そしてこの緑化工は、土木基礎工と植生工に大別されており²⁶⁾、通常我々が緑化工と称しているのは、この植生工に相当している。彼らは、法面に植生を導入する作業のことを植生工と呼んでいるが、要するに初期生長の早い牧草類によって、裸地を平面的に緑衣で覆い、表面侵食を防止しようとするものである。そして我々はこの好例を堤防法面、高速道路法面に見ることができる(写真-6)。

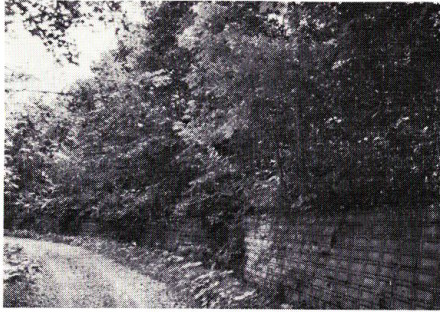
写真-7 切取法面（抑止工のみ）侵入植生（木本）による自然回復

Photo 7. Natural recovery with invaded trees on the cutting surface.

さて、導入された植生は、郷土種ではなくとも、いったん生育場を獲得した限り、この存在は自然植生侵入にとって無視できなくなる。これは、侵入後のいわゆる競合・競争だけでなく、カーペット状の人工植生が、到来種子の活着を阻止する役割を果たすことになり、裸地における植生変化とは、質的に異っているからである^{5),8),9),24)} (写真-7, 8)。

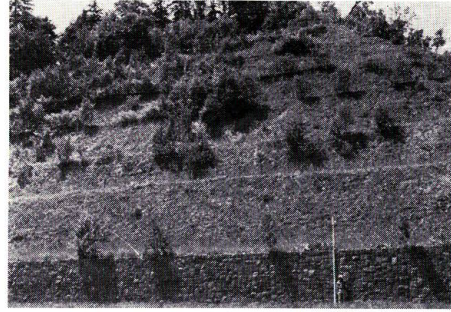
写真-8 ステップへの侵入木本による法面遮蔽

Photo 8. Invaded trees on the steps sheltering the exposed slope surface.
