北海道における崖くずれ災害と その防止に関する研究*

小野寺弘道**

Study on Slope Failure Disaster and its Prevention in Hokkaido*

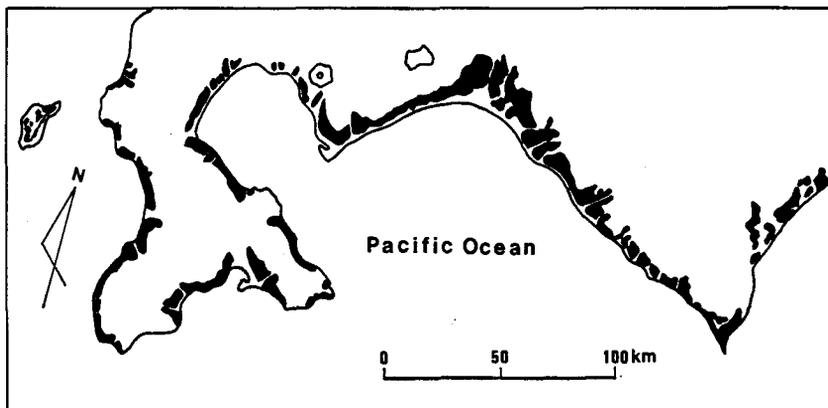
Fig. 2. Distribution of coastal terrace in southern part of Hokkaido.
 The dark shading on the map shows the terrace. Modified from
 KOSUGI (1970).

Fig. 2は、北海道における海岸段丘の分布の一部について示したものである³⁷⁾。Fig. 1と重ね合わせてみるまでもなく、崖くずりは海岸段丘の形成がみられる地帯に発生していることがわかる。発達した海岸段丘は、内陸部から続くほぼ平坦な台地面(洪積台地)とその縁辺部に

形成された急斜面(段丘崖), さらに段丘崖の低位にある平地(沖積平野)などの地形的要素によって構成されているが, このうち, 台地面から続く崖は傾斜の遷急部分であり, 本来より浸食・崩壊が最も頻ぱんに生起するところである。このため, 崖くずれのほとんどはこの崖面において発生する。したがって, 海岸段丘と崖くずれとはその分布において密接に関連するのであり, 海岸段丘崖の周辺における宅地造成などに代表される土地の改変は災害に結びつき易いといえよう。

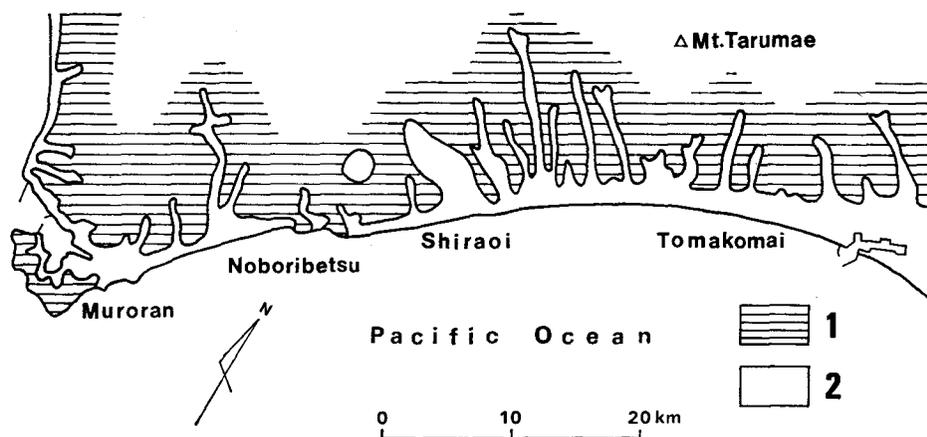
Fig. 4. Topographical division of the study area.

1. Terrace and hills. 2. Alluvial plain.

他方、沖積低平地の台地際は地下水位が高く、水はけが悪いので、湿地あるいは沼沢地となっているところが多く、大雨時には浸水あるいは冠水地帯となり易い。なお、Fig. 4は研究対象地の地形を台地・丘陵地と低地とに区分したものである。したがって、崖斜面は両地形の境界部分に位置することになる。

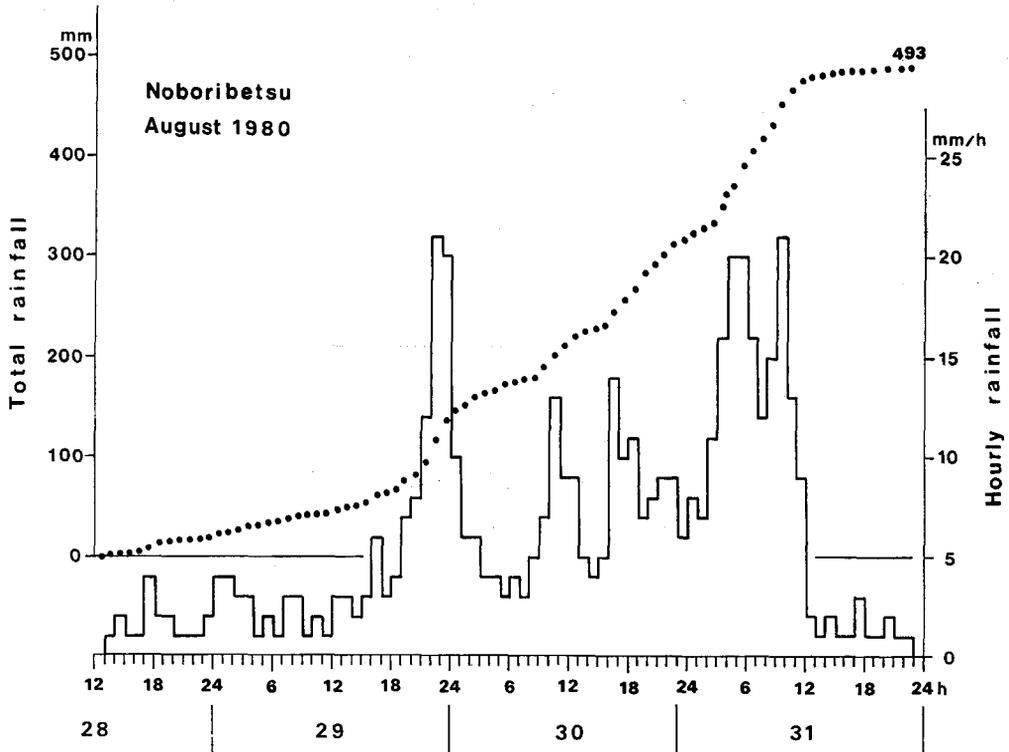
Fig. 5. Hourly rainfall and total rainfall in Noboribetsu at the end of August 1980.

い「山岳性降雨」であったが、後半は雨域が山間から平野中央部へ移り、31日にはとくに竹浦付近の海岸線に集中し、いわゆる「海岸性降雨」となった¹⁰⁾。Fig. 5にこの間の総降雨量が最大であった登別における時間雨量と積算雨量の時間的変化について示した。時間雨量、日雨量ともに31日に集中している。

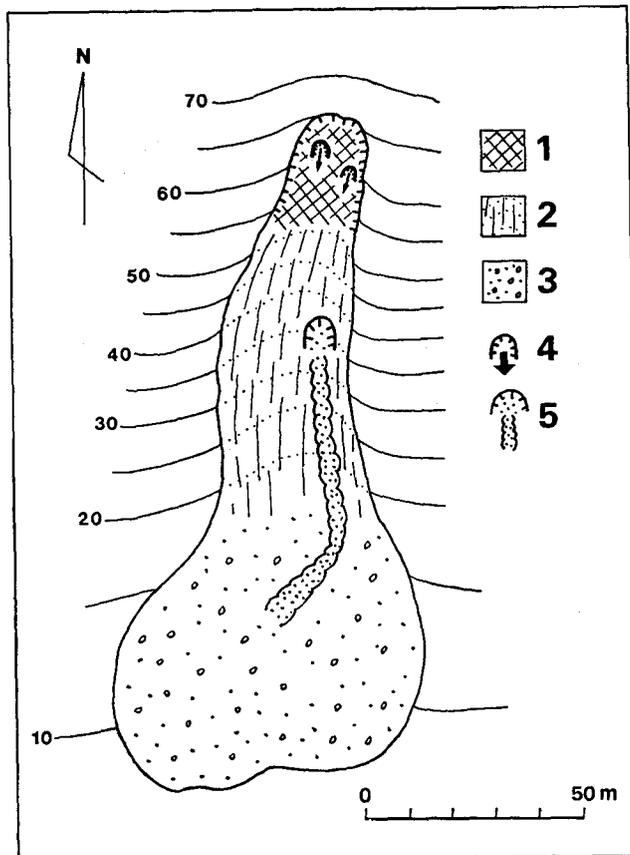
Fig. 6. Illustration of the slope failure in Takeura, Shirai town at 1980.

1. Collaps area.
2. Passage area.
3. Deposit area.
4. Piping hole.
5. Gully.

Fig. 6 は同地区に発生した崩壊地の一例を示したものである。同地区における崩壊はすべて斜面の浅凹部や沢型地形に発生しており、崩壊地の頂部は台地面より数 m 下方に位置している。付近一帯には倶多楽火山噴出物が厚く堆積しており、これらの噴出物は登別層(砂岩・礫岩を主体とする厚さ 2 m 前後の地層)によって不整合に覆われている。そして、崩壊地の頂部はほぼこの不整合面の直下に位置しており、崩壊地にはパイピング流出口が認められる。このことから崩壊は、透水層である登別層に沿って流下してきた浸透水が、台地末端の崖面において噴出し、登別層の下位にある浸食の受けやすい軽石堆積物(倶多楽火山噴出物)がパイピング崩壊したことによるものと考えられる。

崩壊時には多量の湧水ならびに表流水があったとみられ、斜面中腹部から下部にかけて存在する崖錐堆積物が浸食を受け、幅 12 m、深さ 8 m 程度のガリーの形成がみられる。そして、このような浸食によって二次的に流出する土砂の量は、崩壊源において一次的に生成される崩土の量よりもはるかに多いのである²⁸⁾。

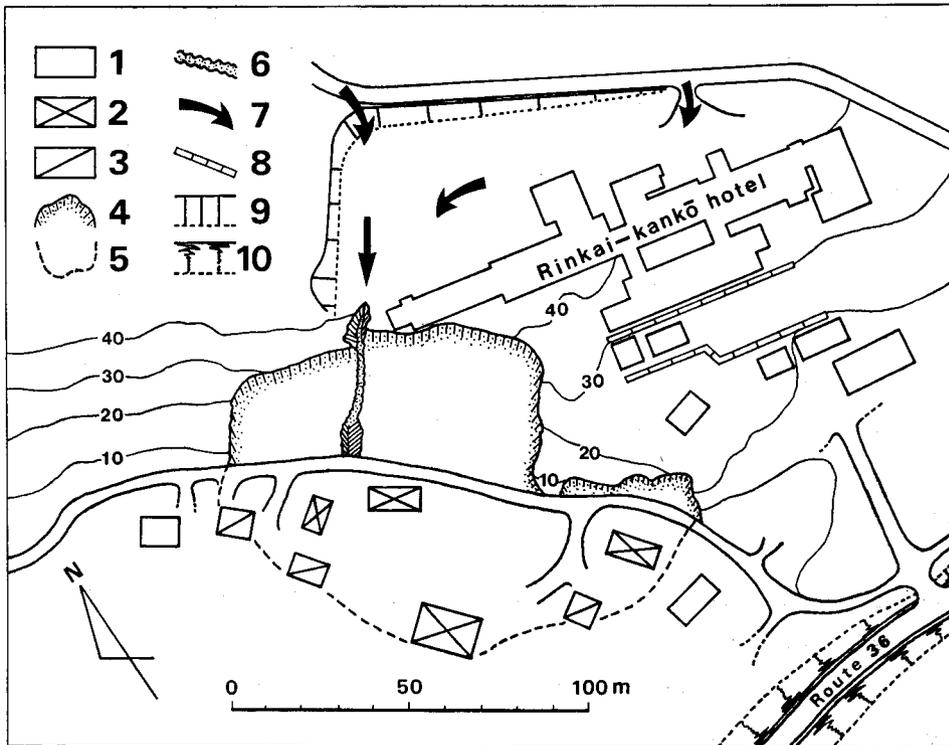
同地区は、ポンアヨロ川(白老町)と登別川との分水界をなす台地とその周辺の地域である。台地の南西端は広葉樹からなる天然林が自生する比高約 35 m、斜面傾斜角 40 度の急崖となっている。この崖の一部が崩壊し、直下の住宅 4 戸が全壊し、3 戸が半壊するという被害を受けている(Fig. 7)。

崖くずれが発生する直前には、この台地上に深さ 0.4~1.0 m の水が滞留し、その一部が崖に集中して流下することによって、深さ 14 m のガリーを形成し、さらに、斜面長 50 m、幅 90 m、厚さ 1.0~1.5 m におよぶ表土層が全面的に崩落している。ガリー浸食と表層崩落によって流出した土砂の量は約 9,000 m³ に達し、斜面下方 50 m の範囲、すなわち崩壊高の約 1.5 倍の距離の範囲まで流下した土砂の影響を受けている¹⁵⁾。

斜面に自生していた胸高直径 30~60 cm のミズナラ、カンワなどの天然生広葉樹は斜面の崩壊にともなって流木化し、崩土とともに家屋を襲い破壊力を増大させる役割を果たした。現地では、台地上の表流水のホテルへの直撃を恐れ、ホテル側で土のうを構築して流水を崖に導いたための崩壊といわれている。

Fig. 7. Slope failure in Kojohama, Shirai town at 1980.

1. House. 2. Razed house. 3. Half razed house. 4. Area of slope failure. 5. Area of debris deposit. 6. Gully. 7. Trace of running water. 8. Retaining wall. 9. Cutting slope. 10. Banking slope.

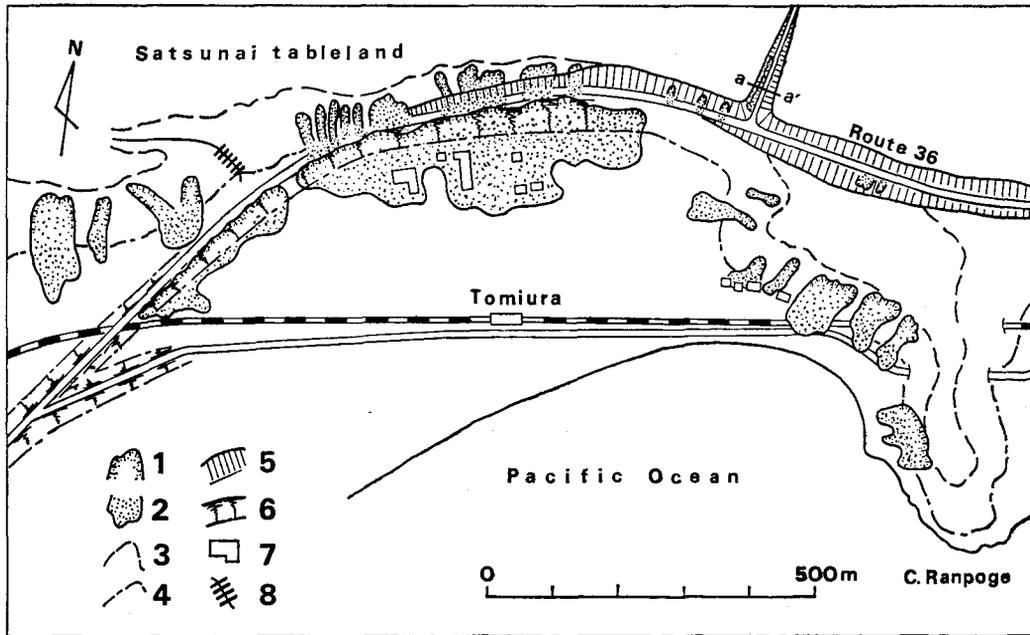
昭和46年に富浦町市街を山側に迂回するように新設された国道36号線の、約1.7kmの区間にわたる道路路面(自然斜面を含む)が崩壊し、富浦町の大半が流下した土砂と泥水による被害を受けた(Fig. 8)。国道の北側には広大な台地(登別市札内町)が拡がっており、現在、草地・畑地などに利用されているが、崖の周辺部は荒地のままで放置されているところが多い。

崩壊は、これらの地層が露出する台地末端の崖や道路の切取法面に集中して発生している。崩壊の多くは溶結凝灰岩層より上部にみられ、パイピング流出口が認められる。このパイピング現象は、台地を人為的に切り通して作られた道路の切土法面においてとくに明瞭に現われ、台地の地表面より約4m下位にあるボンアヨロ軽石層に直径1~2m、奥行数mの洞穴が形成されており、多量の水の噴き出しにより軽石層を浸食した形跡が認められる。洞穴の位置

Fig. 8. Slope failure in Tomiura-chō, Noboribetsu city at 1980.

1. Area of slope failure. 2. Area of debris deposit. 3. Edge of table land.
4. Foot of cliff. 5. Cutting slope. 6. Banking slope. 7. Damaged house.
8. Soil conservation works.

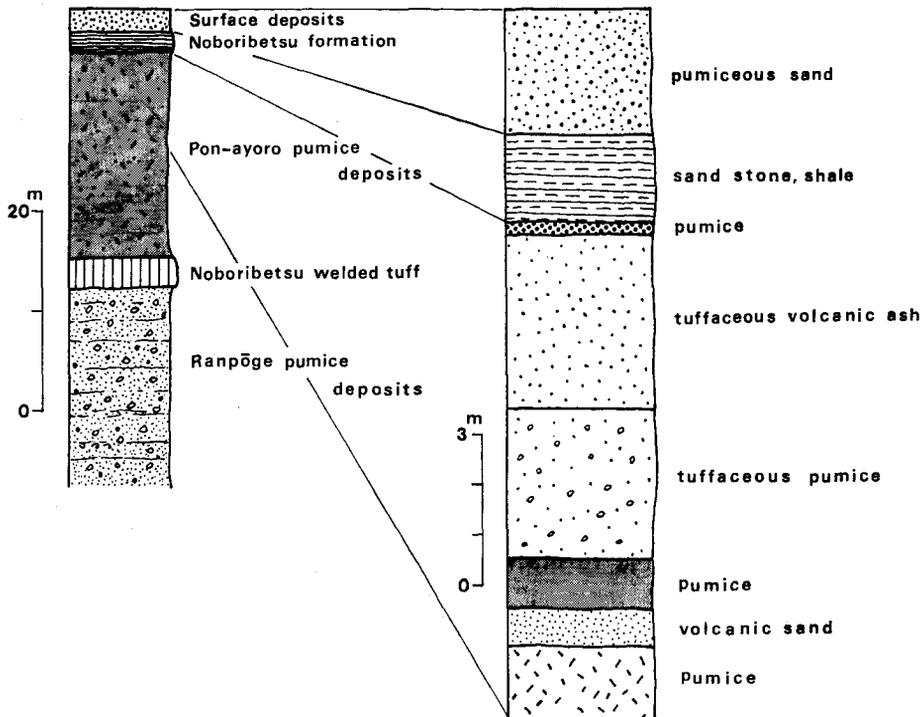
台地を構成する地質は、表層より軽石質砂層(有珠山放出物などの新期火山灰と低位段丘堆積物)、砂岩層(登別層)、軽石層(ボンアヨロ軽石層)、溶結凝灰岩層(登別溶結凝灰岩)、軽石層(ランボーゲ軽石層)の順となっており(Fig. 9)、これらの地層は全体的に東側に緩く傾いている。

Fig. 9. Geological columnar diagram at the edge of Satsunai tableland near Tomiura-chō, Noboribetsu city.

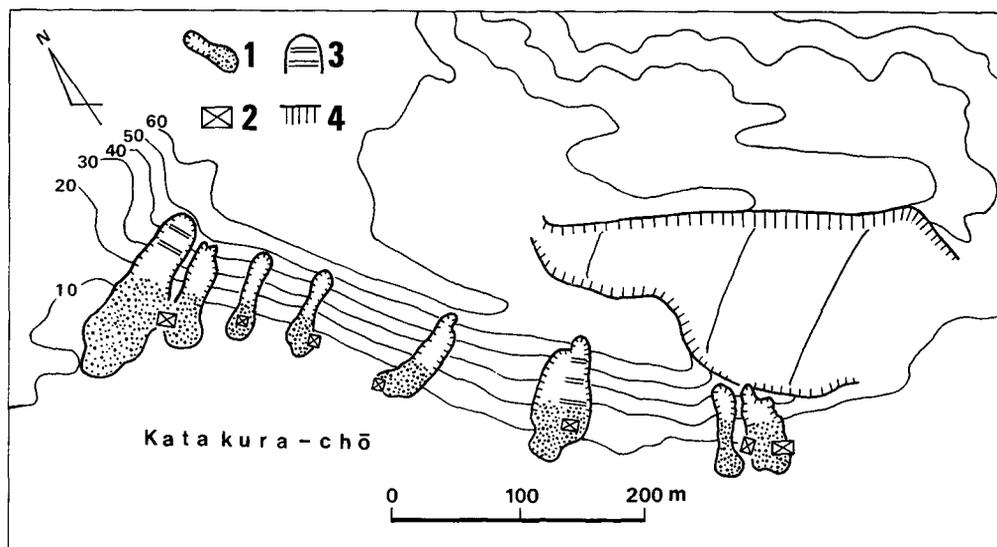
が相次いで崩壊し、斜面の直下に建てられていた住宅7戸が全壊し、3戸が半壊し、1人が重傷を負うという被害が生じた (Fig. 11)。被害を受けた家屋はいずれも昭和44~45年にかけて建築されており、付近一帯は新興住宅地として開発されているところである。

段丘上はほぼ平坦な台地となっているが、家屋がまったく建てられていない宅地造成地が放置されたままとなっており、荒地化している。崩壊は、基岩である角礫凝灰岩質の登別溶結凝灰岩を覆う風化土層が、0.3~0.5 mの厚さで崩落することによるもので、表層崩落型の崩壊形態をとっている。崩壊の際には斜面に自生していた天然林も同時に崩落したため、流木の混入した崩土が家屋を直撃することになり、とくに大径木は破壊力を増大する役割を果たした。

段丘崖の南東斜面を切り崩して造成された住宅地 (Fig. 11の中央より右側にかけての緩斜面) においても、盛土部分が滑動、崩壊するという現象が生じている⁵²⁾。

Fig. 11. Slope failure in Katakura-chō, Noboribetsu city at 1980.

1. Slope failure area. 2. Razed house. 3. Hillslide works. 4. Cutting (housing site).

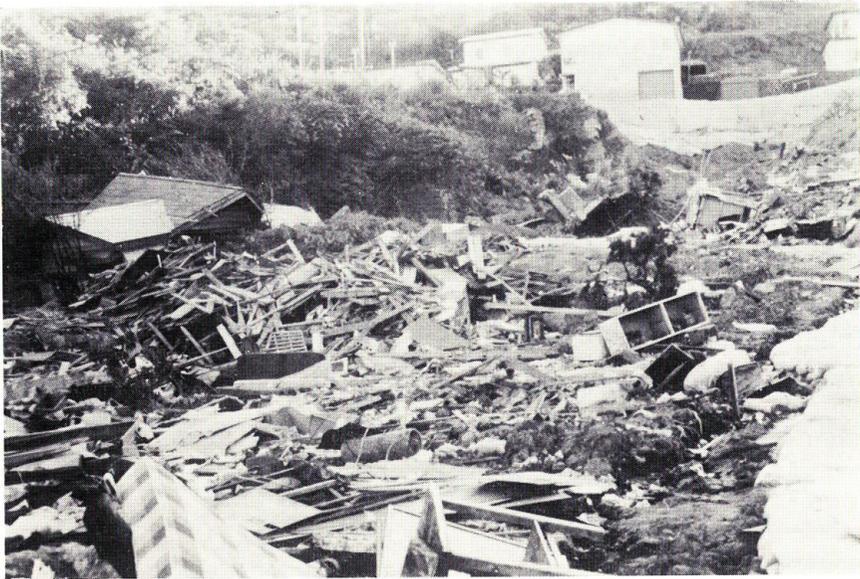
室蘭市は本研究対象地域のなかで、とくに山坂や崖地の多いところとして知られるが、大沢町の被災地はかつての沢型地形を埋め立てて造成された新興住宅地である。沢中腹の埋立部分が、深さ8 m、幅20 mにわたってカール状の崩落崖を形成して崩壊し、崩土は土石流化して住宅6戸が全半壊し、3戸が土砂に埋没した (Photo 1)。崩落崖の上流部には崩壊時に表流水が流下した形跡はほとんど認められず、むしろ、崩落崖脚部に埋立前の沢の流水と思われる相当量の水が湧出していることから、伏流水の増加により埋立地盤が流動化し崩壊したものと推察される。崩壊地は地すべり地に類似した形態をとっている。

Photo 1. Failure of housing site prepared by filling up vally in Ōsawa-chō, Muroran city. The filled earth broke down as debris flow razing 6 houses and burying 3 houses and the original stream bed appeared.

被災地は急勾配の沢を埋立てた人工地盤であったが、水路工や土留工などによる地盤安定工がほとんどなされていない住宅地であった。今回の崩壊により、約 3,500 m³ の埋立土が流出し、原地形に近い状態にまでもどった。

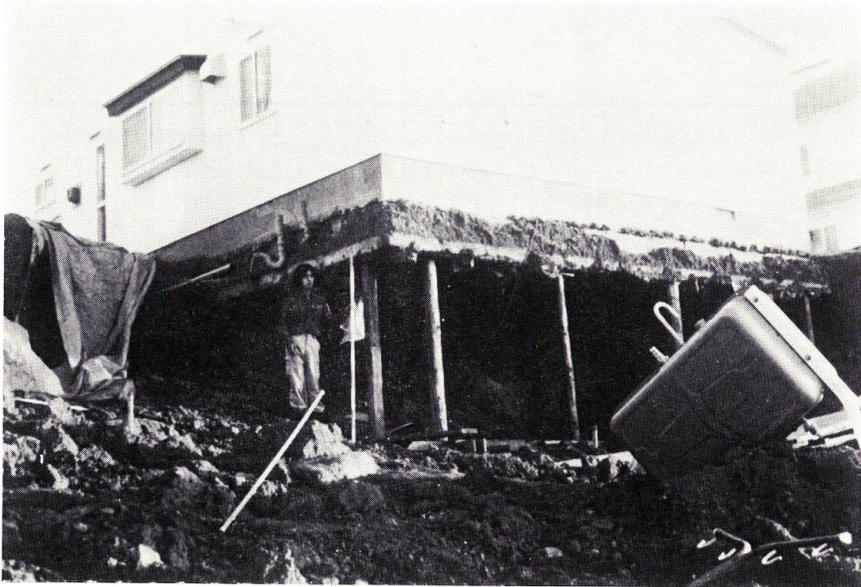
台地を解析する沢の出口を埋立てた部分では、土砂流をともなった崩壊が発生しており、また、台地周縁部の盛土箇所においては地すべり状の崩壊がみられる。台地上の地表面は道路のアスファルトと住宅によって覆われているために、降水の浸透は困難となり、表流水は道路沿いに流下して台地周縁に溢れ、軟弱な盛土部分を崩壊したものと考えられる。新築入居後1カ月半という住宅数棟の床下の盛土地盤がえぐり取られて住宅の基礎が露出し、家屋が半宇宙に浮いたような状態になったところもみられた (Photo 2)。

白鳥台ニュータウンは比較的規模の大きい宅地造成地であるにもかかわらず、台地上に供給された降水が一時的に滞留するような場所(遊水池)が配慮されておらず、表流水の排水対策が不十分であること、また、家屋から盛土部分の法肩までの距離がわずか2m程度しかなく、その下流側は長大な斜面となっていること、さらに、盛土した部分には土留工や擁壁工などの保全施設が作設されていないことなどが問題点として指摘される。

Photo 2. Failure of housing site prepared by banking hilly slope in Hakuchōdai-newtown, Muroran city. The banked earth broke down as small land slide and the footing of house appeared.

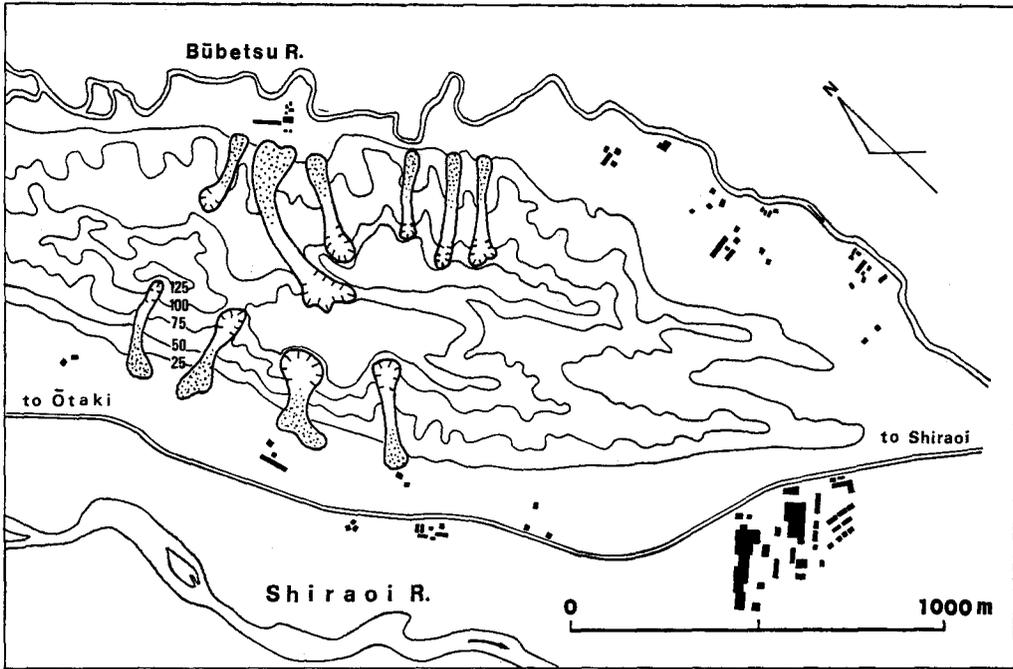
現在観察される崩壊地は、今回の豪雨によって新規に形成されたものと、以前から存在していたものがさらに拡大崩壊したものとがあるが、いずれも支笏溶結凝灰岩の上層部を構成する固結度の弱い集塊岩質の部分に形成されている。斜面の脚部には崖錐、あるいは小規模な扇状地の形成がみられ、そのような地形のところは草地に造成されている。

Fig. 12. Slope failure in Shiraoi at 1979.

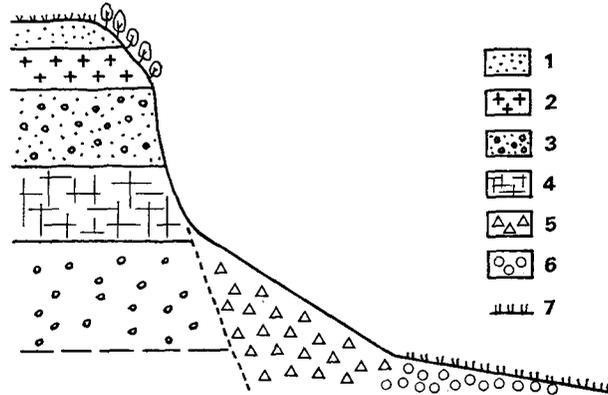
Fig. 13. Geological and topographical profile at the edge of tableland which is composed of Shikotsu welded tuff, north of Shiraoi town.

1. Weak concretion. 2. Firm concretion. 3. Weak concretion. 4. Less firm concretion. 5. Talus cone. 6. Alluvial cone. 7. Grass land.

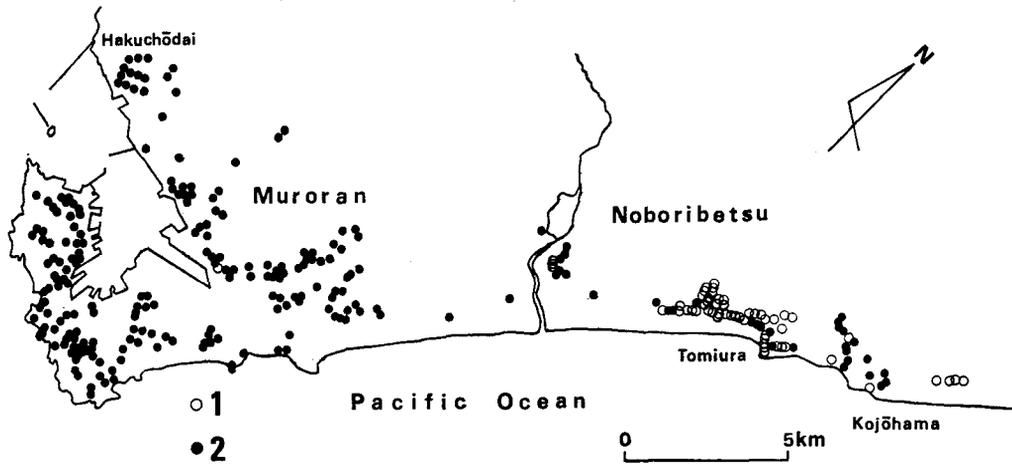
昭和 55 年の災害においては、新しい宅地造成地における人工斜面の崩壊の多発が目立っている。山本ら⁵²⁾の調べたところによると、崩壊地総数 323 箇所のうち、自然斜面におけるものは 92 箇所、人工斜面におけるものは 231 箇所となっている。Fig. 21 はそれらの崩壊地の分布について示したものである。人工斜面の崩壊は開発の進んだ室蘭市と、登別市鷺別地区の宅地造成地に集中的に発生している。これらの地区は起伏量の多い地形条件を有するところであ

Fig. 21. Distribution of slope failures caused by heavy rainfall at the end of August 1980.

1. Natural slope. 2. Transformed slope. Modified from Yamamoto et al. (1981).

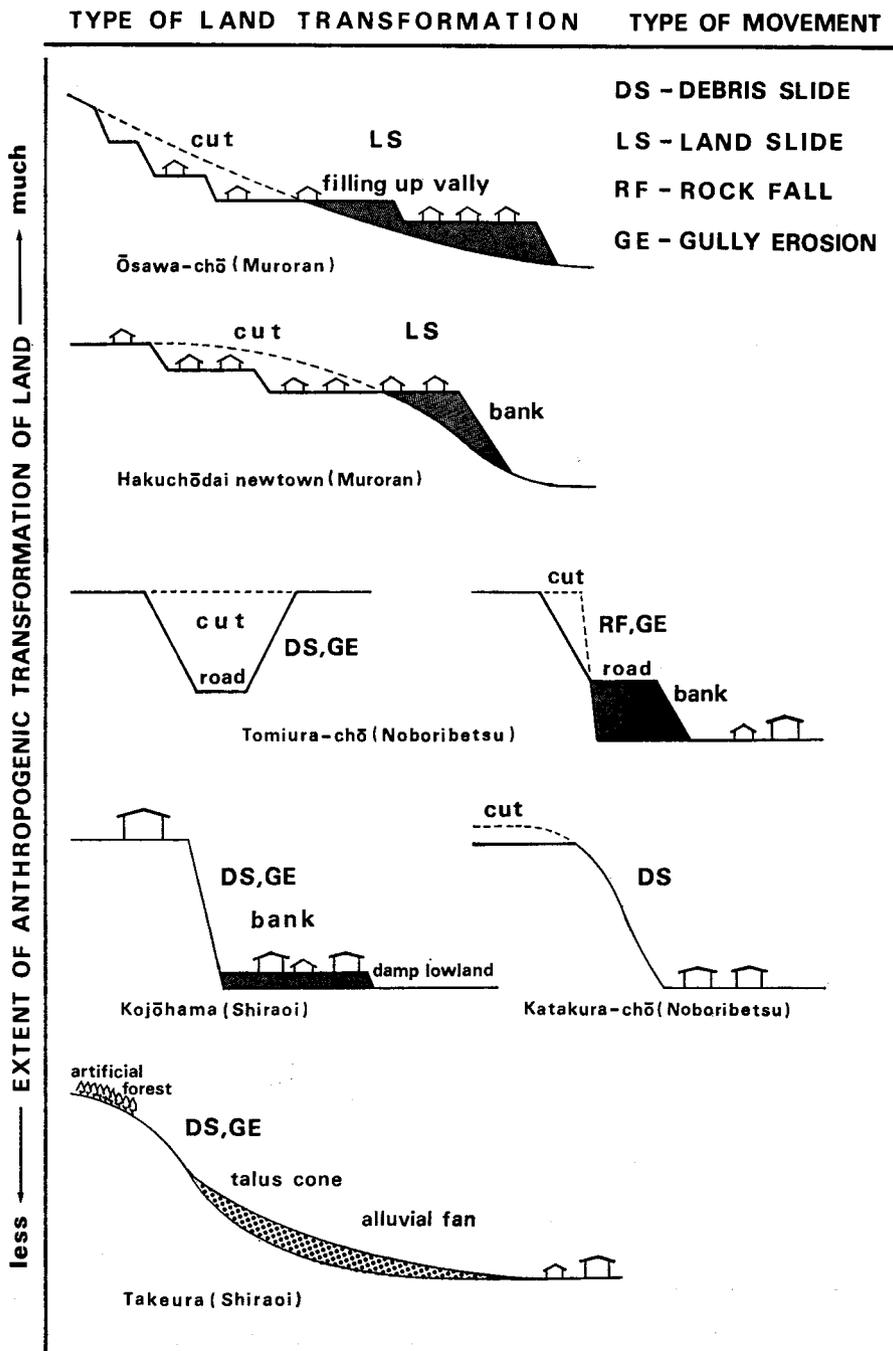
Fig. 22. Classification of land transformation and slope failure.

以上のように、住宅地が低平地から斜面・台地上、あるいは沢地形内へと拡大していく過程では、程度の違いはあるが何らかのかたちで人為的な地形改変をともなっており、このこと

が災害を拡大する要因となっていることがわかる。したがって、地形改変の度合や仕方から、崩壊と災害の形態を予測することも可能であり、これは今後の重要な研究課題の一つであると考えられる。

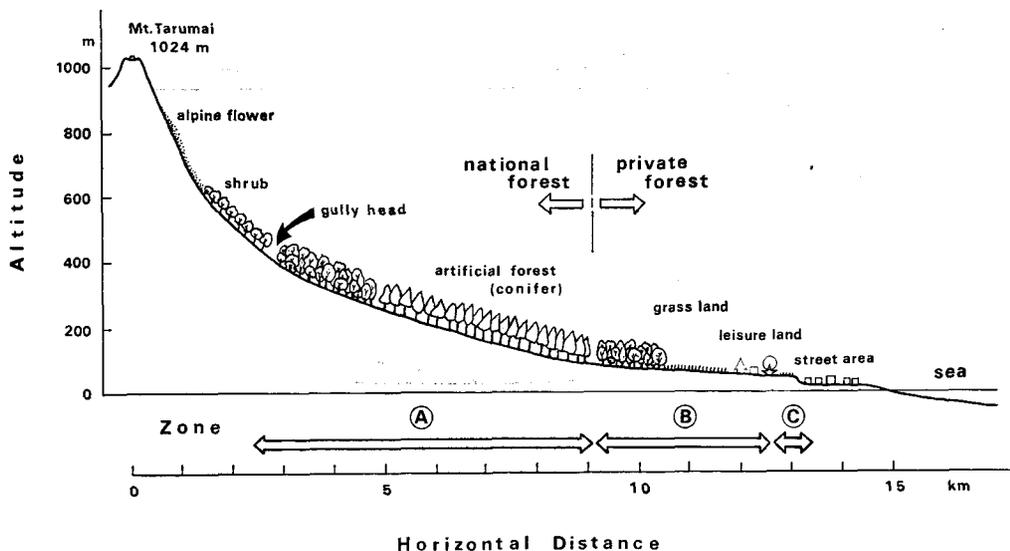
Fig. 23 は、樽前山を源頭とする錦多峰川流域の地形縦断と土地利用の概況について模式的に示したものである。同流域は苫小牧市西方の郊外にあって、最近の土地開発と市街地拡大の傾向が著しい。同流域はその地形条件ならびに土地利用状況などから次の3つの地帯に区分される。そして、それぞれの地帯における土地条件は相違することから、防災対策の方法も地

Fig. 23. Schematic diagram showing topographic vertical section and land use of Nishitappu river basin.

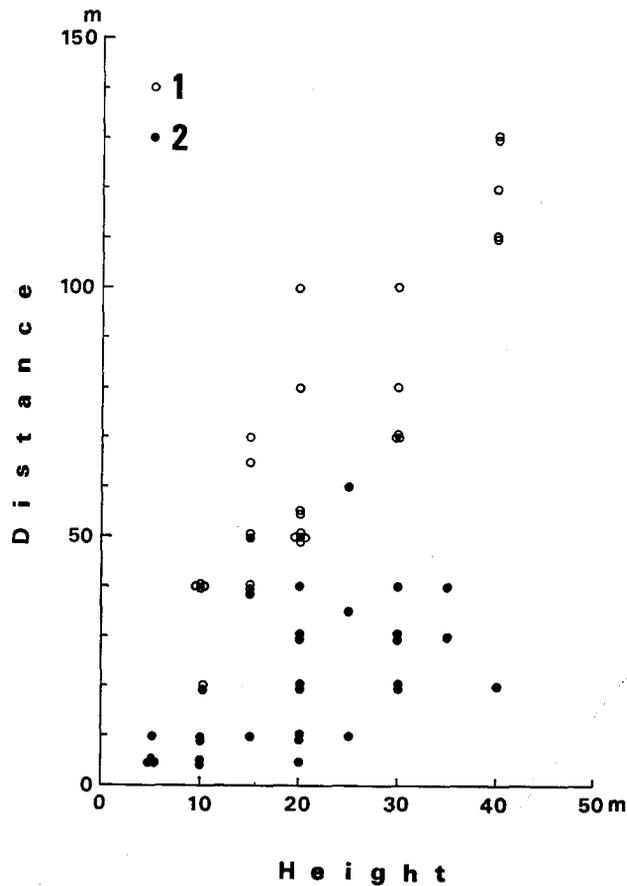
Fig. 24. Relationship between the height of slope failure(h) (the length from the foot of slope to the top of scar) and the length of debris (l) (distance from the foot of slope to the end of debris deposit).

1. No. preventive objects. 2. preventive objects. This graph shows that the flows of debris are extremely controlled when the preventive objects such as retaining works, houses or trees are existent in their flowing paths. Modified from ONODERA (1983).

ここで、崖斜面から崩落した土砂が下流部のいかなる範囲にまで影響をおよぼすのかということが問題となってくるので、崩落土砂の到達範囲に関するこれまでの報告をみておく。建設省による全国約600個所の崖くずれの実態調査結果⁴⁷⁾では、崩落土砂の流下距離(崖脚部から崩土先端までの距離) l と崩壊高(崖脚部から崩壊地頭部までの比高) h との比、すなわち l/h の値が1以下の崖くずれの発生率は80%以上となっている。また、流下距離が10m以内の崖くずれの発生率は約65%となっている。

北海道の日高地方における崖くずれ災害の実態調査結果²⁷⁾によると、 l/h が2.1~3.0の範

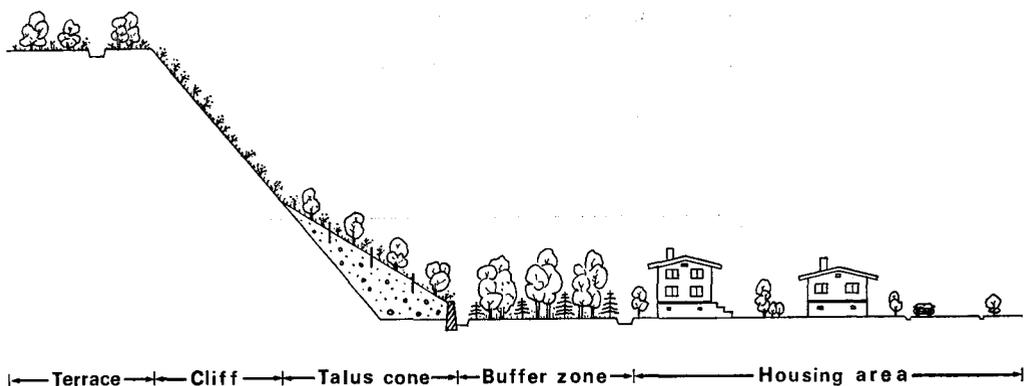
Fig. 25. Conceptual illustration of the ideal plan for prevention works of slope failure disasters. It is prepared buffer zone between housing area and cliff as green belt. And the systematic drainage works from terrace plane to lowland must be considered. As the lowland are often covered with water, it is desirable for housing plan to take pilotis style floor.

緩衝空間の幅については崖の比高や傾斜あるいは地質条件によって異なってくるので、それぞれの地区ごとに検討したうえで決めていくことが必要である。対象地域においては市街地の拡大ともなる災害危険区域が増大していく傾向にあるものの、まだ開発されていない区域の方がはるかに多い。このような区域における先行的なスペースの確保が崖くずれ災害の予防に対する最善の方策である。

これからの防災対策は、従来のようなハードな土木的構造物の巨大化と集中化をとともなる復旧主義の方向ではなく、緩衝空間の先行的確保というソフトな予防主義によって災害に対す
