| Title | 十勝岳火山山麓における火山泥流と土砂害の発生履歴に関する研究 |
| Citation | 北海道大學農學部 演習林研究報告, 48(1), 191-232 |

A Chronological Study of Volcanic Mudflows and  
Debris Disasters on Mt. Tokachi

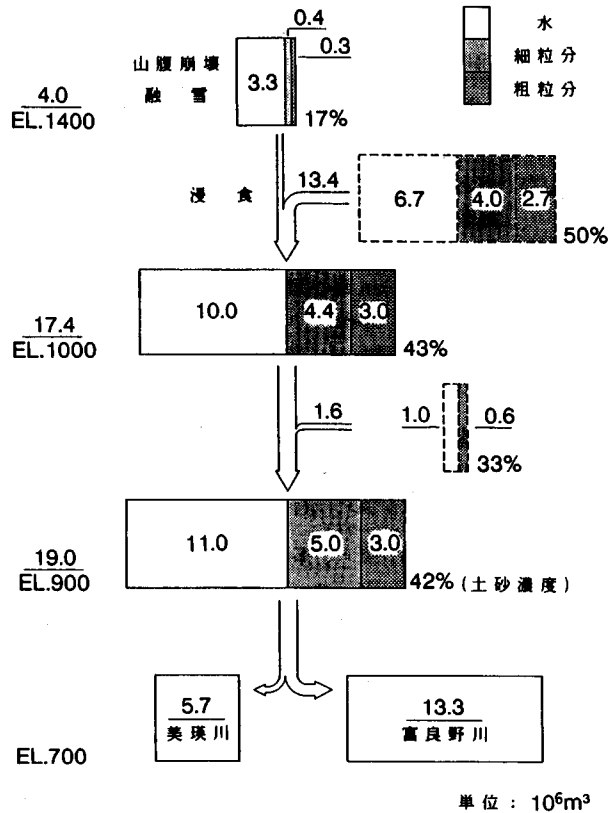
図—13 大正泥流の発達過程

1887 年噴火後しばらく安静期に入っていた十勝岳は、1923 年ごろから噴気活動が活発化し始めた。そして 1926 年 5 月 24 日、12 時 11 分の 1 回目の爆発では、泥流が丸谷（望岳台近辺）温泉・畠山（白金）温泉へ流下、14 時頃の小規模噴火では、泥水が美瑛川・富良野川へ流入した。それに続く 16 時 17 分すぎの 2 回目の大爆発で大正泥流が発生した。これは中央火口丘北西半分爆裂→爆裂崩壊物の流下（元山事務所破壊）→融雪・二次泥流発生→上富良野・美瑛まで流下（死者 144 名）という発生経過をたどったといわれている。

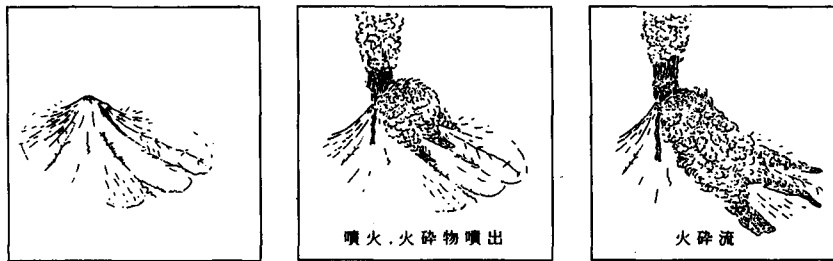
火山における大規模土砂移動には、溶岩流・火砕流・山体爆裂—岩屑流など噴出物や山体崩壊物が直接斜面を流下するものと、噴出物が水を含んで流動する火山泥流(狭義)とがある。前者は火山現象そのものであり、噴火と同時に発生する。また、後者は水の起源が火口湖や積雪・氷河の場合には噴火時に生じ、降雨の場合は噴火後にも発生するが、いずれの場合も水を含む流動現象であるため、新期噴出物だけでなく、山体斜面の堆積土砂を巻き込んで流下することが多い。

火山泥流（降雨型）：有珠山（1977）、樽前山（1739）

火山泥流（融水雪型）：十勝岳（1926）
