# ネパールヒマラヤの氷河湖欠壊災害について

—Tsho Rolpa 氷河湖の調査例—

藤原 滉一郎\* 五味 高志\*\*

The Hazards due to Glacier Lake Outburst Flood  
in Himalaya, NEPAL: Study of the Tsho Rolpa Glacier Lake

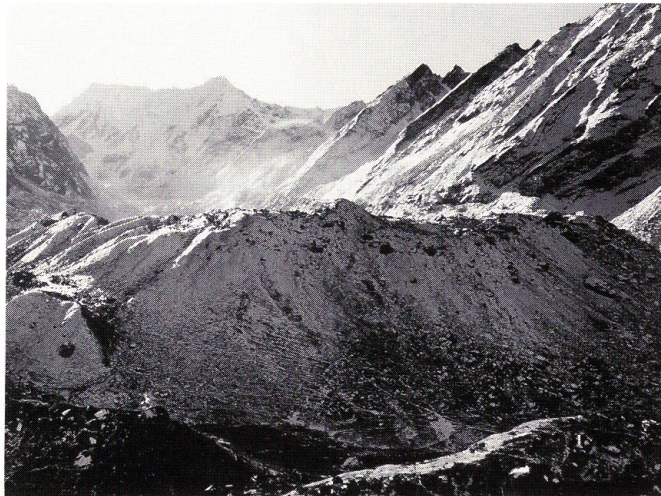
Photo. 12 The end moraine of Tsho Rolpa.

エンドモレーンの堤体は、斜面長300~450m (写真-12)・高低差150mの馬蹄形で、山体及びサイドモレーンにつながっている。モレーンの下流斜面勾配は上部で30%、斜面脚部で15%になる(図-12)。モレーン下流側斜面は、最大で長径約10mの礫が点在しているが、礫間には砂・シルトがありツツジ科などの低木類(樹齢20~30年)や草本が散生し(写真-12)、放牧地として利用されていることから、約30年間は安定状態にあったと判断した。エンドモレーン尾根部と湖水面の高低差は2~20mであるが、湖水の流出口の右岸側と左岸側では左岸側が相対的に低い。エンドモレーンには現在の流出口の他に、連続した凹地が4箇所ある(図-13)。
