宇根鉱山における地下水位および水質の挙動分析と
残壁安定化を目的とした降雨対策

Analysis of groundwater level fluctuation and its quality around rock slopes and
countermeasures against rainfall toward stabilizing the slope at the Une mine

2021年3月

近藤めぐみ

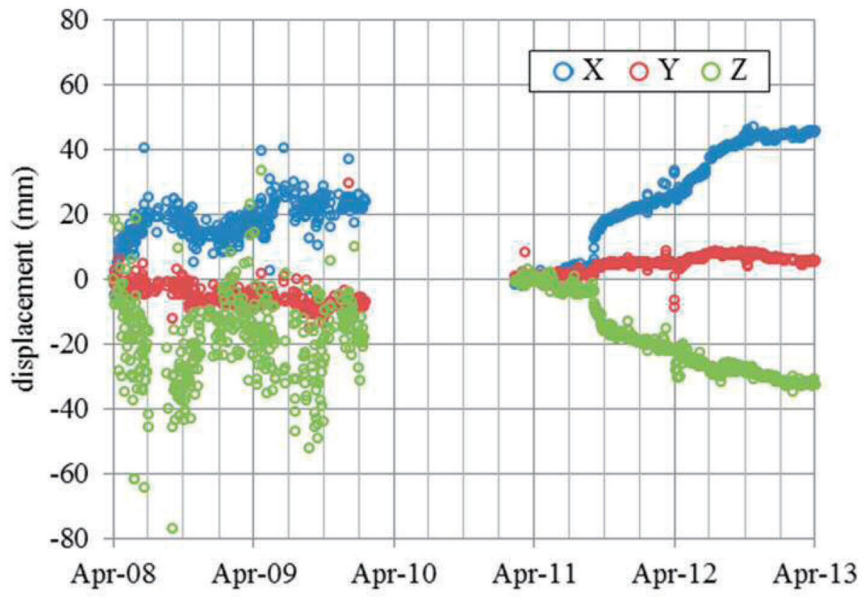
图 2 - 1 2 Displacement from GPS-based control station analysis to final slope in-line analysis (GPS15)⁸⁾.

の相対測位の基準とし、水平距離約15.5 km、標高差100 m 以内の大滝電子基準点をZ 座標の相対測位の基準としていた。ここで、X 座標は南北方向、Y 座標は東西方向、Z 座標は鉛直方向を表している。しかし、これらの基準点では武甲山との距離が十分に近いとは言えず、特にZ 変位の誤差が大きいため、残壁の挙動を捉えるには精度が不十分であった(図2-12参照)。Z 座標で見られる年周期的な変動は衛星から発信されるGPS 電波の大気遅延¹⁷⁾ が原因であると考えられる。また、電子基準点の計測データは計測から3 日後にWEB 上で公開されるため、豪雨時等に残壁の挙動をリアルタイムに計測できないことが欠点とされた。そのため、2010 年以降は残壁に設置した変位の小さなGPS 測点を基準点とした残壁内基線解析へと変更された。これにより基準点と各計測点の距離は水平距離が最大でも1 km 以内となり、図2-12 から分かるように2010 年以降のデータのばらつきは比較的小さくなった。例えば、GPS15 における2009 年1 月1 日の1 時間毎データの標準偏差はX 座標が4.31 mm、Y 座標が2.80 mm、Z 座標が8.68 mmであったのに対して、2012 年1 月1 日の同様のデータではX 座標が1.4 mm、Y 座標が0.8 mm、Z 座標が3.1 mm である。この手法の変更は武甲山残壁に比較的変動の少ない計測点を有していたため可能であった。武甲山残壁でGPS の基準点は2 点設定されており、1,200 mL 以上のGPS 計測点はGPS3 (1,200 mL) を基準とし、それ以外の計測点はGPS33 (1,000 mL) を基準としている。2017 年5 月末時点でGPS 計測を行っているのは、基準点を含めて19 点である。

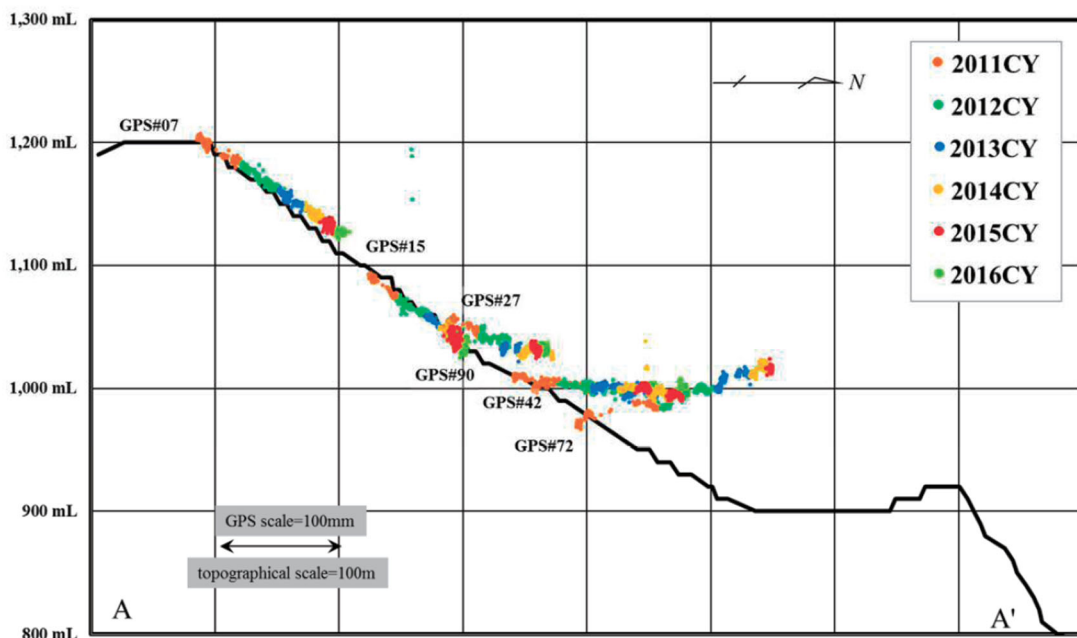
Figure 2-14 Northward and vertical displacement vectors obtained by GPS measurements on a cross sectional view of the rock slope⁸⁾.

次に残壁中央部～西部の変位が比較的大きい箇所断面図を図2-14 に示す。残壁上部に設置している GPS7 では計測開始から北方向へ一定に沈下していることが読み取れ、GPS15 は GPS7 と同様に全体として北方向の沈下傾向を示し、2012 年に沈下角度が大きくなっている。また、残壁下部に設置している GPS42、90 では残壁上部に設置している GPS と比較すると全体として沈下角度が浅く、水平に近い方向に変位を示している。さらに残壁下部の 970 mL に設置されていた GPS72 は現在では測定中止となっているが、計測結果では隆起する傾向が見られた。

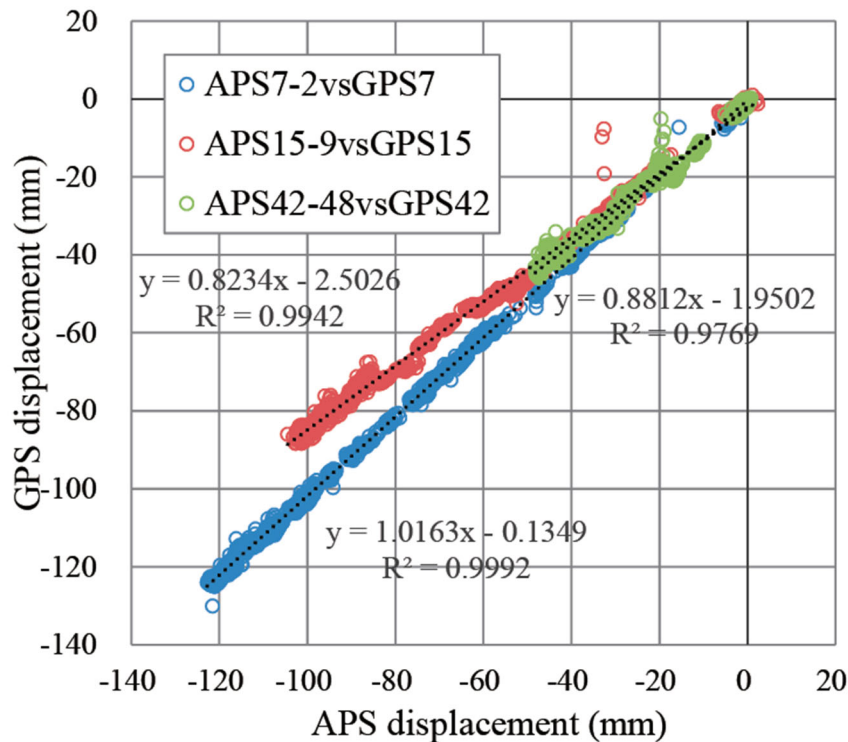
図 2 - 1 6 Comparison in slope distance displacements between GPS measurements and measured and APS measurements⁸⁾.

図 2-16 に図 2-15 の計測結果を用いて横軸に APS の斜距離差変位量、縦軸に GPS の斜距離に換算した変位量を対比したものを示す。両結果の相関は高い。計測点 15 に見られるように回帰係数が 1 に一致しない理由としては、APS15 の基準 APS と GPS15 の基準 GPS が同一箇所を利用していないことに起因する各基準点で生じるわずかな変位が、計測点の変位ベクトルに影響を及ぼしていると考えられる。

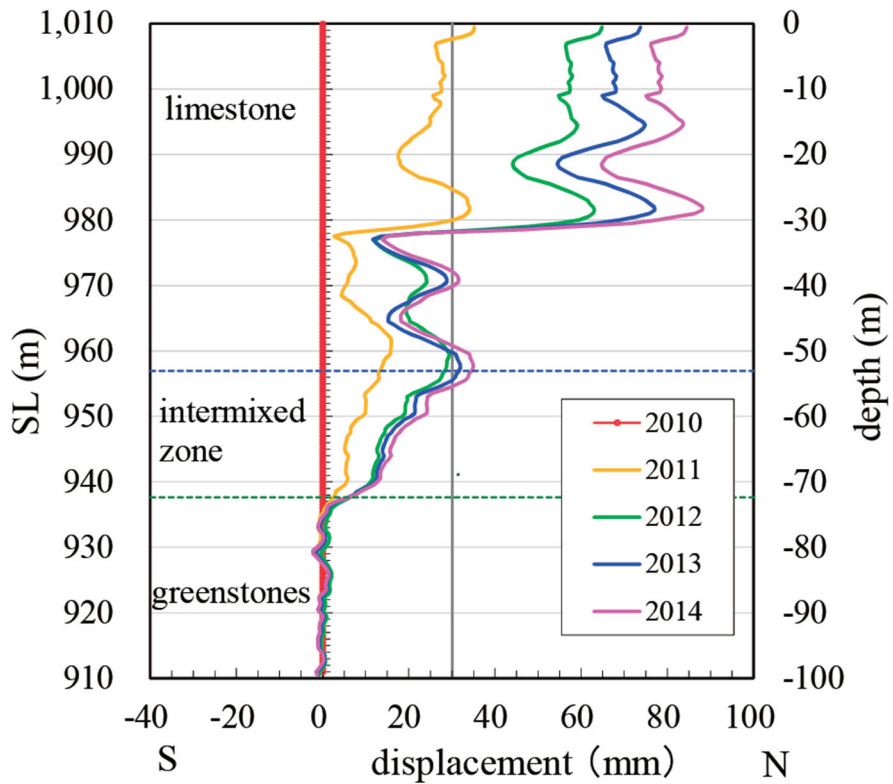
图 2 - 1 9 NS displacement measured by Insertion-type borehole inclinometer (M2010-1)⁸⁾.

この計測結果を踏まえ、秩父残研では 2010 年に、地層境界周辺部のすべり面を想定した場合、その平面的な広がりを確認するために、計 3 箇所 (M2010-1~3) で計測が開始された。これらの測定の結果、1,050 mL で計測した M2010-2, 3 では顕著な屈曲点は認められなかったが、1,010 mL で計測した M2010-1 では図 2 - 19 に示すとおり、石灰岩中 (深度 31.5 m 付近) に屈曲箇所が確認された。この屈曲箇所のボーリングコア観察の結果では、亀裂が多く、RQD も低い岩盤不良部が約 3 m 存在することが確認された。

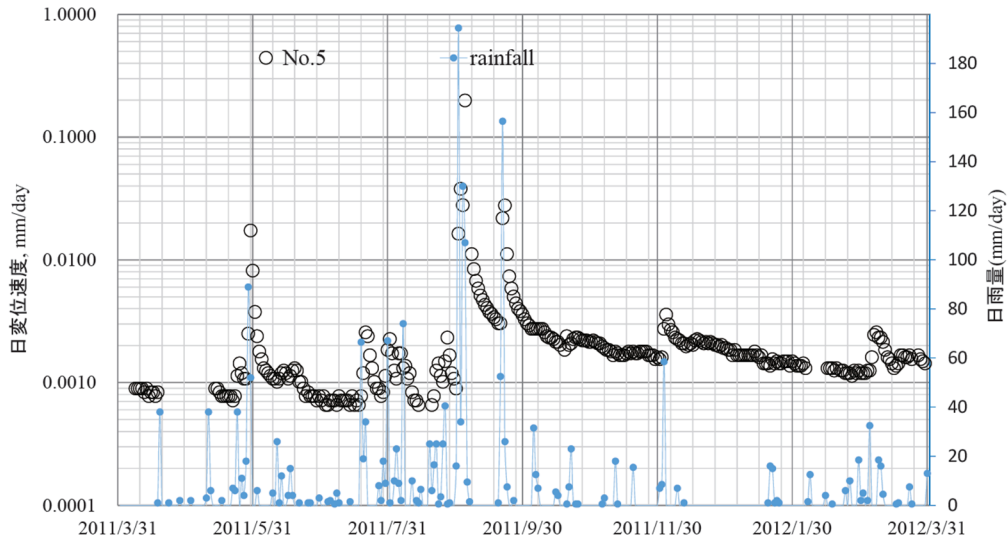
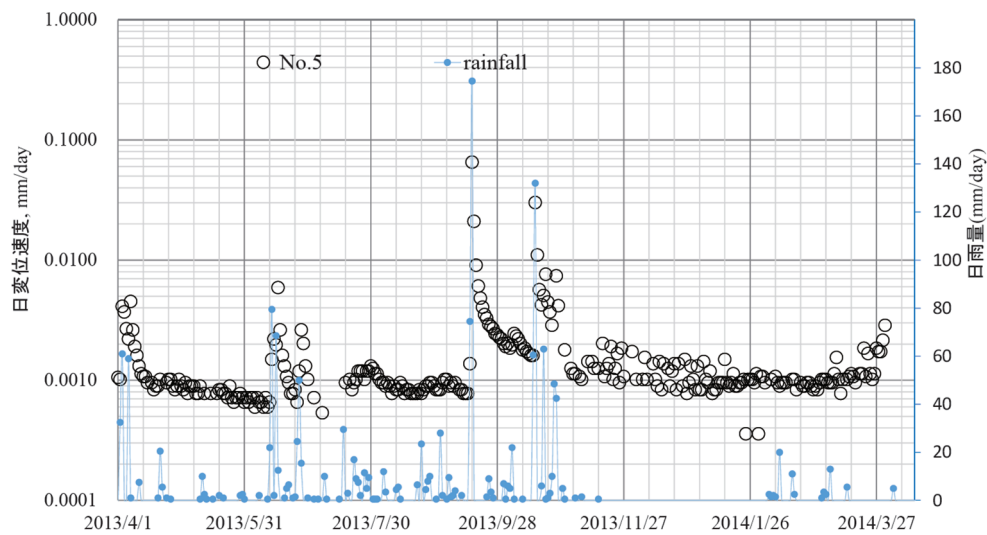
図 2 - 2 5 Daily displacement rate of No.5 fracture with rainfall.

図2-25(a)および図2-25(b)は、2011 年度と 2013 年度における No. 5 亀裂変位速度 (日平均) と日降雨量 (武甲山 1,000 mL 残壁に設置した雨量計, 水色プロット)との関係性を示す。短期的な亀裂変位の変動は、大雨による変位速度上昇傾向を詳細に示している。日平均速度は1 時間ごとの測定結果から日平均変位量を計算し、その結果と前日の日平均変位量の差から求められる。また、降雨後の変位速度は、数日経過後も降雨以前の変位速度には戻らず残存する傾向がある。特に 2011 年 9 月(累計雨量 491 mm, 時間最大雨量 46 mm/h)に代表する豪雨の場合、長期間に渡り変位が残存する傾向が確認できる。

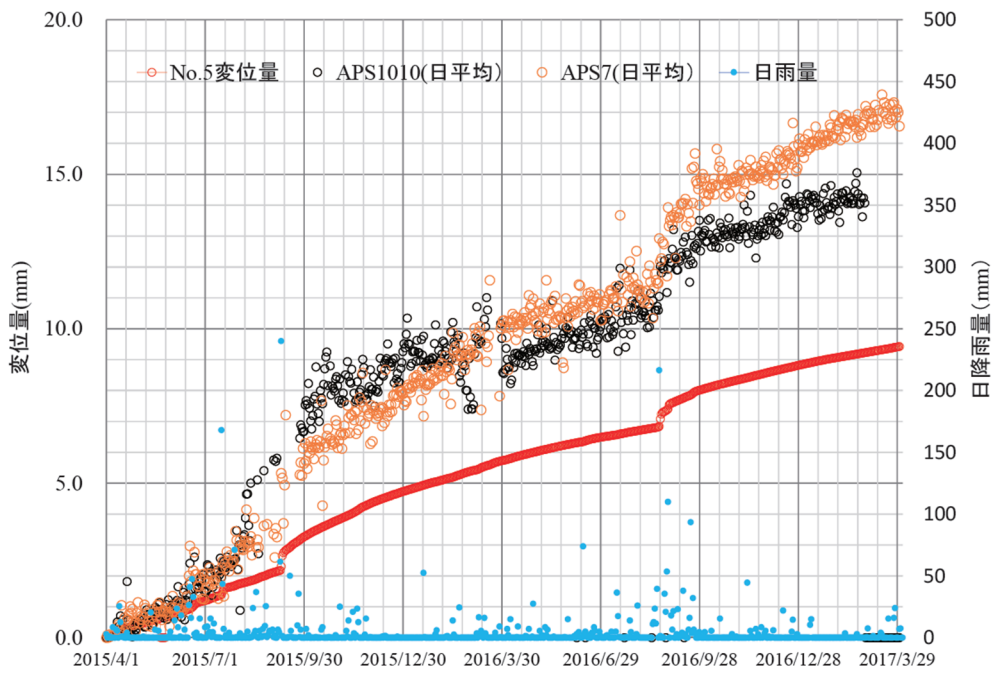
図 2 - 2 7 Summary of displacement measurement using crack gage and APS in 2015 and 2016.

一方、調査坑道内での亀裂変位計測では坑道内温度がほぼ一定であるため、高精度のデータを取得できることに加え、大雨時でも安定したデータを連続取得可能である。図 2-27 に示すとおり、残壁の広範囲でフェイズ1以下を達成しつつある状況下においても、亀裂変位計測は微小な変位を詳細に捉えている。しかも、これまでの各種計測結果を精査した結果、亀裂変位と残壁表面モニタリング結果との類似性が高いことを確認している。したがって、坑道内亀裂変位計測は、残壁変位が低減した段階での適正な残壁変位管理、あるいは今後の対策工事の成果を検証する上で、重要な計測手法と言える。

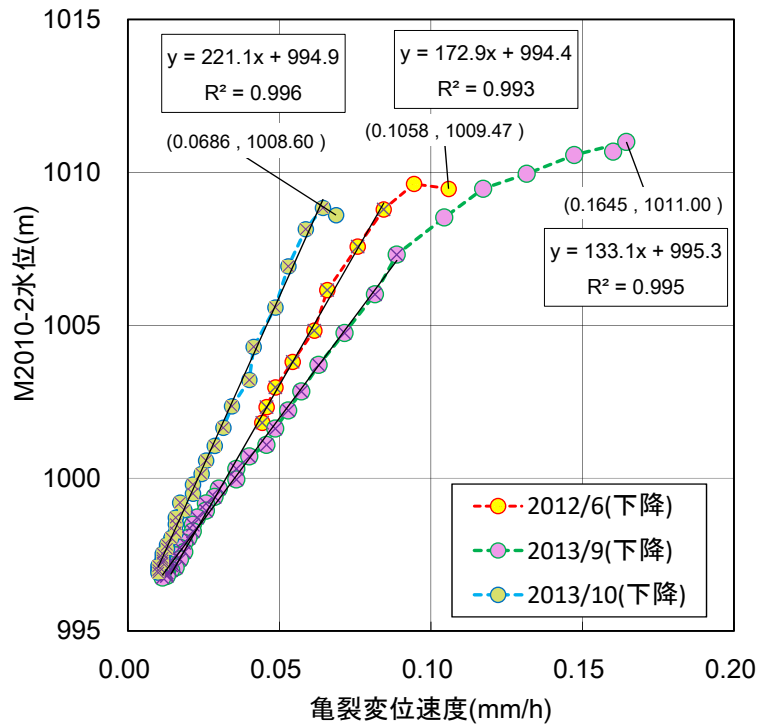
(b) Relationships between rate of crack gage displacement and groundwater level on falling occasion

地下水位の下降時における地下水位と亀裂変位速度との関係を図3-14(b)で示した。地下水位の下降時は亀裂変位速度がピーク値から減少すると、地下水位と亀裂変位速度との関係が線形になり、水位は997 mL付近に、亀裂変位速度は0.02 mm/h程度に収束する傾向がある。また、収束する際の傾きは降雨ごとに異なるが、降雨量が多く、かつ最大亀裂変位速度が大きい場合に小さくなる。図に示している3つの降雨では2013年9月の亀裂変位速度が0.165 mm/hで最大であったが、その時の傾きが133.1 m/mm/hであった。それに対し、2013年10月は最大変位速度0.106 mm/h、傾きは172.9 m/mm/hであった。図3-14(b)に示す地下水位と亀裂変位速度との関係において傾きが小さいことは、同じ地下水位でも亀裂変位速度が大きく、降雨後もより高速な変化を維持していることを意味している。

以上の結果から、地下水位の下降時の変位速度は上昇時の変位履歴が影響している可能性が示唆される。3-5-2の結果と併せて考えると、水位上昇時と下降時で変位速度変化が異なることから、上昇時と下降時では地下水位が亀裂変位に及ぼす影響度合いが異なると考えられる。

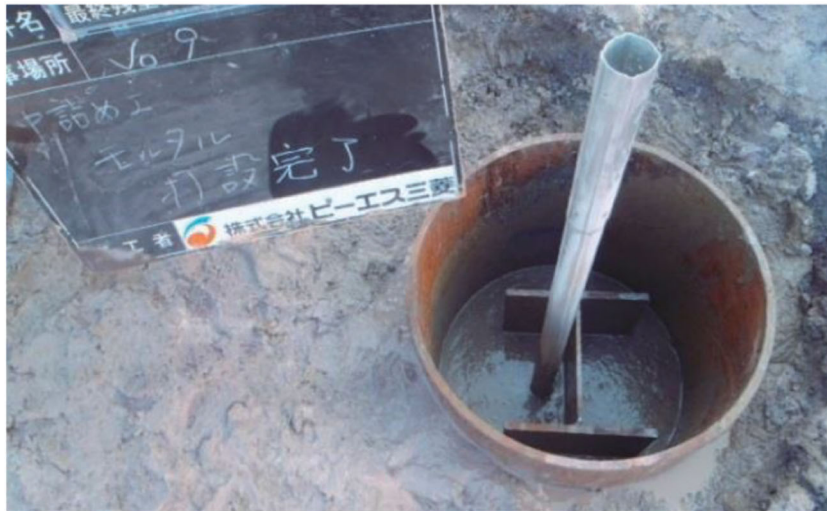
図 4 - 7 Picture of a deep steel piling after completion of cementing.

一般的に鋼管杭工は打設後に、不連続面に生じる相対変位に抵抗し、杭が反力を生じ、抵抗力を発生させると考えられる^{10, 11)}。したがって、効果の発現には時間を要すると考えられるが、現在は鋼管杭内部に挿入式傾斜計のガイド管を設置して、その挙動を定期的に測定している。
