コンクリート構造物および アスファルト舗装等の 極微量有機物による損傷（前編）

北海道大学名誉教授 森吉 昭博

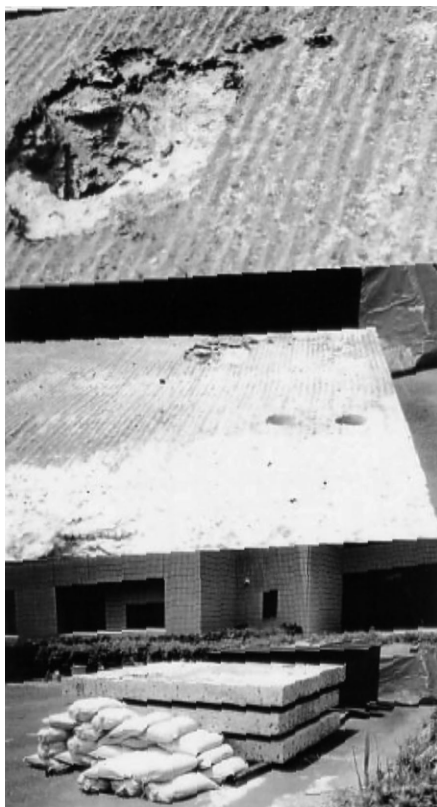
図1 コンクリートスラブの砂利化現象で穴の開いたコンクリート床板 (図面の上部)

30年以上前に大阪の東大阪の13号線の高架道路のコンクリートスラブに直径30cm程度の穴が多数開いた。この原因を調べるため、関西の主な大学を含めたコンクリートの研究者が集まった大きな委員会まで組織が総動員して、長期間かけてその原因を追究した。しかし、その原因は全く不明であった。ここでは量1枚の大きさのコンクリートスラブの試料が損傷した橋の現場から20枚ぐらい切り出し、様々な試験を行った。図1は切り出したコンクリートスラブの上のアスファルト舗装を剥がしたとき、初めて見られたコンクリートスラブの砂利化でできた穴である。当時砂利化という言葉も知らない門外漢の私だったが、大変興味を持ち早速知り合いからこの劣化したコンクリートから直径5cmのコンクリートのコアの試料（図1の中断の画像の2つの円形の穴）を頂いた。
