砂利化したコンクリート構造物の表面の損傷（前編）

北海道大学名誉教授 森吉 昭博

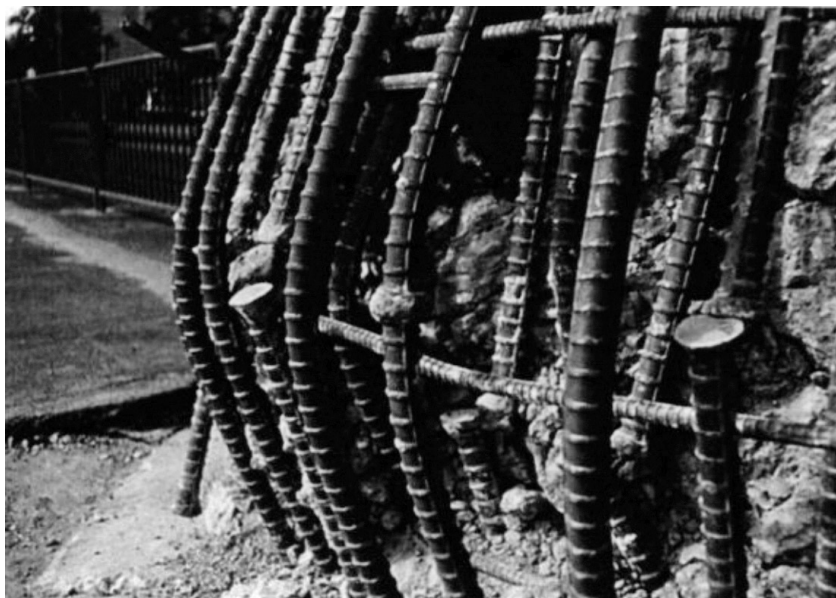
写真1 阪神高速3号神戸線 圧接部の破断

以下に示す写真1は阪神高速道路5号線が倒壊した橋脚の圧接した鉄筋の一部が「伸びもなく」破断した様子を示す。AE減水剤で水素ぜい化した鉄筋の伸び(破断ひずみ:15%)はかなり小さく、これは水素ぜい化していない鉄筋の伸び(破断ひずみ:30%のほぼ半分の値:高強度鋼:SCM435,引張強度はほぼ同じ)となる。この事例ではこの地震で橋脚は15%以上ひずんで破壊したことになる。

この橋脚のコンクリートにはAE減水剤が使用されていた。この橋脚は阪神淡路大震災時に高速道路の5号線が一部倒壊し、橋脚部の鉄筋が写真のように剥き出し部分となった部分を示している。この橋脚は鉄筋の破壊状況から地震時に何回か地震で左右に大きく揺すられたため、鉄筋がかなり伸びた状態(規格値の16%以上)だったと推定された。

この橋脚部もコンクリート構造物が一部砂利化し、小麦粉のような白い細かい粉末となっていた。

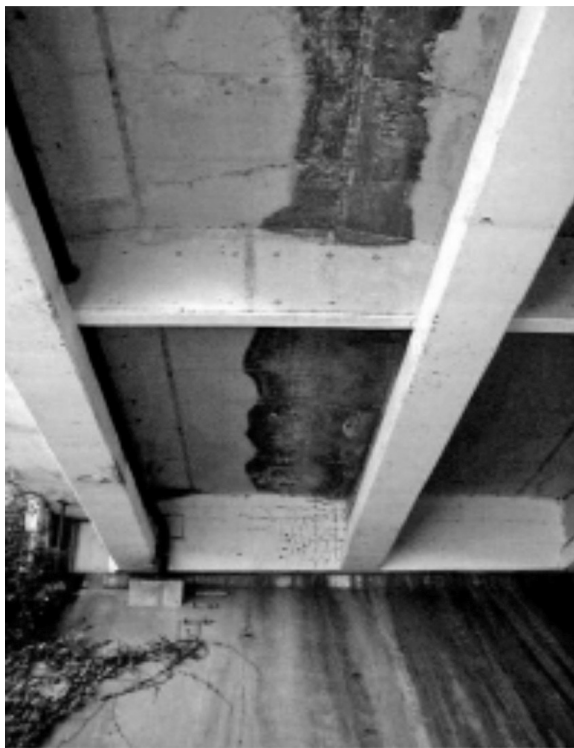
図1 ベルギーのコンクリート床版 (Phillipe DEMARS, 2001, Bulletin Des Laboratories Des Pontes ET Chaussées, 232, Ref.4368, 75-85)

図1および図2はコンクリート橋のコンクリートの床版の底部の表面の画像を示す。図1はベルギーのコンクリート床版の一部が砂利化したコンクリート床版の底面の表面でうすい灰色の遊離石灰晶出跡によって生じたまだら模様、また黒いアスファルトのシミおよび亀裂等の様々な損傷が生じた床版の底面の表面画像を示す。このベルギーのコンクリート床版では鉄筋の周りの空洞化および裸になった鉄筋に著しい腐食が見られた。

図1のベルギーのコンクリート床版の底面のコンクリートの表面で直径20-40mmの碎石の一部が地上に剥がれ落ち、また広範囲の「うすい灰色」の遊離石灰晶出跡(図1の上部の径間の床版底面の画像に見られる「2カ所の大きなうすい灰色のまだら模様」：黒いシミの左側)、床版および桁のコンクリートの横断亀裂や床版の底部にアスファルトの黒いシミも見られた。このうすい灰色は大気中の有害有機物によりコンクリート床版および碎石中のカルシウム成分が白く溶出し、これにコンクリート床版の上部のアスファルト舗装中の黒いアスファルト成分の一部が有害有機物により溶出した黒い物質が混ざりあって、このような、くすんだ(うすい)灰色になったと

ベルギーのこの橋のコンクリート床版の上のアスファルト舗装を剥がすと、コンクリート床版中の鉄筋の周りは空洞化し、鉄筋の著しい腐食が見られた。コンクリート床版の底面の表面の黒いシミは後で述べるコンクリート床版の上に施工したアスファルト舗装中のアスファルトが大気中のウインドウオシヤ液の陰イオン系界面活性剤で黒い有機物のアスファルトが夏季の高温でアスファルト乳剤化し(アスファルト舗装は走行車両により内部の混合物が移動、回転するため、このせん断作用でアスファルトは陰イオン系界面活性剤によってアスファルトが乳剤化する)、この乳剤化した有害な陰イオン系のアスファルト乳剤の細かい粒子(アスファルト乳剤の粒子の直径：約 $1\text{ }\mu\text{m}$ 以下)およびウインドウオシヤ液がアスファルト舗装中のアスファルト混合物の接着剤であるタックコート(表層と基層の陽イオン系接着剤)およびアスファルト舗装の基層とコンクリート床版の接着層の陽イオン系のアスファルト乳剤も分解して、溶解し、コンクリートの底面に溶出したと思われる。

通常の土工に施工されたアスファルト舗装でも大気中の陰イオン系界面活性剤(ウインドウオシヤ液)はタックコート、およびプライムコート(アスファルト安定処理層と碎石路盤との陽イオン系接着層)、だけでなく、アスファルト舗装中のアスファルト成分も夏季の高温時に碎石が走行車両により次第に移動するため、溶解し、溶出する。さらにこれらの有害物質は、防水層も貫通し、コンクリート床版の奥深くまで呼吸作用で次第に浸透し、コンクリートの床版の底面の表面に黒く染み出る。図1のコンクリート床版の底面や桁に現れた横断亀裂の原因は後で述べる。

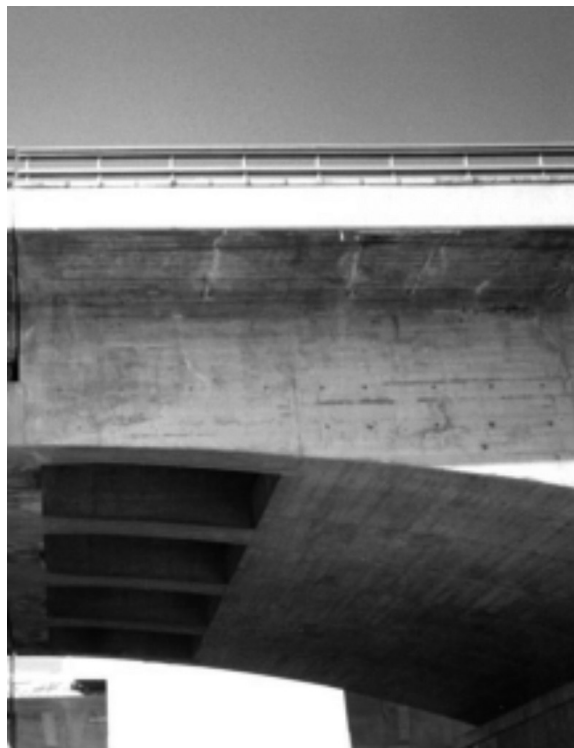
図2 旧十勝大橋のコンクリートの床版 (画像提供：北海道開発局)

図2は比較的交通量が少ない、北海道の帯広市にあった旧十勝大橋(長さ:369m,幅:18m,竣工:1934年,試料採取:1980年,供用47年)のコンクリート床版の底面の表面画像を示す。この旧十勝大橋の床版作成で使ったセメントは粘土、石灰岩、珪石の3種類の材料だけで製造された。このコンクリートにはAE減水剤が使用されていないため、このコンクリート床版の底面の表面にはまだら模様およびコンクリートの亀裂等の損傷は発生していなかった。この旧十勝大橋の床版(厚さ:30cm)のコンクリートを直径10cmのコアとして採取し、このコアから深さ方向に厚さ3cmの円形試料(7層系)として採取した。この厚さ3cmの円形試料はすべて細か
