泥炭地切土用水路に関する研究

片岡隆四・佐々木清一・前田 隆
梅田安治・桜田純司・海老原洋司
長沢徹明

Studies on the Excavated Irrigation Channel in Peat-land

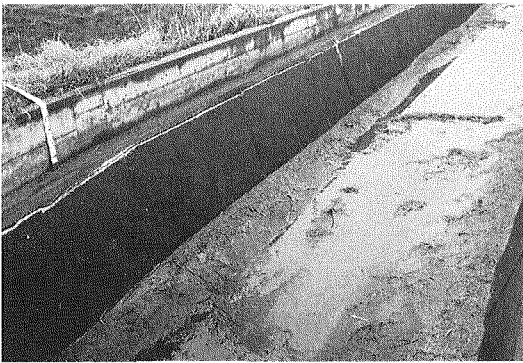
Photo. 2・1. Concrete lining channel made height increasing for settlement (Hokkai north main channel)

あり、泥炭地における水路の建設技術としては、沈下量をいかに予測するかが問題点であった。また、予測沈下量に対応した余盛土を行なう場合もあるが、それでは十分沈下が進行していない通水初期に障害がある。そのため余盛りをせずに、沈下の進行に伴い水路壁のかさ上げをした例(北海北幹線水路、沼貝幹線水路)、不等沈下のため計画流量が確保できなくなり、そのため、その下流部で水路へ補水している例(川向幹線水路)などがある。

channels, and differential settlement is caused by lack of bearing capacity on ground and by non-uniformity and uneven quality of peat-layer in case of lining channels and pipe channels (Photo. 2.1)

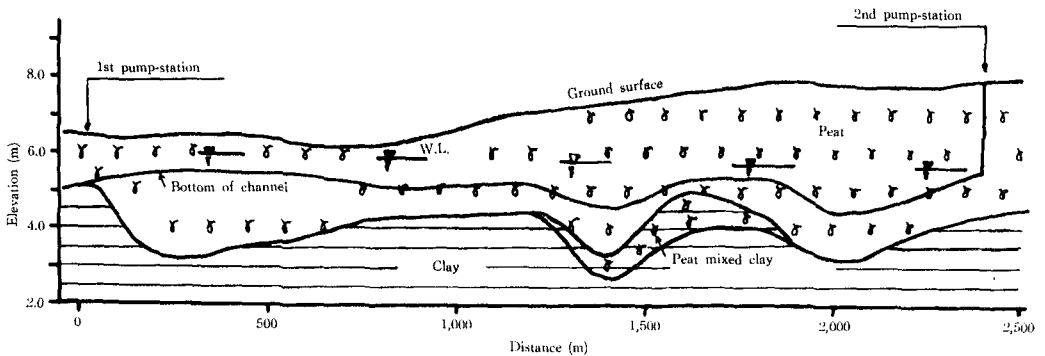
Fig. 3-2. Soil profile of Nakajurin main channel

試験地付近のボーリング資料から、中樹林幹線水路の地盤縦断面の模式を求めたのが Fig. 3・2 である。幌向運河のポンプ場から北東方向の水路沿いに、泥炭は急速にその厚みを増して S.P. 200 m 付近で 3.0 m になり、S.P. 1,200 m まで続き、S.P. 1,600 m 付近から泥炭は深くなって、S.P. 2,000 m では 5.0 m に達している。泥炭の下層は主として暗青灰色の粘土で、ところによってはシルトをはさんでいる。また、標高 -20 ~ -30 m 付近には砂、礫まじり砂などがタイ積している。

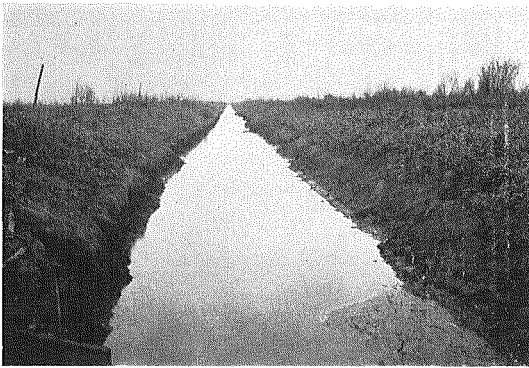
Photo. 3・1. Excavated channel before lining

これら試験水路の施工は、昭和47年7月29日から12月10日にわたり実施された。施工の手順、行程は Table 3・2, Table 3・3 に示すとおりである。この期間は天候にも恵まれ順調に進捗完了した。これら施工前後の状況を Photo 3・1~3・3 に示した。

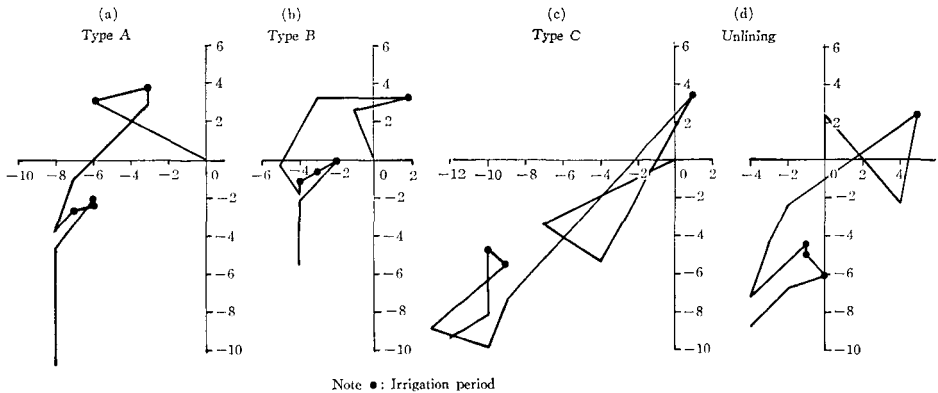
Fig. 4-9. Relation between fluctuation of ground and change of distance from center of channel at 8 m points from center of channel in each surveying line (left bank)
(Number of the ordinate and the abscissa are expressed centimeter)

地盤の変動と距離の関係についてみると、Fig. 4-9のようであるが、これは掘削捨土の影響の少ない水路中心

より8 m離れた左岸の観測点について図示したものである。図中の各観測点のうち(a), (b), (c), (d)は、それぞれ試験水路 A, B, C および未装工水路について表わしたものである。

各観測点の変動傾向はまちまちであるが、横方向、すなわち、距離変化は、経年的に減少する傾向にあり、縦方向、すなわち、地盤の上下変動は、カンガイ期の地下水位上昇に伴い一時上昇を示しながらも全体としては沈下の傾向を示している。なお、各観測点の変化の特徴をみると、(a)では地盤の沈下傾向が明瞭で、その変動幅は約15 cmに達しており、(b)は比較的变化が少ない。また、(c)は距離変化、地盤変化とも大きく、とくに、距離変化は約14 cmに達している。未装工水路の傾向を示す(d)は変動板を設置した時に比べて距離の増加が観測され、他の装工水路での観測点とはやや傾向を異にしているが、装工による地盤変動への影響は表われていない。

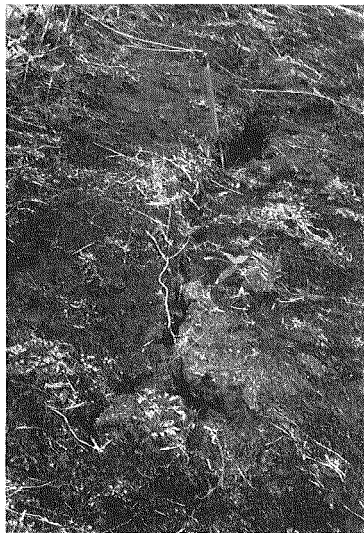
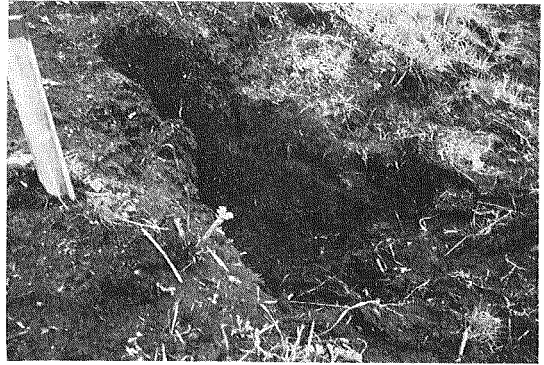
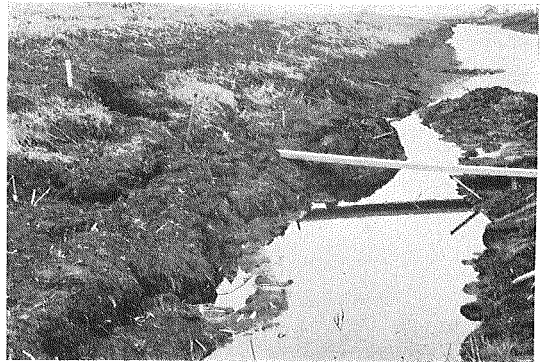
Photo. 7.1. Crack on slope

Photo. 7.2. Large crack on slope

Photo. 7.3. Collapsed slope caused by crack

面の一定線に沿ってキレツを生じ、キレツの方向はいずれも垂直方向であって、大きなキレツは地下水面まで達している。(Photo. 7.1~Photo. 7.3 参照)

7. It seems that the cracks of slope occurred when surface moisture content on slope became discontinuous (see Fig. 7.7, Photo. 7.1 and Photo. 7.2).
