Title	蛍光発光時間測定方式D0計の長期間フィールドテストからの知見
Author(s)	寺沢, 啓
Description	第13回衛生工学シンポジウム (平成17年11月17日 (木) -18日 (金) 北海道大学クラーク会館) . 一般セッション . 5 水環境 . 5-3
Citation	衛生工学シンポジウム論文集, 13, 159-161
Issue Date	2005-11-16
Doc URL	<a href="https://hdl.handle.net/2115/1356">https://hdl.handle.net/2115/1356</a>
Type	departmental bulletin paper
File Information	5-3_p159-161.pdf

### 5-3 蛍光発光時間測定方式 DO 計の長期間フィールドテストからの知見

○寺沢 啓 (セントラル科学)

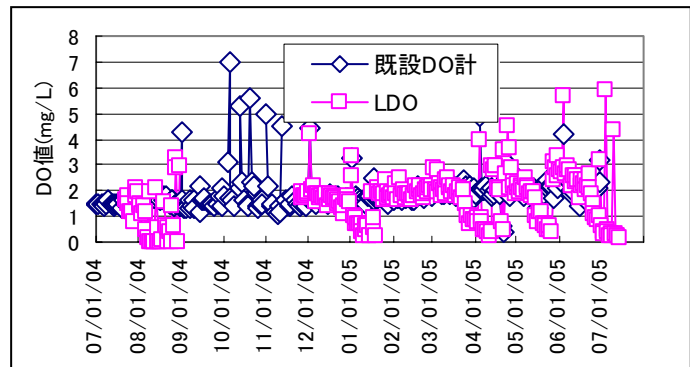
図-2 LDO データ (7/8/04～7/15/05)

2004年7月8日から2005年7月15日までのLDO測定データと既設DOの測定結果を図-2に示す。本図中で8月29日～11月25日は設置したデータロガーの不備により測定データをロギングできなかった為、欠測となっている。

- (1) LD0 測定データは、基準 DO 計で校正された既設 DO 計データと一致していることが確認できた。
- (2) LD0 はエア洗浄装置を付加することで、センサープローブ及びセンサーキャップを引き上げて洗浄することなく約2ヶ月間の連続運転が可能であることが確認できた。
- (3) LD0 のゼロ/スパン校正データは、設置以降1年間ドリフトしないことが確認できた。

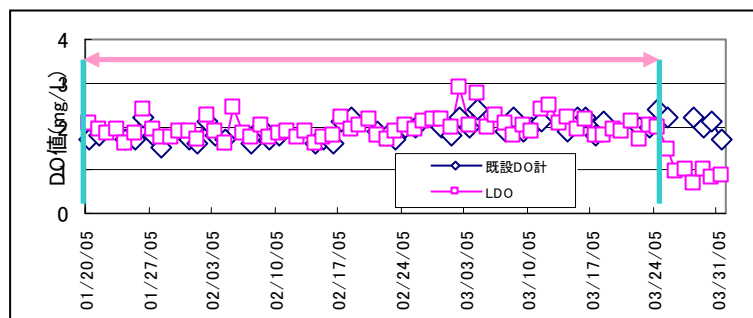
図-4 LDO データ (1/20/05～3/31/05)

2005年1月20日から3月31日までのデータを図-4に示す。既設DO計とLDO測定値はよく一致していた。LDOは約2ヶ月間に渡り、ノーメンテナンスによる測定が出来ている事が確認できた。
