6. 1970年1月21日の北海道日高山脈南部地震の調査報告

本谷 義信・北構 宗夫
(北海道大学理学部浦河地震観測所)

6. Report on the Earthquake of Southern Part of Hokkaido on January 21, 1970

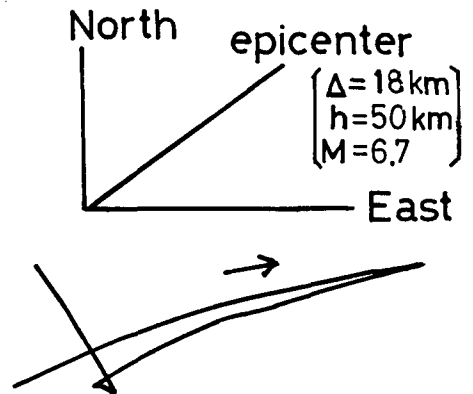
第 4 図 光学式フィルム記録装置の移動痕跡 (実物大)。矢印は運動方向を示す

Fig. 4. A trace left by a dislocated photographic recorder (actual size). Arrow shows the direction of the movement (See photo 3).

観測所庁舎は鉄筋コンクリート平屋造りであるから、付近の木造家屋とは状況が違うと思われるが、転倒したり、位置がづれたりしたものもあった。コンクリート台上に置かれている光学式フィルム記録装置も移動した。先端のとがった金属製の 4 本の足が円い座金具の上を移動した後 (座金具にすり傷跡が残っている)、4 本の足とも座金具からはづれて、コンクリート台上に落ちて、1 本の足が第 4 図に示す軌跡を残した (写真 3-A, B)。これによると、運動の卓越方向は東北東で、この付近では重量のある家具等は東西方向に転倒したとよく一致している。また、主要な運動方向が直交していたこともわかる。上杵臼からみた震央の方位は北東である。

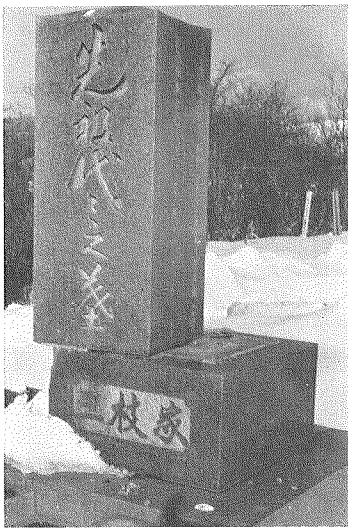
2 墓石の移動
Dislocated tombstone

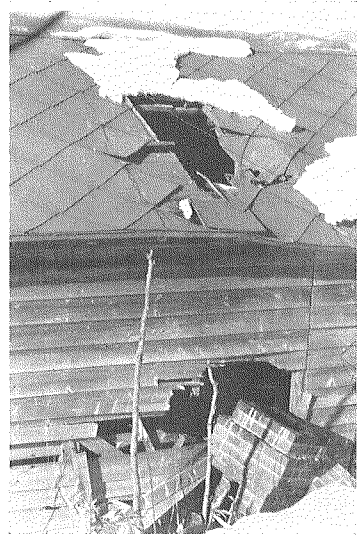
5 煙筒の倒壊
Collapse of a chimney
