乗鞍コロナ観測所の着氷の調査*

若浜五郎・藤野和夫

In the winter season, the dome of the Norikura Corona Station at the summit of Mt. Norikura, Central Japan (2876 m above sea level) suffers heavy riming and icing. In order to discover a means of prevention from such a heavy riming on the dome, observations were made on the growing process of the rimes on the dome. It was found that the riming starts at scratches on the dome and even the slightest scratches are the starting point of rimes.

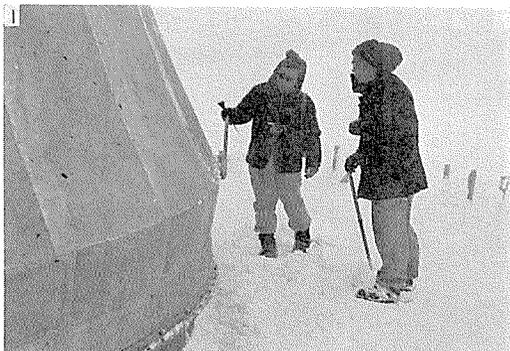
われわれがコロナ観測所に到着した2月18日には、コロナ観測の都合で、観測ドーム上に大量に附着していた着氷はすっかりたたき落されていた(図版I-1)。しかし、ドームの周縁を囲む擁壁には、図版I-2に示すように、直径30~40 cm、長さ50~100 cmの紡錘形の着氷の塊りが、全面に附着していた。図版I-3にその一部を大写して示す。この着氷は、成長しつつある表面を除いて、非常に硬く、中心部には氷の芯がみられた。ピッケルでたたいても、容易には崩壊しないほど硬かった。

2月18日の夕刻には、図版I-1に示したように、観測ドーム表面上の着氷は完全に除去されていた。しかし、翌2月19日の早朝には、図版I-5に示すように、ドームの表面には、すで

- I—1 コロナ観測所ドームの一部。表面の塗料が落ちたり、傷がついているのがみられる
- I—2 観測ドーム周辺の擁壁に発達した巨大な着氷
- I—3 同上、一部の拡大
- I—4 主風向に直交する壁の着氷状況
- I—5 ドームの着氷を完全に除去してから約15時間後の状態(2月19日朝8時)。ドームの鉄板の継ぎ目に着氷がいちじるしい
- I—6 ドームの下縁附近の着氷状況。この附近は、風が上から下に向うため、着氷が上に向って成長している
- I—7 着氷を1個もぎとると、その根に当る部分の鉄板に、このような傷があることが多い
- I—8 2月19日朝8時、ドームの一部の着氷を除去した。それから3時間たった11時ごろの同じ部分の着氷状況
- II—9 風向が急変すると、ドームの着氷が、このように脱落することがある
- II—10 重油タンクの着氷状況。タンク上半部の空になった部では、着氷が脱落していることに注意せよ
- II—11 えびの尾状の着氷。写真の左に向って成長した。成長方向に垂直な帯状構造がみられる
- II—12 えびの尾状の着氷の不透明な表面層をとかし、内部の氷の部分だけにしたところ。雨氷型の透明層と、粗氷型の半透明層とが交互に帯状に並んでいるのがみえる
- II—13 えびの尾状の着氷を厚さ0.5 mmの板にして偏光下でみたところ。写真の上方横に細長いのは、成長方向に垂直に切った板。下方のは成長方向(写真の上方)に平行に切った板
- II—14 ドームの着氷防止のため、ドームの前面に張った野球用バックネットについた着氷。2月19日朝8時から11時までの3時間に約20 mm成長していた
- II—15 同上。一部を拡大してとったところ
- III えびの尾状の着氷の薄片を、弱い偏光の下でとった顕微鏡写真
- IV 同上。ただし、上とは別の試料である
- V-(a) 図版II-13と同じものを天然色写真でとったもの
- V-(b) 図版IIIに示した薄片の一部の天然色写真。視野の左右の幅は約9 mmである

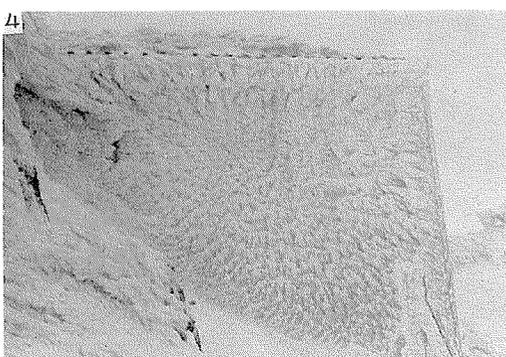
図版I-4に、主風向に直角に向いた建物の壁についた着氷の状況を示した。

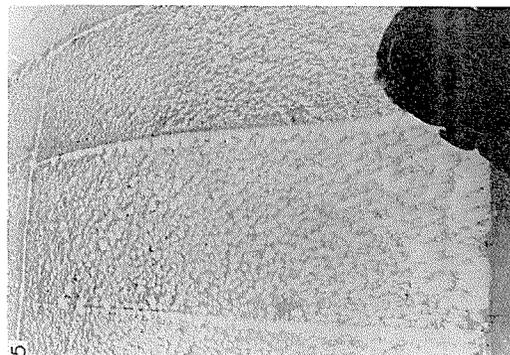
にかなり多量の着氷がみられた。着氷はドームの表面に一様におこるのではなくて、えびの尾状の着氷が、ドーム表面のある場所から選択的に発達している(図版 I-6)。図版 I-5, 6 にみられるように、ドームを構成している鉄板の溶接の継ぎ目のところで、特に発達、成長が著しい。しかし、継ぎ目以外の部分にも、いたるところに着氷が附着している。このように、着氷が選択的に発達し易い場所を調べてみた。

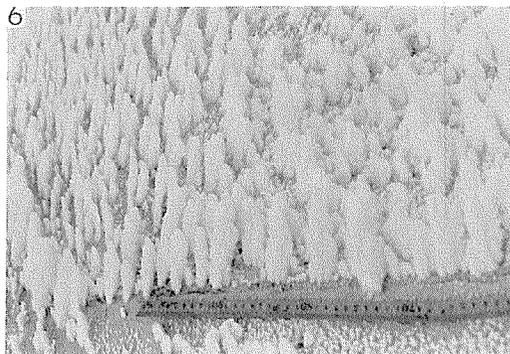
えびの尾状の着氷をドームの表面からもぎ取ってみると、例外なく、そのドーム表面には、傷や、ちょっとした凹凸がみられた。逆に、表面に凹凸のない滑らかな部分には、着氷が発生も発達もしていなかった。ドームの表面から、えびの尾状着氷を1個もぎとったあとにみられた表面の傷を、図 I-7 版の写真の中央下方に示した。このような傷は、主に、ドーム上に附着した巨大な着氷をたたき落したときにできたハンマーの傷あとである。

以上、着氷防止あるいは除去に関して述べたが、一般的にいえることは、ドームの表面を平滑にし、凹凸をなくすることが重要である。このことに関しては、図版 II-7 の説明のところでも詳しく述べた通りである。

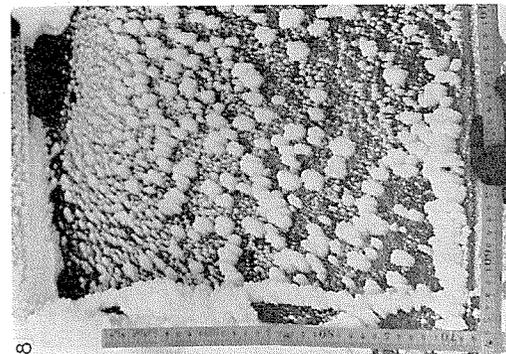
2月19日の朝8時ころ、ドーム表面についた着氷の一部を完全に除去し、そのあとに着氷が成長するところを観察した。着氷はたしかに、表面のごくわずかの凹凸がある場所から成長しているのがみられた。着氷を除去してから約2時間半後にみた同じ場所の着氷状況を、図版 I-8 に示した。

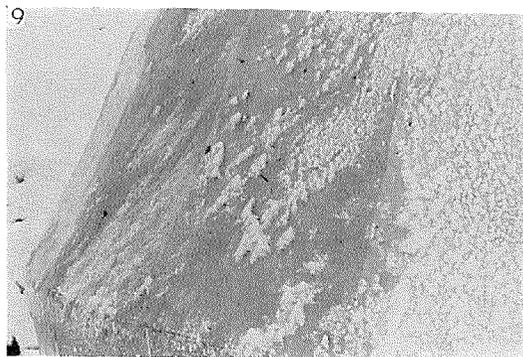
風向が急変すると、成長しはじめた着氷がいっせいに脱落する現象がみられた。図版 II-9 にその状況を示す。ドームの表面が、この写真の右にみられるていどに着氷したとき、風向が西から南西に変わった。すると、ドームの北西側に当る部分の着氷が、この写真に示すように、大部分脱落した。もちろんこれは、ごく初期の段階の着氷で、しかも、ごく軟かい樹氷型の着氷だったからこそ、ドームからたやすく落ちたにちがいない。このような段階で着氷を落してしまうことは、その後の着氷の成長を防ぐためには有効な手段と思われる。軟かい樹氷型の着氷がおこる期間、ドームをゆっくり回転させておけば、風向が変わったと同じ結果になり、ドームについた樹氷状の着氷はほとんど脱落する可能性がある。

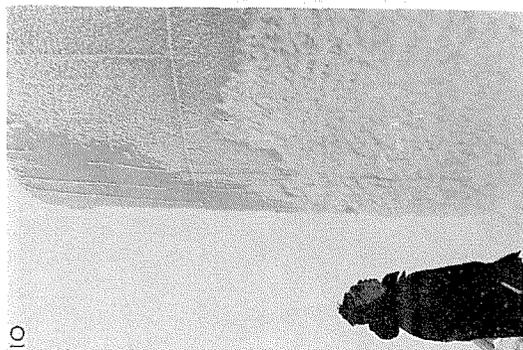
えびの尾状の着氷を観察してみると、透明な部分と不透明な部分とが帯状に、着氷の成長方向に直角に、互層をなしているのがわかる。透明な部分が雨氷型、不透明な部分が粗氷型といわれる着氷である^{1), 2), 3)}。図版 II-11 にその例を示した。このこびの尾は、写真上、白い矢の方向に成長したものである。えびの尾の表面層は、一般に、わりあい軟かい樹氷状の着氷でできていたが、中心部は、硬い氷状の芯でできていた。一本のえびの尾の表面層をかき落したのち、すこしとかすと、内部の硬い氷の部分がとりだせる。それを厚さ5~6 mm の薄板にしたときの写真を図版 II-12 に示した。このこびの尾の成長方向も写真に白い矢で示した。気泡が多く含まれている部分は不透明、少ししか含まれてない部分は透明である。着氷が透明の雨氷

また、風に平行な断面では、微細な気泡の帯が風の方向にほぼ垂直に走り、その近くは直径が約1 mm の結晶粒でできている。これが、図版 II-11, 12 にみられた着氷の不透明な部分である。

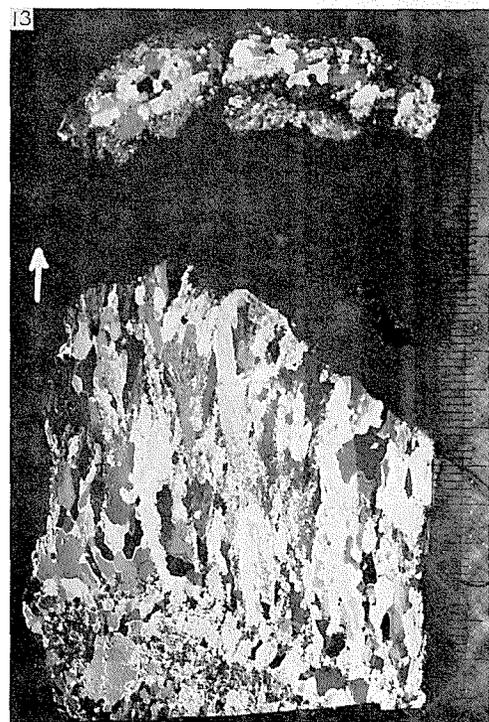
これと同じようなえびの尾状の着氷を数個、魔法瓶に入れ、ドライアイスで冷却しながら北大低温科学研究所の低温実験室に運んだ。これから厚さが約0.5 mmの薄片を切り出し、その組織を偏光下で観察した。図版 II-13 および天然色写真の図版 V の(a)は、接写でとったこの薄片の写真である。それぞれの図で、弓なりにそっている細長い写真が、成長方向に垂直に切った薄片、幅の広い大ききうつつている写真が成長方向に平行に切った薄片である。成長方向は、図版 II-13 では、白い矢で示した。図版 V の(a)では、左から右に向う方向である。

風に垂直な断面の写真を見ると、えびの尾状の着氷の中心部は、直径が1~2 mm 程度の大きさの粒からなり、その周囲は、直径が十分の数 mm の非常に微細な結晶でできている。

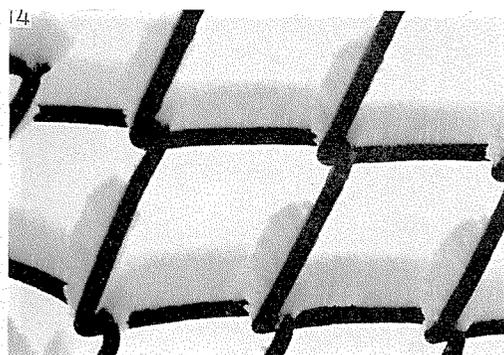
(ト)のドームの主風向側に他の構造物を立て、ドームへの着氷を減らす方法は、すでにコロナ観測所で実施されていた。それは、野球のバックネットをそのまま張ったものであるが、筆者らの見聞した限りでは、かなり良い成果を収めていたようである。この方法は、上の(ウ)項、機械的方法のうちの飛行機の着氷防止法と原理的には同じである。2月19日午前8時ころ、ドームの西側に張ってあったバックネットには、大量の着氷がみられた。これをハンマーでたたくと、着氷は極めて容易に脱落した。3時間後の午前11時に再びこのネットを調べると、さきに着氷が完全に脱落した部分にあらたに2 cmの着氷が成長していた。その状況を図版 II-14 に示した。図版 II-15 は、その一部の拡大写真である。この着氷成長期間中は、ドーム周辺は霧に包まれ、視程は約10~15 m、風向は西向きで風速が5~6 m/sec、気温は-10°Cくらいであった。このような気象条件下で、成長速度は約7 mm/時だったわけである。このときの霧水量、正確な風速、ネットの捕捉率などがわからないので、ネットの効果に関する詳しい事柄は将来の問題として残された。

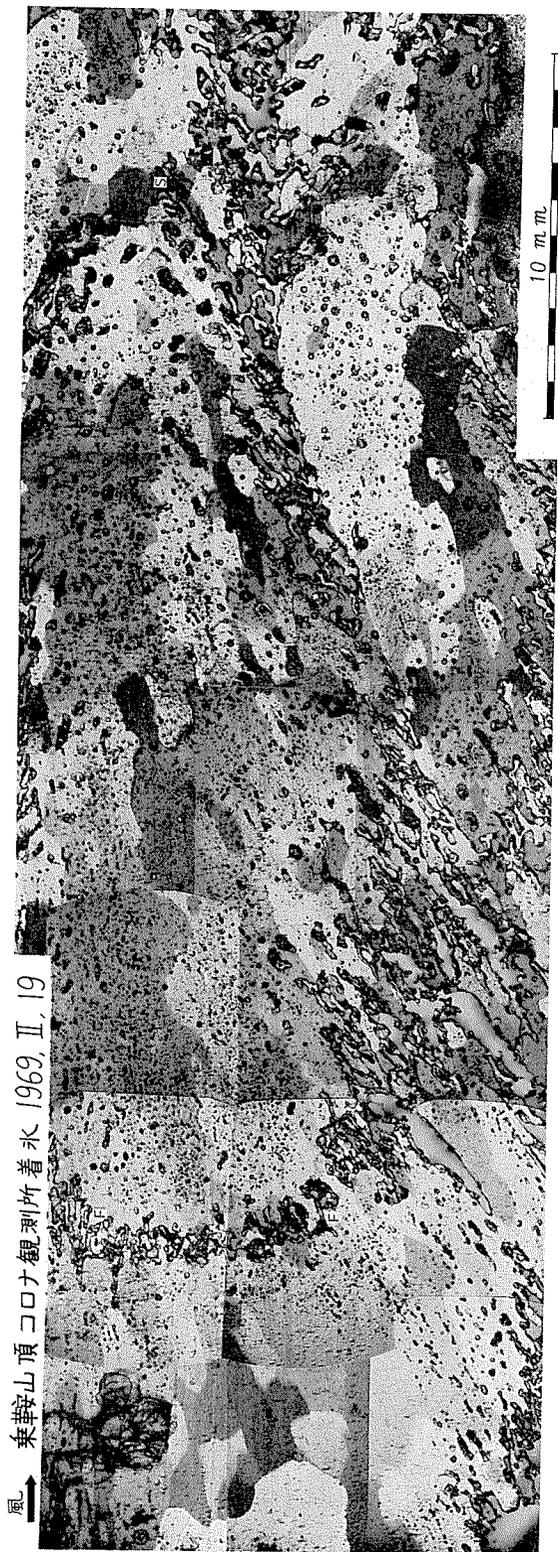
まず、図版 III に注目しよう。これは、前の図版 II-11, 12 に示したような、えびの尾状の着氷の中心部から切りだした薄片の写真である。写真の右上隅に S と印した附近から、着氷が左に向って「かき殻」状に約30 mm 成長し、写真の左側、FF と印した気泡の列のところで一たん成長が止ったことがわかる。この「かき殻」状に成長した部分を構成する結晶粒は、成長方向に向って細長くのびている。このかき殻状領域の写真下方には、空隙あるいは気泡で囲まれた別の領域がみられる。さらに、かき殻状の領域の写真左方には、その後さらに成長した部分がみられる。この部分は、気泡の含有量がわりあい少ない。これは、この部分が非常に急速に成長したか、あるいは、成長時の気温が高くて、典型的な雨水型の成長をしたことを示している。気泡や空隙は、例外なく、成長方向に平行に並んでいるので、逆に、薄片の写真からその着氷の成長の方向を知ることができる。

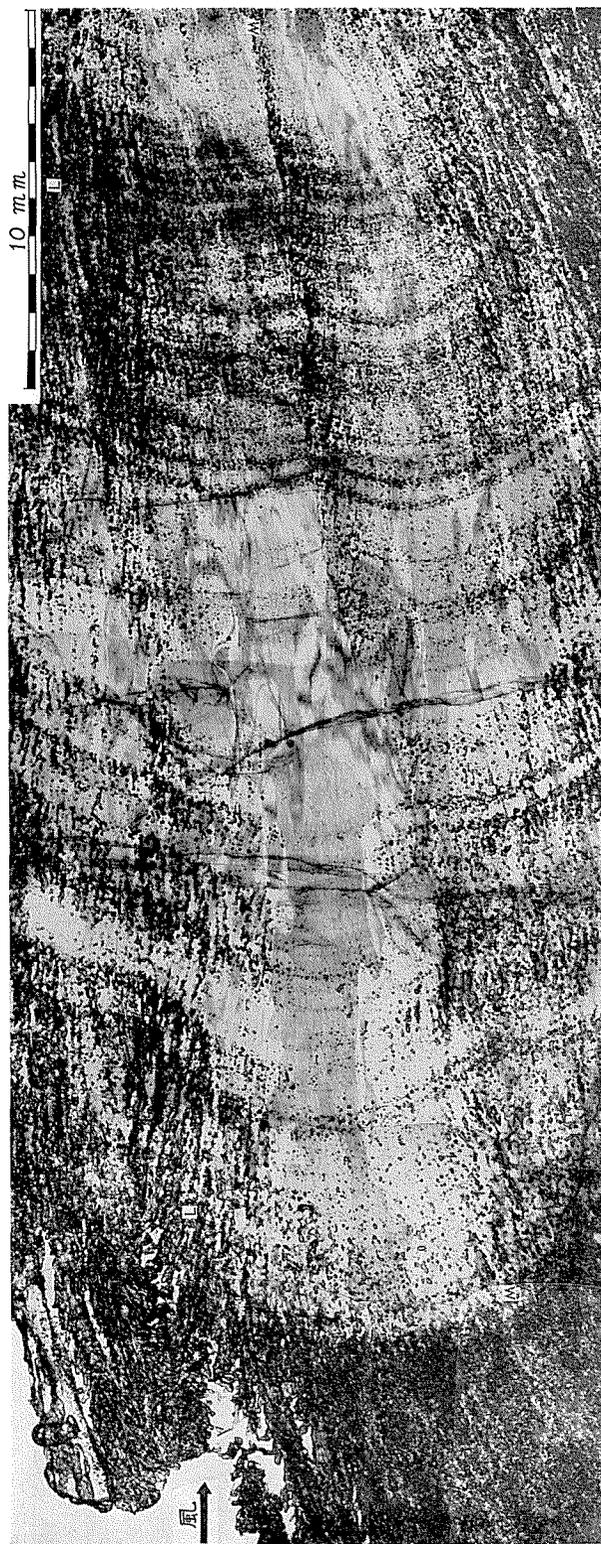
図版 IV は、えびの尾状の着氷から切りだした薄片である。これは、図版 III のよりは、もっと先端に近い、軟粗氷の部分にあたる。写真の左の端に主風向を矢で印した附近に、着氷の先端の一部がみられる。図版 III の薄片よりは、はるかに微細な気泡が、成長方向に凸に彎曲した曲線にそって、縞状あるいは帯状に並んでいるのが目立つ。写真の左端、着氷の先端に近い部分は、過冷却水滴が衝突したままその場で凍結し、典型的な樹氷型の成長のあとを示している。

この写真に写っている全体は、成長方向に関して、ほぼ3つの領域に分けることができる。図の右端に L, M と印した点と、左端に L, M と印した点とをそれぞれ結ぶ線 LL, MM を境にした上中下3つの領域がそれである。これら3つの領域は、それぞれ、前の図版 III に示し

た薄片と同様、かき殻状に風に向かって、独立にのびたことがわかる。直線 LL と MM とではさまれた気泡の少ない領域が、このえびの尾状着氷全体の中心部である。

直線 MM を境にして、縞状の気泡の列の向きが不連続的に変わっているのが目立つ。

写真の右側にみられる縞状の気泡の列と列との間隔がほぼ 1 mm なのに対し、写真中央から左手にかけては、1~2 mm と間隔がひろい。それと共に、気泡の含有量も減少し、雨水型の組織に変わっている。この傾向は、LL と MM とではさまれた領域でとくに強い。これは、この部分の成長が、その両側の部分に比べて急速だったことによると考えられる。

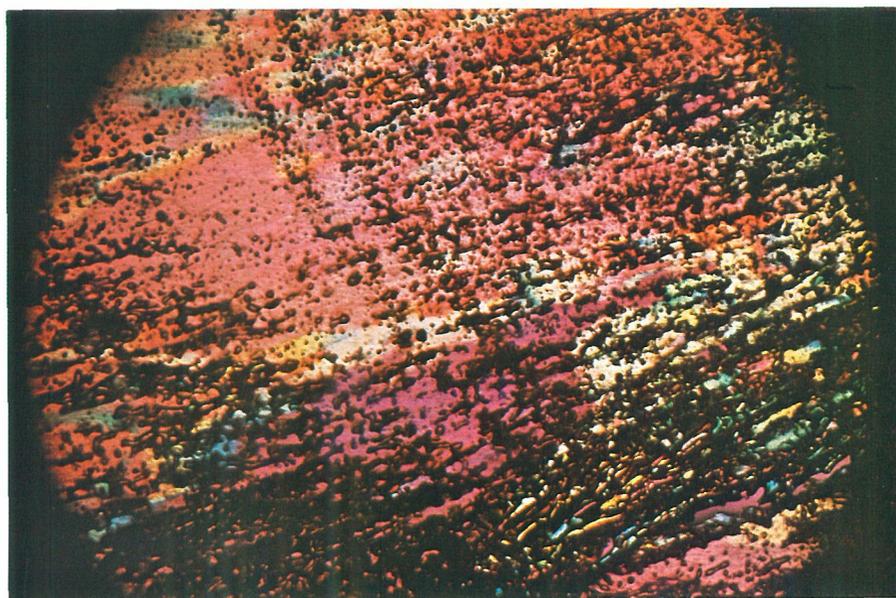
(b)

これとは別の2個のえびの尾状の着氷試料から、風に平行に切りだした薄片の偏光顕微鏡写真を、折り込みの図版 III と IV および色刷りの図版 V の(b)に示した。いずれのばあいも主風向は写真の左から右に、着氷の成長方向は、写真の右から左へ向う。
