## 北海道における路面積雪調査 I\*

### — 路面積雪分類試案 —

木下 誠一・秋田谷英次

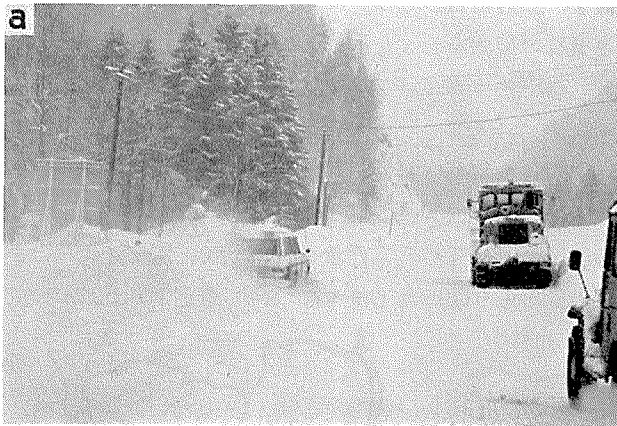
第2図 路面積雪状況 (その1)

- a. こなゆき。走行する車の後方に舞い上る。左側の駐車している車からは舞い上っていない。1月28日、国道230号線開発局薄別事業所近く。雪粒の写真は図版 I-2
- b. つぶゆき。塩カル散布の区間。12月27日、国道230号線錦橋隧道近く。雪粒の写真は図版 II-6, 7
- c. 圧雪。1月28日、国道230号線開発局薄別事業所近く。このときの路面積雪横断面図が第4図に示される。雪粒の写真は図版 III-8

新雪、圧雪、氷板からなることが殆どであった。効外ではあるが、除雪がゆきとどき、雪の厚さは路面中央より路肩方向へ2.5 mの調査箇所、4 cmをこえることがなかった。車輛の走行が途絶えることはなかったが、ときには、第2図 aの写真のように、こなゆきが舞い上って視程障害を起したり、又、すべることがあった。

**こなゆき** 新雪の雪片からちぎれて出来たものと、円味をおびた小さな粒とがある。後者は、新雪粒子が車の走行による摩擦熱でとけたためにできるものである(図版 I-2)。交通量が多いほど、粒は大きくなる(図版 I-3)。車輛の通過でまい上り、視程減退の障害を起す。その状況を第2図 a の写真に示す。下層に圧雪があるときは、圧雪にくりこまれて行くが、下層が氷板、氷膜又は露出した舗装面である場合には、粒が次第に大きくなって行く。第3図 b の表面の雪がそれである。

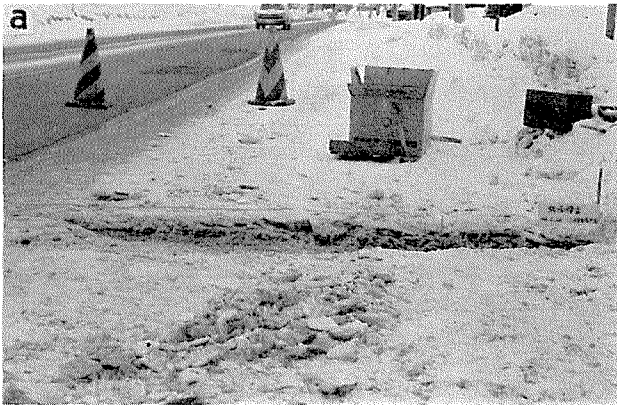
第3図 路面積雪状況(その2)

- a. 圧雪(上層)と氷板(下層)。2月26日, 国道5号線開発局小樽出張所前, このときの路面積雪横断面図が第5図に示される
- b. こなゆき(上層)と氷膜(下層)。車のすべった跡に氷膜がみられる。この氷膜は厚さ1mm程度で, 舗装面に付着している。1月29日, 国道230号線簾舞付近
- c. 氷板。融雪期で表面に泥をかぶっている。3月27日道々当別青山線青山中央。このときの氷板の横断面図が第9図に示される。薄片の写真は図版IV-12

第4図薄別の状況は、第2図 cの写真に示れる。又、第5図小樽の状況は、第3図 aの写真に示される。

**氷板** 圧雪にしみこむ水の量の多少で, 氷板の微細組織が違ふ。水の量が少ないときには図 IV-11, 多いときには図版 IV-12 の状態になる。後者の方が, 氷の結晶が大きい一方, 気泡がよりまばらに点在する。氷板の状態は, 第 3 図 **a** の下層部及び第 3 図 **c** にみられる。気泡の大きさは, 0.1~0.5 mm である。

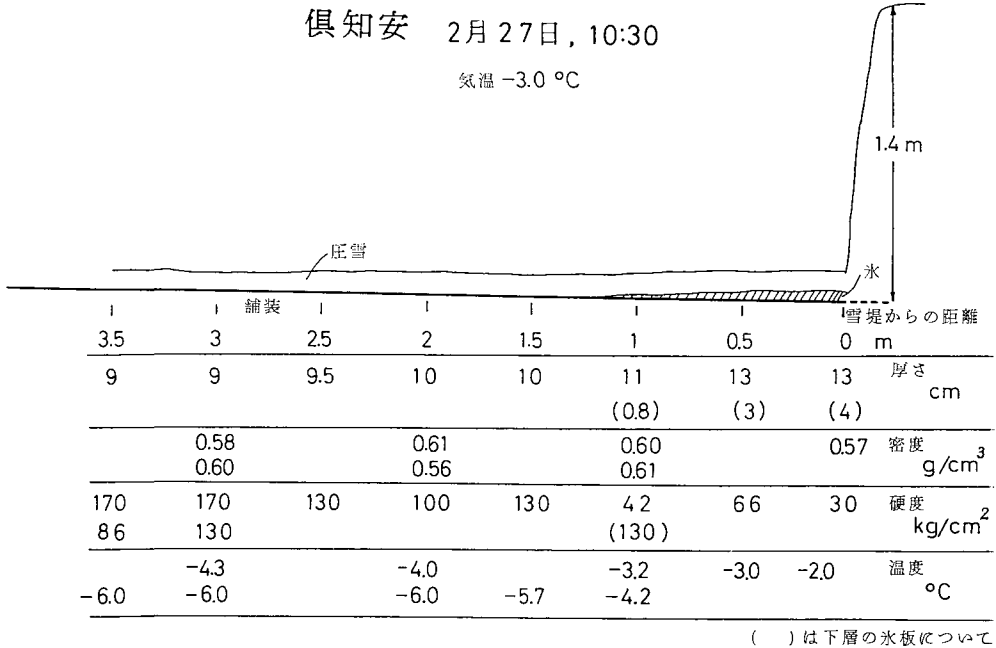
**第7図** 国道5号線開発局倶知安出張所前。函館方面を向いて書いた図。右側が西。この圧雪の薄片の写真を図版 III-8 に示す。又、その圧雪の表面に出来た氷膜の薄片の写真を、図版 III-9, 10 に示す。舗装幅員は6.5m

得られた結果の一覧を第2表に示す。そのうち、横断面を作って測定をおこなったものについて、横断面図と各測定値を第4, 5, 6, 7, 8, 9図に示す。それぞれ、厚さ、横幅とも、同じ縮尺で書いたが、路面上の雪や氷が極めて薄いことが解るであろう。

第4, 6, 7図の、薄別、稲穂峠、倶知安では、上層に新雪、こなゆきがあるが、非常に薄いので、図には省略されている。又、第4図薄別の中央部下層の氷板の厚さは、数 mmの程度で、むしろ氷膜と云った方がよい。

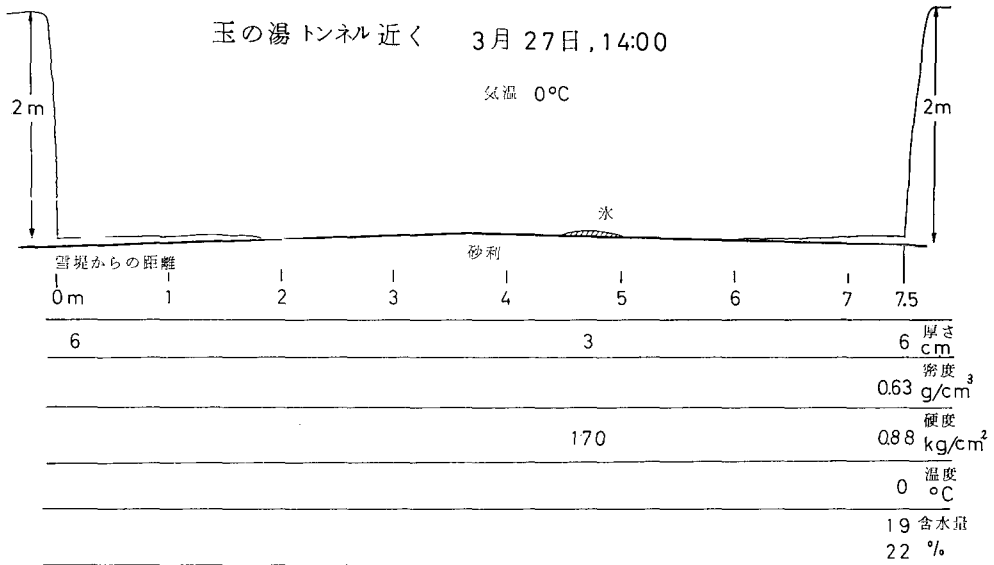
**第8図** 道々当別青山線玉の湯トンネルに近く。トンネルの北側。北を向いて書いた図。中央部に泥をかぶった氷板と、路肩部にざらめ雪があるだけで、他は露出していた。雪堤の高さ2mは、この冬はかなりの大雪があったことを示す

第8図と第9図は、ともに道々当別青山線における観測結果である。調査日の3月27日には、除雪作業が完了していた。僅かに路面中央に氷の塊が、表面に泥の層をかぶって残っていた。第8図の青山中央の状況が、第3図 cの写真に示される。第9図の雪堤の高さ2 mからも解るように、この冬はかなりの大雪であった。又、除雪回数も国道に比べると少ないから、1月、2月にはかなりの厚さの圧雪層があったことが想像される。従って、恐らくこの氷板は、圧雪に水がしみこんで、凍ったものであろう。
