Title	冷蔵庫の凍上害
Author(s)	木下, 誠一; KINOSITA, Seiti; 鈴木, 義男 他
Citation	低温科学. 物理篇, 29, 257-266
Issue Date	1972-03-30
Doc URL	https://hdl.handle.net/2115/18189
Type	departmental bulletin paper
File Information	29_p257-266.pdf

冷蔵庫の凍上害*

木下 誠一・鈴木 義男

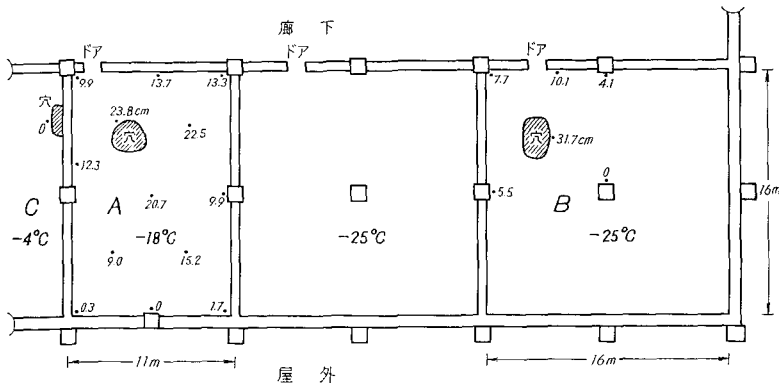
第1図 調査したA・B・C室の配置と各室内の凍上量分布

(1) 凍上量 (第1図) 第1図のA室内の各所に点と数値で示したのが、測定点の位置と凍上量の値である。屋外側の柱の3本のうち中間の柱のそばの床面を基準にした値である。内側の壁ぎわでは、柱の所でも13cm以上も隆起している。このため梁が上がり、天井に亀裂が入る結果になった。断面観測をした穴のところで23.8cmの凍上である。

(1) 凍上量 (第1図) 室内中央にある柱のそばの床面を基準にした。この部屋の奥の方には荷物が積み重ねられていたので、室の $\frac{1}{4}$ ほどしか測量出来なかった。従って、穴の所の実際の凍上量は、得られた値 31.7 cm より大きい可能性が強い。

調査した冷蔵庫は数個の冷蔵室からなるが、そのうちの3室について凍土を掘削し断面を作って調査を行なった。それらをかりにA・B・C室と名付けることにする。各室の位置関係は第1図の通りである。各室とも床面から下はコンクリート、炭化コルク、コンクリート、栗石、土の順になっている。各室の特徴を第1表に示す。

A・B・C 3室で掘った穴の位置は、第1図の斜線を引いた場所である。A・B室では、最も凍上の大きい所である。凍結層より下30 cmほどまで掘って鉛直断面を作った。C室では、隣りのA室に接した壁ぎわに穴を掘った。調査した項目は、凍上量、層構造、密度、重量含水比、粒度分布、土粒の比重である。各項目について調査方法をのべる。

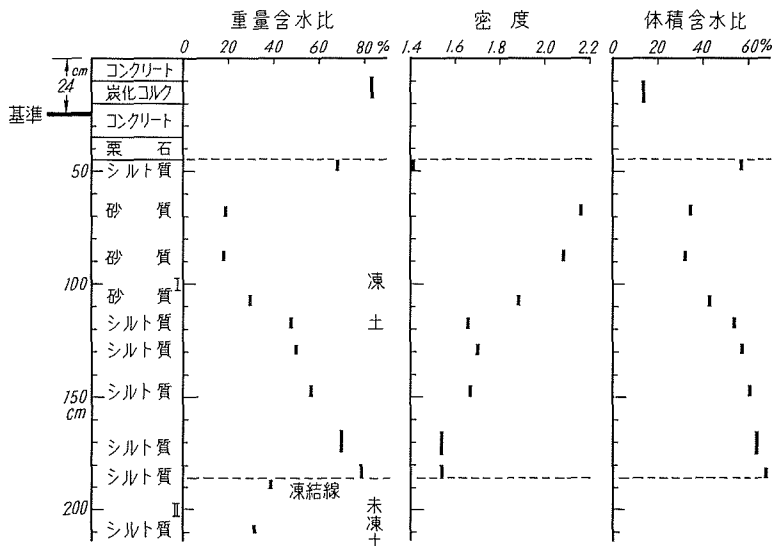
第2図 A室における断面観測結果

(3) 断面観測の結果 (第2図) 第2層の砂質土は含水が少ない。第1層と第3層のシルト質は含水が多く、凍上のひどさを思わせる。しかし、第1層は薄いので、これの受けもつ凍上は極めて僅かである。第2図右端に体積含水比の分布を示すが、第1層は、体積含水比57%

で、土粒分の含有比は31%である。残りの空気分は7%である(含まれる水分の殆んどが氷と考えてよい)。第1層以外の凍結層は、殆んど空気分を含まない。未凍結層は、凍結層よりも含水量が少ない。凍上が起こる場合には、未凍土から凍結線へ水が吸いよせられるので、凍結線近くの未凍土は含水量が少ない状態になっている²⁾。

(2) 層構造 第4図の写真にみられるように、床面から114~120cmに顕著な氷層がある。第2図の左欄に目視観察による土質状況を示してあるが、上からシルト質の表土(第1層)5cm, 砂質土(第2層)60cm, 以下シルト質(第3層)というように、顕著な層構造がみられる。凍結深は床面から186cm, そのうち凍土の厚さは141cmである。氷層の多くは第3層のシルト質のなかにある。

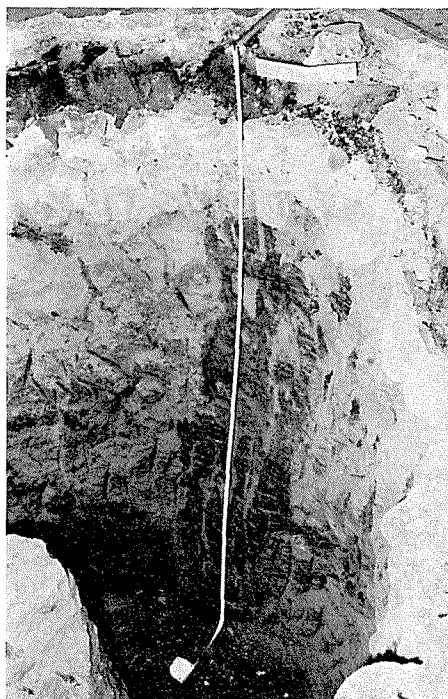
第3図 A室の凍上断面

3. 断熱層として用いられていた炭化コルクは、第3, 5図の写真にみられるように、水を多く

含んでいた。乾燥させて、その重量含水比を測ったところ、A室83%、B室28%、C室10%であった。C室を除き、断熱効果は薄れている。A・B室で想像以上に厚く土が凍っていたのは、このためであろう。従って、大きな凍上の現われた原因の一つとも考えられる。

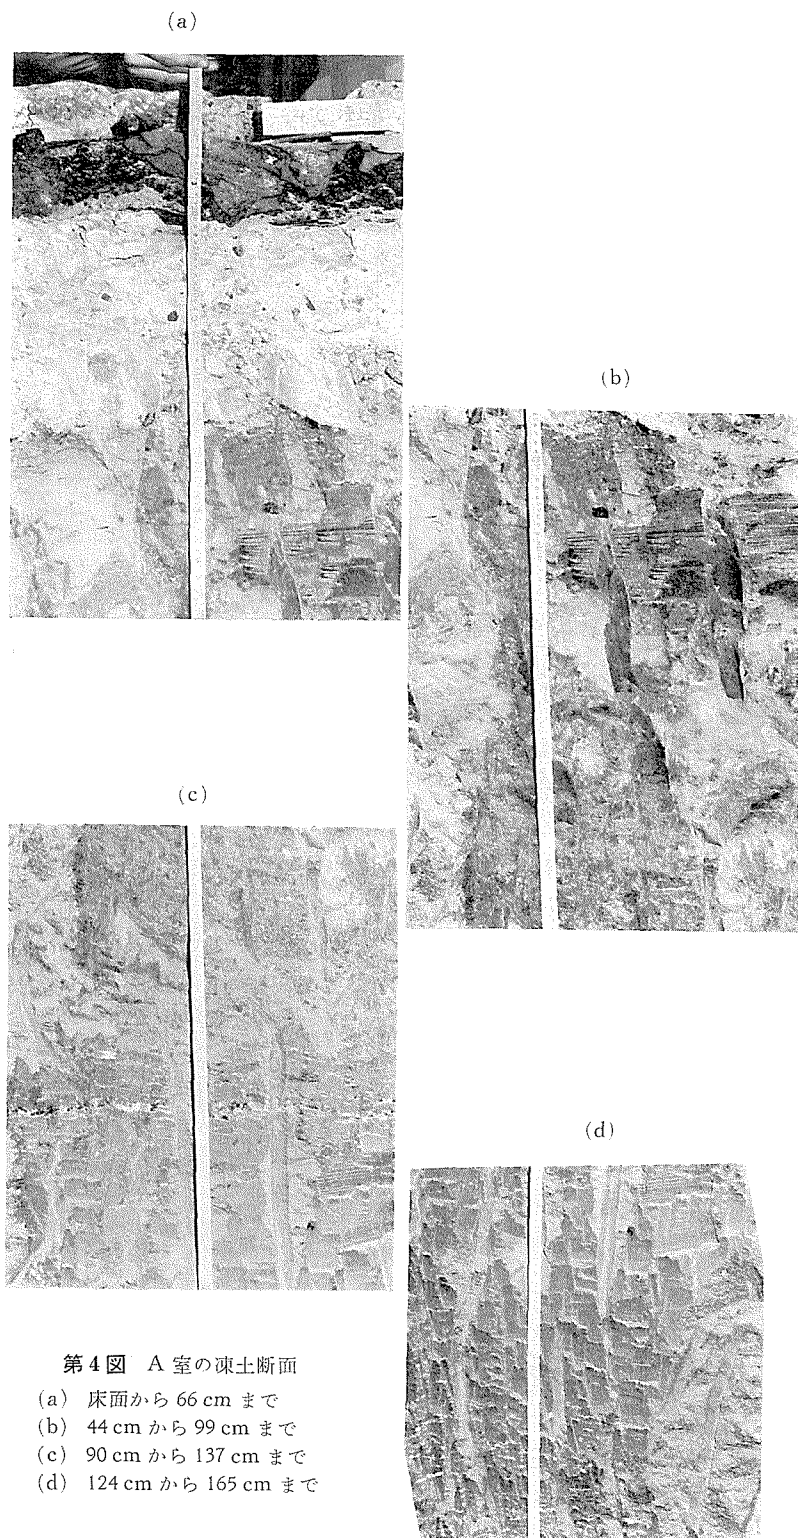
第4図 A室の凍土断面

- (a) 床面から66 cm まで
- (b) 44 cm から99 cm まで
- (c) 90 cm から137 cm まで
- (d) 124 cm から165 cm まで

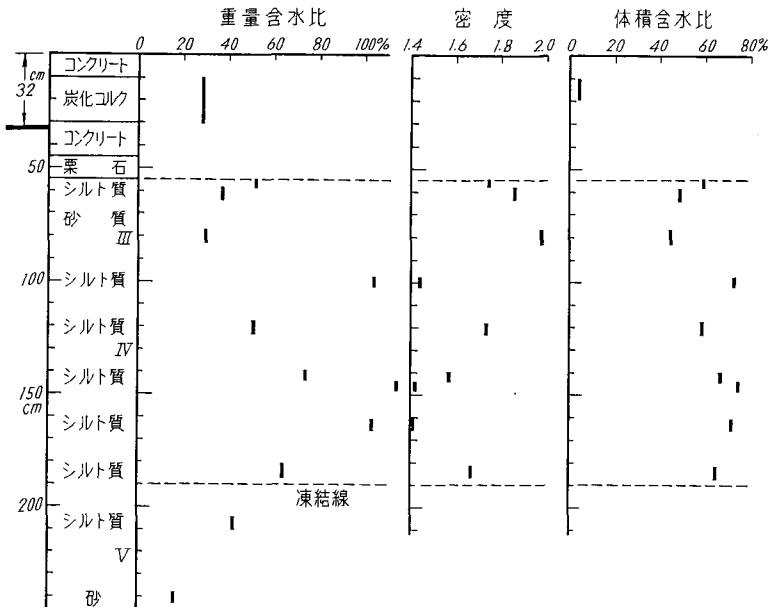
第5図 B室における断面観測結果

(3) 断面観測の結果 (第5図) 第2層の砂質土は含水量が少なく、第1層と第3層のシルト質は含水量が多い。これはA室と同じ状況である。B室では、凍結層内に含まれる水分が殆んど水と考えると、空気分は殆んど0である。A室と同じく凍結線の下未凍結のシルト質は含水量が少なく、又、その下の砂は更に含水量が少ない。

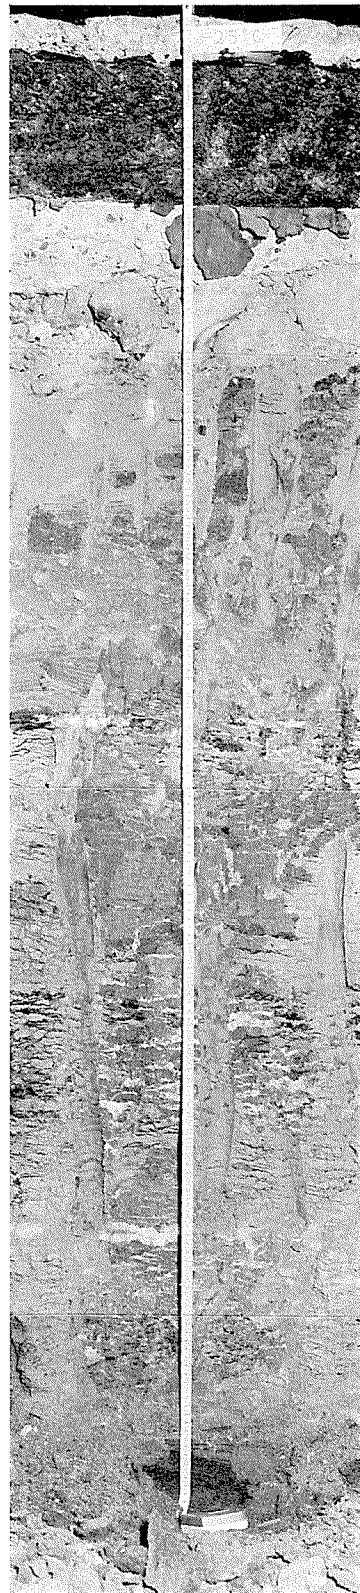
第6図 B室の凍土断面

(2) 層構造 第6図の写真にみられるように、A室よりも氷層が目立つ。特に床面から 100~106 cm と 130~180 cm の所には、厚い氷層がある。目視観察による土質状況は、シルト質表土 (第1層) 5 cm, 砂質土 (第2層) 35 cm, その下のシルト質 (第3層) は 95 cm が凍結し、cm が未凍結、その下に再び砂質 (第4層) というように顕著な層状構造である。A室では第4層の砂質土までは、掘ってみななかったが、第1, 2, 3層については、A・B室ともほぼ同じ層状態である。凍結深は床面から 190 cm で、凍上の厚さは 135 cm である。第3層のシルト質にだけ氷層が多くみとめられ、第1層, 第2層には顕著な氷層がない。

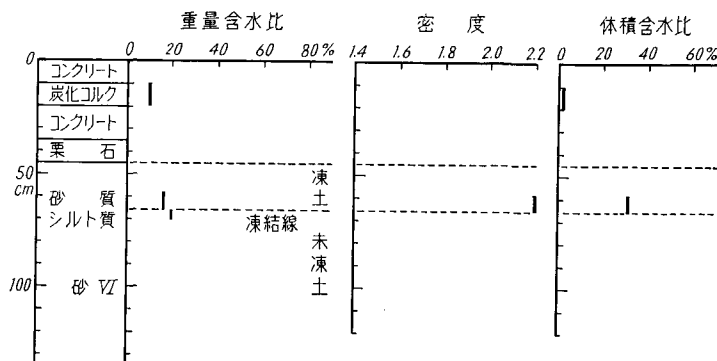
第7図 C室における断面観測結果

ら66 cmであった。壁の所では100 cmであった。壁に近いほど凍結が厚いのは、A室からの冷却によるものである。従って、壁から離れるに従い凍結層は薄くなり、恐らく室の中央部には凍結層はないものと思われる。壁から70 cm離れた鉛直断面の観測結果を第7図に示す。

(3) 断面観測の結果(第7図) 凍結している第2層の含水比は16%で、非常に小さい値である。凍結線の下にある凍っていないシルト質の含水比も僅かに20%にすぎない。

(2) 層構造 表土のシルト質(第1層)、その下に砂質(第2層)、シルト質(第3層)、再び砂質(第4層)というように、A・B室と層状構造の順序は変わらない。しかし各層とも非常に薄い。凍結は第2層の砂質のなかでとまっている。砂質は凍上性が非常に弱いので、まず凍上はないと考えてよい。
