Title	黒部溪谷高速なだれの研究 II : 志合谷および阿曾原谷のなだれ調査
Author(s)	清水, 弘; SHIMIZU, Hiromu; 秋田谷, 英次 他
Citation	低温科学. 物理篇, 31, 179-189
Issue Date	1973-03-25
Doc URL	https://hdl.handle.net/2115/18228
Type	departmental bulletin paper
File Information	31_p179-189.pdf

黒部峡谷高速なだれの研究 II*

清水 弘・秋田谷英次・藤岡敏夫

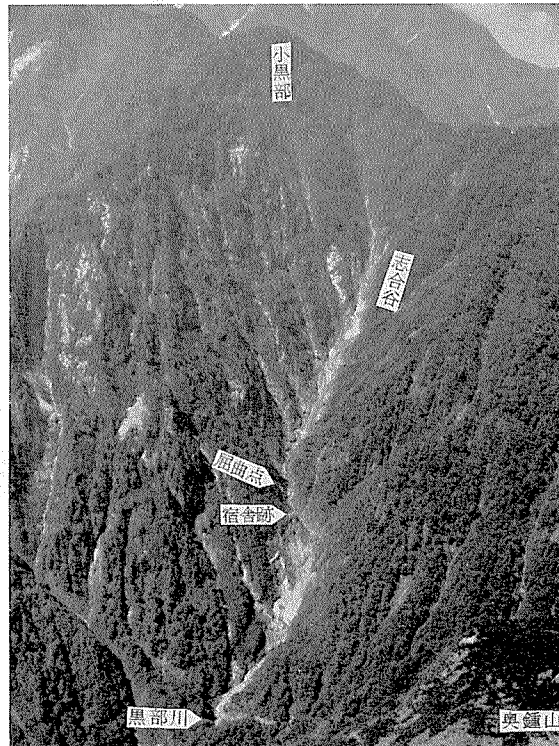
第2図 奥鐘山付近から見た志合谷。昭和48年8月,
関西電力K.Kヘリコプターから撮影)

第2, 第3, 第4図に志合谷の全容, 宿舎付近の地形図, および宿舎跡の俯瞰写真を示す。昨冬(昭和46~47年), 宿舎跡に建てたH型鋼製の三角やぐらの変形⁽¹⁾からなだれの来襲方向がおおよそ見当がついたので, 今冬(昭和47~48年)は測定器の設置方向, 姿勢を一部修正した。第5図左半のコンクリート壁面B, CおよびコンクリートマウンドD, E面への圧痕計のとりつけは昨冬と同じであったが, 三角やぐらP, Qは昨冬のなだれによって上部ビームが挫屈したのでそのままの位置で下部ビームだけを利用した。また宿舎跡最右端Aには新しくコンクリート台を作った。昨冬の観察によれば, なだれは三角やぐらの主ビーム正面から約45°左方から襲来すると考えられる。なだれの落下角度を谷の平均傾斜(約30°)に等しいものと仮定して, このようななだれを直角に受けるような受圧面をもったコンクリート台を宿舎跡の壁面に, 第6図のように作った。このコンクリート台の受圧面には, 上から圧痕計(円形受圧板型), 応力計, ロードセルの順序にとりつけた。応力計, ロードセルによるなだれの記録が今冬はとれなかったので, 圧痕計による宿舎跡付近のなだれ荷重強度の測定結果を第1表および第5図に

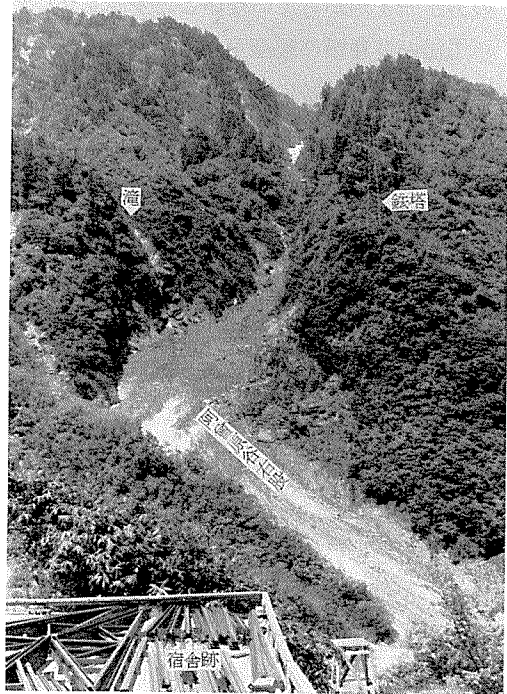
第11図 阿曾原谷右股と宿舎跡。圧痕計設置場所は、写真上で鉄塔のやや左下の裏側にあたる。谷は厚さ約 40 m の残雪とデブリに埋められている。(昭和 48 年 5 月撮影)

今冬から、阿曾原谷周辺(第11図、第12図)でも圧痕計によるなだれの観測を開始した。

(ii) 阿曾原谷の右股右岸に落差約 70 m の滝が落ちこんでいる。この滝の流域から落ちてくるなだれが、滝の落ち口から噴出して対岸（右股左岸）の岩壁に激突するという推論⁵⁾をたしかめるために、滝の対岸岸壁に圧痕計をとりつけた。とりつけ位置は谷底から約 60 m の高さで、滝の落口を正面に見通す場所であるが、巨大な岩の蔭にあって、右股本流を落下するなだれからは完全に庇護されている。圧痕計のとりつけ方法は志合谷岩稜の場合と同じで、コンクリートの小マウンドと角型受圧板-II型を使った。
