| Title | 種々の植生被覆のもとにおける流路の発達について |

種々の植生被覆のもとにおける 流路の発達について

Development of Water Ways Under Various
Conditions of Vegetational Covers

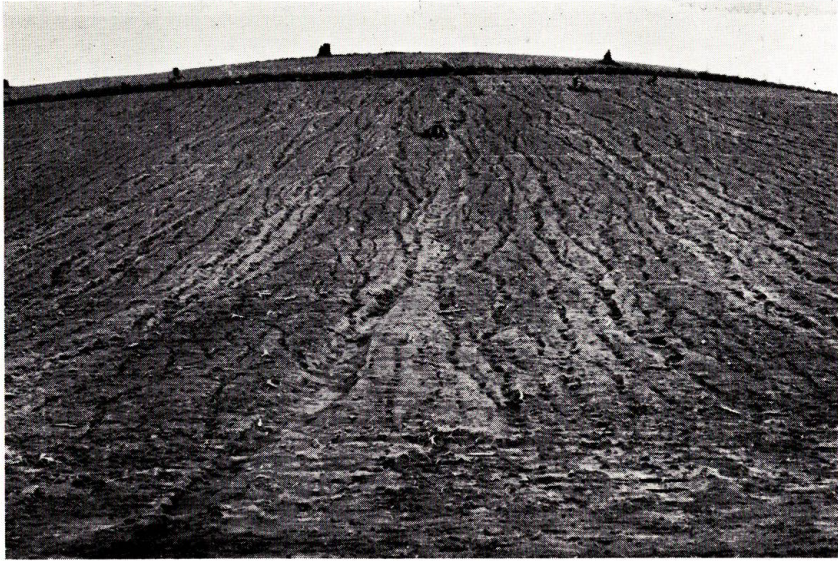
写真 1. 傾斜耕地に発達した流路

Photo. 1. Numerous rills developed on a cultivated slope.

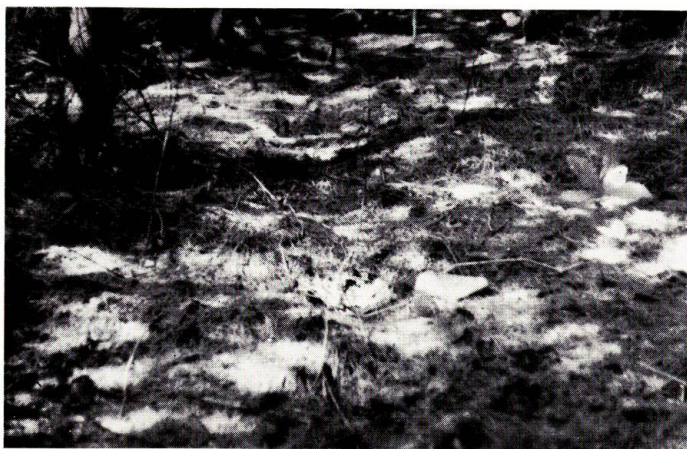
Photo. 3は耕地の下方につづくカラマツ林内の水みちの跡を示した。この斜面はNW70°に面し、斜面の勾配は林縁から上に向って、0~20mは16°、20~50mは14°、50~66mは11°である。そして、その幅は120mである。頂上にあたる部分はカラマツの造林地で、畑地の下手につづくカラマツ林の地床勾配は19°である。したがって、斜面は下に向って勾配をまし、全体として一様な傾斜をした凸の地形をしている。カラマツ林分は1.8×1.8mの方形植栽で、胸高直径は5cmから12cm、樹高は8m前後であった。林床

写真 3. カラマツ林内の流路

Photo. 3. A water way developed on the ground of a forested belt.

の植生としてエゾヨモギ、フキ、ススキ、エゾハギ、ヒメジョオンなどがみられたが、散生しているにすぎなかった。畑地の斜面長は 66 m、その下のカラマツ林帯の長さは 25 m である。畑地の作物は小豆で、調査時にすでに刈りとられていた。斜面の頂上からおよそ 19 m のところ、すなわち耕地の上端から 13 m 下のところから斜面の方向と平行に多数のリルが発達していた。カラマツ林縁から上に向かって 3 m のところで 10 m の幅をとり、リルの数をかぞえたら 14 本であった。そのなかから 5 本のリルをえらび、リルの幅と深さを測定した。その結果を Table 1 に示す。

畑地のリルは幅 10 m に 14 本というかなり密に発生していたが、ほとんどのリルは林縁で消滅しており、流亡した土砂の一部は林縁にたい積し、盛土をした状態を示していた。しかし、

といえる。しかし、集水型地形は中央の低みに雨水がよせあつまってくるので、地表流の勢いはいちぢるしくまし、水みちの規模は一段とおおきくなる。Photo. 3 に示した斜面のルルの規模はせいぜい幅が 15 cm、深さは 6 cm 程度であった。これに対して Photo. 8 に示した集水型地形のルルは幅が 120 cm、深さ 35 cm というようにおおきいものである。ルルの発達と消滅をくらべたとき、集水型斜面ではおおくの場合林帯つき抜けているのが実情である。したがって、林帯をもうけてもそれだけでは効果がすくないことはたしかであり、これを防止するためになんらかの附帯工が必要である。

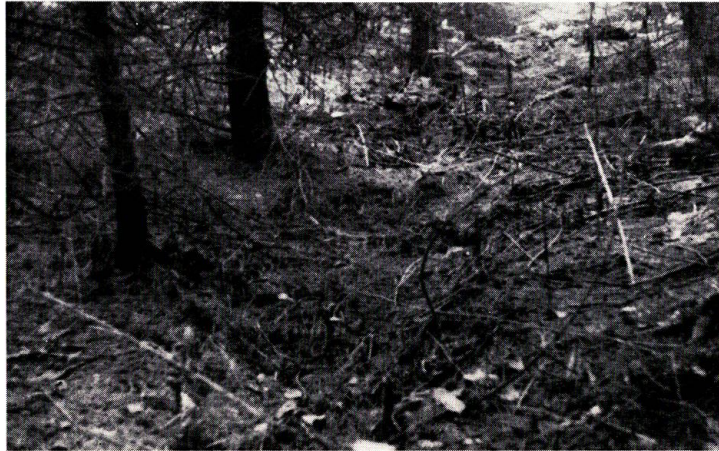
Photo. 4 は畑地の下手にあるカラマツ

林内のガリを示す。この斜面は NE 40° に面し勾配は林縁から上に向って、0~25 m は 10° 25~50 m は 9°, 50~116 m は 6°, 全体として凸の地形をしている。

写真 4. カラマツ林内の流路

Photo. 4. A water way developed on the ground of a forested belt.

作物は林縁から上に向って、0~25 m はアズキで、すでに収穫済みであった。25~86 m はナタネ、86~115 m はクローバ畑であった。カラマツ林帯の斜面長は 35 m、その下方は U 型の谷である。また、林床勾配は 18° である。したがって斜面は全体として凸の地形をなし、しかも畑地の流路を中心として 1 つの集水区域を形成している。Photo. 4 に示した流路は林縁から 45 m 上の畑地から林帯をつき抜け、さらに谷までに達している。林帯内の流路は、林縁から下に向って、2 m のところでは幅が 40 cm、深さ 17 cm、20 m のところでは幅が 30 cm、深さ 15 cm であった。そして流路の規模は谷に近づくにしたがっておおくなる傾向がみられた。カラマツの胸高直径の平均はおよそ 8 cm、樹高は 7 m 程度であり、林床にはほとんど草がなく、落葉枝の腐食がおよそ 1.5 cm の厚さでたい積していた。この流路の集水区域は、幅がおよそ 70 m、長さは 116 m で、集水面積はおよ

そ0.8 haである。強雨時にはこの程度の面積から地表流出があつまり流路が発生したものとみられる。集水区域の中央に流路が発生し、地表流は両側からこの1本の流路にあつまり、林帯をつき抜けたので、林床に土砂がたい積したところはみられなかった。Photo. 5, 6は畑地から流出した土砂が林縁にたい積している状況を示す。畑地の傾斜は 15° である。作物はデントコーンであった。畑地とカラマツ林帯との境いにはササが密生し、写真からもわかるように、土砂の流亡を防止している。

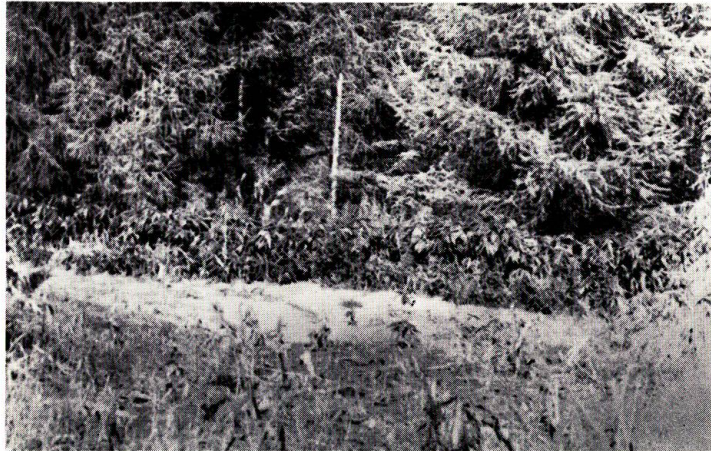
Photo. 5で、林縁にみられる白い部分は畑地から流出した土砂である。その1部をお

写真 5. 林帯の上縁にたい積した土砂
Photo. 5. Deposition of eroded soil at the upper edge of a forested belt.

おきく写したのが Photo. 6 である。写真にみられるように、林縁に自生しているササで土壌の流亡が阻止されている。しかし、阻止された土壌はきわめてあらい砂で、こまかい粒子とか有機物は林縁のササのうすい処や低みのところから地表流とともに流亡している。こうした流路は林内に7カ所みられた。そして林内にも土砂がたい積しており、流路の跡もはっきりとみとめられた。だが、ガリまでに発達したものはなかった。Photo. 7, 8 はエンバク畑の Ril とその下方につづくカラマツ林を示す。斜面は NE 40° に面し、耕作地の全長は 59 m である。斜面の勾配は、林縁から上に向って、0~35 m は 16.5°, 35~53 m は 11.5°, 33~59 m は 6.5° である。また、林床勾配は 17° である。したがって、斜

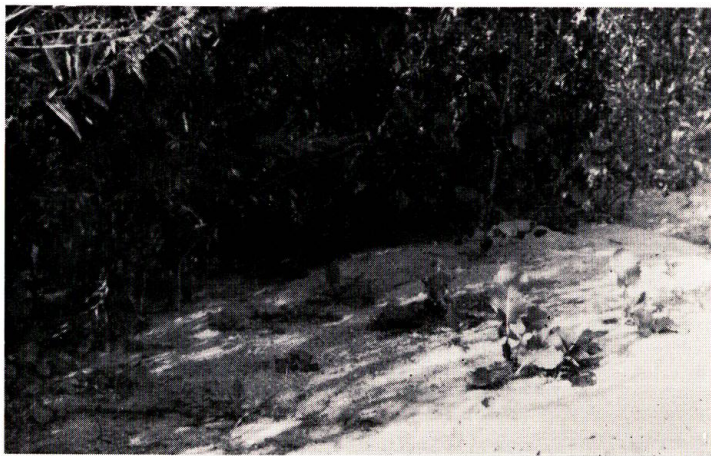
写真 6. Photo. 5に同じ
Photo. 6. Ditto.

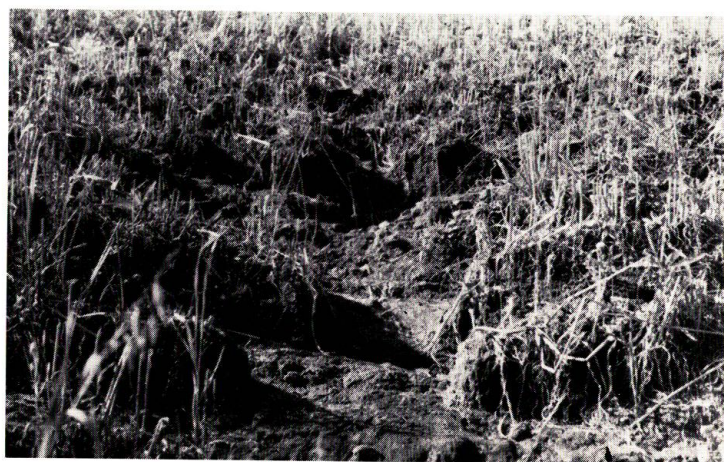
写真 7. エンバク畑の流路, 見あげたもの

Photo. 7. A water way developed on a oats farm, looking up side.

面は上にゆくにしたがってしだいにゆるやかになる凸の地形である。リルは林縁から上に向って32 mのところ、すなわちエンバク畑の上端からはじまり、17 mのところから急に拡大している。この場処のリルの幅は35 cm、深さは7 cm、林縁から3 m上のところのリルの幅は120 cm、深さは20 cmであった。Photo. 7はエンバク畑のリルを示す。畝はほぼ等高線ぞいにつくられているが、どうしても低みのところに雨水がよせあつまり、畝がやぶられ、流路が発達するようだ。Photo. 8は流路の流下する様子を示したものである。エンバク畑の下手はカラマツ林である。林帯の幅は31 mで、その下は道路である。カラマツの胸高直径はおよそ3 cm、樹高はおよそ4 mである。林床の植生としては、ススキ、ヒメジョオン、オオマツヨイグサ、フキなどが密生していた。そのほかにチモシー、レッド・クローバーが密生しているので、牧草跡地にカラマツを植栽したところであるとみられる。カラマツを植付けてからまだ間もないので林分がうつ閉するまでに到らず、陽生の下草が密生している。したがって、現状から判断すると、カラマツ林帯というよりは草本帯とよぶのが正しいことになる。林帯内の流路の発達状況を見ると、林帯の上縁から5 mのところでは幅が45 cm、深さは35 cmで砂礫層があらわれていた。6 mのところには流床に「鷗ツボ」があり、6.5 mのところでは流れが分散している。

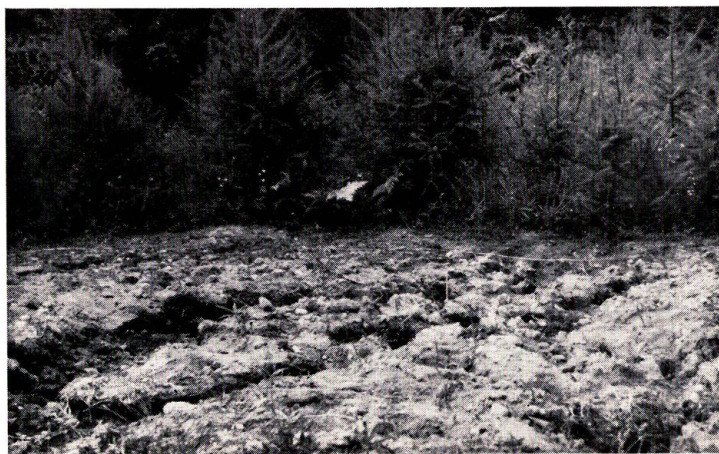
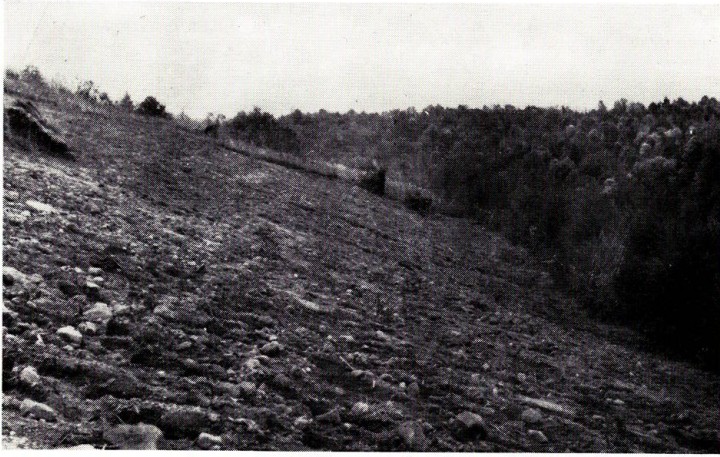
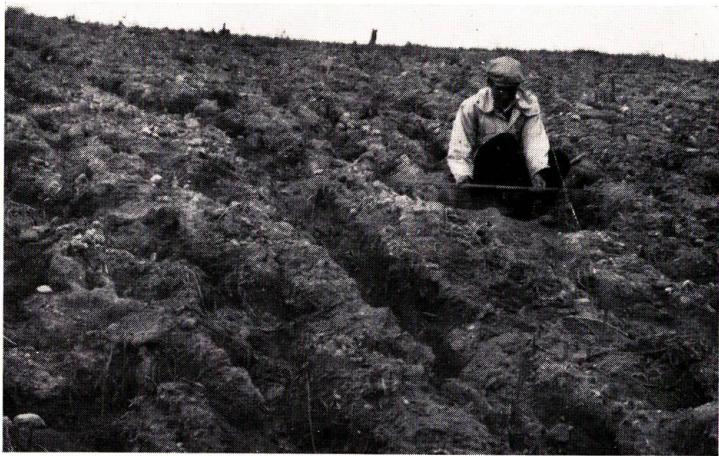
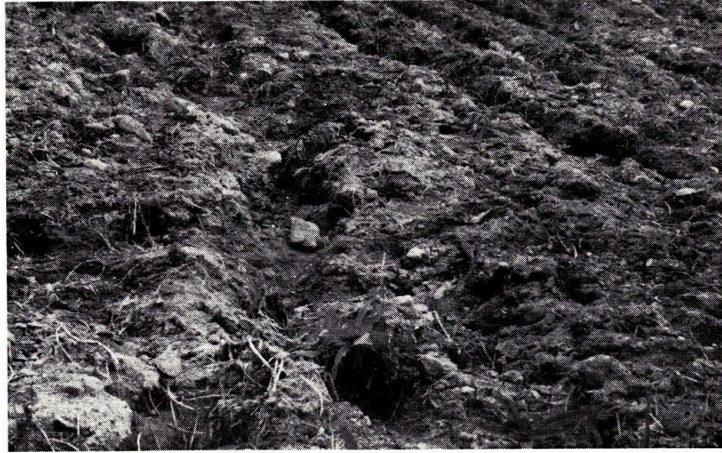
Photo. 9, 10, 11, 12は美瑛町上宇莫別地区で観察した傾斜耕地のリルを種々の角度から写したものである。この斜面はSW 65°に面した農耕地で、頂部に若干の未かいこん地を残している。

写真 9. 傾斜耕地のリル。見おろしたもの

Photo. 9. Rills developed on a cultivated slope, looking down.

写真 10. Photo. 9 に同じ
Photo. 10. Ditto, looking aside.

写真 11. Photo. 9 に同じ
Photo. 11. Ditto, looking up side.

カラマツ林帯の勾配は 21° である。林帯の幅は斜距離にして 45 m, その下手は沢までササが密生している。カラマツの胸高直径は 3 cm から 4 cm, 樹高はおよそ 4 m, 1.8×1.8 m の方形に植えた造林地である。林床にはクマイザサ, エゾヨモギ, フキ, ヒメジョオンなどがみられる。そのほかに, 除虫菊, クローバーが散生していた。林床植生と土壤断面とから判断すると, 農耕地にして一時使用されていたことがわかる。写真からわかるように, 傾斜の方向と平行に, 数多くのリルが斜面上に発生し, 調査して歩いたなかではもともひどいものであった。Table 4 は幅 30 m にふくまれるリルの数を示す。

林縁から 80 m 附近から上にゆくにしたがってリルは浅くなり、流路の跡はうすれている。また、流路は畑地も林内もともにステップ状に洗くつしており、幅のひろは 60 cm 深さは 35 cm であった。耕地のリルはカラマツ林帯に流入し、植栽列間はほとんど全部がガリとなっている。林帯の上端から下に向って 10 m のところでは幅 30 m にふくまれるガリの数は 18 本、30 m のところでは 13 本であった。畑地のリルは林縁で合流したものもあるが、大部分はそのまま植栽列間に流入したものとみられる。林帯内の流路は畑地のものより規模がおおきく、流床はいちぢるしく洗掘されていた。林帯の下は谷までクマイザサが密生しており、林帯をつき抜けたガリはササ帯に流入し、そこで消滅している。この場合もササ帯にたい積している土砂は粒子があらく大部分が砂である。微細な部分は地表流とともにササ帯をつき抜け、河道に流入したものとみられる。この斜面は林縁から頂上まで斜距離にして 206 m もあり、このカラマツ林地も以前は耕地であった。Photo. 13 は置杵牛地区でみた、デントコーン畑のリルを示す。デントコーンは 90 cm に 2 株仕

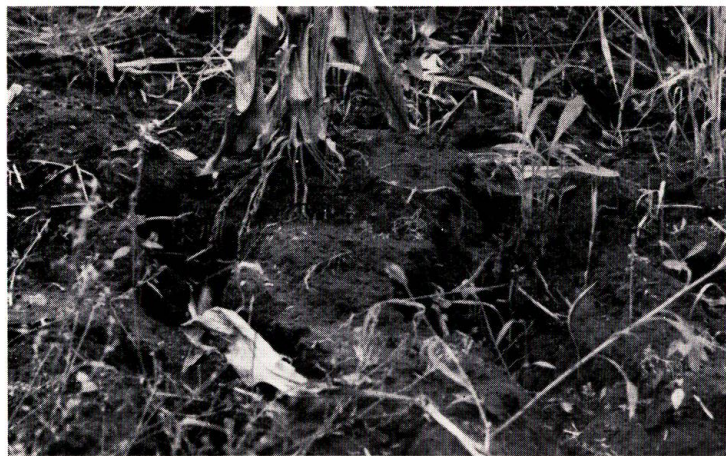
写真 13. デントコーン畑内のリル
Photo. 13. Rills developed on a dentocorn farm.

立て、その下手はトウヒの林分である。トウヒの胸高直径はおよそ 15 cm、樹高はおよそ 10 m である。林床には枯枝と落葉がたい積し、クマイザサ、フキ、シダ、エゾヨモギなどが散生していた。林縁にはヨモギが密生し、土砂の流亡をとめている。畑地の傾斜は林縁から上に向って、0~20 m は 18°, 20~40 m は 17°, 40~57 m は 11°, 57~65 m は 3° であり、林床の勾配は 15° であつた。畑地のリルは林縁から 2 m 上のところでは幅 50 m に 37 本、20 m のところでは 41 本であつた。林縁から上に向って 3 m のところにおけるリルの規模は Table 6 のようなものである。また、リルはデントコーンの株間に発生し、リルの始端は斜面の頂上からおよそ 7 m 下から発生していた。

流亡した土砂は林縁のヨモギとササ帯でとめられ、さらに林内に流入した土砂は落葉とササにとめられ、5 m 位のところではかなりの土砂が林床にたい積していた。また、林縁からおよそ 20 m まで林床に土砂のたい積がみられた。しかし林内に流入の跡はみられたが、リルの発達した様子はみられなかった。

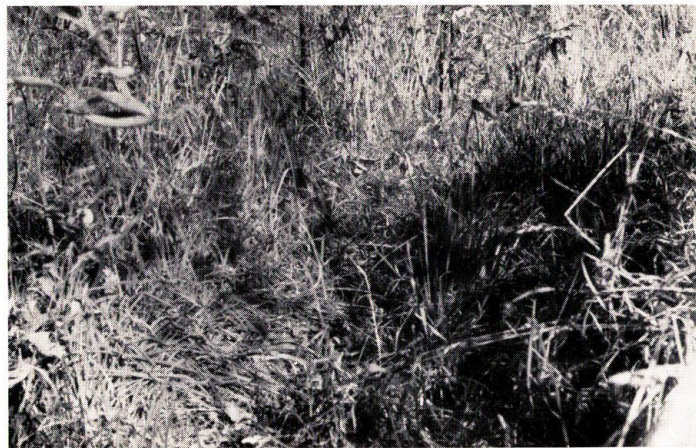
写真 14. 草地帯の流路、下方を見たもの

Photo. 14. A water ways developed on a grassed belt, looking down.

Photo. 14 は草地帯のリルを示す。この写真は小野ノ沢上流で写したものである。農耕地の斜距離は草地の上端から頂上まで 103 m である。Table 7 に草地の上縁からの斜距離と勾配を示す。

Table 8 に畑地に発生したリルの大きさを示した。リルやガリは普通ステップ状に洗掘しているので、流路の幅と深さが下にゆくにしたがってましてゆく傾向はそれほどはっきりしない。この場合でも、斜距離が 20 m 位のはんえでは多小上にゆくにしたがって小さくなっていることがわかるにすぎない。

畑地のリルはかなり密に発生しているが、土砂は草地の縁で大部分がとまっていた。普通、畑地と林縁または草地との境には流出した土砂がたい積し、土が盛られた恰好になっていることがおおい。流出した土砂がたい積するばかりでなく、耕耘のさいに天地返しされた土が自然に盛土した状態をつくりだすのかもしれない。ここでも、草地の縁の小さな盛土で流出した土砂の大部分がくい止められていた。そして、さらに流入した土砂は 6 m のところで分散し、その附近まで土砂がたい積しているのがみられた。草地帯の幅は斜距離にして 44 m である。勾配は草地の上端から下に向って、0~25 m は 18°, 25~44 m

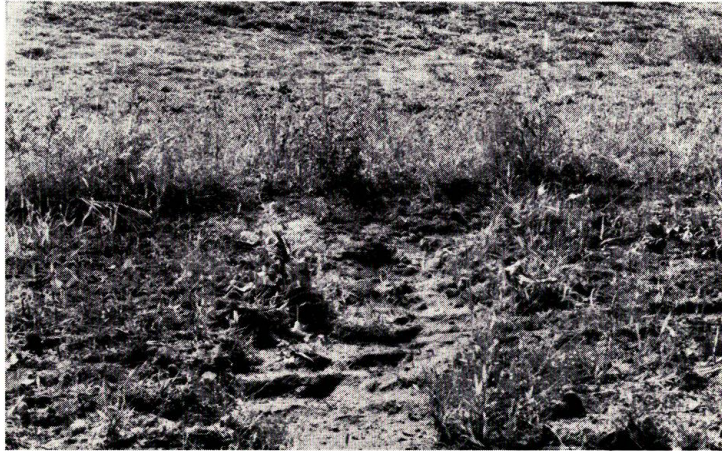
写真 15. 草地帯によるリルの発達阻止。下方を見たもの。

Photo. 15. Checking developed rill with a grassed belt, looking down,

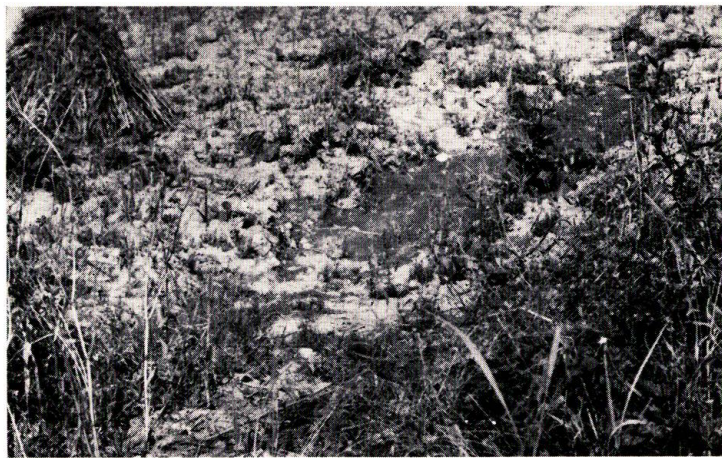
写真 16. Photo. 15 に同じ。下方から見たもの

Photo. 16. Ditto, looking up.

入し、そこで消滅しているのを示す。Photo. 16は下方からみたものである。

牧草帯の上縁から斜面のピークまでの斜距離は65mである。このリルの大きさはTable 10のような規模のものである。

流床はステップ状に洗掘され、土壌は完全に流亡し、底盤土があらわれていた。クローバー畑に流入したリルはおよそ5mで消滅し、地表流とともに運搬されて土砂はクローバー畑に分散し、たい積していた。なおクローバーの地被密度は80%であった。Photo. 17, 18は美瑛町沼崎地区でみた畑地のリルを示す。斜面の向きはNE 40°, 流路の勾配は14°である。斜面長は畑地が77m, その下方
