| Title | 緑化工としてのむしろ張工法 |
| Citation | 北海道大學農學部 演習林研究報告, 21(2), 509-522 |

Repairs Using Straw-mats on Slopes.

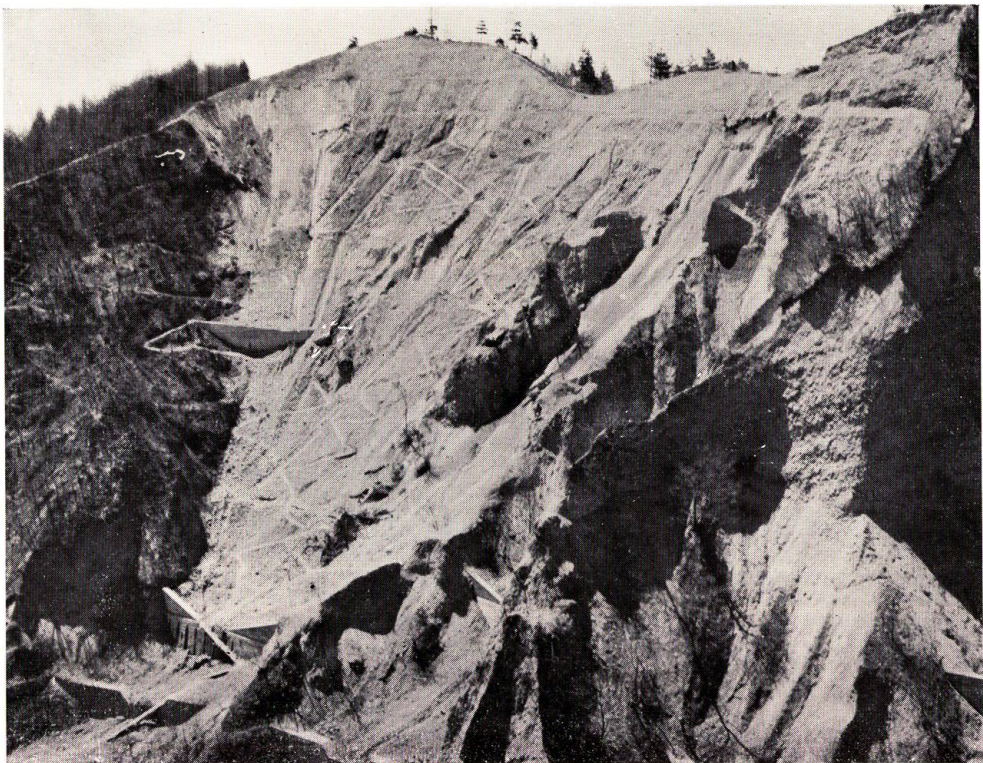
写真2 施行前の状況 (法切り作業後)

地質は、新生界の第4系、洪積統中の上部洪積層、崖錐である。高瀬川の旧河床礫で石英斑岩、古生層の粘板岩、砂岩、角礫岩である。基底は下部第3紀層の小川層と称する中新統に属する頁岩であり、その上に2層の砂礫層を堆積する、何れも不整合の関係である。(写真1,2)

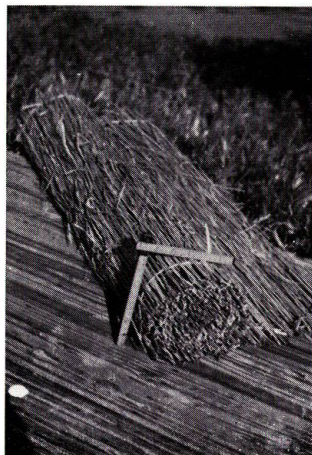
写真3

むしろ (むしろ張工法に使用する特製のむしろ)

### III-3. むしろ (図2), (写真3,4)

自動製編機により、幅 1m、長さ 5m、姬なわ (縦なわ) 16本。内両端 2本は綿糸入、編目密度は編わら 1本抜きとする。

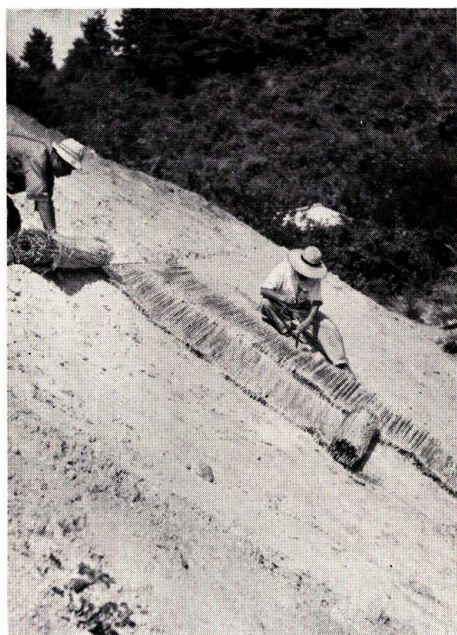
写真5 長野県東筑摩郡明科町大字七貴大峯  
むしろ張工 (2) (施行) 1956  
施行中 (犀川治山事務所)

### III-4. むしろ張作業と実播 (写真5,6)

むしろ張作業は、長さ 5m のむしろをあらかじめ巻いて階段上に運び、一列に多数配置し、順次上部から転落させて法面に敷く。たとえ、転落の際に方向が悪く、継目が開い

たような場合でも、階段上で、長竹さおなどで簡単に直すことができる。むしろ張作業を始める直前に斜面一様に雑草の種子をまく。(初年度はヨモギ・エノコログサをまいた。)むしろ張施行後は、長さ30cm、幅3cmの竹ぐしのくし頭を山頂に向け、できるだけ斜に打ちこみ、むしろを押えつけるが、硬質の箇所は、つるはしなどを打ちこんで穴を作り、くしを打ちこむ。この作業は、藁伏工・粗だ伏工などよりも施行が簡単で能率もよく、強風によって、むしろが飛散するおそれは全くなく、施行後一度降雨があれば、一層地表に密着し、その効果を十分にあげることができる。

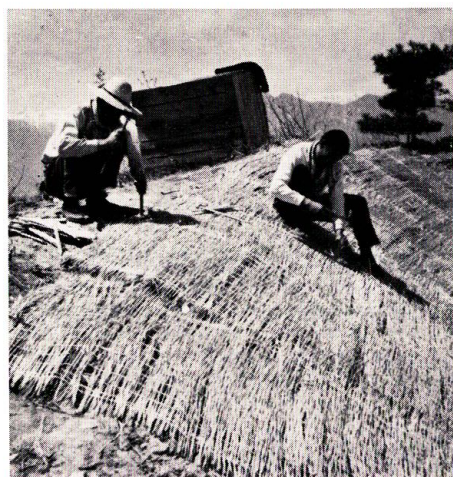
写真6 むしろ施設作業

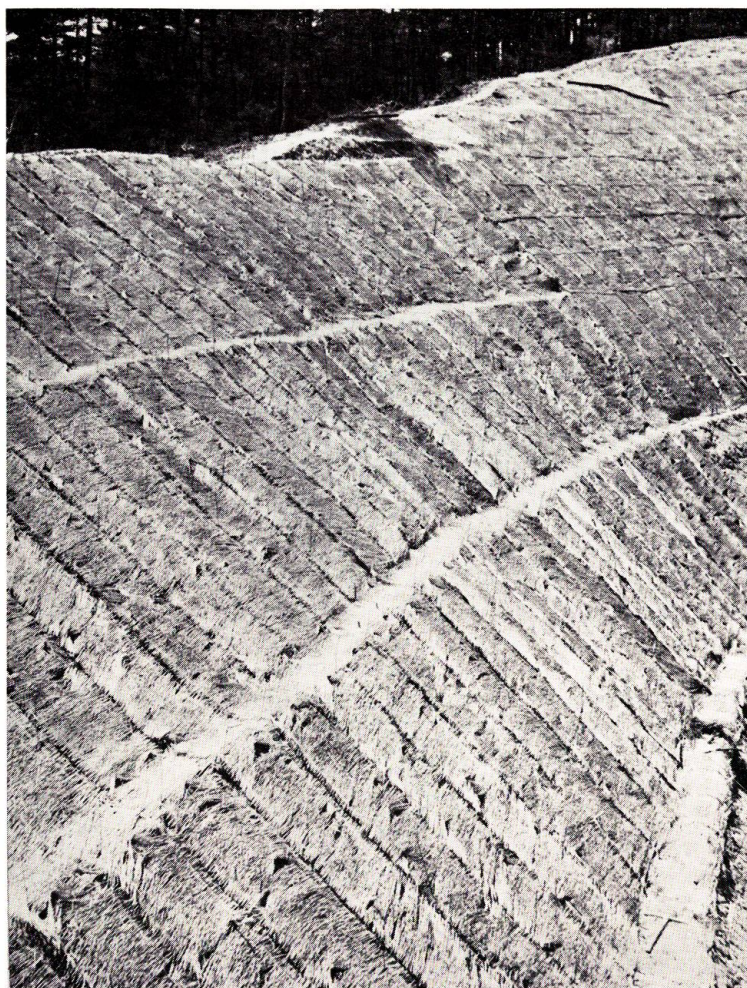
写真7 長野県東筑摩郡明科町大字七貴 むしろ張工 (1) (施行) 1956 地質洪積層  
全面早期「緑化工」種子…ヨモギ, エノコログサ, 樹種…アカシヤ, イタチハギ  
山腹工事として従来施行して来た積苗工・編柵工・水路工を全廃し  
法面の早期緑化を主目的として施行した

### III-5. 植栽・施肥 (写真7)

むしろ張完了後天候をみて、(できれば降雨が予想される前日に) 草木を植栽する。(1954年および1955年にはアカシヤ・イタチハギ・カヤを植栽し、1959年にはアカシヤ・イタチハギ・カヤ・ウィーピングラブグラスを植栽した)。

まず、植栽位置のむしろの編わらを両方に分けて地表を露出せしめ、編なわを切断せぬように注意して、植栽手ぐわで植穴を掘り植栽し、埋もどし土を足踏した後、編わらをもとに復する。

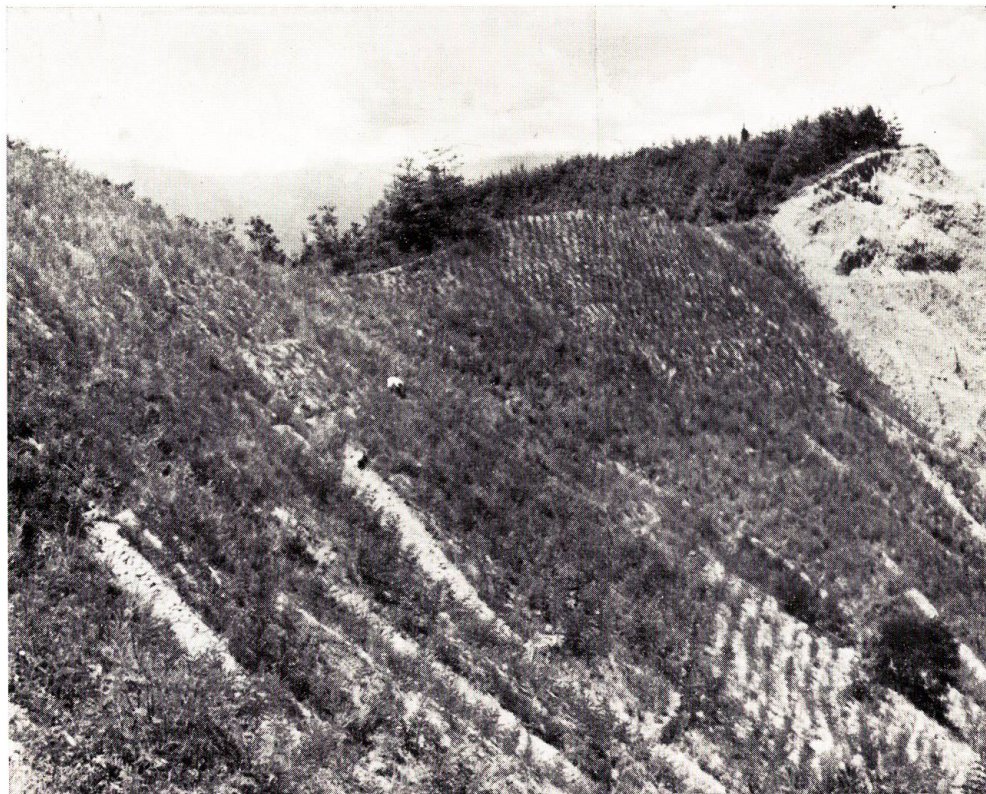
写真8 長野県東筑摩郡明科町大字七貴 地質洪積層 むしろ張工 (1954)  
施行後3カ月経過 (犀川治山事務所)

(3) 施行後3カ月で山腹にまいた草種子は上長約30 cmに達し、また、植栽木のアカシヤは1 m以上の成長を示し、100%の活着率であった。(図4), (写真8)

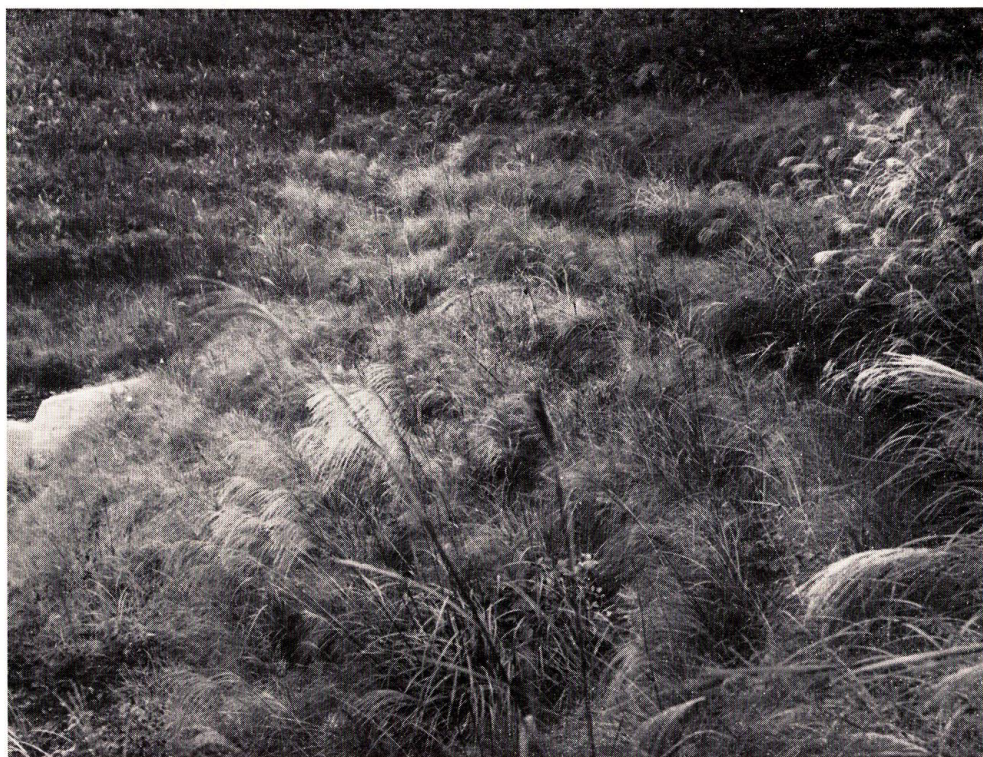
写真9 下伊那郡喬木村字鞍馬沢地籍 全面早期「緑化工」地質洪積層 施行後5カ月経過  
混播種子 エノコログサ, ウイーピング・ラブグラス, ススキ, ヨモギ  
植栽木 イタチハギ, ヤシャブシ, アカマツ (天竜川治山事務所)

(5) 霜害・凍上などによる土砂流出は、早期全面緑化の成功により地表面の完全被覆ができたため、全くみられなくなった。(写真9, 10, 11)
