| Title | 航空写真による林地崩壊に関する研究 |
| Citation | 北海道大學農學部 演習林研究報告, 27(2), 297-345 |

# 航空写真による林地崩壊に関する研究

A Study on the Landslides by Aerial Photographs

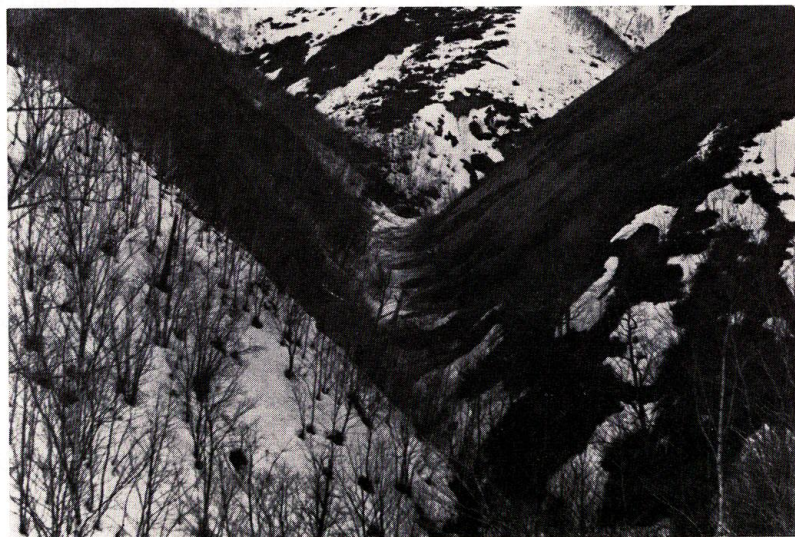
写真1 第三紀層山地の崩壊地(問寒別・清川)

Photo 1. Scars of debris-slide at tertiary mountain (Toikanbetsu).

SHARPE の分類の Debris-slide に相当する現象である。脇水 (1912)<sup>126)</sup>・小出 (1955)<sup>58)</sup> が山崩れとし、さらに細分しているが、筆者は一括して崩壊とした。写真 1, 2, 3 に示すような山腹の剝落型崩壊だけでなく、溪岸の崩壊や谷頭の崩壊も含まれている。地すべりや落石は特定の地質条件や地理的条件のところに発生するが、崩壊は、急斜地で森林におおわれている地域では、山崩れの中で最も普遍的な現象である。

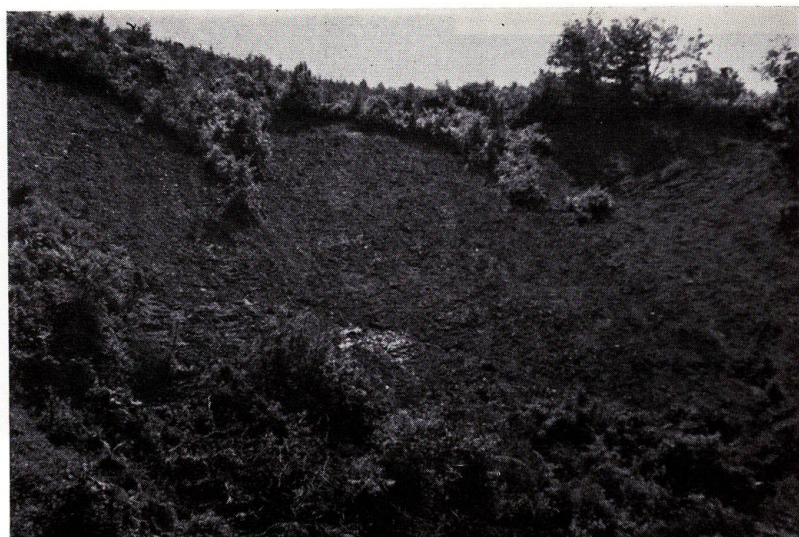
写真 2 第三紀層山地の崩壊地 (平取・二風谷)

Photo 2. Ditto (Biratori).

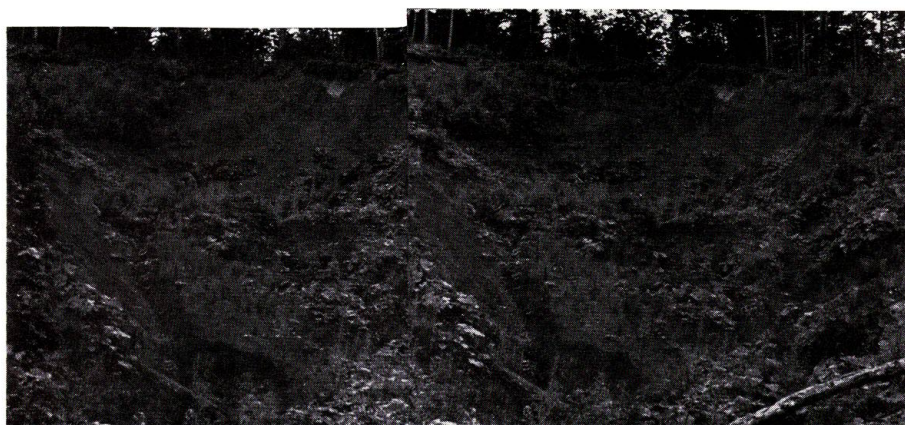
写真 4 小規模 (約 300 m<sup>2</sup>) な地すべり (平取・パンケセタナイ)

Photo 4. A small slump, in stereo pair (Biratori).

もちろん、北海道の第三紀層山地でも、谷頭部が凹地状に崩れるもの、山腹斜面や崖錐の脚部が流水の浸食を受けてその上部の風化土層が崩れるもの、また写真4のように山腹が数 m の深さで、すべったように崩れるものなどいろいろな形態の山崩れがみられる。しかし、最も数の多いものは、山腹剝落型の山崩れである。

地すべりは、一般的には崩壊にくらべて移動速度が遅いことで特徴づけられているが、急激なものもあり、運動の速さだけでは区分できないので上述のように定義した。写真 4 の山崩

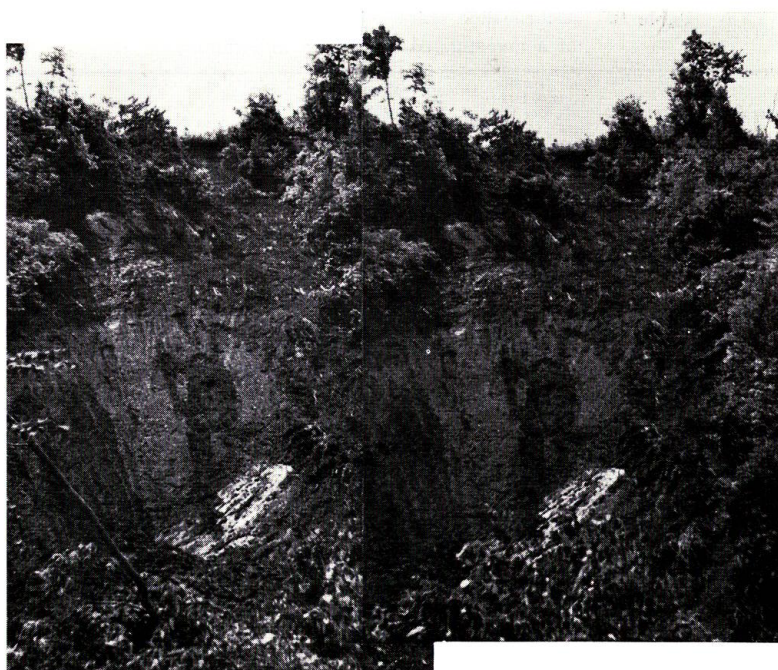
写真 5 1964年6月3, 4日の降雨 (135 mm) で発生した崩壊地 (平取・二風谷)

Photo 5. A slid scar caused heavy rain (135 mm) on June 3~4, 1964, in stereo pair (Biratori).

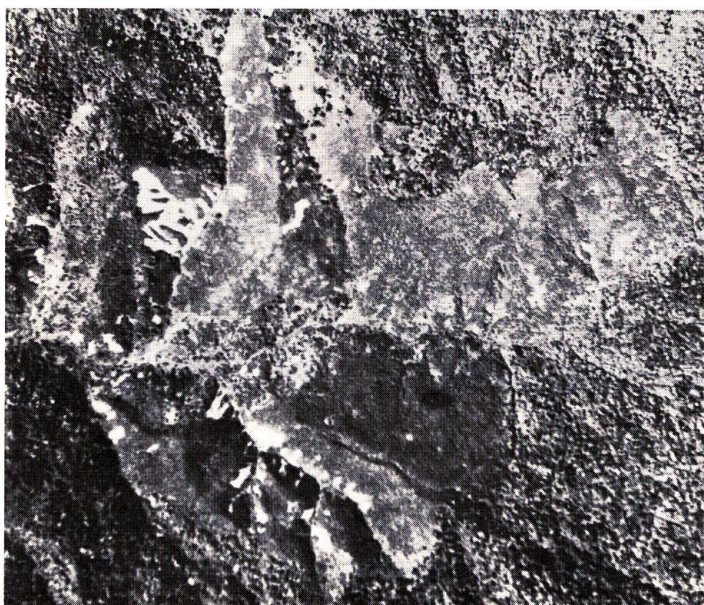
6—1 1956年10月6日撮影 (山40 C 13-21)

この時には崩壊地は下方の小支流の左岸に十数個しかない。

There are a small number of scars at a small watershed situated in the middle lower part.

6—2 1963年5月30日撮影 (山328 C 17-12)

Photo 6. Slided scars at clear cutting forest. (1)

Ikeurino-sawa in Biratori. Cut clearly from 1951 to 1954, aforested Karamatsu in 1954~1956.

このような皆伐跡地に崩壊地が多いことはこれまで多くの報告がある<sup>12), 49), 71)</sup>。この研究でも、崩壊の発生量について、皆伐跡地と皆伐していない林地とを比較すると、皆伐跡地に著しく多く発生しているので (写真 6, 7)、別項にして検討することにした。

これによれば、早いところでは皆伐後3年目に林地との差が明らかになって、1 km<sup>2</sup> 当り崩壊面積が1 ha 以上となり、皆伐後5年以降には、多くのところで崩壊面積が1 ha/km<sup>2</sup> 以上になることが知られる。また、皆伐後7, 8年以上になると、皆伐後の時間経過は崩壊の発生量に大きく影響しないが、皆伐後5年位までは、皆伐後の年数によって崩壊の発生量は大きな差がある。したがって、崩壊の発生を問題にする場合、皆伐後の経過年数を考慮する必要がある(写真6, 7)。

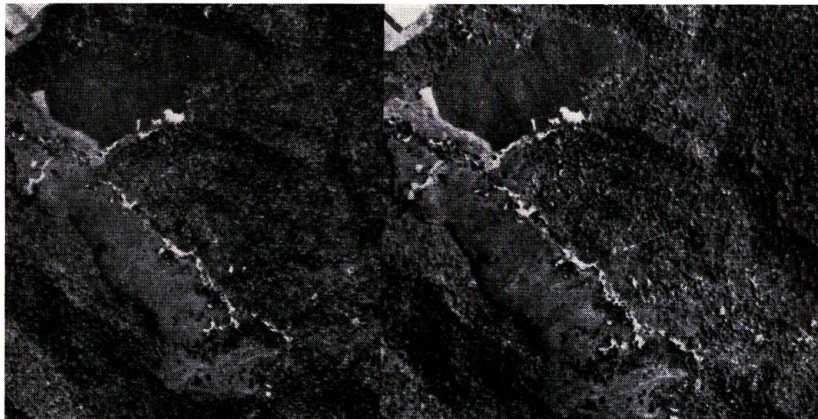
7—2 1964年6月25日撮影 (山380 C-13-6.7)  
 下方の皆伐地でも、溪岸に多くの崩壊が発生している。また、皆伐して  
 いないところにあった崩壊地は縮小し、あるものは自然復旧している。

7—2 Photographed on June 25, 1964.  
 A lot of debris-slides occurred on valley side-slope. Some of the  
 old scars at forest area were recovered or changed to small.

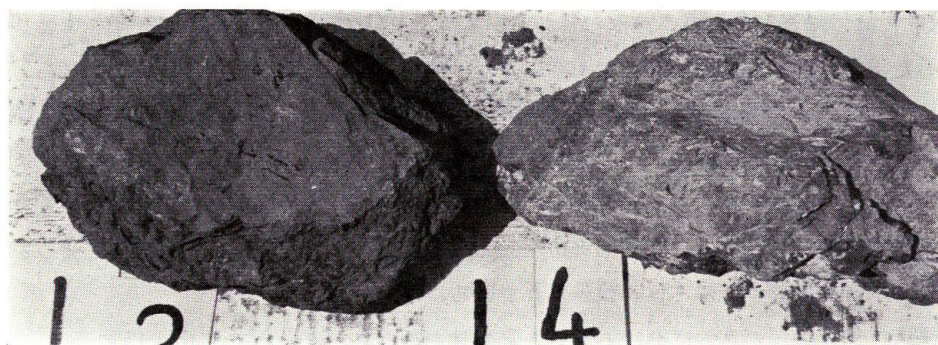
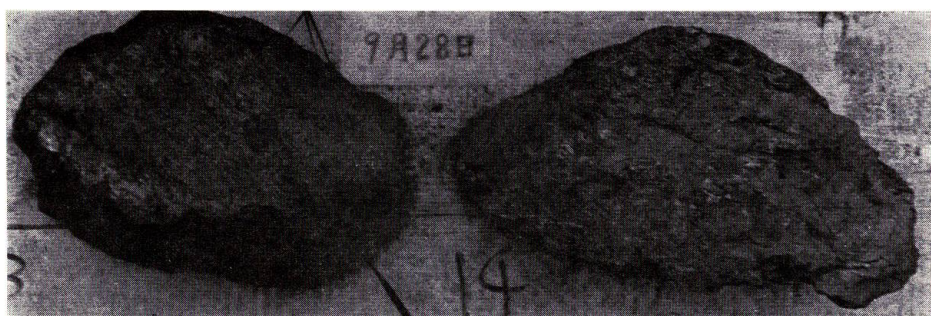
8—1 平取地区泥岩の風化状態 (ニセウ層泥岩)

8—1 Breaking process of mudstones of Niseu formation.

層(Kb)では、ほとんどちがいがみられないが、これらとジュラ紀といわれるニセウ層(Sr)とくらべた場合、飽和含水率、風乾含水率、硬度、膨潤のしかたについて著しくことなる。中生代のニセウ層(Sr)泥岩は硬く、含水率も膨潤のしかたも小さい。風化過程の観察でも、降雪前までの150日の間にニセウ層(Sr)泥岩は、肉眼観察では変化をみとめられなかったのに対して、稚内層(Wk)・川端層(Kb)の大部分のものは破碎して、小岩塊や泥状になった。第三紀層の泥岩の性質は東等(1963)<sup>24)</sup>、石川等(1966)<sup>41)</sup>によっても研究されているが、ほぼ同じように吸水によって膨潤し破碎されることが報告されている。

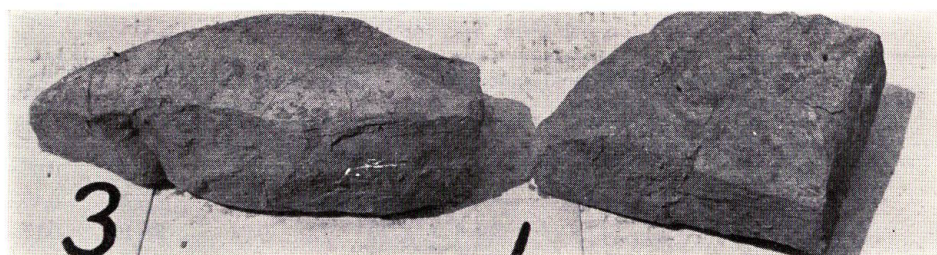
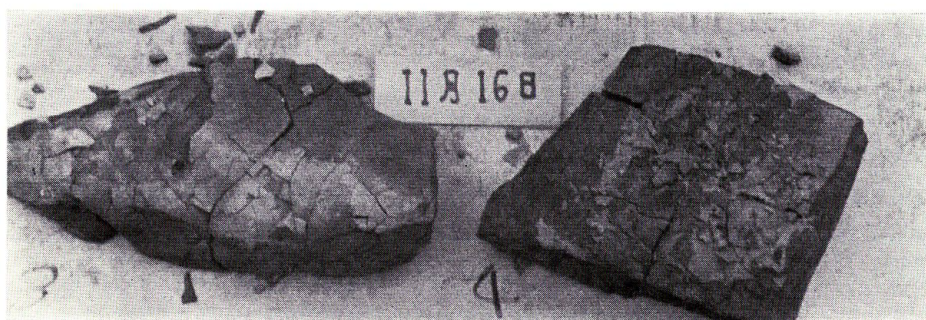
8—2 平取地区泥岩の風化状態 (稚内層泥岩)

8—2 Breaking process of mudstones of Wakkanai formation.

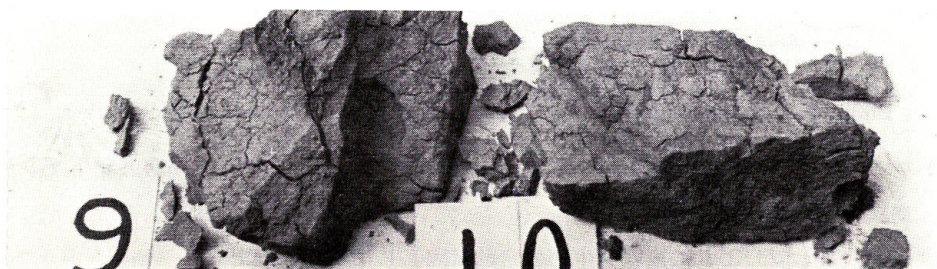
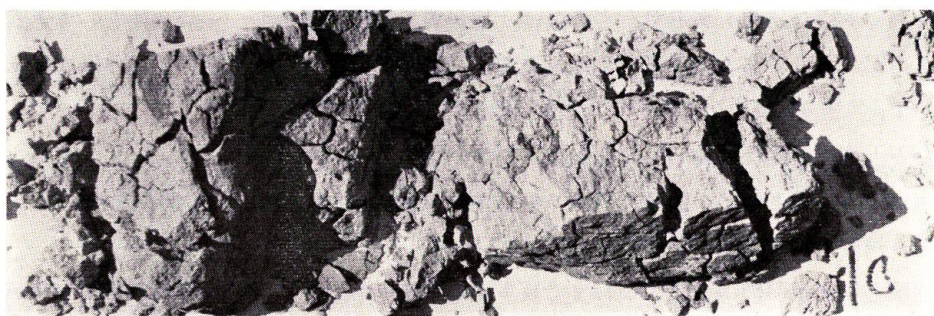
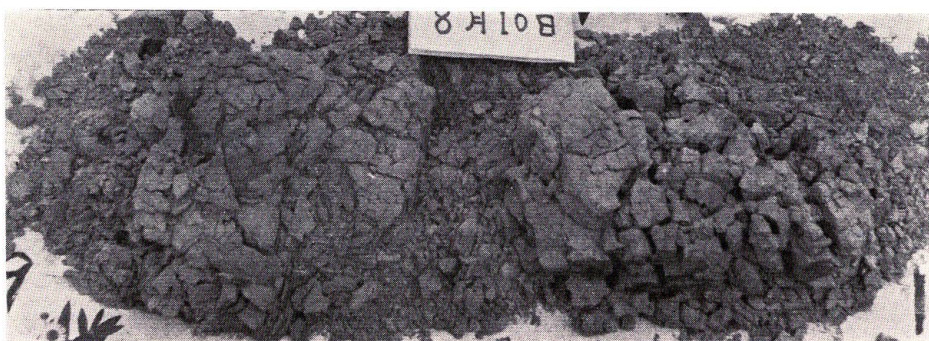
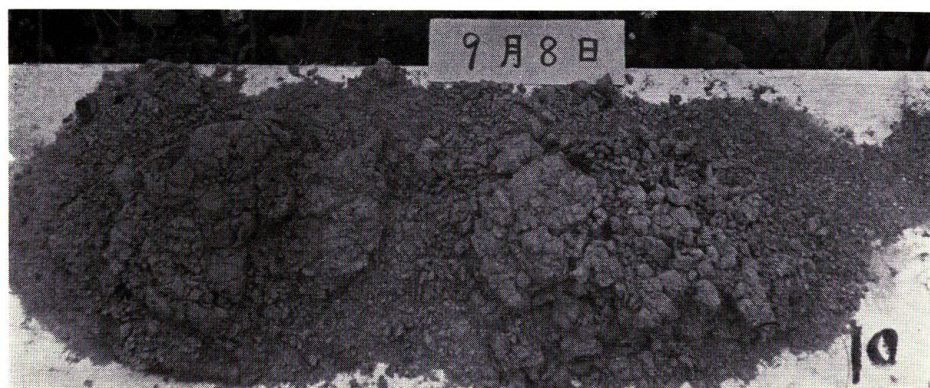
8—3 平取地区泥岩の風化状態(川端層泥岩)

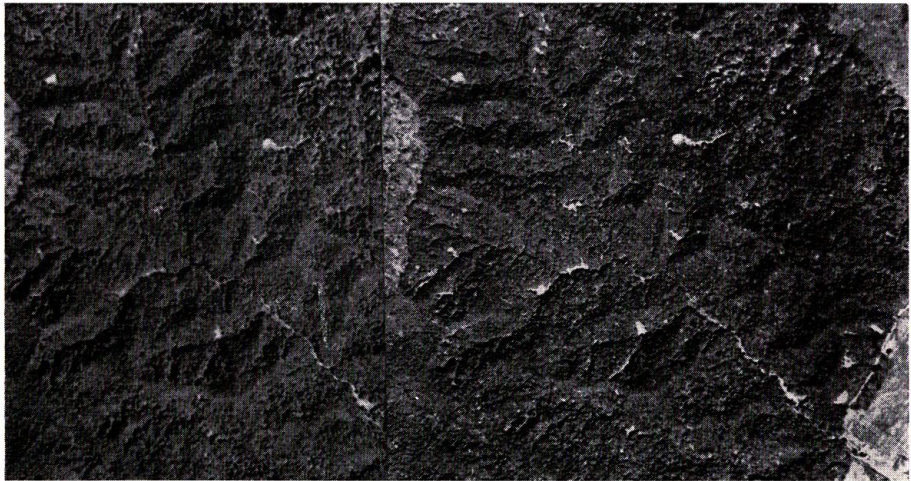
9—1 1956年9月29日撮影 (山40 C 15-12)

9—2 1963年6月17日撮影 (山328 C 20-3)

**Photo 9.** An example of recovered scars at Nibutani in Biratori.

平取地区では 560 カ所の崩壊地のうち、7 年間で 253 カ所 (45%) が自然復旧している。自然復旧した崩壊地の面積は 3.42 ha で約 25% になる。浦幌地区では、1956 年に 239 カ所あった崩壊地のうち、8 年間で 166 カ所 (69%)、面積では 3.64 ha (58%) 復旧している。このような崩壊地の自然復旧に影響を与える因子は多いと考えられるが、崩壊地の規模、斜面方位および周囲の林相との関係について検討を加えた。
