羊蹄山における治山工法の変遷と特徴*

木村正信** 東 三郎***

Der Wechsel und die technische Eigenheit der Wildbachverbauweise am Fuß des Vulkans Yōtei

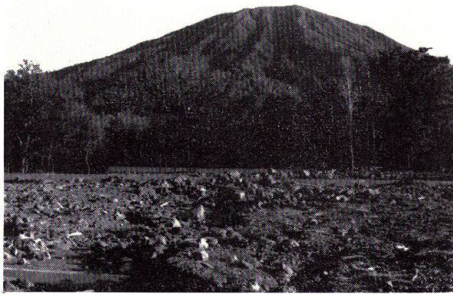
写真一 羊蹄山北斜面と青木の沢扇状地，昭和50年8月，施工直後の土石流発生による土石の泥らん堆積と洗掘状況

Bild 1. Die Verteilung der langen Quermauern und der Aufschüttungs- und Verlagerungszustand des Geschiebes nach dem Murgang im August 1975 (Aokinosawa Gully). Hintergrund: Nordhang des Vulkans.

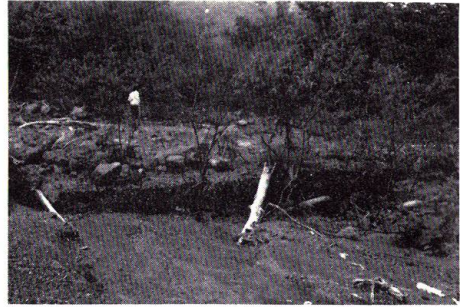
写真一4 土石流によって変形しているフトン籠土留工 (滝の沢)

Bild 4. Durch den Murgang zerstörte Quermauer aus Drahtschotter auf dem Schwemmkegel (Takinosawa Gully).

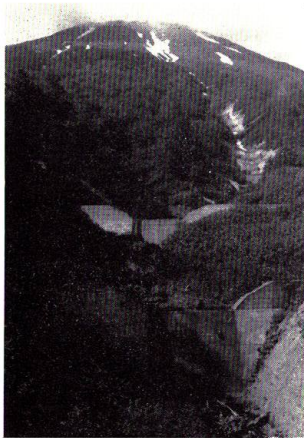
写真一2 南斜面ガリーの全景と縦侵食防止のダム群 (真狩墓地の沢)

Bild 2. Der Oberlauf vom Gully und die Sperrenstaffelung um die Sohlenkonsolidierung (Makkari-Bochinosawa Gully). Hintergrund: Sudhang des Vulkans.

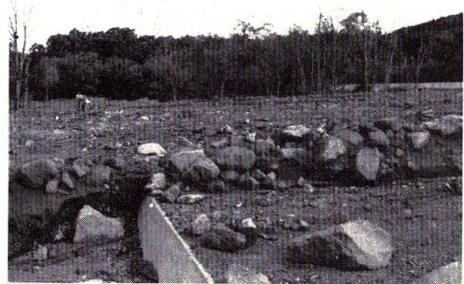
写真一5 扇状地の古い広葉樹群落とダム天端による退き水の洗掘防止効果 (青木の沢)

Bild 5. Hintergrund: der nach der Geschiebeablagerung einwachsende Bestand vom Pionierlaubbaum auf dem Schwemmkegel. Vordergrund: die Kroneverbreitung der langen Quermauer befördert die Aufschüttung des Geschiebes und unterbricht die Schurfkraft des abfließenden Wassers (Aokinosawa Gully).

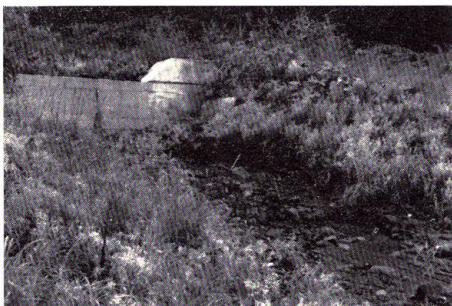
写真一3 泥らん原の流路に設置されている床固工 (雪崩の沢)

Bild 3. Die der Gerinne entlang errichtete Sperre auf der Aufschüttungsfläche (Nadarenosawa Gully).

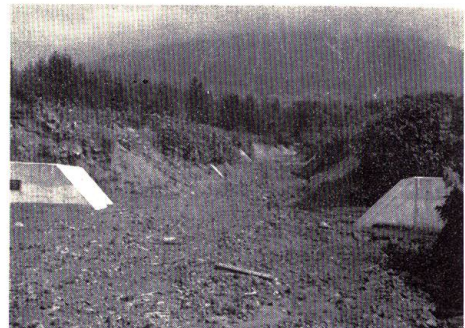
写真一6 扇状地末端の流路工と流末水を誘導したあとの状態 (雪崩の沢)

Bild 6. Leitwerk mit Grundschwelle am Schwemmkegelrand (Nadarenosawa Gully).
