# 積雪地帯の山地浸食防止 に関する基礎的研究\*

小野寺弘道\*\*

## Fundamental Study on Erosion Control in Snowy Mountain Area\*

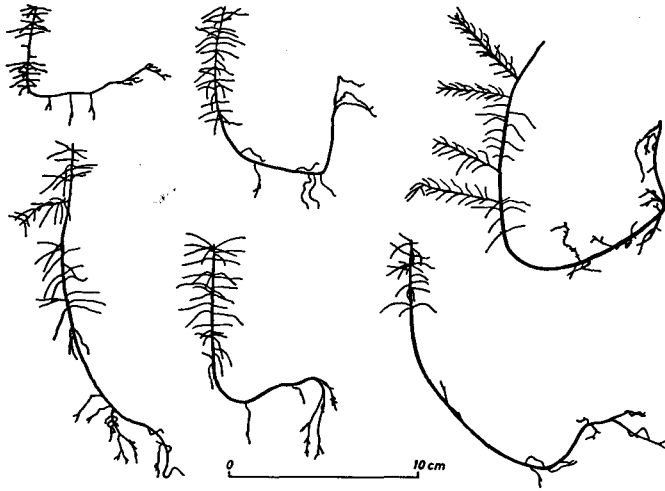
図-2 トドマツ天然生稚樹の形態 (樹齢4~9年)

Fig. 2. Forms of natural young *Abies* (4~9 years old).

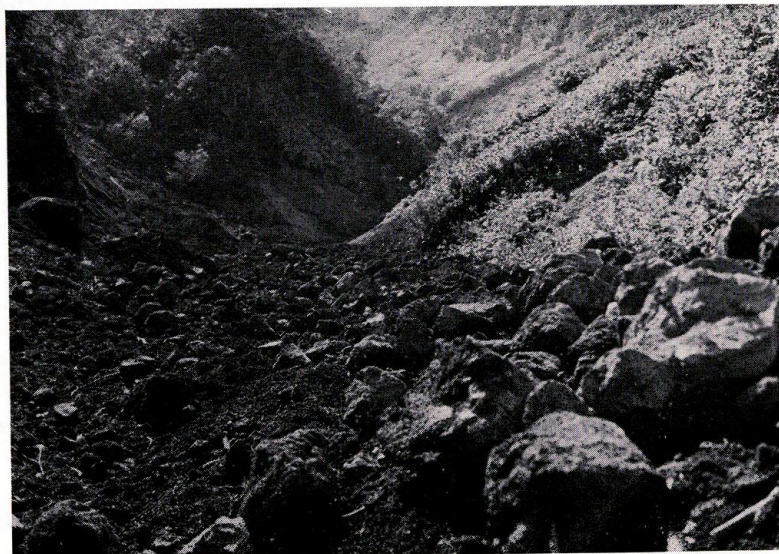
写真-1 羊蹄山滝の沢ガリーに発生したなだれの堆積地(1970. 4. 18写)

堆積物のなかには、直径0.4~2.0 mの岩石や、なだれの衝撃力で破壊された樹木片が多量に含まれていた(写真-1)。

Photo 1. Debris of dirty avalanche at Mt. Yōtei.

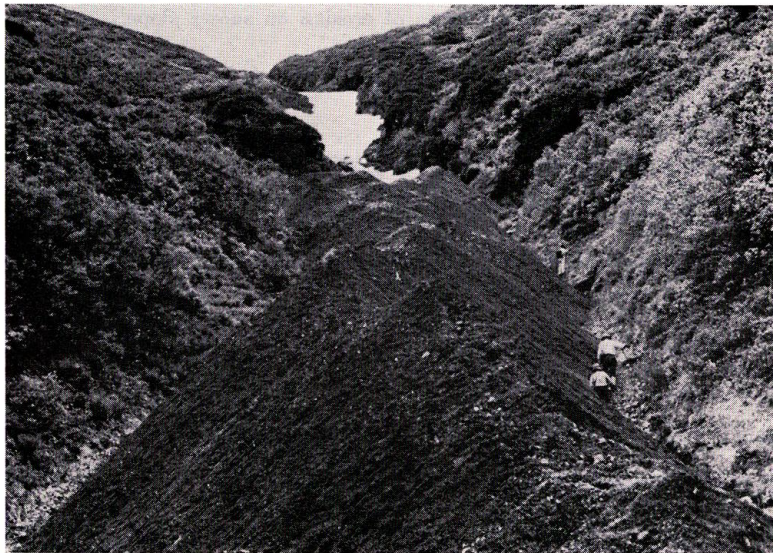
写真-2 知床半島ラウス岳のなだれ堆積地 (1970. 7. 26 写)

Photo 2. Debris of dirty avalanche on Siretoko peninsula.

なだれ堆積地の位置は図-13に示した。堆積地の全長は約230 mであり、幅は約20 m、高さは4~6 mの範囲にあった(写真-2)。

その結果、土石におおわれた部分は盛りあがったような形態になり、土錐が次第に形成される<sup>93)</sup>(写真-2参照)。その形成過程を図-16に模式図化して示した。なお、なだれによって形成される土砂の堆積層は、さまざまな粒径もった土砂の乱雑な堆積により構成されている。

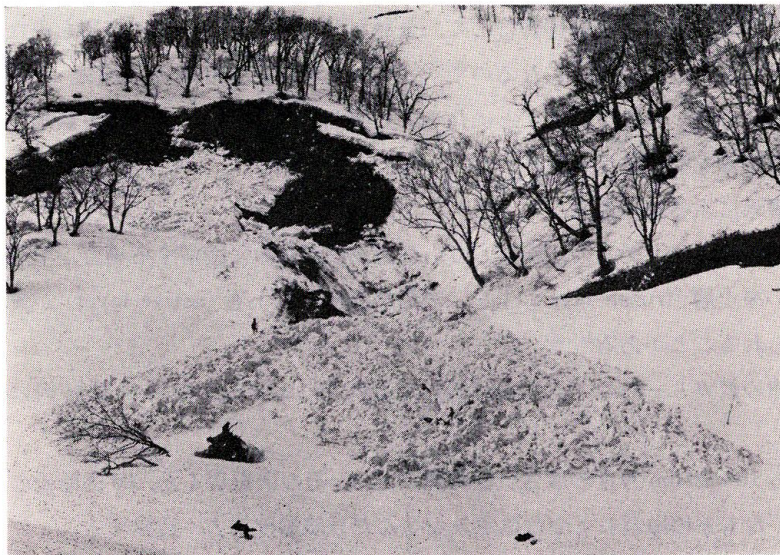
写真-3 clean なだれの堆積地(当別川上流, 1975. 4. 18写)

Photo 3. Clean avalanche in Tōbetugawa.

写真-3は、clean なだれの一例である。このなだれは樹木群直下の笹地より発生しており、途中で停止した部分(左側)と、沢沿いに流下した部分(右側)とに分かれている。clean なだれのデブリはほとんど積雪のみから構成されているので、融解とともに消失し、堆積物を残留しない。

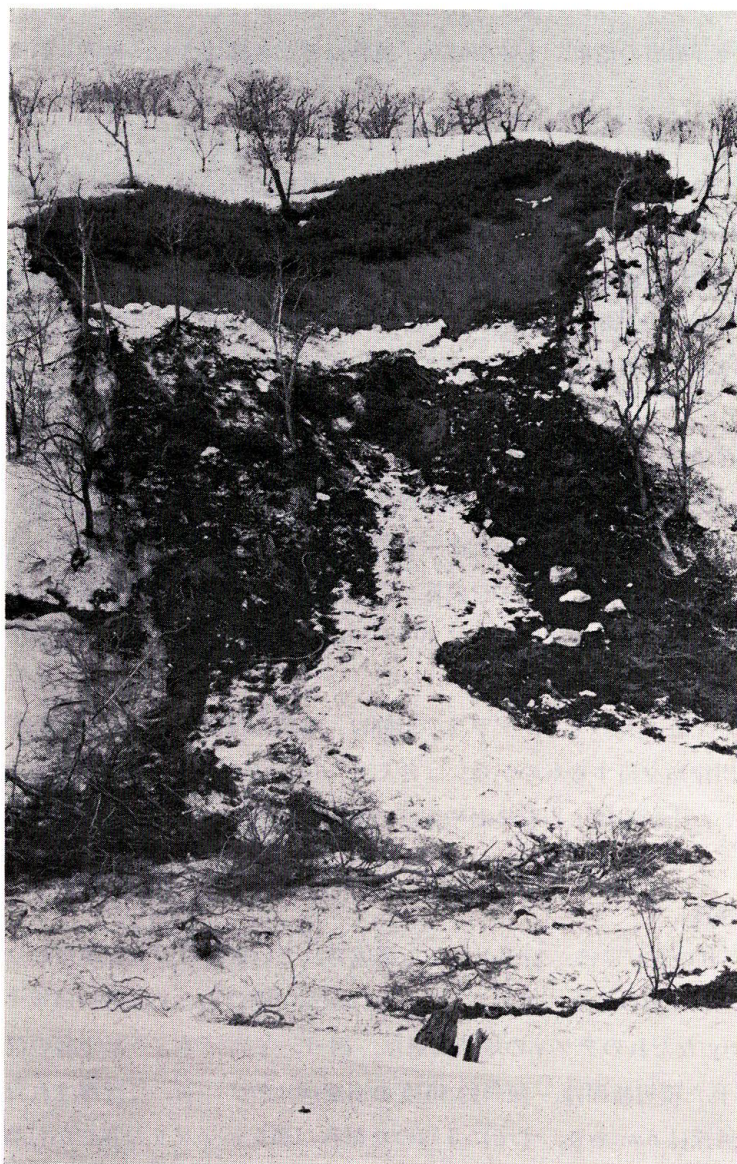
写真—4 dirty なだれの堆積地 (当別川上流, 1975. 4. 18 写)

Photo 4. Dirty avalanche in Tōbetugawa.

一方、写真-4は dirty なだれの一例である。このなだれは、樹木群直下のササ地より崩落した積雪が、以前から形成されていた崩壊裸地斜面を浸食し、多くの土砂を運搬したものである。流下の過程で斜面に生育していた樹木を破壊し、根元直径40~50cmのマカンバ、ダケカンバ、シナノキ、ヤマハンノキなどを根株ごと引き抜き、あるいは樹幹基部で折損し、堆積区に運搬している。流下区域の斜面側方は40~60cmの厚さでえぐられている部分があり、下方に植物をのせた板状の土塊が散在する。

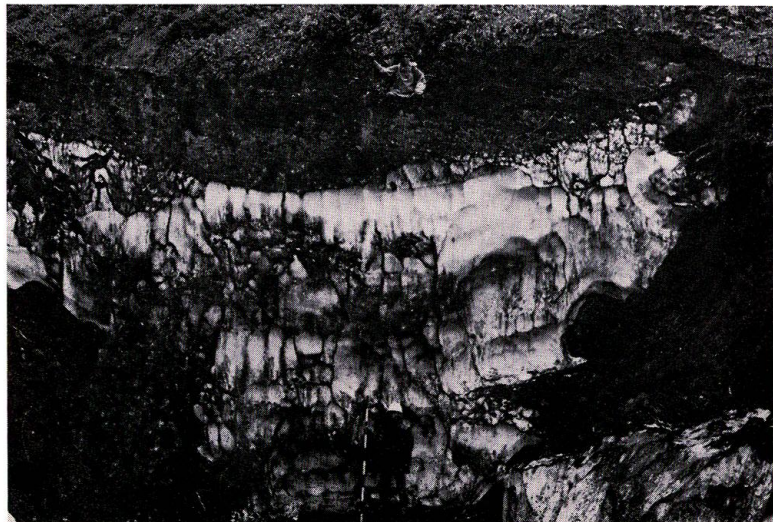
写真-5 dirty なだれの堆積地の断面 (羊蹄山滝の沢, 標高 680 m, 1970. 7. 10 写)

Photo 5. Vertical section of dirty avalanche at Mt. Yōtei.

一方、比較的規模の大きいなだれのデブリは、例えば、写真-5に示すような断面構造をもっている。溪床から約5mの高さまでは自然積雪であり、その上部を約2mの厚さで土石を混じえたデブリ層が覆っている。

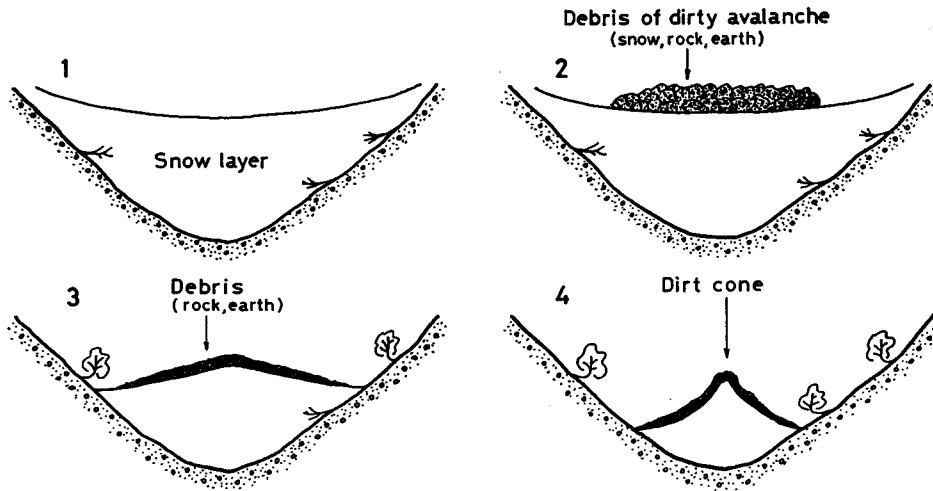
図-16 土錐型堆積地の形成過程

Fig. 16. Process of formation of dirt cone.
