# 緑化工施工道路法面における 植生回復に関する研究\*

## Invasion of Plants on the Slopes of Roads with the Artificial Vegetation Works

Touru ARAYA, Hiroyuki KATSURO, Takashi YAJIMA  
and Kinichi HASHIDA

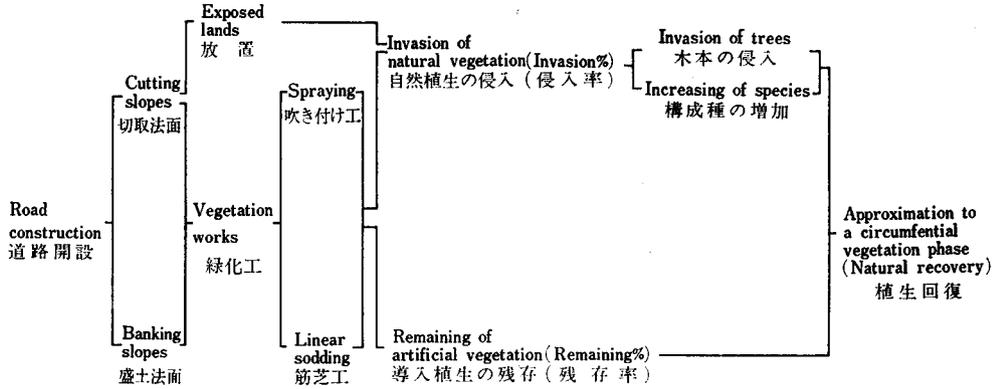
図-1 研究の方法

調査は、低山地帯から高山地帯にかけての林道法面を主な対象とし、他に高速道路法面のいずれも緑化工を施工した道路法面を対象とした。ただし、盛土法面については筋芝工で、他は種子吹き付け工である (図-1)。

Fig. 1. Method of the study.

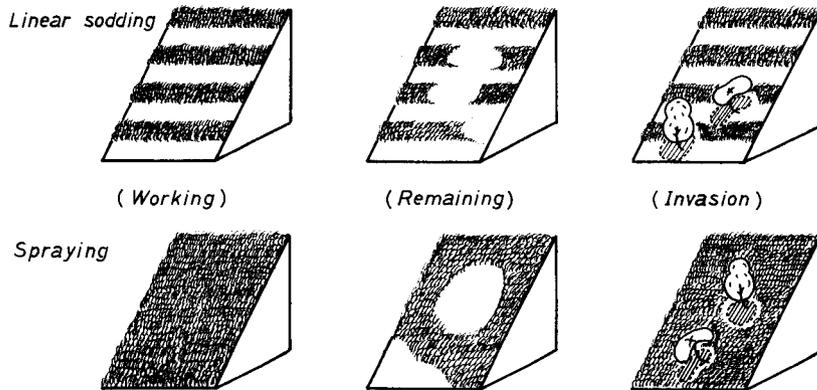
図-2 導入植生の残存と周辺植生の侵入

植生状況については、法面内の植生侵入の良好な地点に、幅 5 m × 法長の帯状区を設けて調査した。人工植生の変化については、残存率 (Remaining) で表わし、自然植生の侵入については侵入率 (Invasion) で表わした。なお、この侵入率は、侵入植生の被覆面積割合である (図-2)。侵入種については主なものをとりあげ、また木本侵入の良好なプロットについては、樹種・樹高・樹齢等の細部調査を行った。

Fig. 2. Remaining and Invasion on the slopes with artificial vegetational cover.

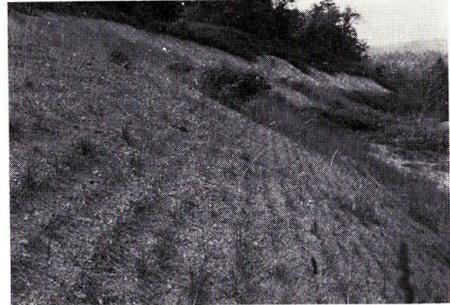
写真-1 盛土法面の筋芝工 (2年経過)

Photo 1. Linear sodding on the banking slope.

導入植生(ウィーピング・ラブ・グラス、チモシー、ケンタッキー31・フェスク、ホワイト・クローバー、etc.)の生長は比較的良好で、筋状のまま残存しているものから、斜面全体を被覆しているものまで認められた。ただし、木本の侵入は少なく、人工植生を上層で被覆した光景は、ほとんど見られなかった(写真-1, 2, 3)。

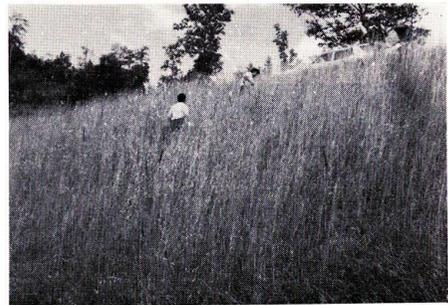
写真-2 導入植生による全面被覆 (盛土筋芝工, 4年経過)

Photo 2. The banking slope was completely covered with the artificial vegetation of linear sodding.

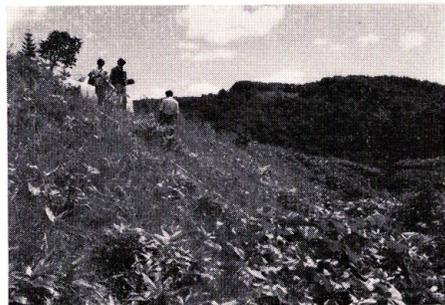
写真-3 盛土法面への自然侵入 (5年経過)

Photo 3. Invasion of plants on the banking slope.

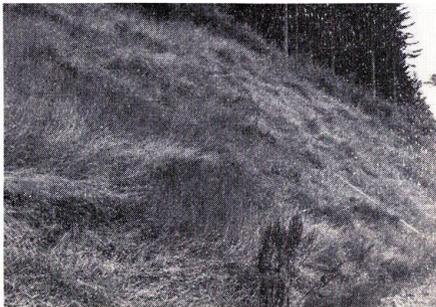
写真-4 切取法面への吹き付け工  
（6年経過、前年追肥）

Photo 4. The sprayed plants returning to the origin by the additional manure.

旭川地区（江卸越）と北見地区（モオロムシ）では、被覆状態は貧弱であったが、北見地区（その他）および高速道路については、人工植生の残存も比較的高く、牧草類による法面被覆が目立った（写真-4, 5）。

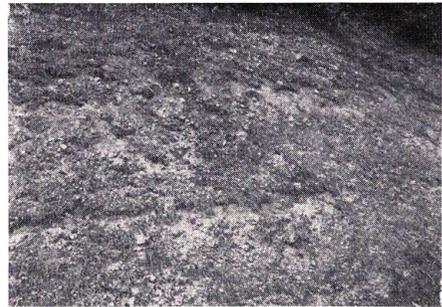
写真-5 吹き付け工導入植生の枯死とはく落  
（4年経過）

Photo 5. Peeling and dying of sprayed grasses after working during five years.

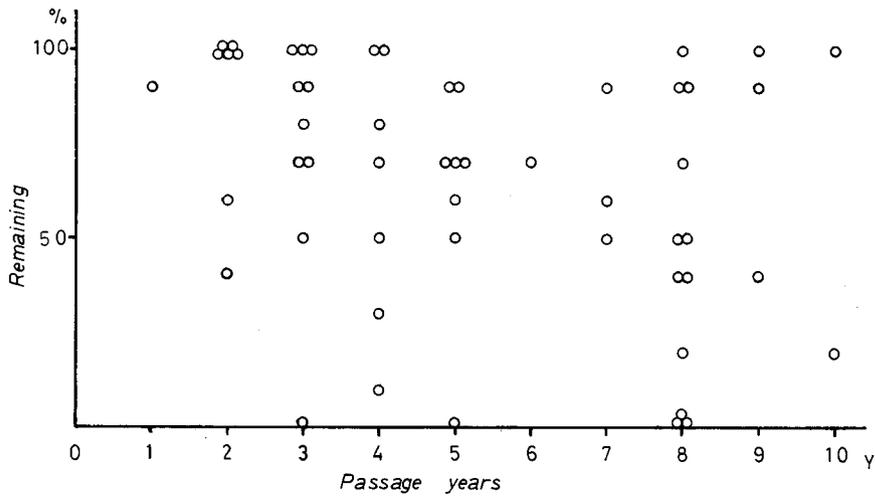
図-4 筋芝工施工法面の残存率

筋芝工を施工した盛土法面における人工植生の残存率と経過年数とには、図-4に示したように必ずしも明瞭な傾向は認められない。しかし、経過年数5年以下の33プロットのうちの25プロット、すなわち約8割が60%以上の残存率を示している。一方、6年以上にあっては、

Fig. 4. The percentage of Remaining vegetational cover and passage years after working of linear sodding.

60%以上の残存率を示すものが、21プロット中10プロット(約1/2)に減少している。

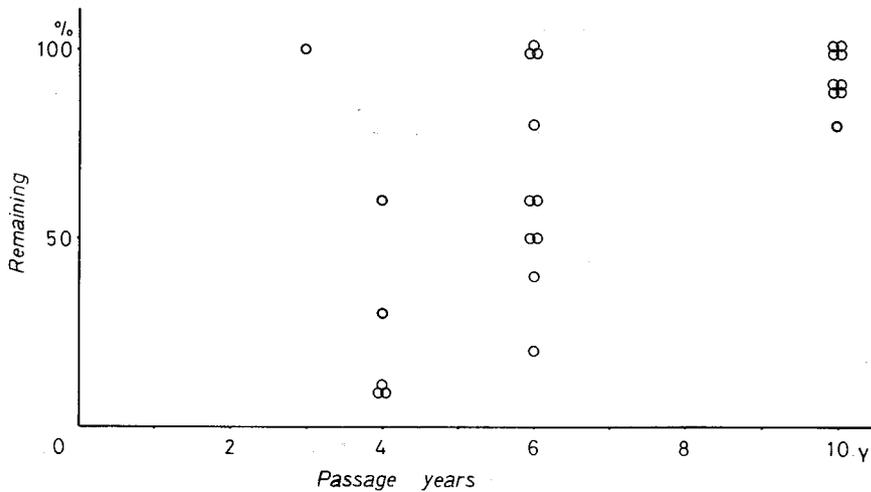
図-5 吹き付け工施工法面の残存率

一方、図-5は、吹き付け工を施工した切取法面における、人工植生の残存率と経過年数の関連についてみたものである。これによると、10年経過した9プロット全てが、80%以上の高い残存率を示していることが特徴的である。

Fig. 5. Remaining cover on the spraying slopes.

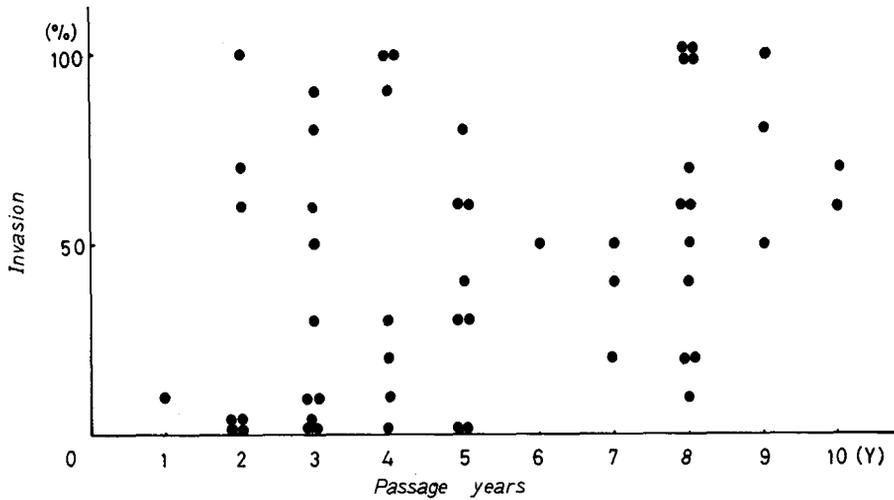
図-6 筋芝工施工法面の侵入率

図-6は、筋芝工を施工した盛土法面における侵入率と経過年数とについてみたものである。これによると、施工後2年で100%の侵入率を示しているものも認められ、初期の段階で高い侵入率を示しているのが特徴的である。また、6年以上経過したプロットについてみると、侵入率60%以上のプロットの割合が、5年以下の場合より相対的に増加している。

Fig. 6. Vegetational cover of invasion on the linear sodding slopes.

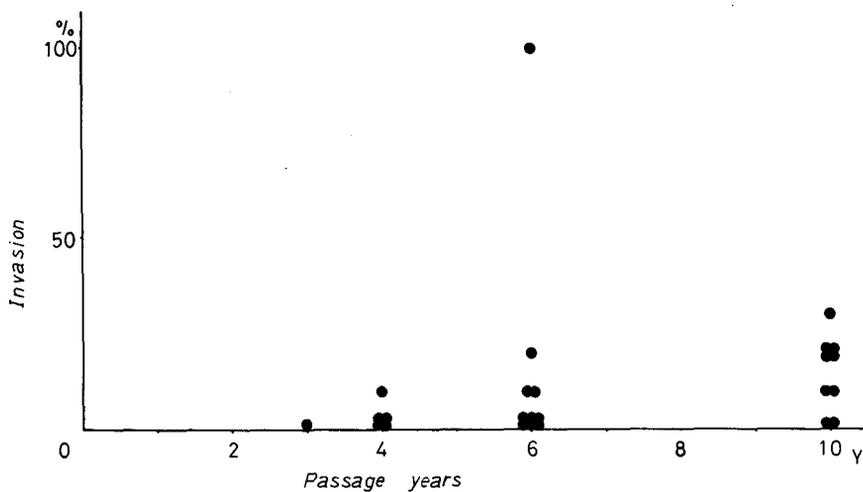
図-7 吹き付け工施工法面の侵入率

一方、吹き付け工施工の切取法面についてみると、侵入率は非常に低く、10年経過しても

Fig. 7. Vegetational cover of invasion on the spraying slopes.

せいぜい40%であって、筋芝工施工法面に比べても、侵入率が極めて低い(図-7)。

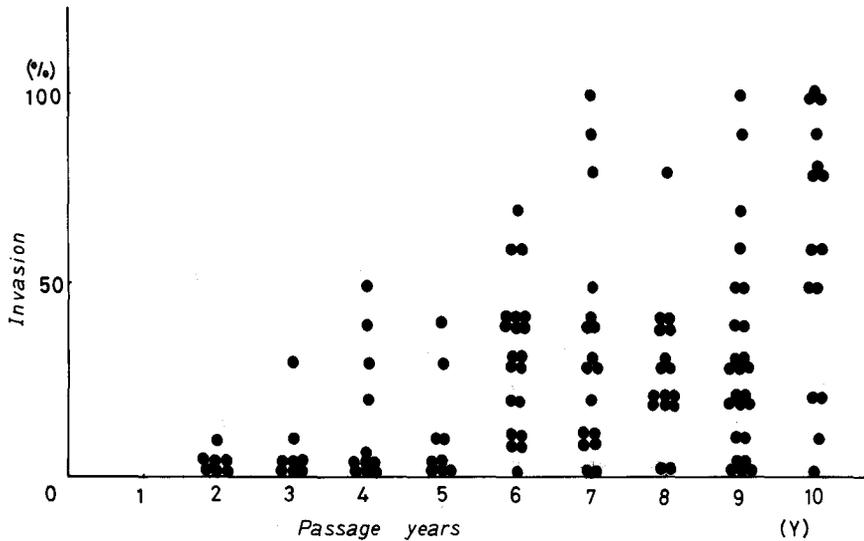
図-8 切取放置法面の侵入率

Fig. 8. Vegetational cover of the cutting exposed slopes.

このように、緑化工を施工した法面への植生侵入について、10年間を見る限りは、明確な推移傾向は認められなかった。しかし、植生侵入の典型である裸地(切取放置法面)への植生侵入<sup>12)</sup>についてみると、明らかに施工後数年間は植生の侵入が不良であって、その後高い侵入率を示してくる(図-8)。これはすでに報告しているように、切取後に斜面を放置したままの法面では、表層崩落が数年間は続くことに起因しているからであると考えてきた。また筋芝工施工法面では、初期の段階で高い侵入率を示していたが、これは筋芝間の裸地の存在が、大きな因子になっていると考えられる。

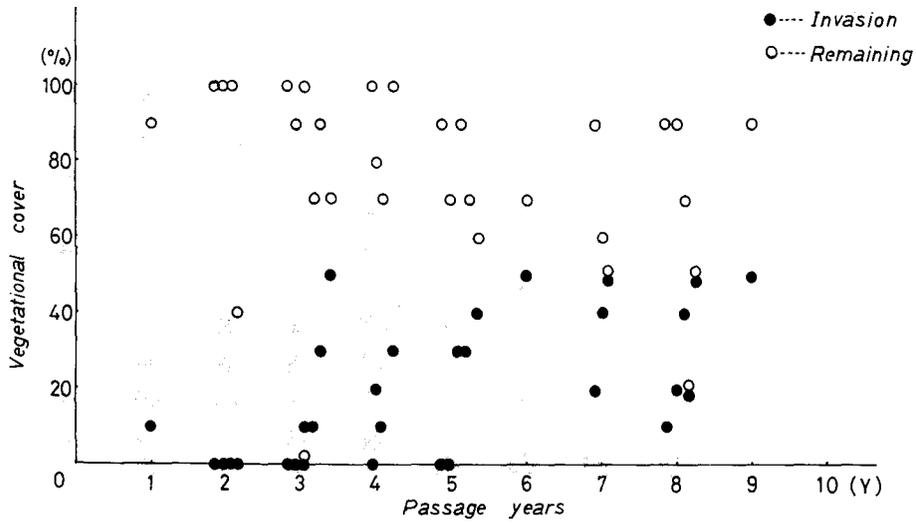
侵入率50%以下のプロットは、54プロット中31プロットあるが、残存率についてみると、この大半の26プロットが60%以上になっている。一方侵入率60%以上のものについてみると、23プロット中14プロットが残存率50%以下を示している。

図-9 侵入率と残存率 (侵入率50%以下)  
 Fig. 9. Invasion and Remaining (Invasion ≤ 50%)

つぎに、盛土法面(筋芝工)における施工後10年間の侵入率と残存率の相互の関連をみた。ただし、侵入率が比較的低いもの(50%以下)と、侵入率の高いもの(60%以上)とに分けてそれぞれ検討した(図-9, 10)。

このように、施工後10年間の筋芝工を施工した法面における侵入率と残存率については、経過年数との密接な関連は認められないものの、侵入率が高い場合は残存率が低く、侵入率が低い場合は残存率が高い傾向があると言える。しかもこのことは、高速道路のような整地法面の吹き付け工施工法面では、とくにこの傾向が顕著にあらわれている。

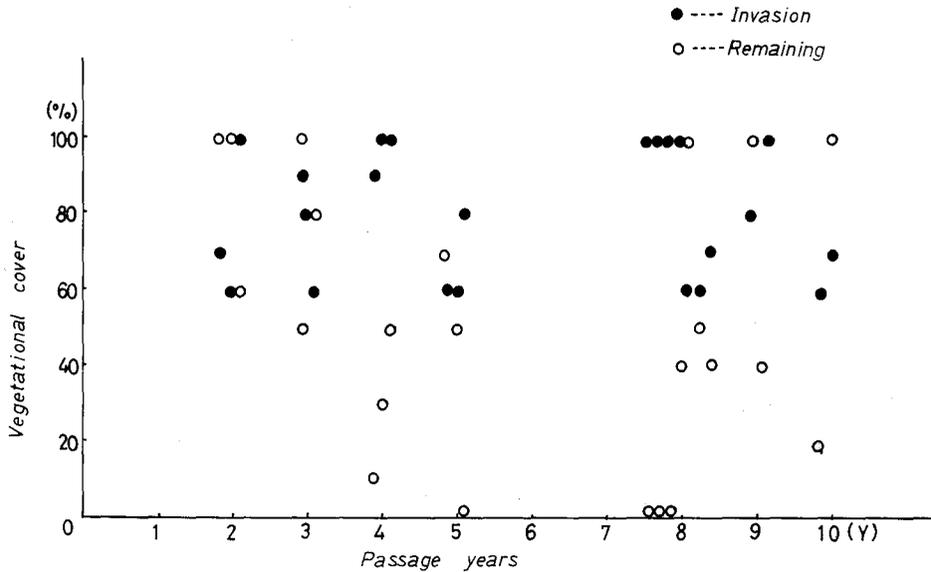
図-10 侵入率と残存率 (侵入率60%以上)  
 Fig. 10. Invasion and Remaining (Invasion ≥ 60%)

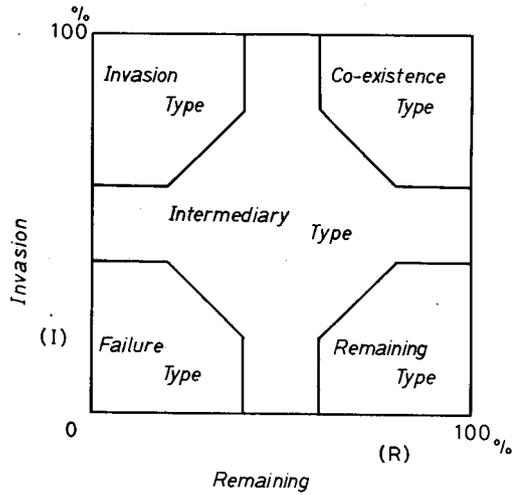
図-11 植生型の分類

緑化工を施工した法面では、残存率と侵入率の量的割合によって、次のような5つのタイプの植生型に分けることとした。すなわち、残存率も侵入率も共に高い値を示している場合(共存型: Co-existence type)、残存率が高く侵入率が低い場合(残存型: Remaining type)、そしてこの逆の場合(侵入型: Invasion type)、また残存率も侵入率も共に低い場合(衰退型: Failure type)、さらにこれらのいずれにも含まれない場合(中間型: Intermediary type)の5つの植生型である(図-11)。

Fig. 11. Types of the slope vegetation.

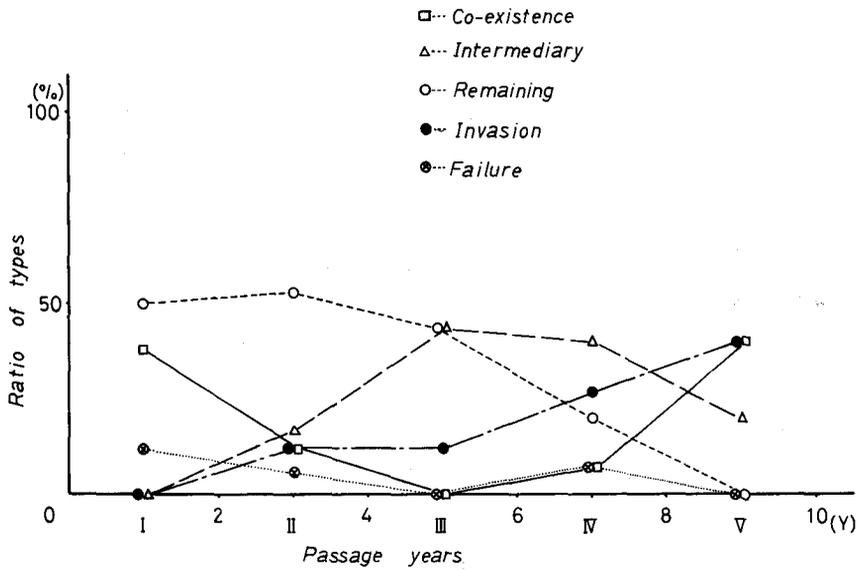
図-12 植生型の推移 (筋芝工)

図-12は、盛土法面(筋芝工)の各プロットを、前述の5つの植生型に分類し、さらに2年間を1つのグループとして、そのグループにおける各植生型のプロット比率を表現したものである。

これで見ると、数年(6~7年)経過した頃から、残存型と侵入型の比率が逆転していることが認められる。このような現象は、緑化工施工地における理想的な回復形態の1つとされており、人工植生が衰退し、あるいは自然植生との競争に負けることで、自然回復して行くものとみることができる<sup>22)</sup>。しかし、ここで注意しなければならないことは、人工植生が必ずしも数年で衰退していくことを意味していないということである。それは、共存型や中間型の比率が、9~10年経過しても高い値を示していることからわかるように、確かに自然侵入は進行しているが、人工植生も同時に残存していることである。

Fig. 12. Change of the types on the banking slopes with linear sodding.

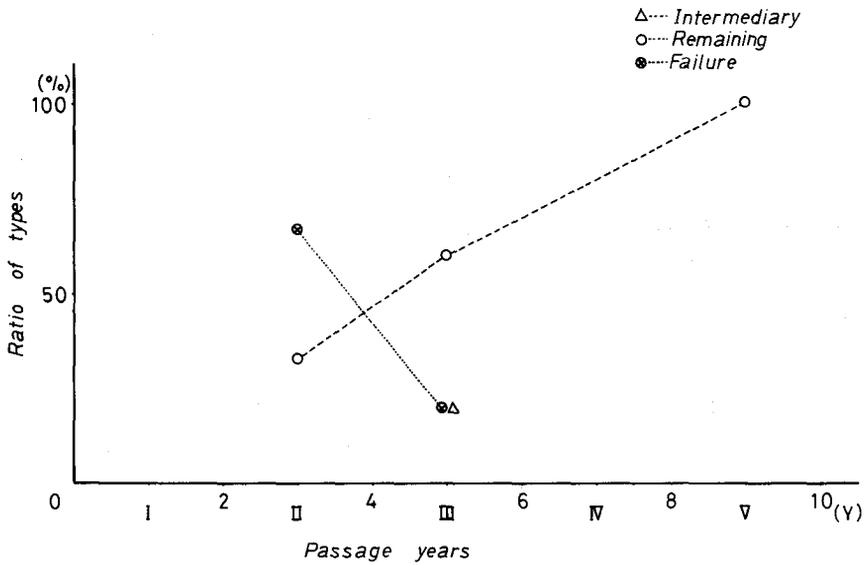
図-13 植生型の推移 (吹き付け工)

一方、吹き付け工を施工した切取法面の植生型をみると(図-13)、残存型と中間型および衰退型の3つのタイプで占められている。ここで注目されるのは、10年程経過しても侵入型が認められないことで、とくに9~10年経過した高速道路法面では、100%が残存型であり、吹き付け工区の特徴とも言えよう。

Fig. 13. Change of the types on the cutting slopes with spraying.

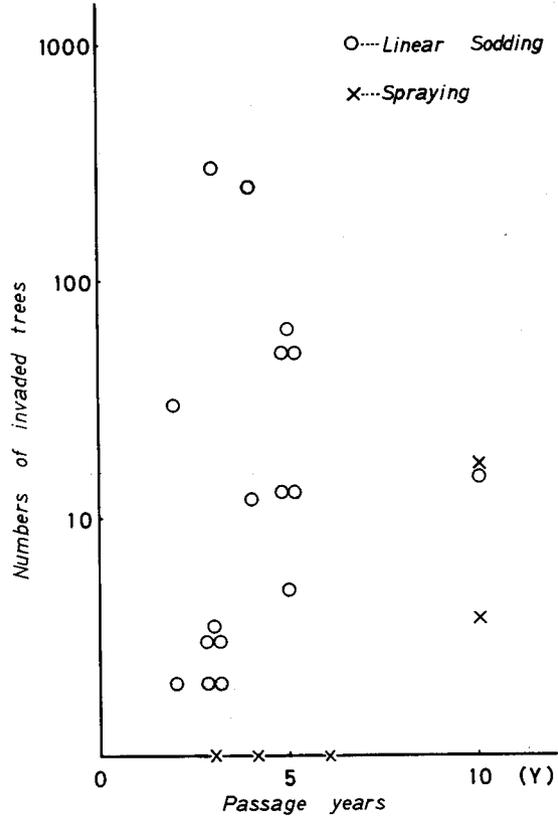
図-14 木本侵入密度

つぎに、自然回復の主体をになうと考えられる木本侵入について検討した。図-14は、盛土法面 (筋芝工) と切取法面 (吹き付け工) における木本の侵入密度を表わしたものである。ここでは稚樹も含めた、5m×5m 当りの本数である。

これで見ると、筋芝工区では5年以内にすでに200~300本もの侵入が認められるが、吹

Fig. 14. Numbers of invaded trees on the slopes with artificial vegetational cover.

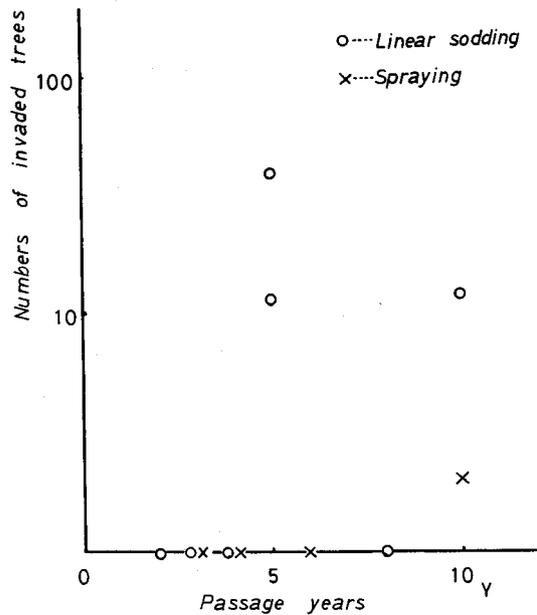
図-15 木本侵入密度 ( $H \geq 1m$ )

き付け工区では極端に少なく、10年経過しても10数本である。さらに樹高1m以上のものについてみると、この違いが顕著に現われている(図-15)。

Fig. 15. Numbers of invaded trees with over one meter's height.

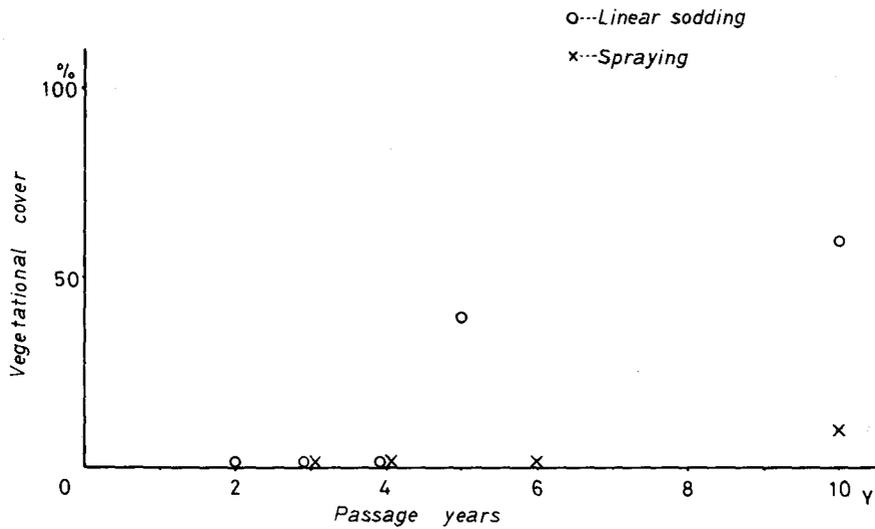
図-16 木本被覆率

またこうした相違は、木本のみの被覆率にも出ており、10年経過でも50%もの差違が認められている(図-16)。

Fig. 16. Vegetational cover of invaded trees.

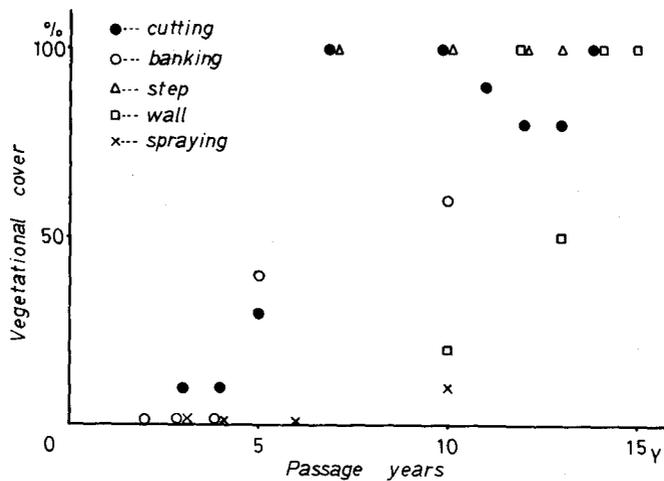
図-17 木本被覆率と工種

図-17は、切取放置、盛土筋芝工、段切りステップ、抑止工、切取吹き付け工の5種類の法面における木本侵入について、経過年数と木本被覆率を見たものである。ここでは各経過年時点で、もっとも良好な被覆率をプロットしてある。

これによれば、緑化工を施工した法面よりも、切取放置法面やステップ、抑止工といった裸出法面の方が、良好な状態にあることがわかる<sup>10),19)</sup>。とくに吹き付け工区では、木本被覆率が低く、他と著しい差異を示している。

Fig. 17. Vegetational cover of invaded trees on the slopes with artificial works.

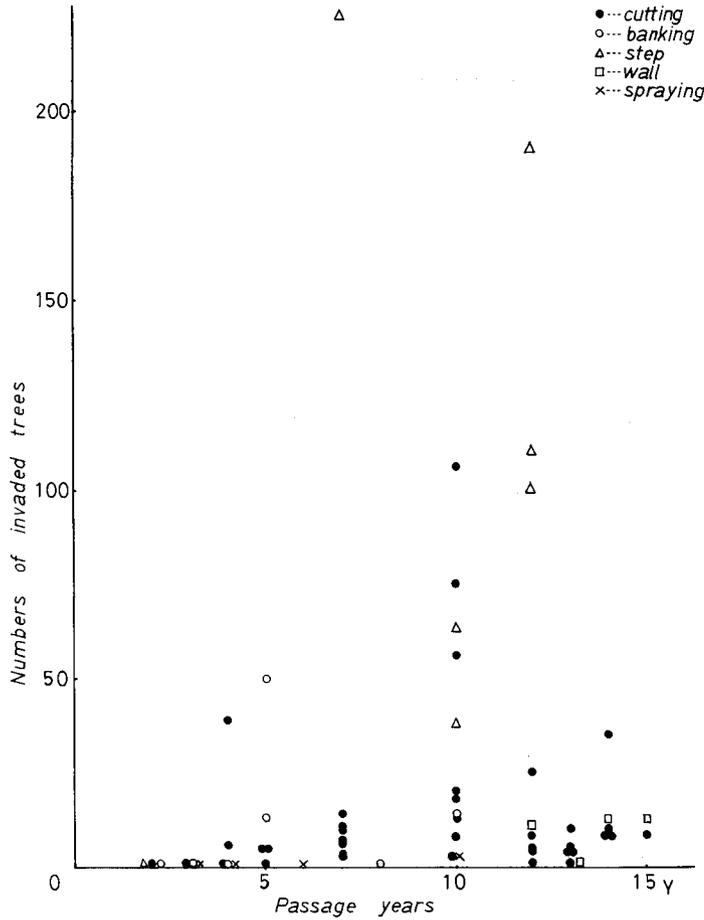
図-18 木本侵入密度と工種 ( $H \geq 1$  m)

こうした特徴は、木本の侵入密度にも現われている。図-18は、樹高1m以上の木本侵入密度と経過年数について示したものである。10年経過した時点を見ると、切取放置法面では、100本以上であるのに対し、吹き付け工区では、5本足らずとかなりの差異が認められた<sup>13)</sup>。

Fig. 18. Numbers of invaded trees on the slopes with artificial works.

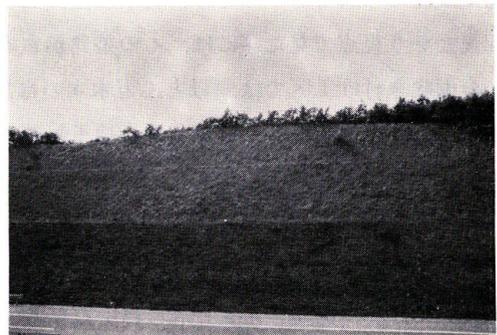
写真-6 草本全面被覆の維持  
(高速道路, 10年経過)

景観の保全を図る工法」と倉田によって定義されている<sup>16)</sup>。そしてこの緑化工は、土木基礎工と植生工に大別されており<sup>26)</sup>、通常我々が緑化工と称しているのは、この植生工に相当している。彼らは、法面に植生を導入する作業のことを植生工と呼んでいるが、要するに初期生長の早い牧草類によって、裸地を平面的に緑衣で覆い、表面侵食を防止しようとするものである。そして我々はこの好例を堤防法面、高速道路法面に見ることができる(写真-6)。

Photo 6. Maintenance of the artificial vegetational cover.

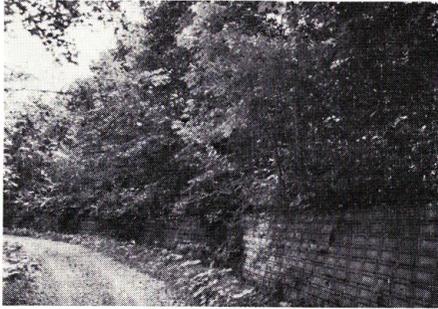
写真-7 切取法面（抑止工のみ）侵入植生（木本）による自然回復

さて、導入された植生は、郷土種ではなくとも、いったん生育場を獲得した限り、この存在は自然植生侵入にとって無視できなくなる。これは、侵入後のいわゆる競合・競争だけでなく、カーペット状の人工植生が、到来種子の活着を阻止する役割を果たすことになり、裸地における植生変化とは、質的に異っているからである<sup>5),8),9),24)</sup> (写真-7, 8)。

Photo 7. Natural recovery with invaded trees on the cutting surface.

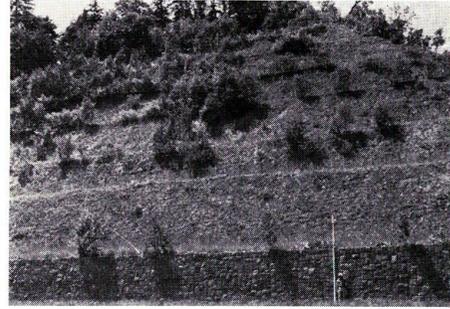
写真-8 ステップへの侵入木本による法面遮蔽

Photo 8. Invaded trees on the steps sheltering the exposed slope surface.
