豪雨による斜面崩壊と林地保全 に関する研究*

小野寺弘道**

Study on Slope Failure Caused by Heavy Rainfall and Erosion Control*

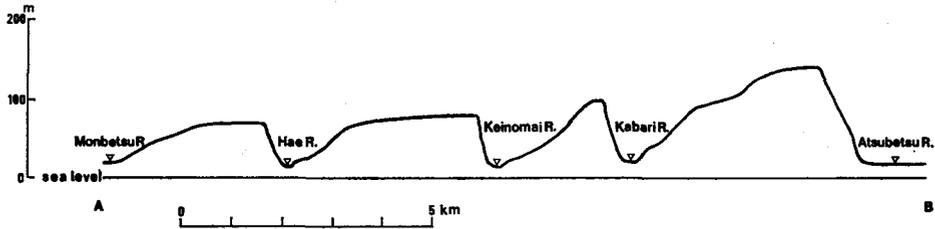
図-2 地形横断面図 (門別川～厚別川間)

日高地方の海岸沿いには全域を通じて平坦な海岸段丘地形が数段形成されていて、その末端は比高30~80m程度の段丘崖となって沖積低地に続いている。図-2は、図-1中の横断線A-Bにおける地形の断面形状を示したものである。この図より段丘面(台地面)は全体的に西

Fig. 2. Topographical profile at the line A-B shown in Fig. 1.

側に緩く傾いていることを読みとることが出来る。西に面した緩斜面には、浅い谷の形成がみられる。一方、東に面する山腹斜面 (段丘崖) は急勾配であり、V字谷あるいは0次谷²⁵⁾の発達が見られ、谷の出口には扇状地が形成されている。また段丘崖下部には崖錐の形成がみられる。主要な河川には河岸段丘が形成されており、それらは左岸側つまり東側に偏在する傾向にある。

向がみられる。崩壊地が河川右岸部に偏在する理由は先に述べたように対象地域の地形的特徴に起因するものと考えられる。すなわち、台地面は全体的に西に緩やかに傾斜しているのに対して、東側の山腹斜面(段丘崖)が急勾配となっているためである(図-2参照)。河川右岸部には流路長1kmに満たない谷が段丘面を解析しており、その谷壁や谷頭にも多くの崩壊が発生しており、崩土は集合して泥流化し、谷の出口に分散堆積した例も多くみられた。台地周辺部の段丘崖や谷壁斜面は本来浸食の最前線であるため崩壊の最も活発なところである。

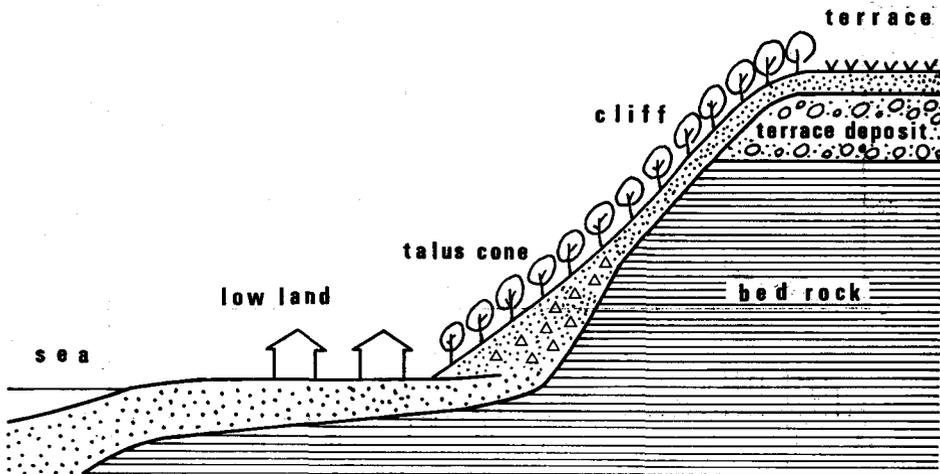
図-3 海岸段丘周辺の地形縦断面模式図

Fig. 3. Topographical profile of coastal terrace.

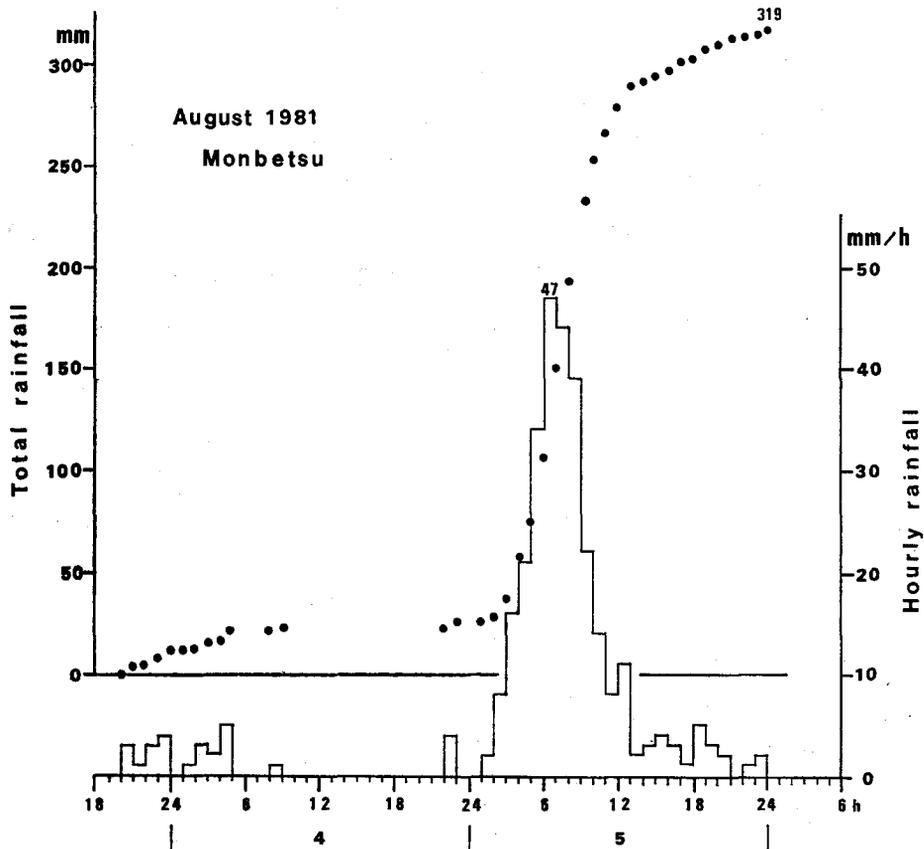
図-4 時間雨量と積算雨量

低気圧と前線の影響により8月3日夜半より降り始めた雨は、5日になって北上する台風12号に刺激されて雨量が増し、門別町では午前7時にピークに達し、1時間雨量の最大値47mmを記録した。そして、降り始めからの積算雨量が319mmに達する大雨となった(図-4)。日高支庁管内の積算雨量分布を示したものが図-5であり、門別町に最大値が分布している。このような激しい降雨が日高管内一円に多数の斜面崩壊を発生させる誘因となった。

Fig. 4. Hourly rainfall and total rainfall.

後は散発的に発生している。以上のことから、1時間雨量が35 mmに達する頃から崩壊の発生がみられ、降雨量のピーク時に発生が集中していたことがわかる。

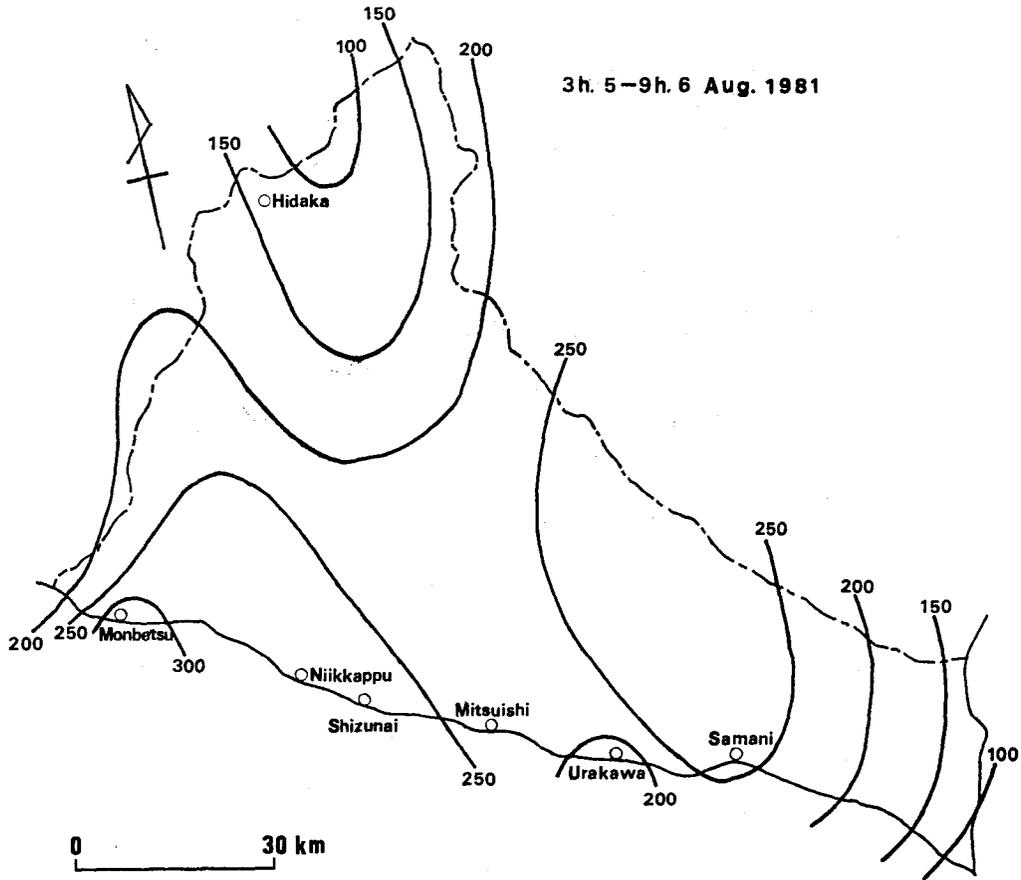
図-5 積算雨量分布図 (単位 mm)

Fig. 5. Distribution of total rainfall (mm).

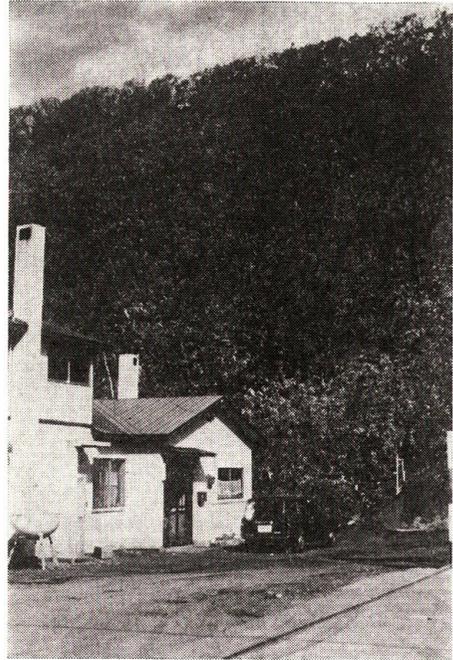
写真-1 海岸段丘崖斜面にはカシワを主体とする天然林が成立していて土砂崩壊防備保安林となっている。今回の豪雨でこのような斜面が崩壊した(清島地区、ベルト2)

Photo 1. On the coastal terrace cliff, natural forests which are mainly composed of *Quercus dentata* are standing and they are designated as the erosion control forest. By heavy rainfall of this time, such slope were failed everywhere (belt-2, Kiyohata).

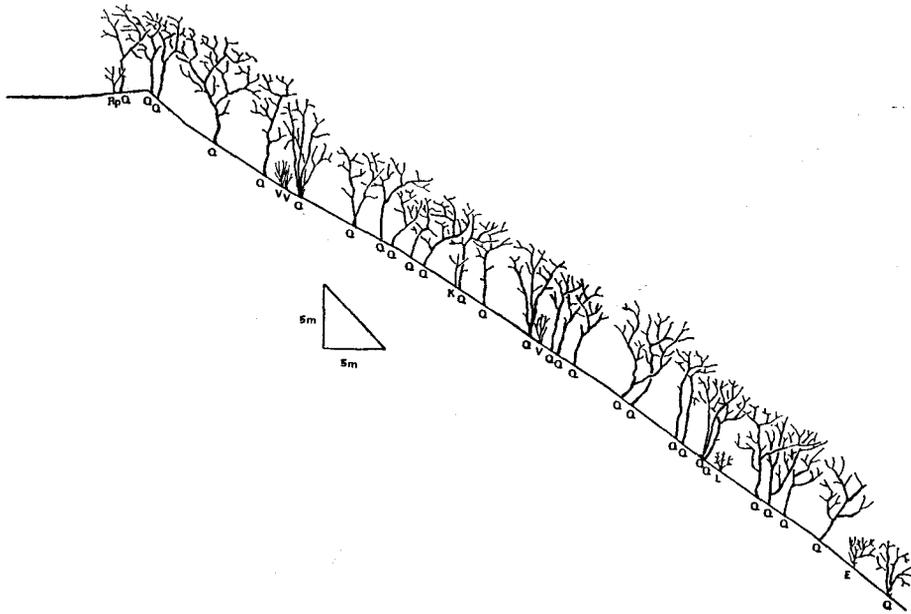
図-8 森林側面スケッチ図 (清島地区海岸斜面, ベルト2)

図-8は、清島駅前の非崩壊斜面の森林の側面スケッチ図である。傾斜角度35度前後のほぼ平衡な斜面であり、斜面の脚部から数メートル以内に民家が建ち並んでいる。斜面とその上部の平坦面は国有林であり、図に示すようにカシワを主体とする天然林によって覆われている(写真-1)。林床にはミヤコザサが侵入している。このベルトのすぐ東側に隣接する斜面に表層剝落型の崩壊が幅13mにわたって発生している。崩壊地の頭部は斜面脚部から斜距離にして約40mの地点にあり、また末端部は16mのところを位置しており、脚部の崖錐部分は崩壊していない。

表層土の厚さは、崩壊地の頭部で35cm、中間部で50cm、下部で80cmあり、下部に向うほど厚くなる傾向にある。

表層土の材料は小円礫の混入する砂であり、そのなかにSpfaやTa-bなどの火山灰がみられるが明確な成層構造を示していない。

表層土が崩落したあとの斜面には、基岩である礫岩の岩盤が露出していてその表面は硬い。すなわち、表層土と基岩との境界の不連続性はきわめて顕著である。樹木はすべてこの表層土の範囲内にその根を張っている。表-2に同ベルト内にみられる木本類を樹高階別に示

Fig. 8. Profile of forest (belt-2, coastal slope of Kiyohata).

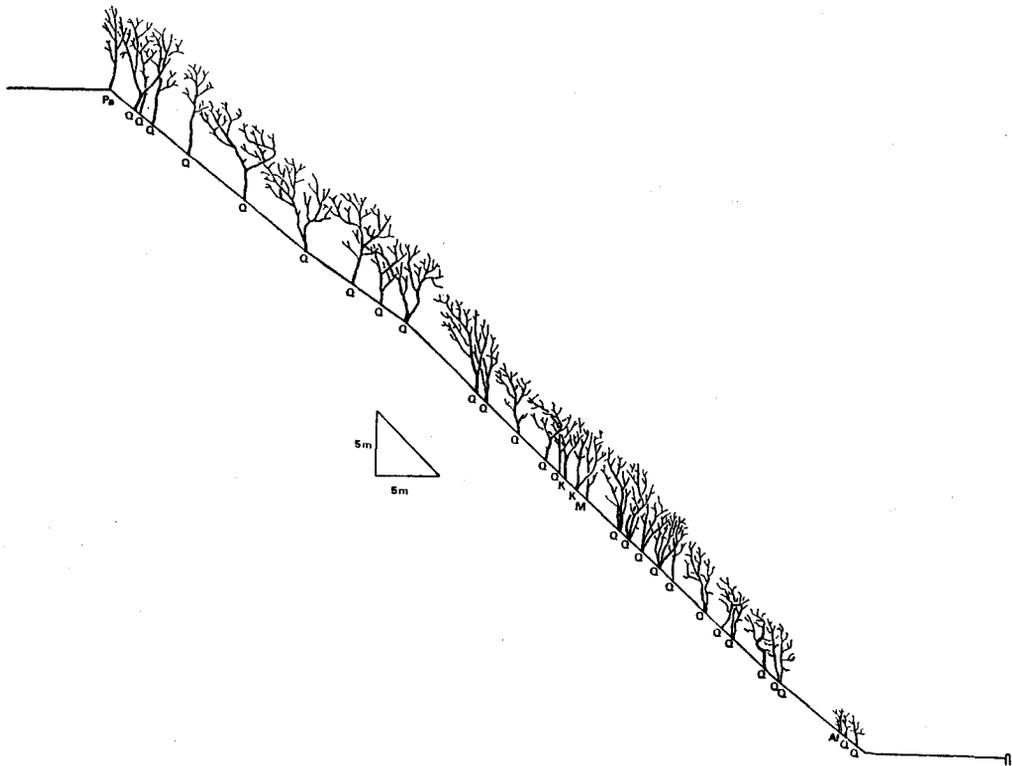
図-9 森林側面スケッチ図(節婦地区海岸斜面, ベルト3)

図-9は、国鉄節婦駅より西方へ約1kmの未崩壊斜面における森林の側面スケッチ図である。

斜面下部には国道の擁壁が作設されており崖錐の脚部が固定されている。国道に隣接して鉄道が敷設されていて、それより10m程度で汀線(防波堤)に至る。斜面長は90mほどあり、平均傾斜角は約32度である。

Fig. 9. Profile of forest (belt-3, coastal slope of Seppu).

今回の豪雨によりこれらの沢頭においてガリーの拡大がみられたが, 治山施設の施工箇所においては土砂の移動が抑止されている。今回崩壊した斜面はベルトのすぐ西隣にあたり沢型地形である。崩壊地の頭部(斜面脚部より40m上方)にみられる表層土の断面には, 表面より10cmの深さのところにはTa-b火山灰の堆積層が10cmの厚さで認められる。その下層は80cmの厚さの基岩風化土(砂)となって基岩の砂岩に至る。しかし風化土と基岩との境界は著しく不連続である。

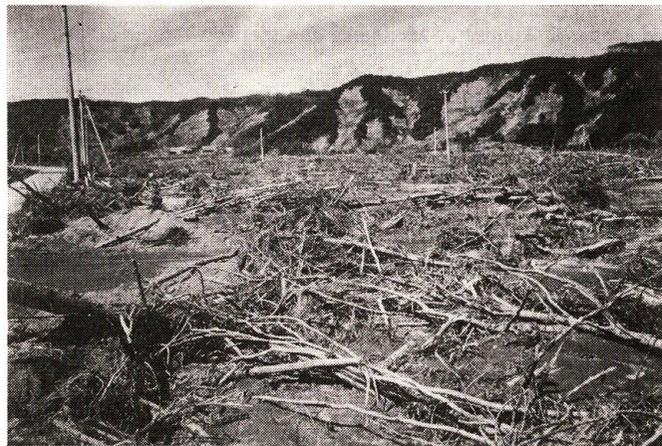
内陸部には台地・丘陵地形がみられるが、崩壊は各河川右岸部の山腹斜面とそこに発達した支谷の谷壁に多く発生している。そのなかでも門別町豊郷の波恵川右岸部に発生したものは、多量の土砂と流木を下流へ押し出し多大の被害をもたらしている。そして流木のなかには多くの天然林木が含まれている (写真-2)。

写真-2 多量の流木を含んだ崩土は泥流となって流下し家屋、水田、草地を埋没した (豊郷地区)

Photo 2. The debris including many logs flowed down burying the houses, rice field and meadow (Toyosato).

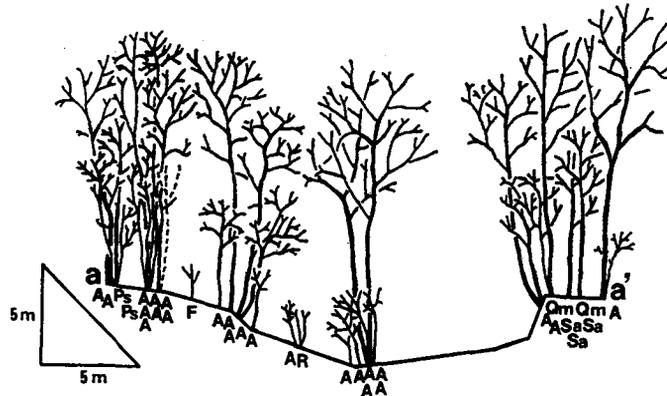
図-10 森林側面スケッチ図 (豊郷地区内陸斜面, ベルト4)

図-10 は門別町豊郷地区宮川付近に発生した崩壊地の周辺における森林の側面スケッチ図であり、表-4 はその樹高階別本数配分表である。

このスケッチ図は、図-12 内に示されている横断線 a-a' におけるものである。一方図-11 に同横断線における表層地質の柱状図を示したが、凹地部分には Ta-b 火山灰の降下堆積層が

Fig. 10. Profile of forest (belt-4, shown in Fig. 12. as the line a-a', inland slope of Toyosato).

存在していない。また斜面周辺の観察によると、Ta-bの分布は図-12に示したようになる。このことから凹地部分の斜面は火山灰降下後に発生した崩壊地の自然復旧跡地(旧崩壊地)の一部であると考えられる。そして今回の豪雨により再度その復旧跡地下部の風化土層が森林とともに崩壊したものである。崩壊前の林相は崩土内にみられた流木の樹種・樹高などから類推して、ほぼ図-10に示されたようなものであったらうと考えられる。

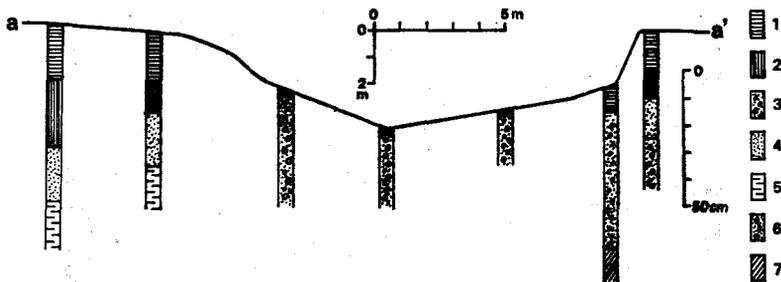
図-11 表層地質柱状図 (豊郷地区内陸斜面, ベルト4)

1. 腐植土 2. Ta-b 火山灰を多く含む腐植土 3. 円礫, 砂, Ta-b 火山灰からなる崩積土
4. Ta-b 火山灰層 5. シルト, 粘土質土 6. 円礫, 砂からなる基岩風化土 7. 基岩 (礫岩)

Fig. 11. Profile of surface soil (belt-4).

1. Humus 2. Humus included much of Ta-b tephra 3. Colluvial deposit consisting of gravel, sand and Ta-b tephra 4. Ta-b tephra layer 5. Silt and clay 6. Weathered bed rock consisting of gravel and sand 7. Bed rock (conglomerate).

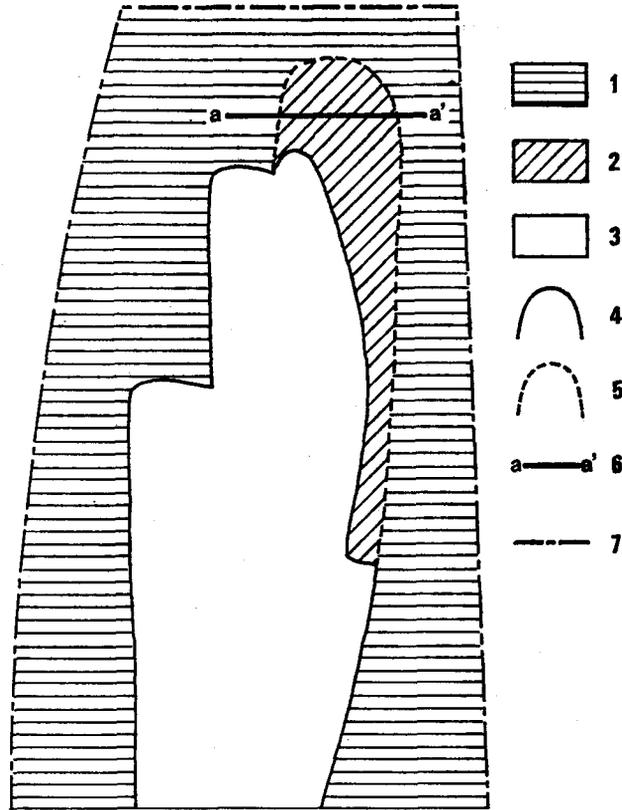
図-12 斜面における火山灰の分布 (豊郷地区内陸部)

1. 樽前b火山灰 (Ta-b) 分布域 2. 樽前b火山灰非分布域 3. 露出基岩 (礫岩)
4. 新崩壊地 5. 旧崩壊地 6. ベルト4 7. 尾根線

Fig. 12. Distribution of tephra on slope (inland of Toyosato).

1. Slope with the Ta-b tephra 2. Slope without the Ta-b tephra 3. Bare bed rock (conglomerate) 4. New scar 5. Old scar 6. Belt-4 7. Ridge.

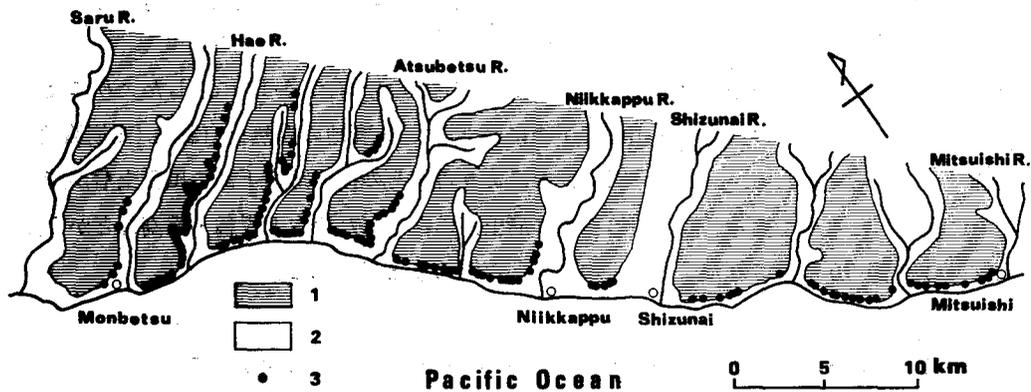
図-13 崩壊地の分布と地形区分

対象地域の地形を台地(洪積段丘)・丘陵地と沖積低地に区分し、それに崩壊地の分布を示すと図-13のようになる。崩壊地は台地周辺部に分布しており、海岸沿いでは段丘崖に、内陸部では波恵川、慶能舞川、賀張川、厚別川などの主要な河川の右岸部の山腹斜面に分布する傾

1. 台地・丘陵地 2. 低地 3. 崩壊地

Fig. 13. Distribution of slope failures and classification of topography.

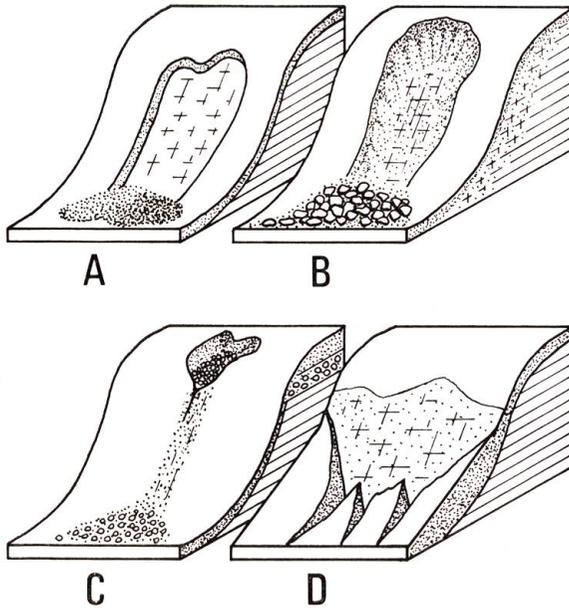
図-14 崩壊の分類

崩壊の分類はさまざまな基準からなされるが^{2),26)}、ここでは崩壊した材料が何であるかによって区分した。その結果図-14に示すように4つに分類された。

- A. 表層剥落型 B. 岩盤崩落型 C. 段丘堆積物崩壊型
- D. 崖錐堆積物崩壊型

Fig. 14. Classification of slope failures.

- A. Surface slide type B. Bed rock slide type C. Terrace deposit erosion type
- D. Talus cone erosion type.

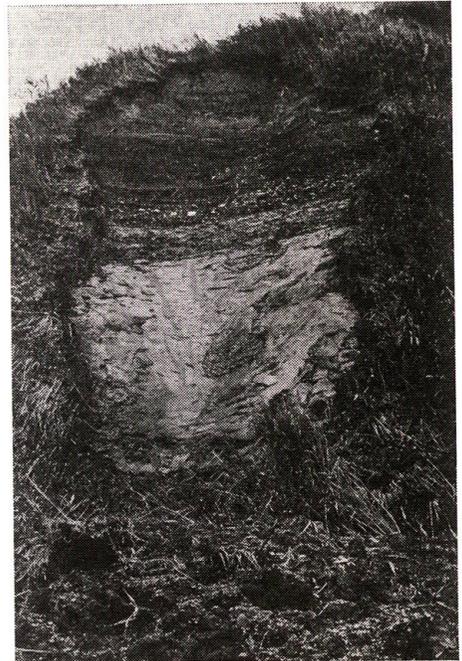
Aタイプは基盤岩を覆う表層土が剥落するタイプである(写真-3)。表層土の厚さは50cm程度であり、木本や草本の根系が張りめぐらされていて、いわゆる板状体¹²⁾を形成している。板状体と基盤岩とは著しく不連続であり、崩壊直後は固い基盤岩が露出する。斜面の遷急線の下部から崩壊しているものがほとんどであるが、崩壊部と崩土堆積部が上下隣り合わせのものと、両者の間に流送部(非浸食域)が存在する場合とがある。崩土は基盤岩の風化した砂が主

写真-3 Aタイプ(表層剥落型)の崩壊地。表層土が崩落したあとには硬い基盤岩が露出する(節婦地区)

Photo 3. A type (surface slide type) slope failure. Hard bed rock lay bare after sliding of surface soil.

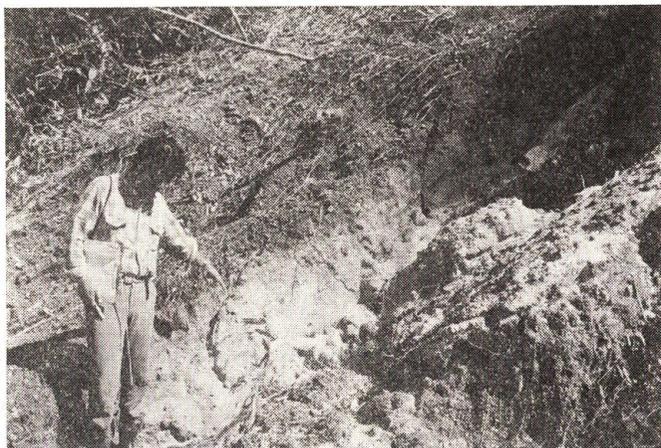
体で、これに礫、シルトなどが含まれ、さらに多量の火山灰 (Ta-b, Us-b など) が混入している (写真-4)。

写真-4 斜面堆積物中には火山灰層が厚く介在している (豊郷地区)

Photo 4. Thick tephra layers were lying in the slope deposits (Toyosato).

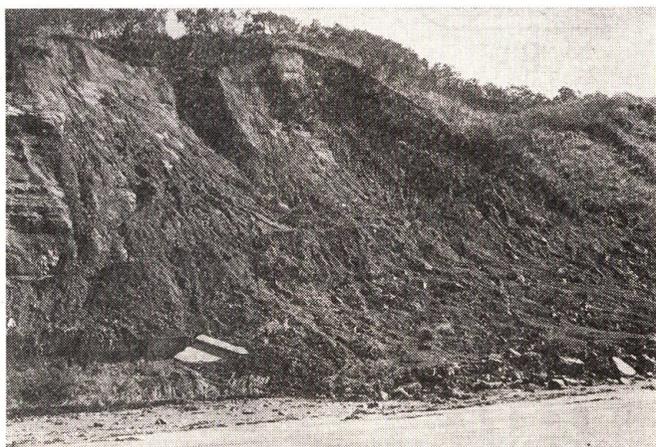
Bタイプは、深層風化した基岩が表層土もろとも崩壊する岩盤崩落型のものである (写真-5)。一崩壊地の崩土量は多いが、発生例は後述するように少ない。遷急線の上方から斜面を深くえぐり取るように崩壊し、崩土は角の鋭い巨大な岩塊を伴っている。

写真-5 Bタイプ (岩盤崩落型) の崩壊地。深層風化した基盤岩が崩落して国道、鉄道を埋め崩土は海に達した (東静内地区)

Photo 5. B type (bed rock slide type) slope failure. Deep weathered bed rock fell down to the sea burying the national road and the rail way (Higashi-Shizunai).

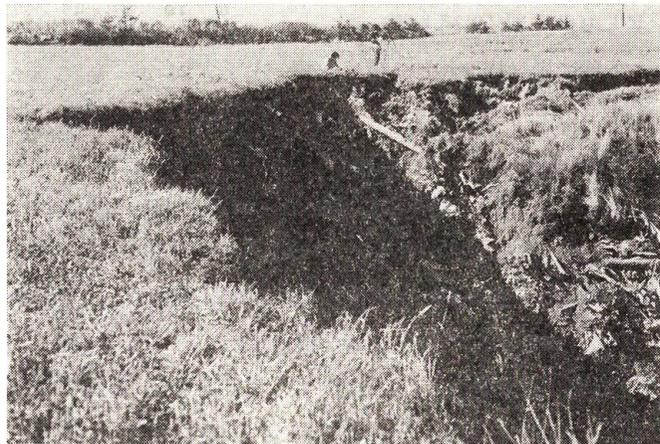
頭は遷急線上方の平坦面に及び、台地上の表流水を集中することによってガリーはV字谷状に発達する(写真-6)。このタイプの崩壊は、平坦面上の土地が草地、畑地として段丘崖に接近して利用されているところに発生する傾向がみられる。

写真-6 Cタイプ(段丘堆積物崩壊型)の崩壊地。段丘面は草地として利用されている(厚賀地区)

Photo 6. C type (terrace deposit erosion type) slope failure. Terrace plains are used for the meadows (Atsuga).

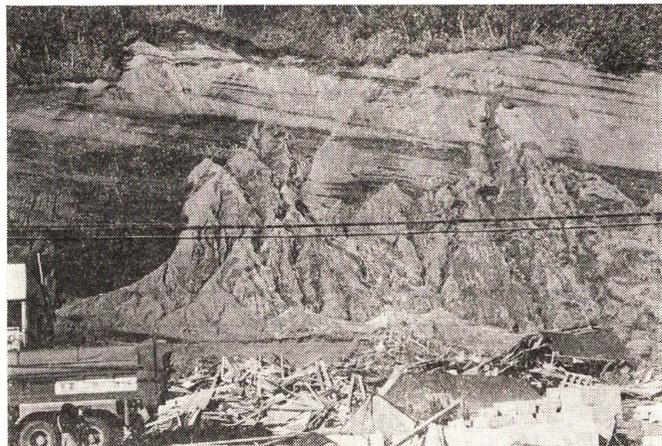
Dタイプは、段丘崖や山腹斜面の脚部に形成された崖錐や麓屑、あるいは小規模谷地形の末端にみられる沖積錐が洗堀・崩壊するものである(写真-7)。このタイプはAタイプと併発するものが多い。崩壊のしかたはガリー浸食によるものがほとんどであるが、なかには地すべ

写真-7 Dタイプ(崖錐堆積物崩壊型)の崩壊地。斜面脚部に存在する崖錐堆積物が120mの幅にわたり崩壊し家屋7戸を全壊した(清島地区)

Photo 7. D type (talus cone erosion type) slope failure. The talus cone which was formed at the foot of slope was eroded in width of 120 m and its debris razed 7 houses to the ground (Kiyohata).

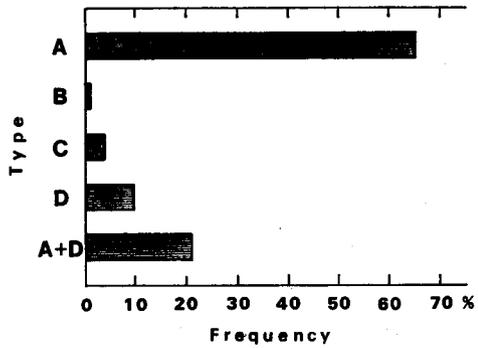
図-15 崩壊形態と発生率

図-15は、それぞれの崩壊タイプの発生率を示している。Aタイプの表層剝落型の崩壊の発生率が最も高く、60%を超えている。次いでAタイプとDタイプとの併発型(斜面上部に表層剝落型、斜面中・下部に崖錐崩壊型)に発生率が高いことがわかる。

Fig. 5. Occurrence rate of each type slope failures.

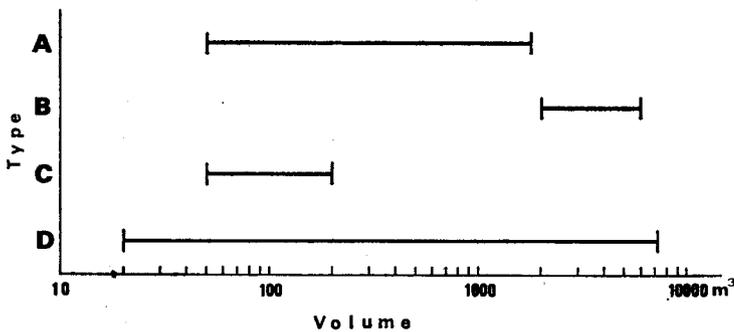
図-16 崩壊形態と規模

図-16は、それぞれの崩壊タイプの崩壊規模の範囲を表したものである。最も発生率の高いAタイプは50~1,800 m³の範囲内にある。このタイプの崩壊深は0.5 m程度であるから、崩壊面積は100~3,600 m²の範囲にあることになる。Bタイプの発生率は最も低いが、崩壊土砂量の規模は大きい。このタイプは崩壊時に巨大な岩塊を伴っており、斜面脚部に作設された擁壁工がことごとく破砕されて崩土の前面まで飛ばされていることから、破壊エネルギーは4タイプのうち最も大きいと推測される。Cタイプは規模は小さいが、そのまま放置することによって大きな谷に発達する可能性が最も高い。Dタイプは範囲が広い。基盤を覆う斜面の表層土のうち崖錐部分の占める割合は後述するように全体の80%にも及ぶ場合があるので、崖錐部分が崩壊することによって、多量の土砂が流出し、下流部に被害を与える。最大値である7,300 m³は門別町清島地区でみられたもので、幅120 mにわたって崖錐斜面が崩壊し、家屋7戸を全壊している。

Fig. 16. Volume of each type slope failures.

各タイプの崩壊地の崩壊土砂の規模は図-16で述べたように全体を通じて20~7,300 m³と広い範囲内にありタイプごとにその範囲に特徴がある。

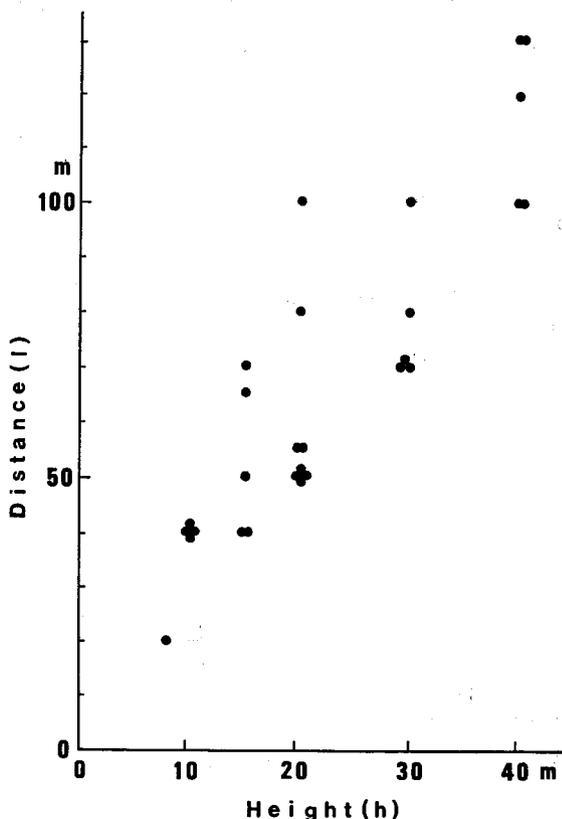
図-17 崩壊高と流下距離

斜面の崩壊によって流下した土砂(崩土)が、崖下のいかなる範囲にまで影響を及ぼすかを知ることは、今後の防災対策や土地利用の在り方を考える上で、きわめて重要な基礎資料となる。ここでは最も発生率の大きいAタイプ(表層剥落型)の崩壊について取り上げ、崩壊地の高さ(斜面脚部から崩壊地頭部までの比高)と崩土の流下距離(斜面脚部から崩土末端までの距離)との関連を図-17に示した。流下範囲内に抑止物が存在しない場合は、崩落土砂は平均して崩壊高の約3倍、最大約5倍の距離の範囲まで影響を与える。図-18に、抑止物がない場合の流下距離(l)と崩壊高(h)との比(l/h)の発生率を示した。これによると、その比が2.1~3.0の範囲にあるものは約60%、3.1~4.0が約30%、4.1~5.0が約10%ある。この値を他の調査結果と比較すると、例えば建設省土木

Fig. 17. Relationship between the height of slope failure (h) and the length of debris (l).

研究所によるがけ崩れ調査結果²⁴⁾によれば、この比が1以下の崩壊の発生率は80%以上になっている。したがって、日高地方における値は大きいことがわかる。この理由については明らかではないが、ひとつには、基盤岩を覆う表層土が砂質土であり、その中に厚い火山灰層が

介在しているために、多量の水分を含んだ飽和状態の崩土は容易に流動化し、土砂流となって流下するためであろう。現地で崩土の堆積状況を観察すると、崩土上の樹木が立ったままの状態ですら遠方まで運搬されている例をいくつかみることができるところから、想像以上に流下しやすい条件にあるといえよう。

3) As for the influence of debris slides, in the case that there are no preventive object in their paths, the length of debris (l) (distance from the foot of slope to the end of debris deposit) is about three times the height of slope failure (h) (the length from the foot of slope to the top of scar) in mean and five times in maximum, as shown in Fig. 17.

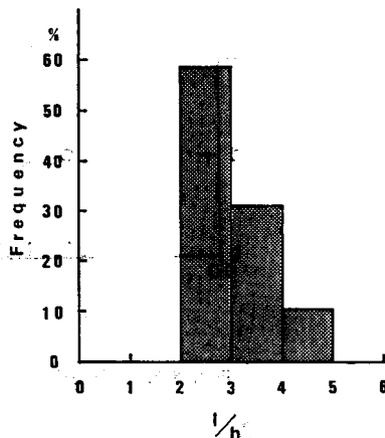
図-18 流下距離と崩壊高との比の発生率

Fig. 18. Occurrence rate of the ratio of l/h .

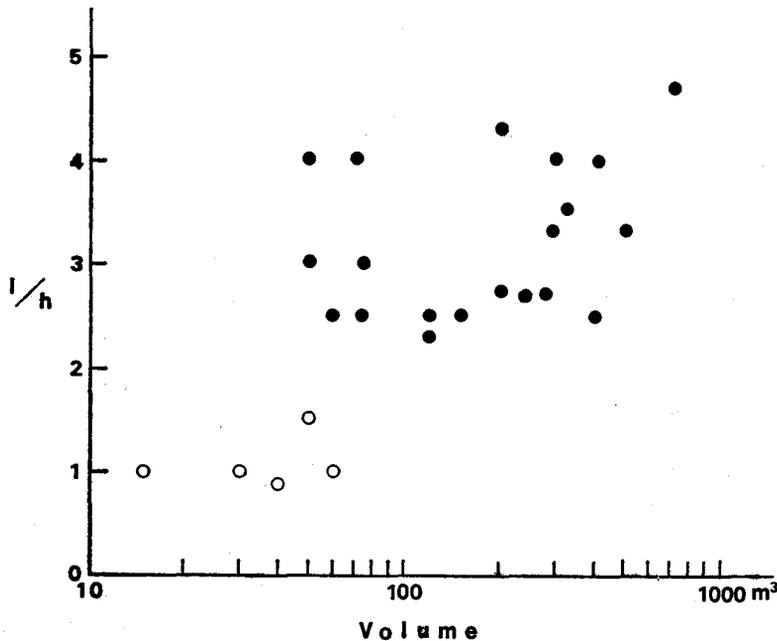
図-19 崩壊の規模と流下距離

図-19は崩壊の規模、すなわち崩壊土砂量と l/h との関連を表したものである。これには流下の際に治山施設などの構造物の影響を受けていないもののみをとりあげてある。これによると、規模(崩壊土砂量)と流下距離との間には高い相関は認められない。このことは、崩壊地の規模は、崩壊高×崩壊幅×崩壊深によって求められるが、崩壊高と崩壊深がほぼ一定であるのに対して、崩壊幅の値によって、その規模が大きく決定されるためである。すなわち、規模の大きい崩壊地は、横方向に拡大して崩壊幅が大きくなっているが、そのことは崩土の流下距離が大きくなることにはただちに結びつかないことを示している。

Fig. 19. Relationship between volume and the ratio of l/h .

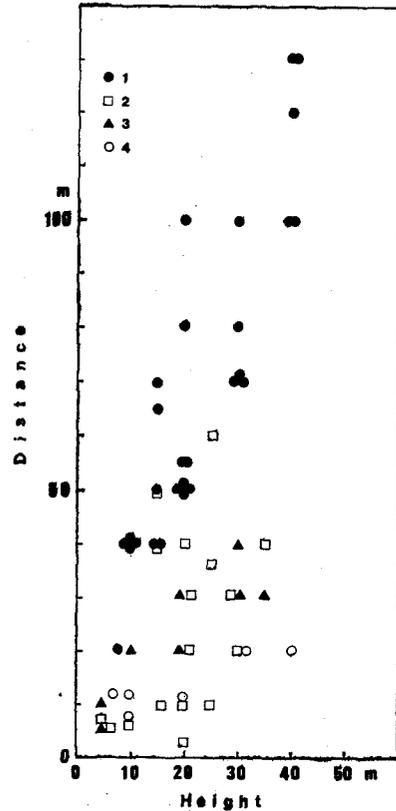
図-20 崩壊高と流下距離

図-20は、流下区域に治山施設、立木、家屋が存在する場合の崩壊地の比高と崩壊土砂の流下距離との関連を示したものである。比較のために、図-17に示した抑止物がない場合のも

さらに、図-20に家屋や立木がある場合の影響についてみる。もちろんこれは家屋や立木の斜面側に一切の構造物がない場合である。家屋がある場合は、流下土砂は家屋の位置でほぼ阻止されている。しかし、家屋は半壊から全壊に近い状態である。したがって、土砂の流下距離は家屋の斜面脚部からの位置によってほぼ決定される。家屋が斜面にきわめて接近している場合は、背後に土留工が作設されていることがあるが、裏山からやや離れている場合（たとえば崩壊高と同程度の距離）には土留工などが作られていないことがあり、斜面崩壊の際には崩落土砂の直撃を受けることになるのである。

立木の場合もその抑止効果が認められる。これらの立木は家屋の周囲あるいは背後に植栽された屋敷林である。樹種はトドマツ、カラマツ、スギ、コウヤマキなどの大径木である。立木の場合は家屋の場合と異なり、流下土砂がそれによって阻止されるのではなく、むしろ流下エネルギーを減勢させる役割を果たしているものと考えられ、土砂の大半は林内に流れ込んでいるが、家屋に大きな損傷を与えていない。さらに、斜面崩壊の際に生ずる多量の流木が上流側の立木にひっかかっており、流木に対する一種のスリット効果もみられる。

- 1. 抑止物なし 2. 家屋 3. 立木
- 4. 保全施設

Fig. 20. Relationship between the height of slope failure (h) and length of debris (l).

- 1. No preventive objects 2. Houses
- 3. Tree stand 4. Soil retaining works

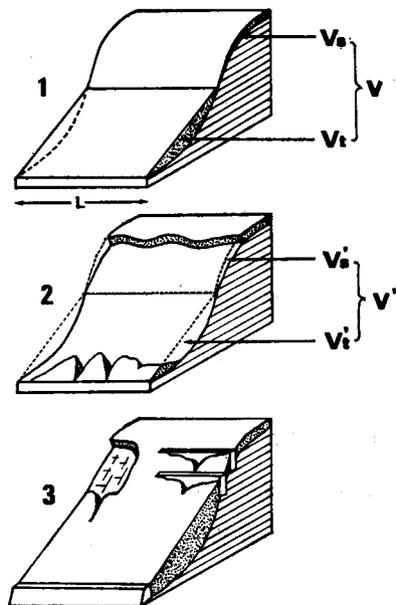
図-21 山腹土砂とその固定
Fig. 21. Hillside soil and its fixation.

図-21の1に示すように、崖錐の形成がみられる斜面において、単位幅あたりの基岩を覆う土砂のうち、崖錐部分の土砂量を V_i とし、それより上方の表層土の部分の土砂量を V_s とすると、基岩を覆う斜面の土砂量 V は V_i と V_s の和で表わされる。ここで V を崩壊可能土砂量と呼ぶことにする。また、図-21の2に示すように、崖錐部分の崩壊した土砂量を V'_i とし、表層土部分の崩落した土砂量を V'_s とすると、斜面から崩壊流出した土砂量 V' は V'_i と V'_s の和で表わされる。ここで V' を崩壊土砂量と呼ぶことにする。

いま、これらの各土砂量について、具体例として門別町清島地区において幅120mにわたって発生した崩壊地をとりあげる。同崩壊地は家屋7戸を全壊しており、治山施設などが一切配備されていない未施工地である。崩壊前の斜面を想定して土砂量を算出すると、 $V_i=9,300\text{ m}^3$ 、 $V_s=2,000\text{ m}^3$ 、 $V=11,300\text{ m}^3$ となり、崩壊可能土砂量に占める崖錐部分の土砂量の割合は82%となり、きわめて大きいことがわかる。一方、実際に崩壊した土砂量は、 $V'_i=7,300\text{ m}^3$ 、 $V'_s=1,700\text{ m}^3$ 、 $V'=9,000\text{ m}^3$ であり、崩壊土砂量に占める崖錐部分の土砂量の割合は81%となり、やはり大きい。ところが、崖錐の脚部に土留工や擁壁工が設置されている場合には図-21の3に示すように、崩壊土砂量に占める割合の大きい崖錐部分の土砂を確実に固定している例を多くみる(写真-8, 9参照)。こ

のように崖錐脚部に土留工を配置することによりDタイプの崩壊の発生を未然に防止する効果が期待できるのである。他方、表層土の土砂量は崖錐のそれと比較すると少ないが、崩落時の破壊作用は位置エネルギーを有しているので大きい。表層土の崩落防止についても土留工による効果が期待できる。数段の土留工を配置することにより斜面はいくつかの小斜面に分割されることになり、表層土の基岩からの崩落は防止される(図-21の3参照)。表層部分に小規模な崩壊の形成をみることもあるが、これについては土留工の配置間隔をさらに狭めるか、あるいは土留工間に柵工を設置することによってその発生を防止することが可能である。

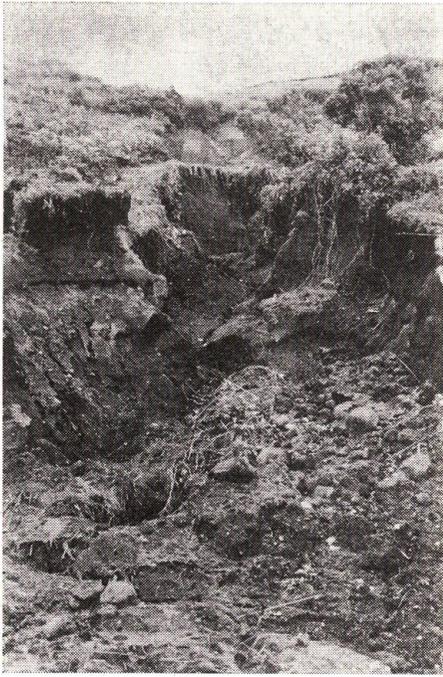
写真-8 斜面脚部に土留工が設置されていないところでは崖錐堆積物がガリー状に深くえぐられ、下流に多量の土砂が流出した(静内)

Photo 8. On the slope where the soil retaining works were not set, the talus cone was deep eroded as gully and much volume of debris flowed downward (Shizunai).

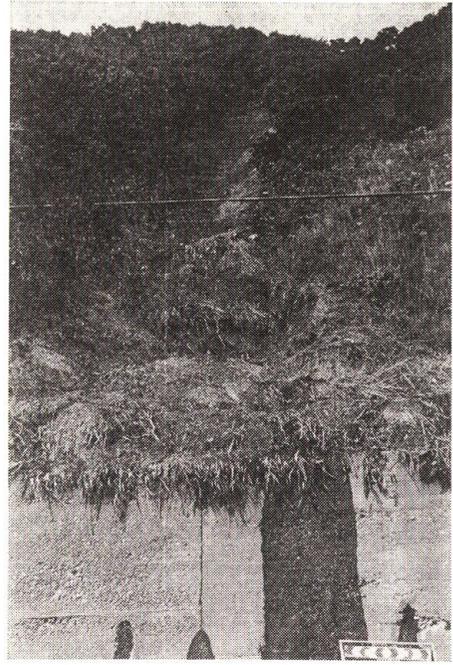
写真-9 斜面脚部に土留工が設置されているところでは崖錐堆積物はそれによって固定され、土砂の流出は最小限に抑えられている(静内)

Photo 9. On the slope where the soil retaining works were set, the talus cone was fixed by them and soil erosion was controlled (Shizunai).

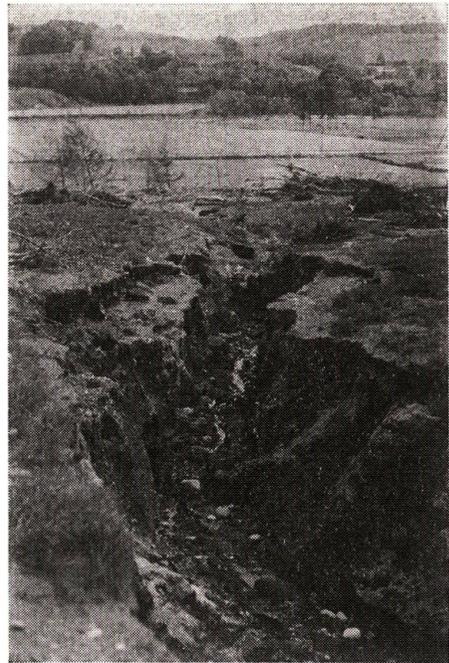
ているところでは、切取法面にブロック又はコンクリートの擁壁が設置され、さらに、水路工によって谷からの流水が誘導されている。このような擁壁は土留工、あるいは床固工としての機能をも有している。すなわち、谷の上流部で発生した崩壊が泥流となって流下する際に、扇面には洗掘された痕跡が認められず、むしろ土砂が分散堆積する傾向が見られる。これに対して、保全施設がまったく設置されていない扇状地においては洗掘の傾向が著しく、扇頂部から扇中央部にかけて深さ2~7m程度のガリーの形成が見られ、扇状堆積地内からの多量の土砂流出が見られる(写真-10)。

写真-10 谷の出口に形成されていた扇状地は集中した流水による浸食を受け、深さ5~7mのガリーを形成した(厚賀地区)

Photo 10. The fan which was formed at the end of valley was eroded by concentrated running water and developed into the gully of 5-7 m depth (Atsuga).

このように、溪床内あるいは扇状地における谷止工、床固工などの構造物は、堆積土砂の固定に大きな効果を発揮し、下流への土砂流出を最小限に抑える役割を果たしている。

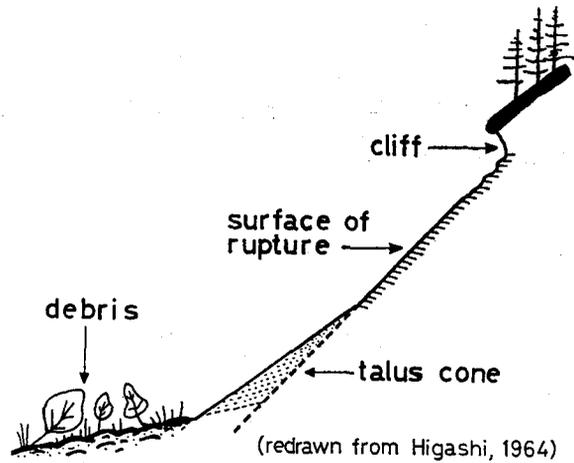
図-22 崩壊斜面の側面図

Fig. 22. Profile of slope failure.

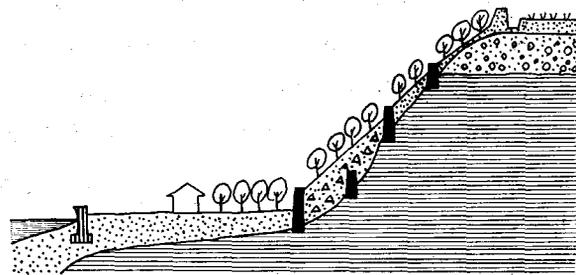
図-23 山腹土砂の固定工法モデル

図-23はモデル工法の一例である。まず斜面脚部の不安定な堆積物は土留工によって固定させる。その際に斜面脚部から頂点までの全体の勾配に無理が生じないように, 土留工の位置と高さを決定し, 完成斜面の線形が不自然とならないようにすることが必要である。崩落崖の部分はのり切工によって傾斜を一定勾配に緩和させることになるが, 切取土砂量が多量となる場合は盛土土砂が不安定となり基礎地盤にそって滑動するおそれがあるので, そのような場合には埋設工等によって防止する。また, 盛土部の斜面が著しく長くなる場合には数基の土留工を配置して, 斜面をいくつかの小斜面に分割することが必要となる。堆積(盛土)部分は水の集中による浸食を受け, 今回のDタイプのような崩壊に結びつき易いので, 水路工, 暗きょ工などを水の集中し易い箇所に配置する必要がある。

Fig. 23. Model of hillside works.

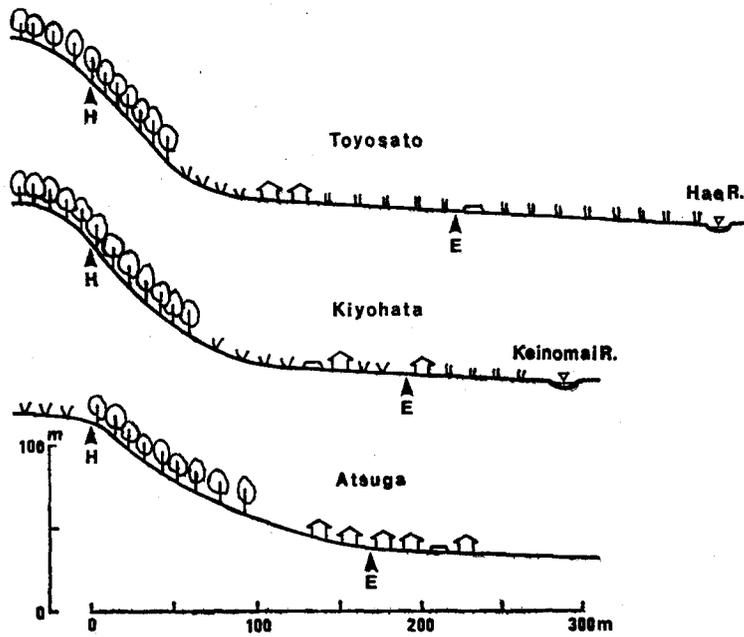
図-24 土地利用形態 (内陸部)

Fig. 24. Pattern of landuse (inland).

稲作などの作目からなるが、主要河川周辺の沖積平野や扇状地は水田、草地、放牧地として、段丘上は草地、放牧地として利用され、斜面は林地となっている(図-24)。家屋は斜面脚部や扇状地末端、谷の出口などに散在する傾向にある。これは生活用水がそのような場所で得やすいためと考えられる。実際に、現在でも内陸部では全て井戸か湧水・沢水からの簡易水道によっている。一方、海岸沿いの海と裏山にはさまれた狭小な土地には、鉄道・国道等の輸送幹線が敷設されているほか、前浜はコンブの干場として利用されている。家屋は国道や鉄道と裏山との間や海との間に建てられ、小規模な集落を形成している(図-25)。崖下に建てられている家屋は、山脚との距離が数mの場合もある。裏山の斜面は、カンワを主体とする天然生広葉樹林であり、部分的にクロマツ、ギンドロなどが植栽されていて保安林に指定されているところが多い。台地上の広大な土地はほとんどの場合草地や放牧地として利用されている(写真-11)。

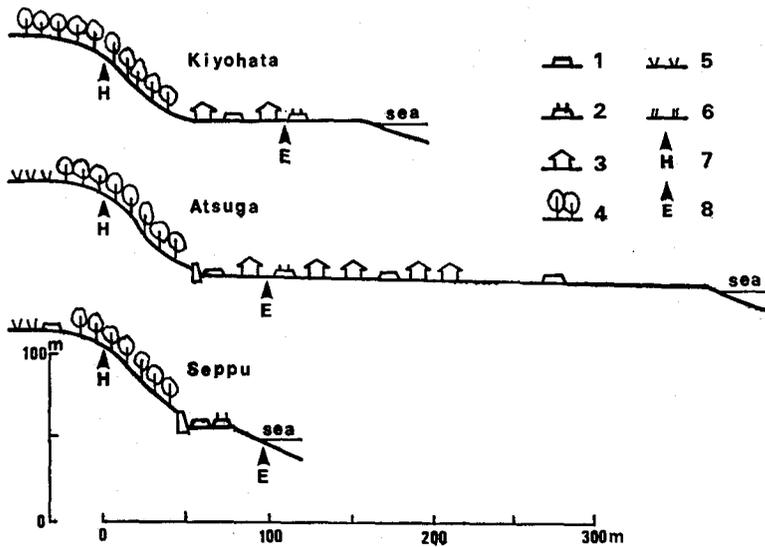
図-25 土地利用形態 (海岸部)

- 1. 道路 2. 鉄道 3. 家屋 4. 森林 5. 草地・牧場 6. 水田
- 7. 崩壊地頭部 8. 崩土末端

- 1. Road 2. Rail way 3. House 4. Forest 5. Meadow and farm 6. Rice field
- 7. Head of scar 8. End of debris
