# 高収率パルプの紫外線顕微鏡観察\*

尹 承洛\*\* 小島 康夫\*\* 香山 彊\*\*

Ultraviolet Microscopic Studies on Fibers in High Yield Pulp\*

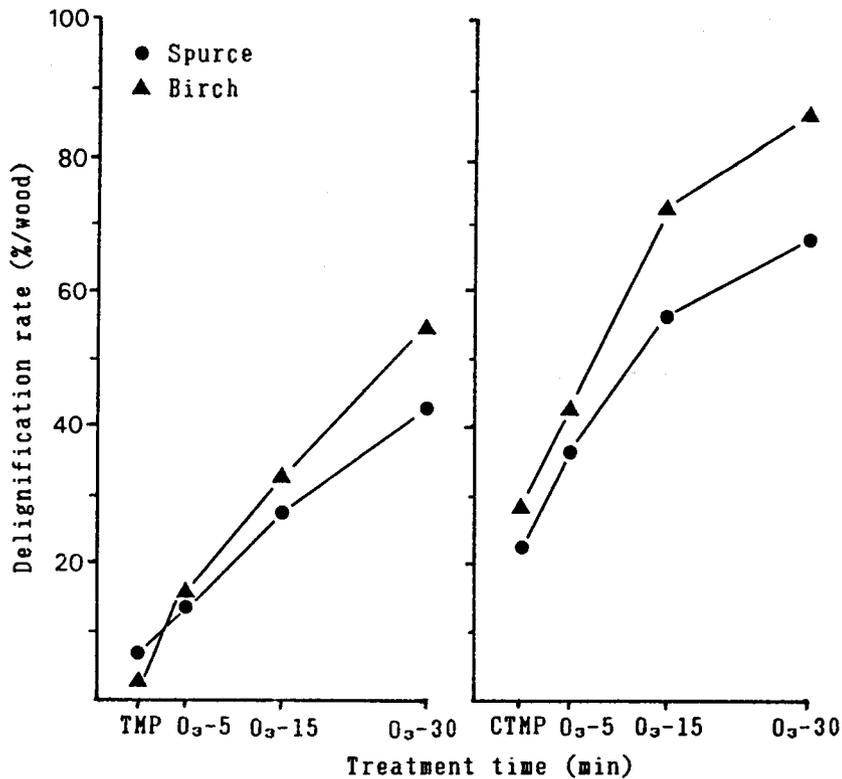
Fig. 1. Delignification of TMP and CTMP by ozone treatment.

樹種別パルプの脱リグニン度はアカエゾマツよりマカンバが高いことが認められる。

アカエゾマツの TMP の脱リグニンは、処理 5 分までは溶出するリグニン量が少ないが、処理 5 分以後から大きくなった。処理 15, 30 分間を比較するとほぼ同量のリグニンが溶出された。CTMP では、処理 5 分以後にリグニンが多く溶出される。

それに反して、マカンバの TMP はオゾン処理 5, 15 分に溶出するリグニン量の割合はほとんど同じで、15 分以後から溶出されるリグニンが多かった。CTMP の場合はオゾン処理 5 分までの脱リグニン量より 5 分以後の脱リグニン量が大きくなった。特に、処理 5 分から 15 分までの脱リグニン量が多いことが認められた。

これと、オゾン処理による繊維からの脱リグニンを紫外線顕微鏡で観察した結果 (3.3.2 オゾン処理高収率パルプ、参考) とを比較すると、TMP の場合、処理 15 分以後から繊維表面のリグニンが溶出し、CTMP は処理 5 分以後から繊維表面のリグニンが溶出している観察結果とよく一致した。したがって、繊維表面のリグニンの溶出が脱リグニン度に大きく影響していることは明らかである。
