ヌポロマポロ川における溪流氾濫原の侵食微地形

高橋 剛一郎* 笹 賀一郎**

Erosional Microtopography of the Nuporomaporo
River Floodplain

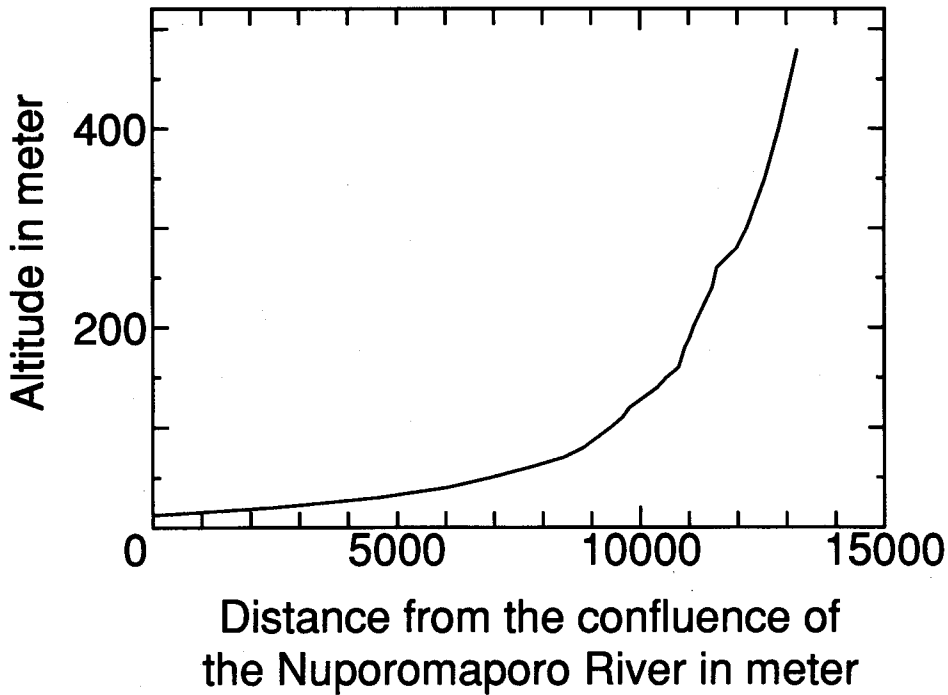
図-2 河床縦断図
Fig. 2 Longitudinal profile of the Nuporomaporo River

ヌポロマポロ川は知駒岳 (標高 532.0 m) の南西に延びる標高 450 m 前後の稜線に源を発し西流し天塩川の支流である問寒別川に流入する (図-1)。流域面積と流路長はそれぞれ 22.6 km² と 14.5 km である。国土地理院発行 1/25000 の地形図から読み取った縦断図を図-2 に示す。

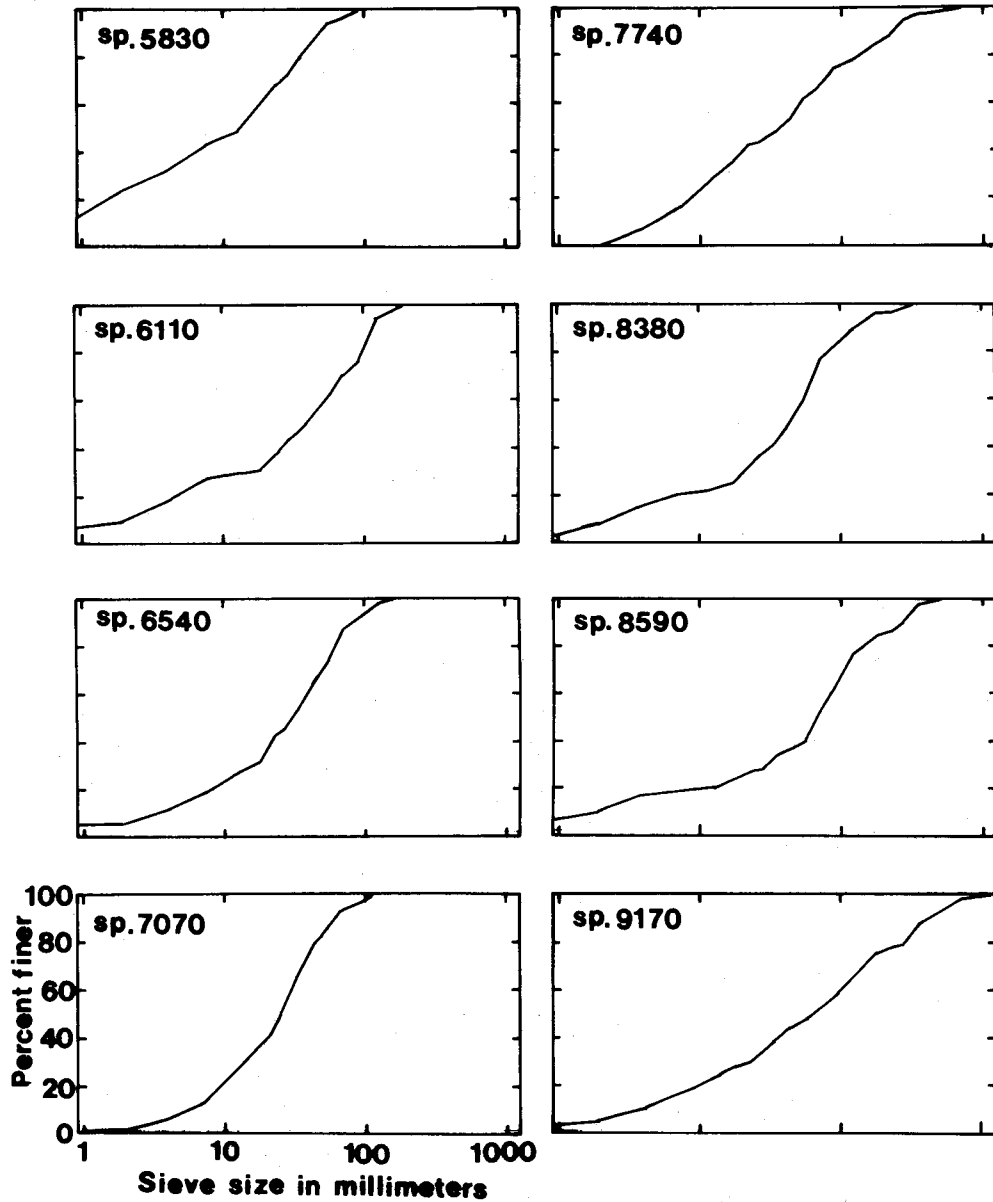
図-4 河床堆積物の粒径加積曲線

Fig. 4 Particle size distribution of bed material

sp 5830, 6110, 6540, 7070, 7740, 8380, 8590, 9170 m の地点で河床表面礫の粒径分析を行った。その結果を図-4 に示した。各地点での平均粒径はこの順に 22.5, 58.5, 43.3, 34.3, 87.8, 61.4, 112.8, 157.5 (単位: mm) と、概ね上流に行くに従い粒径が大きくなっていく傾向が表れている。

るような堆積形状は認められず、概ねこの付近が土石流の到達下限であると判断した。粒径調査によれば sp 8380 m 地点より下流では平均粒径が 88 mm 以下、sp 8590 m より上流では 110 mm を越えており、この点からも堆積物組成に変化がみられる。

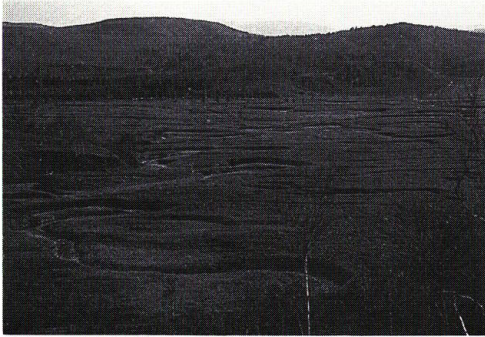
写真-1 ヌポロマポロ川の景観
sp 7000 m 地点付近より下流の状態を示す。

Phot. 1 A view of the Nuporomaporo River below sp. 7000

氾濫原は生産された多量の砂礫 (蛇紋岩の風化岩屑) によって埋積され, 全体的にヨシが中心となった草原となっており, 部分的にササが侵入している。丘陵地や斜面とは異なり, 流路近傍の裸地を含めて氾濫原では木本, 特に高木類はまれである (写真-1, 2)。

sp 9100 m 地点付近ではそれほど幅は広くなく、間近に斜面が認められる。氾濫原の幅が広がりを持つてくるのは sp 8000 m 付近から下流である。氾濫原は上流側では $1/40 \sim 1/50$ とやや急であるが、中央部から下流部にかけては $1/100 \sim 1/200$ と緩勾配で 200 m から 400 m の幅を持っている(写真-1, 2)。間寒別川の氾濫原との出合付近ではその幅は 500 m 以上にも達し、流路幅に比較して氾濫原が極めて大きいことが特徴である。sp 5820 m 地点から sp 9220 m 地点までの平面図を図-3 に示した。

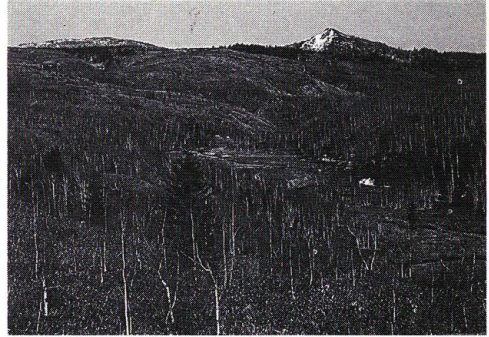
写真-2 ヌポロマポロ川の sp 7200 m 地点より上流の景観

Phot. 2 A view of the upper part of Nuporomaporo floodplain

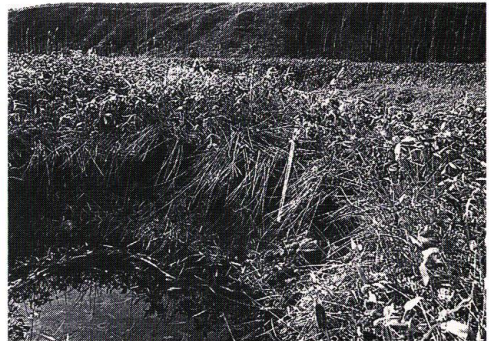
写真-4 sp 6680 m 地点の侵食地形
半球状にえぐられ、そこには常時水が溜まっている。

Phot. 4 A semi-globular concavity keeping water always at sp. 6680

以下では「穴」という、写真-4)の特徴は、形成された位置が大きく湾曲したループ状河道のネックの下流内側にあることである。河岸を彫り込むように円形の水溜まりが形成されているが、その部分では上流と下流の河道の間隔はわずかに2 m 余りしかない。1977年撮影の空中写真ではこの穴は認められるが、1969年撮影の空中写真ではこの穴は認められないことから、この間に穴が形成されたものと考えられた。

第三のパイプ流についてみると、まずこの穴にはヌポロマポロ川の水位が最も低い時でも水が溜まっていることから、地下水によって穴に水が供給されていることを示している。そして、ネックの上流側の流路と穴との距離が極めて近く、またそれを隔てる土砂は写真-4に示すように礫を多く交えており、透水性の大きいことがわかる。

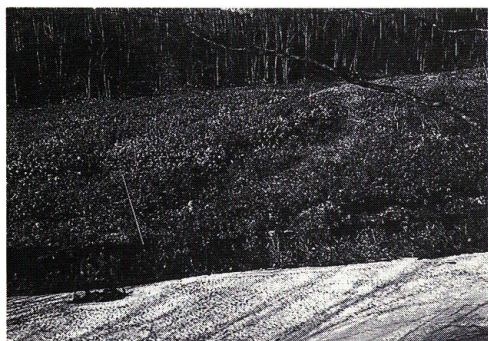
写真-5 sp 7890 m 地点の侵食地形の全景
Phot. 5 The trench-like groove formed at sp. 7890

前節で記したように sp 7890 m 地点(写真-5, 6)と sp 8040 m 地点のトレンチは氾濫原を深くうがっているが、この地形の形成過程もまた非常に興味深い課題である。現時点ではその成因を考察するに足る材料を得ていないが、現地計測による周辺微地形の検討からは以下の

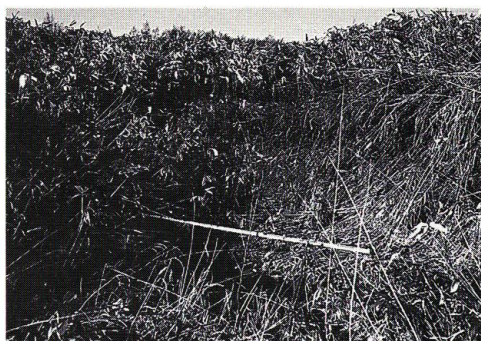
写真-6 sp 7890 m 地点の侵食地形の奥部
小さな浅い池がある
Phot. 6 Inner part of the trench-like groove
with a small shallow pond at sp. 7890

上述したように、sp 6680 m 地点の穴には常に水が溜まっている。夏期の渇水時にも水は枯れることはなく、地表下から水が供給されていると考えられる。sp 7890 m 地点のトレンチの最奥部では複数の浅い池ができており、渇水時でも水をたたえている。sp 8040 m 地点のトレンチには明瞭な水溜まりは形成されていないが、トレンチの最奥部では水がジワジワと湧出し、湿地が形成され、そこから水路がトレンチの南側の崖に沿って流下し、ヌポロマポロ川の本流に注いでいる。

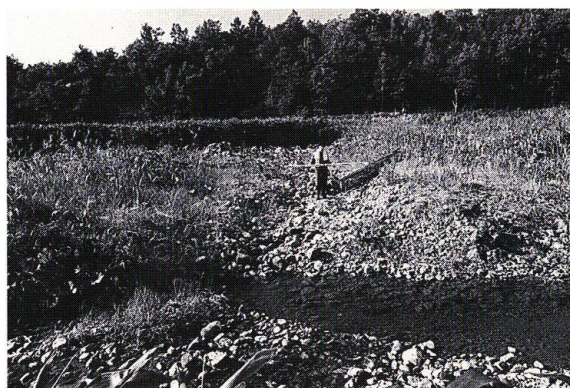
写真-7 sp 8055 m 地点の流木
Phot. 7 Woody debris at sp. 8055

図-3に示したように、流路付近に流木が存在しているのはわずかに10ヶ所に満たない。分布している場所は概ね7500m~9000mの区間である。これより上流では氾濫原幅が狭まり、流路付近にも樹木(樹高10m以下、胸高直径十数cm程度)が生育しているところが多い。しかし河床にみられる流木の多くはこれよりは大きく、また材の表面は風化が進んでいることから、古くから河床に残置されていたことが判断できる。流路近傍の小径の樹木が流木として下流に流されてしまった可能性があるが、その場合でも流路付近にその痕跡を残すだけの量は少ないということがいえる。いずれにしても現在河床に残されている流木の多くは氾濫原内の流路近傍で生産されたというよりは、さらに上流の峡谷部から運ばれてきた可能性が高い。流木の堆積状態は、いずれも単独で散在し、複数の流木や土砂などをまきこんでの重合的な堆積ではない(写真-7)。
