# ネパールヒマラヤの氷河湖欠壊災害について

—Tsho Rolpa 氷河湖の調査例—

The Hazards due to Glacier Lake Outburst Flood  
in Himalaya, NEPAL: Study of the Tsho Rolpa Glacier Lake

Koichiro FUJIWARA\* and Takashi GOMI\*\*

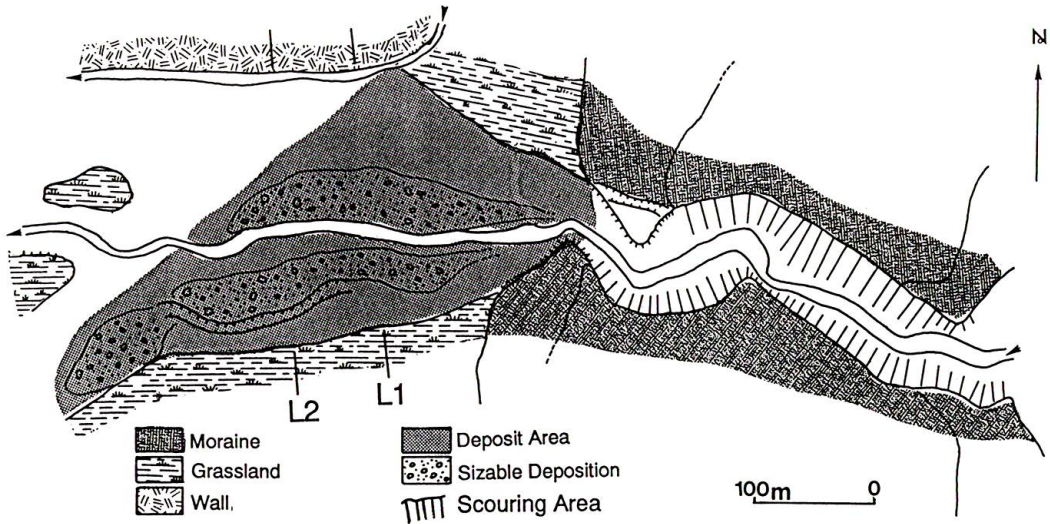
Fig. 6 Planimetric view of deposition due to Ripimo Shar GLOF.

エンドモレーンの欠壊部分は一部であり、その大きさは幅80m・深さ15m・長さ300mである。

欠壊の形状からは、オーバーフローによる侵食の可能性も否定できないが、浸透水の増大による欠壊と想定された。欠壊による総流出土砂量は $225 \times 10^3 \text{m}^3$ であり、流下した土砂はエンドモレーン直下から1500m 下流に幅300m にわたって堆積した(立体写真-2, 3)。とくに、エンドモレーン末端から500m の範囲には集中的に堆積していた(図-6)。堆積地の横断地形L1・L2(図-7)は共に中央部に堆積量が多く、現地観察からも流路の周辺には舌端状の土砂堆積が確認できた。この範囲の堆積土砂の平均堆積深は約3 m であり、堆積量は $180 \times 10^3 \text{m}^3$ と計算され、モレーンの侵食土砂の約70%は流出地点直下に堆積していたことになる。堆積物は最大径10m の礫から粘土まで含まれているが、表面には径1 m 位の礫が多く分布していた。堆積

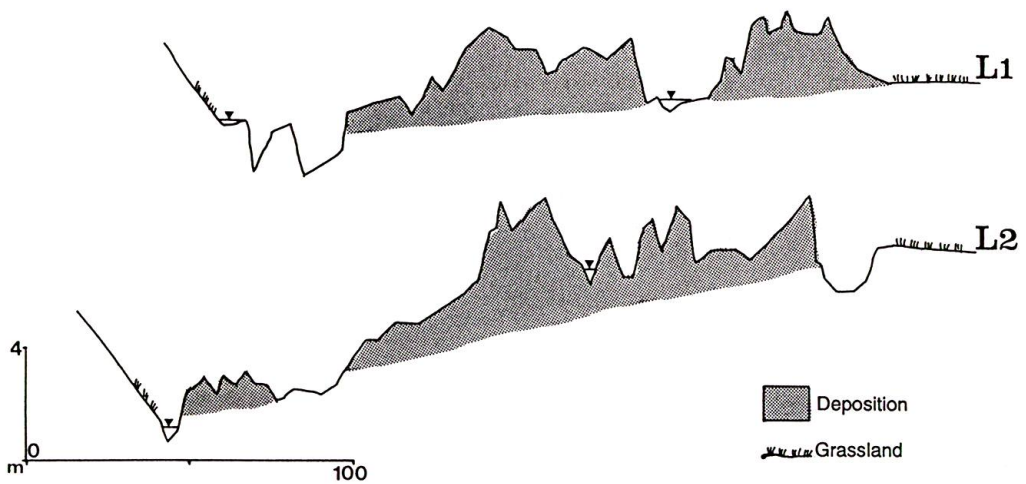
Fig. 7 Cross profile of the deposition due to Ripimo Shar GLOF.

後の流出水や降雨などで表面の細粒土砂は流出し、このような表面状態になったと考えられる。このエンドモレーン直下の500~1500mの間には侵食・堆積地点が部分的に分布し、堆積深も50cm以下であった。GLOFによって発生した洪水流はモレーンの侵食によって土石流化するが、直下に拡散し堆積することによって土砂と水は分離し、洪水流のみが下流へ達したと判断できた。また、Na周辺の流路には部分的に堆積地点があったが、この堆積地の直上流200mに溪岸侵食をうけた痕跡があることから、流下した洪水流は溪岸や溪床の土砂の侵食を引き起こし、小規模な土砂流が堆積・侵食を繰り返し流下したと判断できた。モレーンの直下で集中的に堆積しているのは、過去の氷期によって形成された比較的緩勾配のU字谷の広い谷底部が土砂の堆積空間として作用した結果である。Dig Tsho GLOFでも同様に欠壊地から約2 kmの区間に集中して堆積していることが報告されている (Vuichard& Zimmermann,1986)。

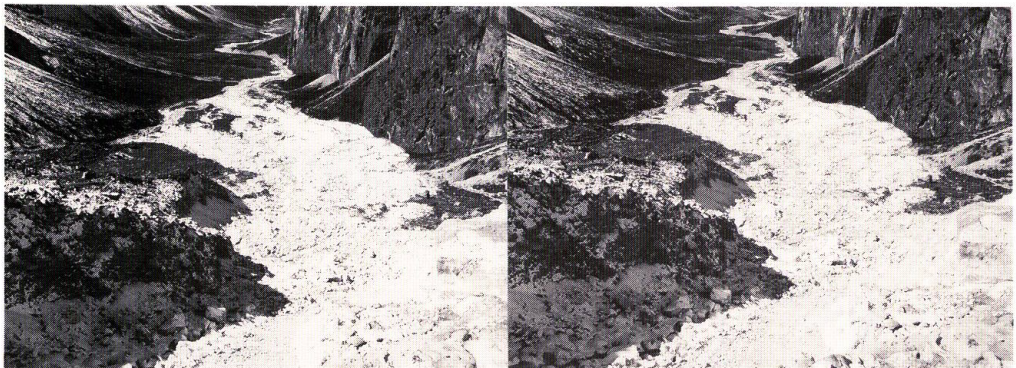
**Stereo Photo. 2** Ripimo Shar GLOF.

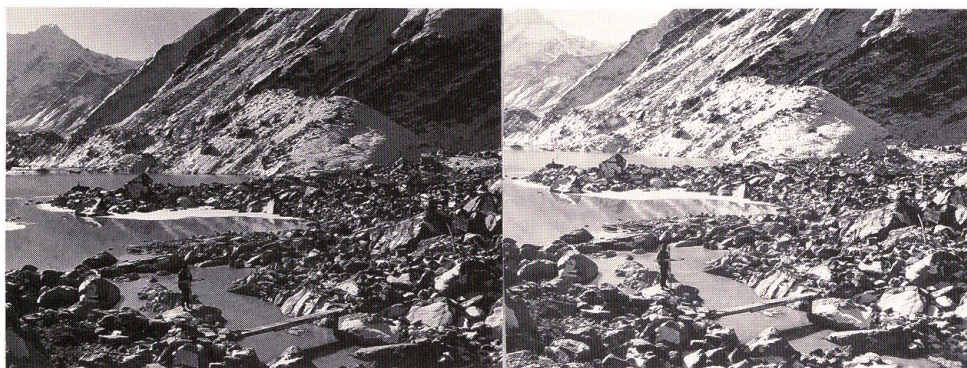
**Stereo Photo. 3** The spillway at Tsho Rolpa.

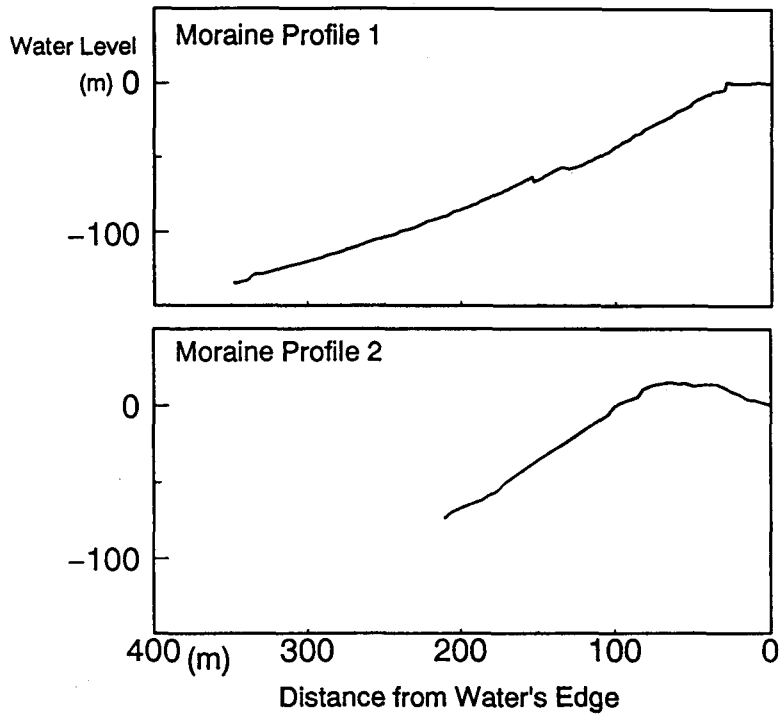
Fig. 12 The longitudinal profile of Tsho Rolpa end moraine.

エンドモレーンの堤体は、斜面長300~450m (写真-12)・高低差150mの馬蹄形で、山体及びサイドモレーンにつながっている。モレーンの下流斜面勾配は上部で30%、斜面脚部で15%になる(図-12)。モレーン下流側斜面は、最大で長径約10mの礫が点在しているが、礫間には砂・シルトがありツツジ科などの低木類(樹齢20~30年)や草本が散生し(写真-12)、放牧地として利用されていることから、約30年間は安定状態にあったと判断した。エンドモレーン尾根部と湖水面の高低差は2~20mであるが、湖水の流出口の右岸側と左岸側では左岸側が相対的に低い。エンドモレーンには現在の流出口の他に、連続した凹地が4箇所ある(図-13)。
