| Title | 北海道北部の山火事跡地にみられる崩壊裸地の時間的推移 |
| Citation | 環境科学 : 北海道大学大学院環境科学研究科紀要, 2, 1-21 |

Transition of landslide scars on the *Sasa*-covered slopes  
resulting from forest fires in Northern Hokkaido

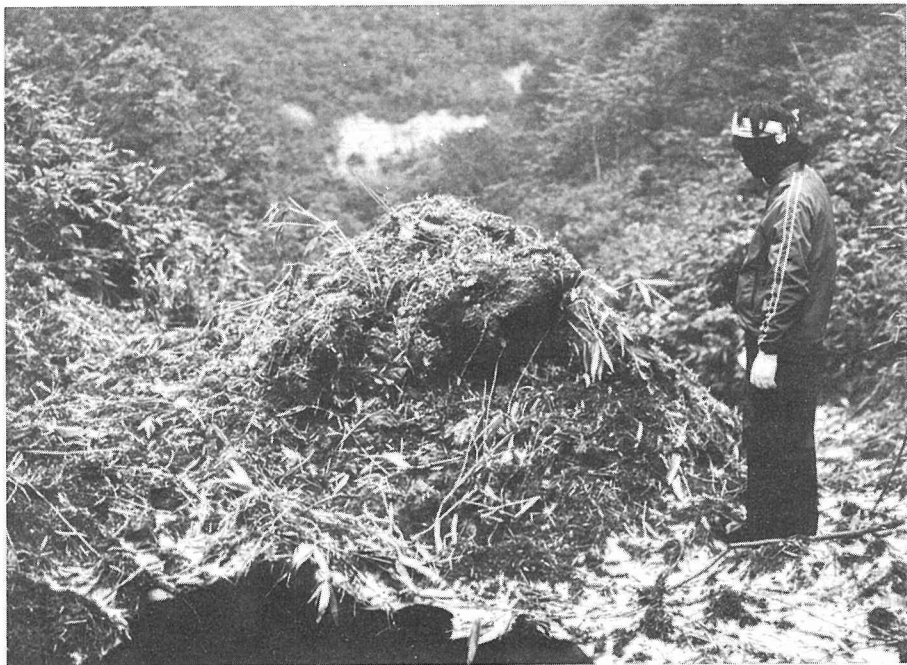
図5 残雪上の根系を含む土塊（1977年6月9日撮影）

Fig. 5. Stripped materials accumulated on river bed (June 9, 1977).

まず、円形剝離型の形成については、現地調査によって雪崩が直接的な役割を果たしているという証拠を確認することができた。たとえば、図3の矢印を記した地点では、1977年6月9日に残雪上で根系を含む新鮮な土塊を観察することができた（図5）。この土塊は、雪崩に

よって斜面から剝離されたものであると考えられる。雪崩による崩壊については、遠藤・鶴田（1963）や高橋ほか（1968）が、山火事跡地や伐採跡地における調査で、伐根の腐朽によって土壌との緊縛力が低下し、雪圧のために傾斜の下側に押され引き抜かれる過程で土壌を持ち去るためであると報告している。調査地域における円形剝離型の崩壊裸地もこういった過程で形

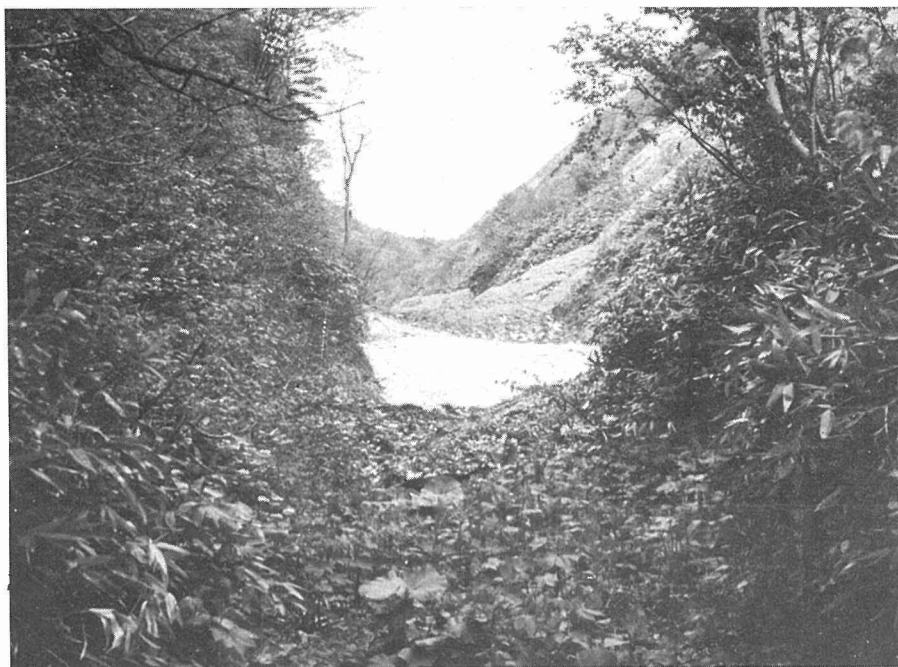
図 7 崩壊裸地下方の残雪上にみられる岩屑 (1978年5月28日撮影)

Fig. 7. Debris accumulated on the remaining snow in spring (May 28, 1978).

大雨による土砂災害が最も多く記録されているが、雪崩による土砂災害も少なくない。調査地域の南東部（図1の破線で囲まれた地域）で、北海道大学低温科学研究所雪害部門が1966年から雪崩の調査を行っている。成田・清水（1974, 1975, 1976, 1977）は、その地域の雪崩分布を積雪期間中2週間毎に調査している。それによると、各年での雪崩の発生状況には変動があるが、平均的に1月から2月にかけては面発生乾雪全層雪崩が発生し、3月に入ると大規模な面発生湿雪全層雪崩が発生している。雪崩の発生は南向きのササ地斜面に多く、崩壊裸地を滑落する湿雪全層雪崩の場合には、なだれ落ちた雪が岩屑を含んで黒色を呈している。秋田谷・川田（1971）は羊蹄山における雪崩による堆積物を調査しているが、それによると雪崩によって堆積した土砂量は $0.1 \text{ t/m}^2$ である。調査地域においても、春先に崩壊裸地下方の河床の残雪上で岩屑を観察することができる（図7）ので、雪崩による岩屑移動が崩壊裸地の拡大にとって重要な役割を果たしていると考えられる。
