| Title | 最近の測量技術と防災：地理空間情報（標高データ）の整備と利活用について |
| Author(s) | 小白井, 亮一 |
| Relation | 産学官セミナー「地理空間情報が拓く未来」．平成21年11月12日．札幌市． |

# 最近の測量技術と防災

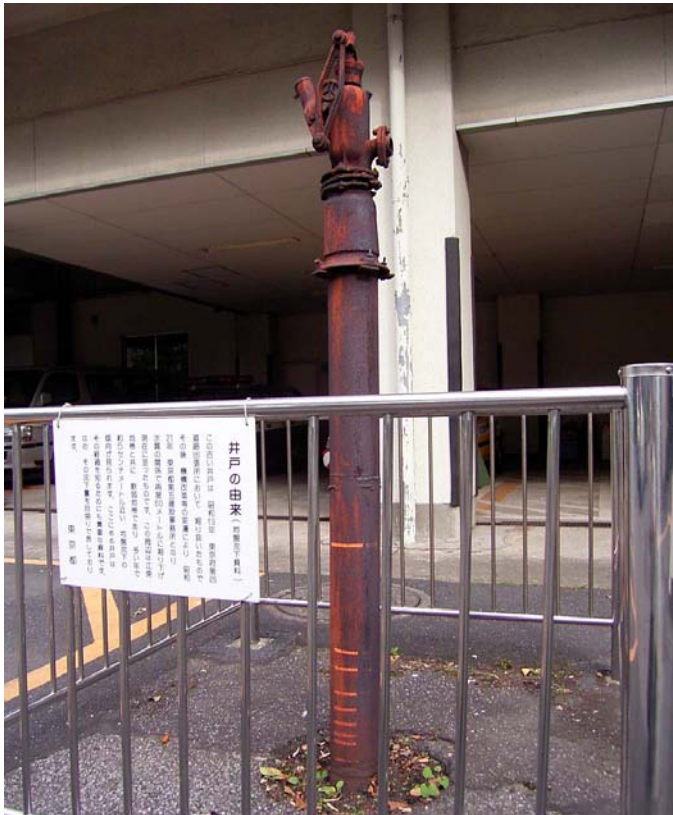
# 地盤沈下した井戸

地盤沈下と井戸の抜上がりの説明モデル(概念図)

五建の古井戸
