Title	交差点交通現象について
Author(s)	板倉, 忠三; Itakura, Chuzo; 小笠原, 晋二 他
Citation	北海道大學工學部研究報告, 58, 1-19
Issue Date	1970-12-19
Doc URL	https://hdl.handle.net/2115/41018
Type	departmental bulletin paper
File Information	58_1-20.pdf

交差点交通現象について

Studies on Traffic Characteristics at Intersection

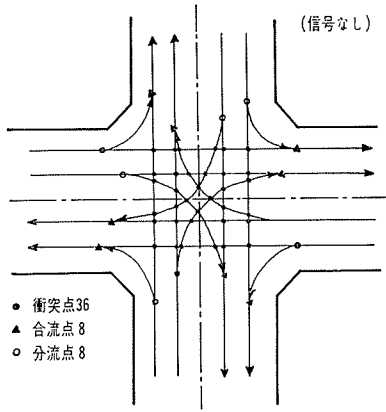
図-2 交差点における衝突点

交差点の交通流を特徴づけるものとして、前述したように、各方向の交通流の錯綜ということがあるが、これを示すものとして潜在衝突点なるものがある。これは、交差点では各方向(2方向、3方向、4方向あるいはそれ以上)からの交通流が錯綜することにより、各方向の交通流線が交差する。この交差する点が潜在衝突点である。この潜在衝突点の存在が、交差点における交通流の相互干渉をひき起し、交通事故にも結びつくことになると考えられる。この潜在衝突点について代表的な交差形式を対象に図示すると、図-2、(a)～(f)のようになる。

これらの図から明らかなように、交差点に信号機を設置すること、一方通行規制手法を適用すること、あるいは右折禁止の規制を実施することは、交差点での潜在衝突点の数を著しく減少させることになる。これらは交差点における交通流の円滑化策、交通事故防止策として有効なものと考えられる。なお、本稿は具体的な交通処理手法についての検討に先だつものとしての、交通現象の把握について述べるのが中心であるが、右折車両の動きなどについても項をあらためて後述する。
