走査型電子顕微鏡による鋼の脆性破面の観察

高橋逸夫 齋藤卓也 野口徹 長岡金吾

SEM Observation of Brittle Fracture Surface of steel

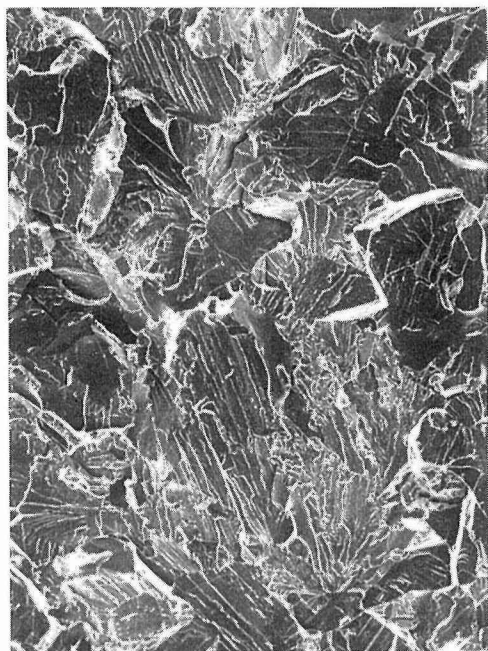
写真4 -196°CにおけるSM 41 Aの脆性破面

破面観察には、日立走査電子顕微鏡 (HSM-2 型) を使用した。写真4は液体窒素温度中で引張破断させた SM 41 A の脆性破面である。SM 41 A はフェライト、パーライトの混合組織からなる材料である。この破面を考察する場合、フェライトの破面、パーライトの破面を識別する必要がある。このためにフェライト組織のアームコ鉄、パーライト組織の S 55 C を選び、それぞれを液体窒素温度で引張破断した。その脆性破面を写真5, 6に示す。

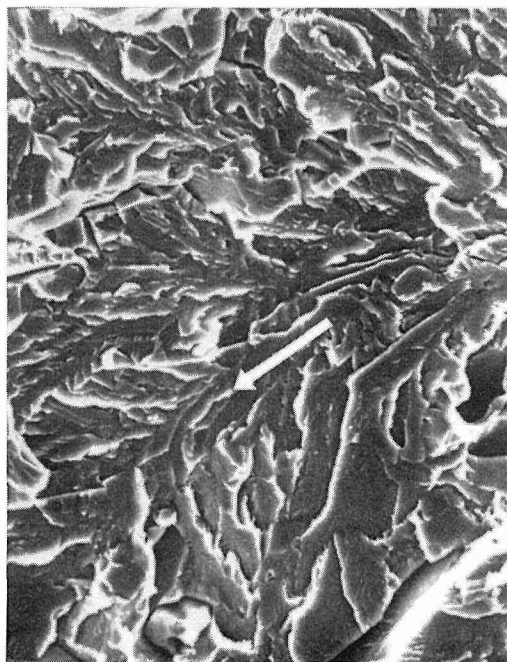
写真6 -196°CにおけるS 55 Cの脆性破面

パーライト破面の観察には、ほぼ70%がパーライト組織である S 55 C を用いた。写真6は全面がパーライトの脆性破面であって、フェライト破面とは異なるラメラ状を呈し、セメントライトが引き裂かれ延性を帯びた一種の *tear line* が形成されている。またアームコ鉄におけると同様に伝播方向を示し、写真の矢印の方向がそれを示している。

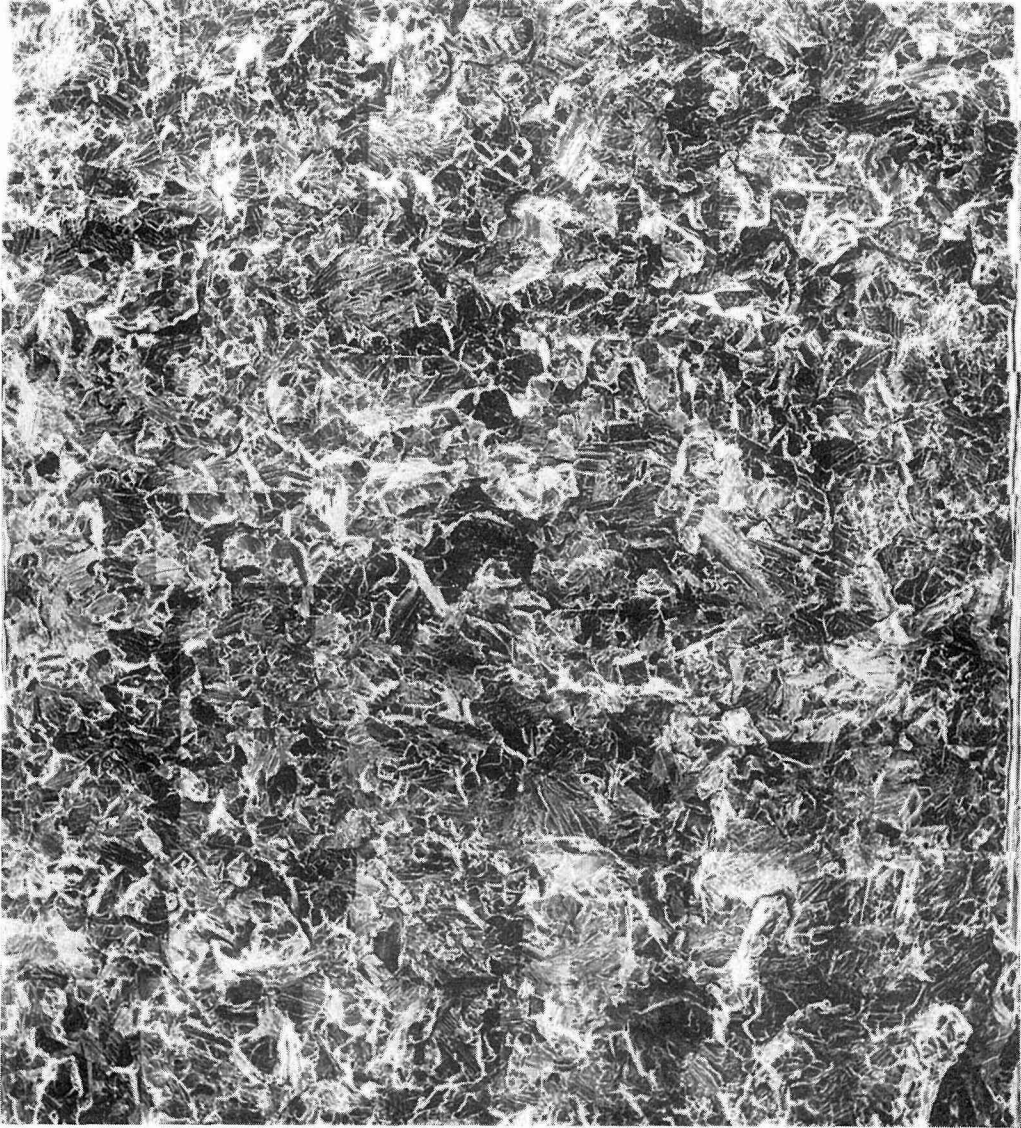
写真8 -196°Cにおける引張破断面の全面写真 ($d=200\ \mu$, $\rho=0.25\ \text{mm}$)

切欠材の全面写真を写真7, 8に示す。切欠材の破断面はほぼ5×5mmで、これを走査型電子顕微鏡で順次撮影し全面写真を作製したが、一つの試料で50程度の部分に分けて写真撮影を完了した。したがって全面写真による破面観察には、キャビネサイズの印画紙を50枚程度組み合わせ合わせたものを使用した。全面写真において破壊の発生点、および伝播の径路は、結晶粒単位のリバーパターンを全面に描き、これを大きな流れとして把握し、この収斂する方向を解析することによって求めることができた。この操作で求めた発生点、伝播径路は第3, 4図に示す。肉眼観察による破断面は、結晶質のいわゆる脆性破面を呈しているが、脆性破面において一般的に観察されるシェブロンパターンは試料が小さいためもあって観察されなかった。しかし走査型電子

顕微鏡によれば、第3、4図に示されるように破壊の発生点及び伝播径路を観察することができた。写真7、8はそれぞれ $d=100 \mu$ 、 $d=200 \mu$ の全面写真で、その発生、伝播径路の解析を第3、4図に示した。

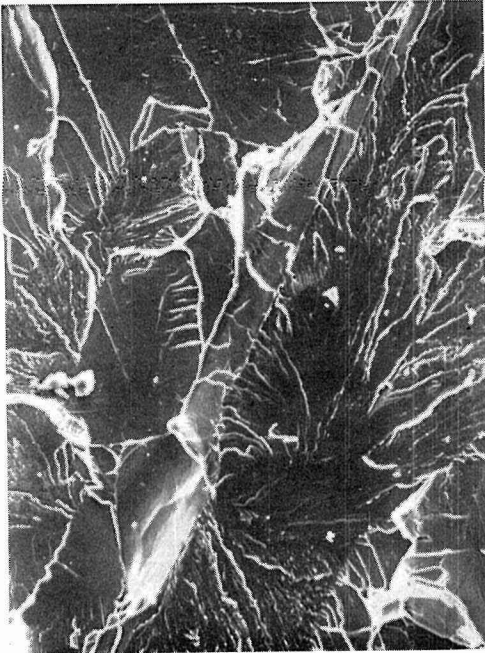
写真9 $d=100\mu$ の破壊発生日点近傍 (SM 41 A)

$d=100 \mu$ の場合、破壊の発生点は第3図の C_1 であった。これは切欠底より内部に 0.3 mm ほどの位置であり、結晶粒3個程度の深さであった。写真9はこの発生点近傍である。亀裂の周

辺に見られるリバーはこのことを表わしている。これによると亀裂の発生点は、フェライト、パーライトの粒界である。SM 41 A のような混合組織をもつ金属において、生地と第二相粒の境界から亀裂が発生しやすいことは、多くの研究による亀裂発生メカニズムからじゅうぶん理解できる⁹⁾。

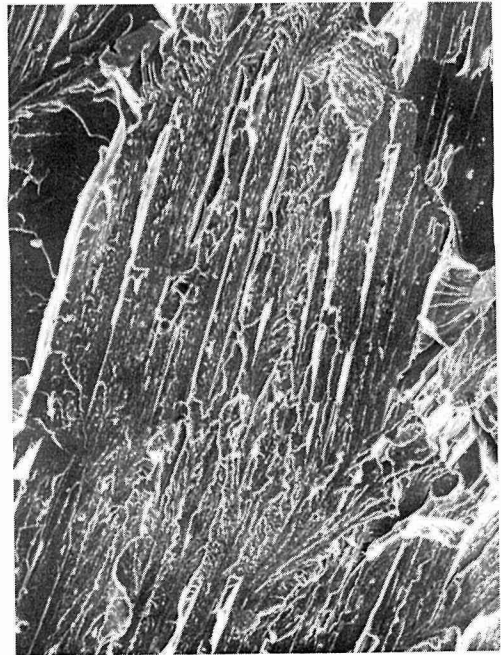
写真10 $d=100\mu$ の破壊の伝播の様相 (SM 41 A)

写真10は $d=100\mu$ における発生点近傍の亀裂の伝播領域と考えられる部分の写真である。結晶粒数個にわたって伝播する大きなリバーパターンの流れが随所に観察される。写真はこの一部である。これは劈開面がほぼ連続している場合、あるいは擬劈開面⁹⁾がこれに連続している場合に形成されると考えられる。このような“なだれ状破面”は他の試料においても多く観察された。これらは結晶粒界、第二相粒などにあまり影響されない伝播過程である。一方、写真11に示すように、延性的な様相を示すパーライトが、伝播の方向を変えあるいは伝播を阻止している状態が観察された。これより実用鋼の破壊を考える場合、第二相粒の影響をじゅうぶん解明する必要があると思われる。
