# サロマ湖の湖口水路形成に関する考察

尾 崎 晃

## Considerations on the Formation of the Lake Saroma Inlet

### Abstract

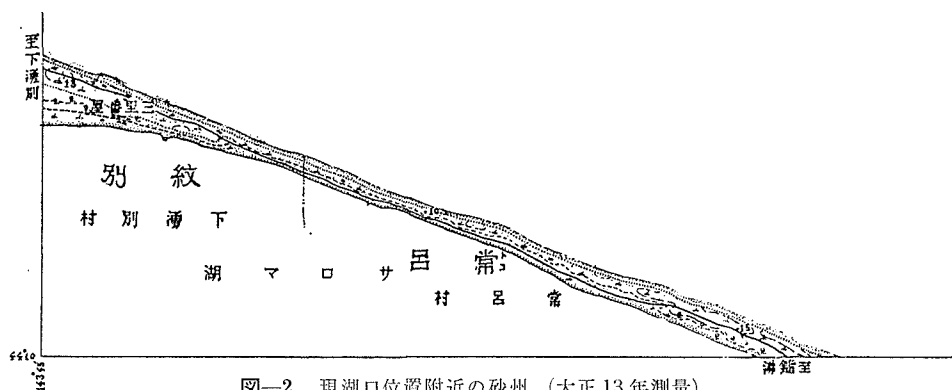
図-2 現湖口位置附近の砂州 (大正13年測量)

本論は湖口水路形成についての考察であるが、この明治28年の測量図に見られるような状態は、遙か後の昭和4年まで続くのである。その中間における状況がどのようなであったか、今の段階ではまだ知るすべを持たない。ただ大正13年測図と印刷されている陸地測量部の五万分の地図(図-2)によると、現湖口位置を中心とするサロマ湖北岸の砂州の様子にはほとんど変化が認められない。砂州の最も狭い部分は、明治28年当時も、大正13年の時もいづれも120mで等しく、福島番屋地点の最も広い部分も同じく940mで等しい。その中間部もほぼ200m前後を維持しており、ほとんど変化していない。鑓沸の湖口は毎年人工的に4~5月頃に開削されていたことは前に述べたとおりである。

また同じく左右両岸砂州の幅についてみると、現湖口開口以前にはこの同じ位置の砂州幅は、図-1、図-2のように約120m前後であった。開口直後の状態を示す昭和4年6月測量の図-3のみは左岸側132m、右岸側144mとなっているが、この理由はいまのところわかっていない。次に昭和7年の図-4では、左岸のごく先端に近い部分を除いては120m、右岸も同様に120mで、開口以前の砂州幅に等しい。それが昭和29年測量の5万分地図によれば、右岸砂州の上記とほぼ同じ場所で240mに拡大されている。左岸側は先端附近では約200mになっているが、それよりも奥（三里番屋寄り）では従来と同様120～130mである。それが昭和33年の2万5千分地図によれば、右岸砂州先端附近はさらに幅が広がって約300mとなり、また砂州先端の砂嘴を含む水路右岸の水際線延長は530mにも達しているのに対し、左岸側にはさほどの変化が見られず、その幅は約140mである。少し奥に入って200m幅に広がり、砂州先端から1700m地点では開口以前の幅と同じく約125mである。昭和46年6月の測量では、右岸の先端附近の砂州幅は460m、また一方このような平面形状になった場合の湖口水路断面は、図-5の深淺測量図に示すように、幅260mの水路狭窄部に-23mの最深部をもつマンドリンの胴のような形になっている。

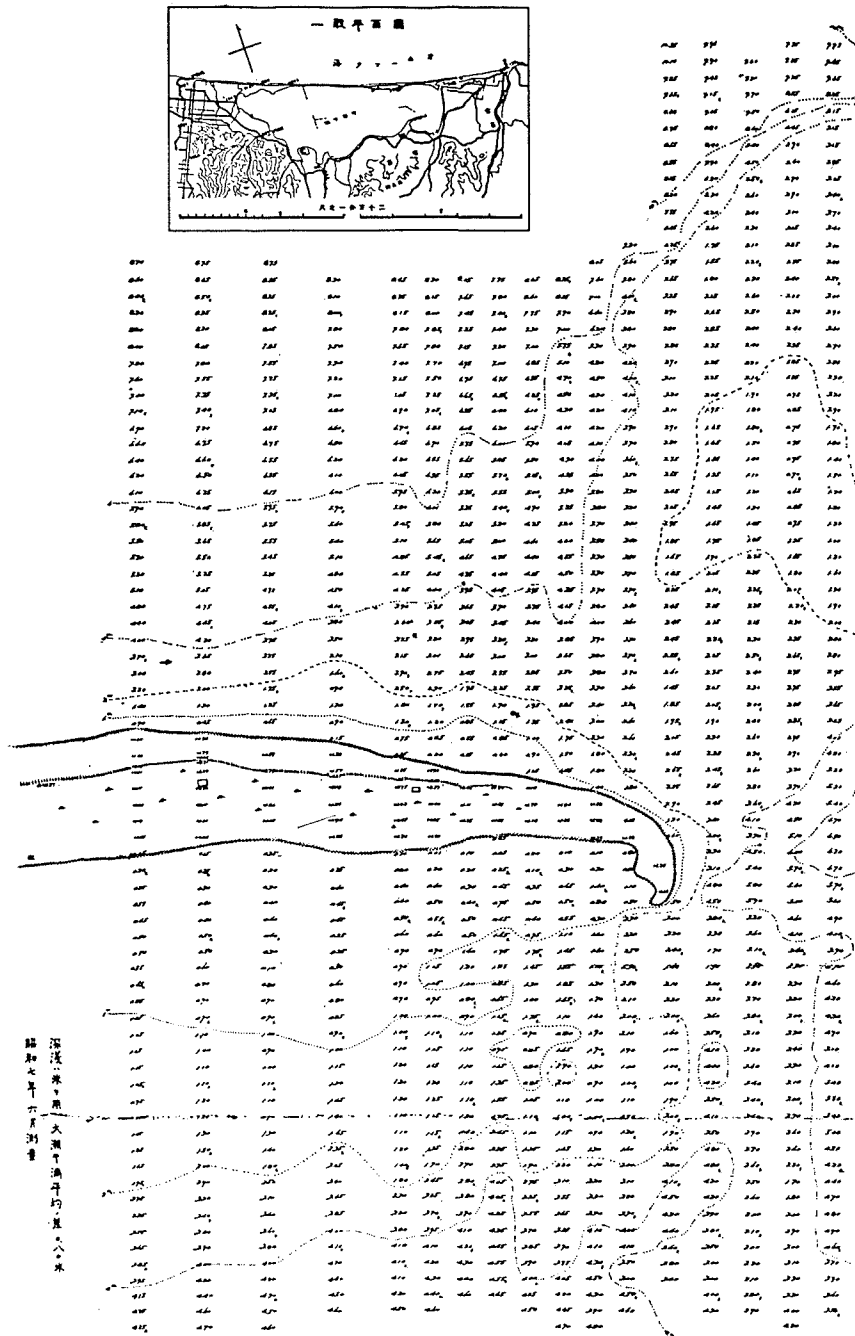
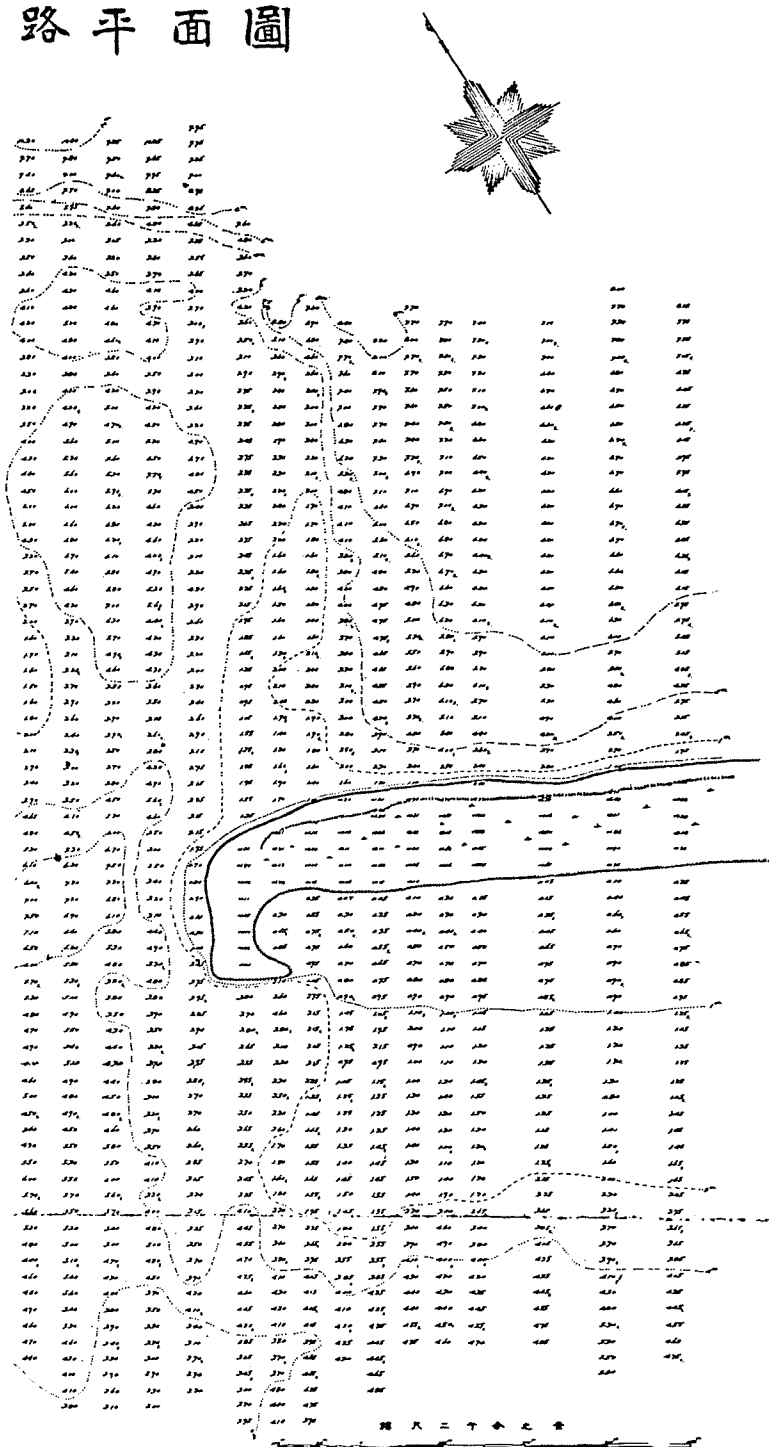
図-4 サロマ湖湖口

此の時期に最も近いと思われる湖口の測量結果が図-3である。図面には昭和4年6月4日実測と記入されているから、現湖口開口後49日目に当るが、上幅4間(約7.2m)に掘削したといわれる水路が、幅約120m、最深部の水深-7.6mの大水路に自然に拡大された。これに続く実測は昭和7年6月に行なわれており、図-4に示す。開口後3年を経たこの時期には湖口幅はさらにいっそう拡大され、最小幅員で約460m、水深の最大は-7.5mとなっている。その後の資料は入手されていない。最近のものとしては昭和40年に開発局土木試験所が行なった測量の結果が図-5である。これによれば図-4当時に較べて水路は細長い形となり、狭い部分の水路幅260m、そのかわり水深-21m(最深部)と非常に深くなっている。さらに昭和46年6月の測量結果が図-6である。昭和40年12月の図と大体似ているが、水路の最も狭い部分で幅250m、最深部水深-23.9mとなっている。

次に現湖口の平面形状をみると、図-3に示す開口直後の状態から、3年後の昭和7年6月に

は図-4のように、左右両岸が砂嘴の形で湖内側へ弯曲してきた。昭和29年測量の5万分地図によれば、図-7のように右岸側砂州の先端（湖口水路右岸）が、海側および湖内側両方へそれぞれ砂嘴の形で延びて、やや複雑な形になった。昭和33年測量の2万5千分地図によれば、図-8のような形になり、右岸側砂州の先端は砂の堆積により大きくふくらんだ形になり、また湖内側への砂嘴も非常に発達して広い面積の砂浜になった。昭和46年6月の測量では、図-6のように多数の砂嘴が複雑に発達した形となり、現在に至っている。これに対して左岸側の砂州（湖口水路左岸）先端には右岸と比較してほとんど顕著な変形も、砂嘴の発達も認められない。

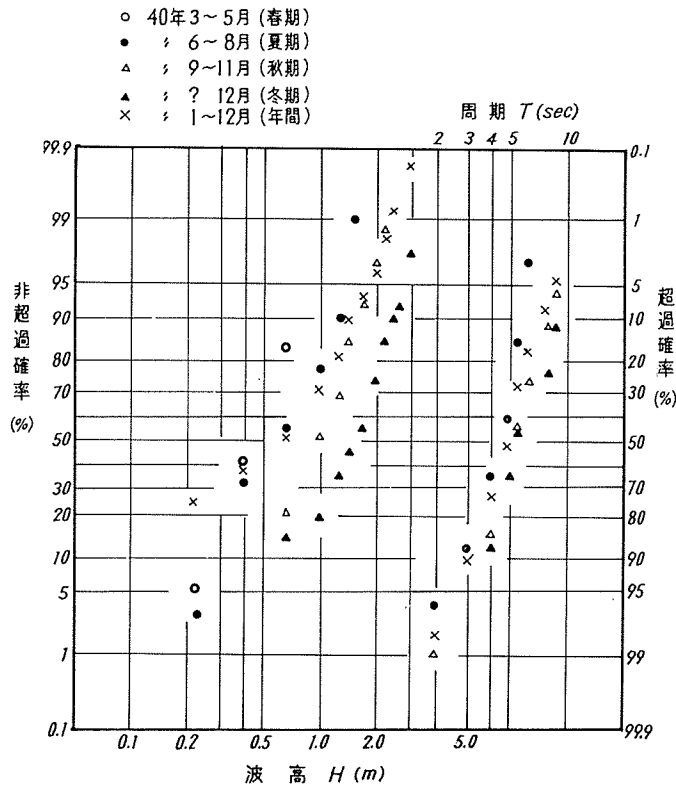
図-9 紋別港波高、周期の超過確率

以上の各項目ごとに概説すると、サロマ湖口に近いオホーツク海沿岸における波浪観測所としては湖口から約 20 km の紋別港観測所が唯一のものである。同所の昭和 40 年の資料を整理すると図-9 のようであって、最大有義波高  $H_{1/3}=3.0$  m, 周期  $T_{1/3}=9$  sec で、超過確率 50% の波は  $H_{1/3}$  で 0.6 (春夏)~1.8 m (秋冬) 周期は 5.0 sec である。波形勾配については、波高 1.5 m 以上の波ではほとんどが 0.03 以下である。漂砂の移動方向にとって最も重要な波向きについては、紋別港における波向き観測は目視によっている上に、その場所が波向観測に不適当な所で行なわれているため、正しい波向出現頻度分布が求められなかった。

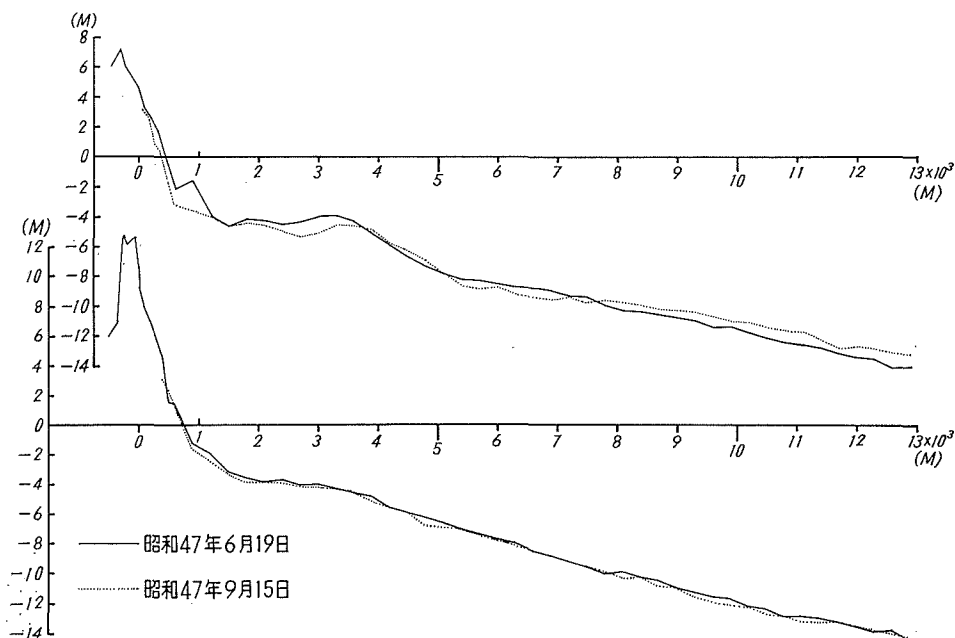
図-10 サロマ湖前面のオホーツク海海底地形の例

地形も全く直線に近い平坦な砂浜で、前浜勾配は約  $10^\circ$ 、汀線から 30~50 m 後方が砂丘の浜がけになっているところが多い。外浜、沖浜の海底地形は、海底砂を採取した前記 6 地点で、昭和 46 年、47 年の 2 カ年にわたり前後 8 回の深淺測量を行なったが、非常に緩い勾配で、1 例を図-10 に示してある。汀線から沖方向へ 200~300 m の間は水深 -3~-4 m でほとんど水平に近い。それから沖は 1/100 前後の勾配で、全体として非常に緩勾配の海岸である。図-11 にオホーツク海の大陸棚を示すが、網走より西側では全体として緩勾配であることが明瞭である。

漂砂発生源としては特に流送土砂の大きい河川は見られない。湖口から東へ約 24 km に常呂川、西へ約 30 km に渚滑川があるだけである。むしろ緩勾配の外浜、沖浜 (図-10 参照) ならびに急勾配の前浜が全体として漂砂供給源になっているのではないかと考えられる。

夏期には波形勾配の小さい波が多く、図-10のような全体としてステップ型の海浜が発達し、汀線附近へは-3m以浅の海底砂が補給され、それがやがてサロマ湖現湖口右岸砂州の先端部へと補給されるのであろう。ここで湖口を出入する大流量の潮流に妨げられて一部は海側へ砂嘴として堆積される。また一部は図-5に見られるように湖口両側の海底に導流堤のような形で広い範囲に湖口砂州を発達させる。

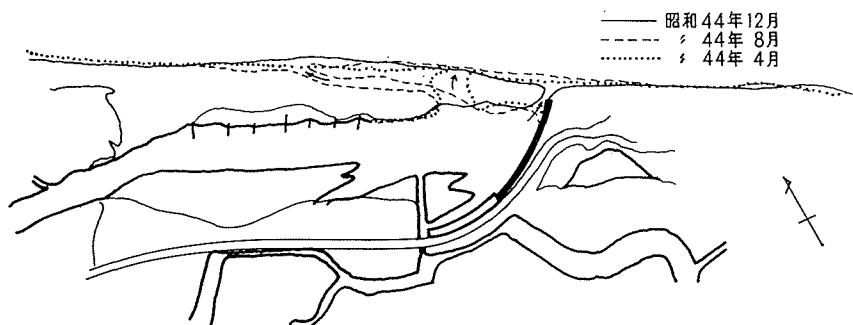
図-12 昭和44年4月、8月、12月の滑川河口

か砂が補給され続けて、そこに堆積したことを物語っている。これに対して左岸側があまり変化していないのはいかなる理由によるのか。従来からオホーツク海岸の河口は毎年春から夏の頃には西向きに移動または向きを変へ、秋から冬にかけて東向きになるといわれてきた。例として滑川河口の季節的変動を図-12に示す。サロマ湖口においても現地調査の結果によると断片的ではあるが、夏期の調査時には右岸側の砂嘴が、たとえば図-7の場合のように、海側へ発達するが、秋から冬の頃にはこの砂嘴の部分が増少または消滅して、たとえば図-8のように湖内側へ砂嘴がのびてくる。左岸側砂州の先端についてはこのような顕著な変化は見られないが、秋から冬の時期にはやはり先端が細長く尖って、砂州の中心線に対しほぼ  $45^\circ$  の角度で湖内側へ曲るような傾向を示す。

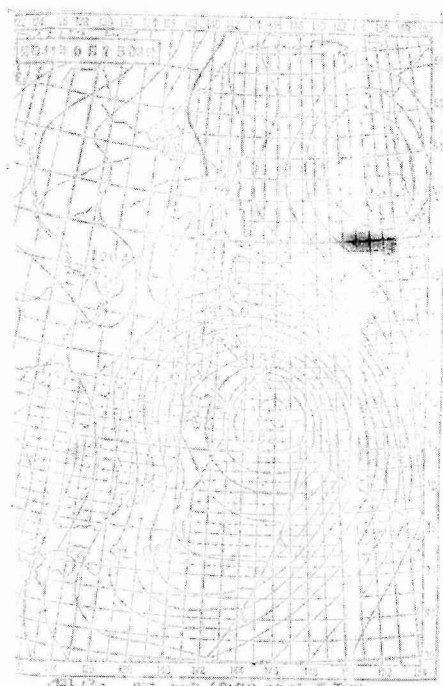
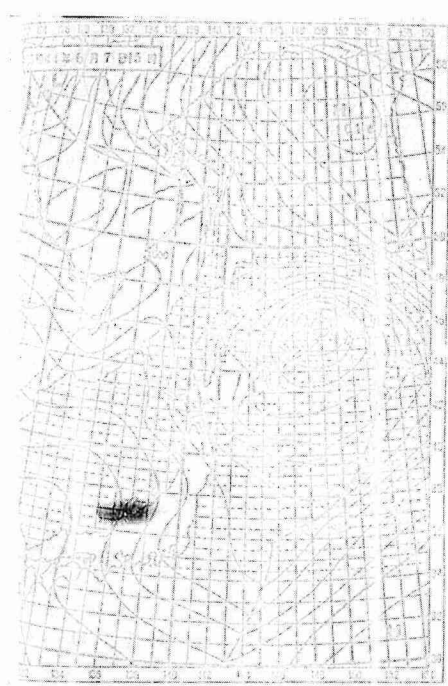
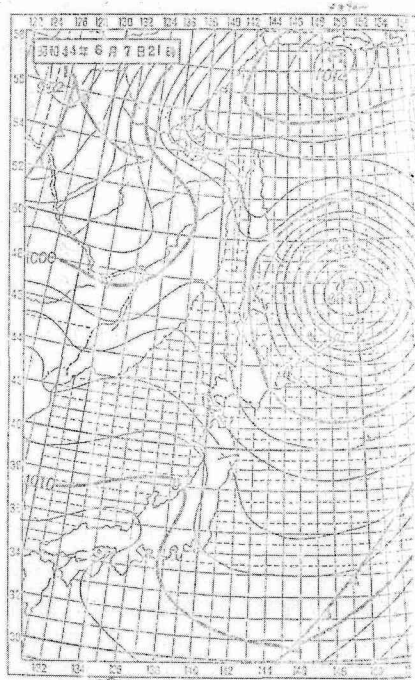
図-13a 昭和44年6月7日03時天気図

日の低気圧の進路であるが、この時期にはオホーツク海高気圧の発達により、低気圧中心が北海道近海を通過する際に比較的南寄りのコースを通る場合が多く、このためオホーツク海では風向がSEから次第にE, ENE, NEと変化していく。強風域における風向が、N~NNWへと変る時期には低気圧中心は千島方面へ去っている。このような低気圧の経路の場合にはオホーツク海岸では、E~ENEの波向が卓越するであろうことは容易に想像できる。次に図-14は冬期に多く見られる低気圧の経路の1例で、中心位置が宗谷海峡の北から樺太を通過する場合である。このような経路のときには中心がオホーツク海に入り、強風が吹く時期には風向はN~NNWであって、したがって沿岸に来襲する波向はN方向成分が卓越すると考えてよい。
