Title	セメントコンクリートの諸問題
Author(s)	森吉, 昭博
Citation	月刊建築仕上技術, 32(383), 50-55
Issue Date	2007
Doc URL	<a href="https://hdl.handle.net/2115/43187">https://hdl.handle.net/2115/43187</a>
Type	journal article
File Information	moriyoshi.pdf

### 1. セメントコンクリート床版の砂利化現象

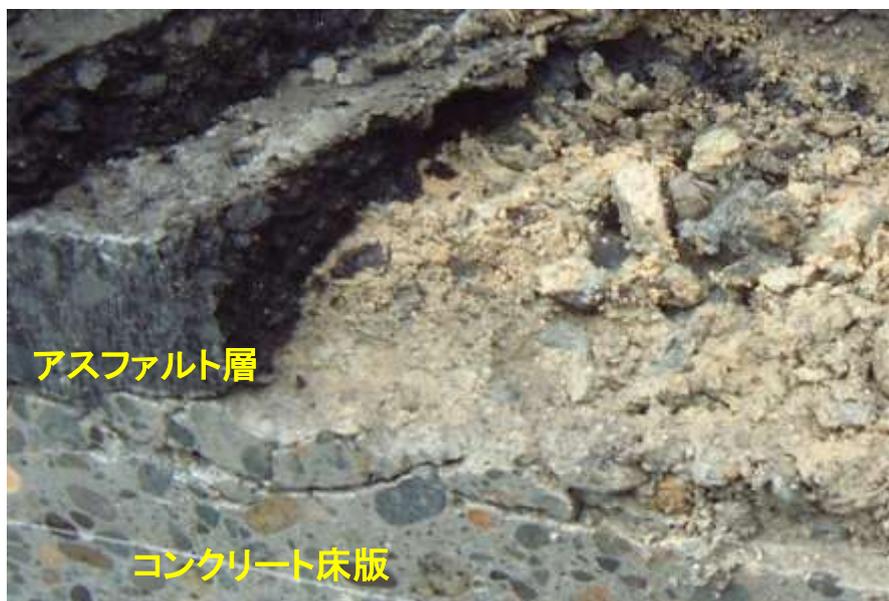
セメントコンクリートの床版やアスファルト舗装の第2層目の基層でいずれもセメントペースト分やアスファルト分が全く見られないで完全に「砂利」化していることが15年以上前から米国で指摘されていた。日本でもセメントコンクリートの床版に急に穴が開いてコンクリートの「かけら」が落下する現象が新聞紙上でも話題となったことは記憶に新しい。米国では特にアスファルト舗装の内部の砂利化について検討したものの、原因が不明とされ放置されてきた。日本では車両の最大荷重が20トンから25トンに変更になったとき、全国で3000橋といわれたセメントコンクリートの床版の増し厚工法が一斉に実施された。ここではこれらの床版の上にあった4cm2層(8cm)のアスファルト舗装を剥ぎ取ったとき、アスファルト層の第2層目の基層およびコンクリート床版が一部砂利化していることが現場でよく観察された。(写真—1参照)

写真—1 セメントコンクリート床版とアスファルト舗装の砂利化現象

の専門家ではセメントコンクリートの押しぬきせん断によって生じたとされ、膨大な実験が行われたが、解決しなかった。押し抜きせん断が真の原因であればセメントコンクリート床版のタイヤの当たるすべての箇所にこの現象が生ずるはずであるが、実際はそうではなく、この現象は水の溜まりやすい橋の両端部（橋は真ん中がせりあがって両端部が低く設計されている）またはサグ部（道路の縦断方向でv字状となった一番低い地点）や右カーブの右、左カーブの左とかの水の溜まりやすい箇所に多く発生している。欧州では施工後に橋の裏側から橋の両端部には水が溜まるやすいため裏側から水抜きの穴（直径 5cm 程度）をドリルで開けている。

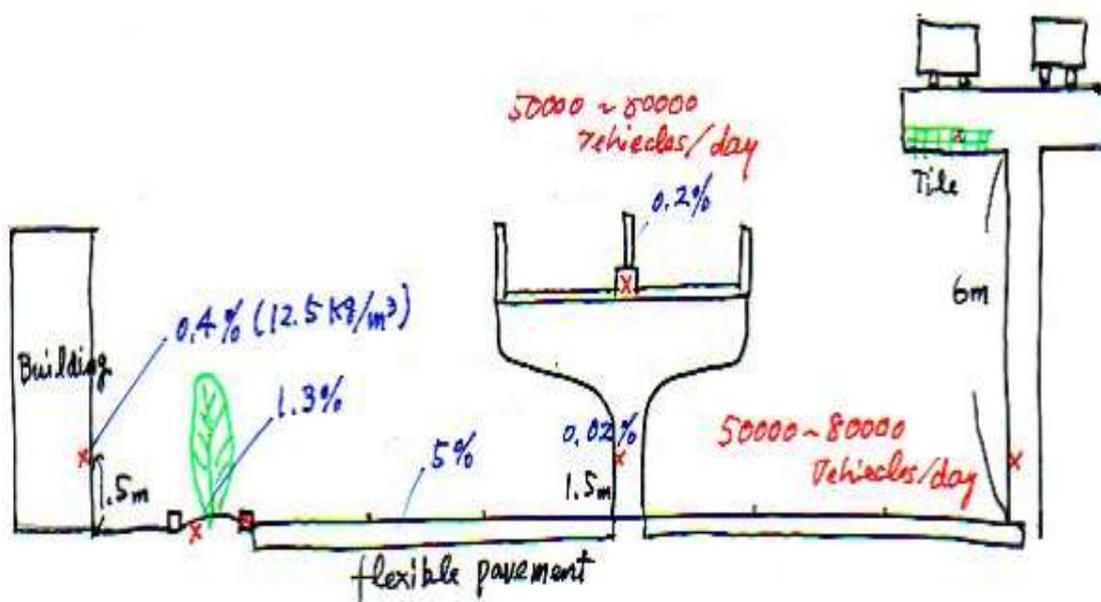
この方に破損したセメントコンクリートの残骸を 30 箇所程度集めていただき、化学分析したところ、多い箇所ではセメントコンクリート 1 m<sup>3</sup> 当り 12.5kg 相当の有機物が出て、かつその抽出液は真っ黒であった。(図—1 参照) 当然ウインドウオッシャー液中の界面活性剤もすべてのコンクリートから確認された。当時このようなことを言ってもだれも信用して頂けなかったが、その後この論文(石油学会誌、45 巻、第 2 号、pp84-88, 2002 年)は神戸の震災博物館から寄贈要請があり現在ここで保管されている。

図一1 各種セメントコンクリート構造物および土中の有機物の含有量 (%)

図一1に示すようにアスファルト舗装中のアスファルト量が通常 5%程度であることを考えると街路樹の土（植樹帯）の 1.3%、および高架道路の中央分離帯のセメントコンクリート構造物中（施工後 30 年）の 0.2%、道路に向けた建物の表面近くでの 0.4%の有機物含有量は異常値といえる量である（いずれもセメントコンクリート 1m<sup>3</sup>当りの有機物量）。ここで x 点として示した箇所 6 箇所のすべてのセメントコンクリートから洗剤成分が検出された。図-1 で示した右側の高架道路の外壁のセメントコンクリートは表面がタイルで全面覆われていたが、内部のセメントコンクリートはすべて 3-4cm の深さまで中性化していた。

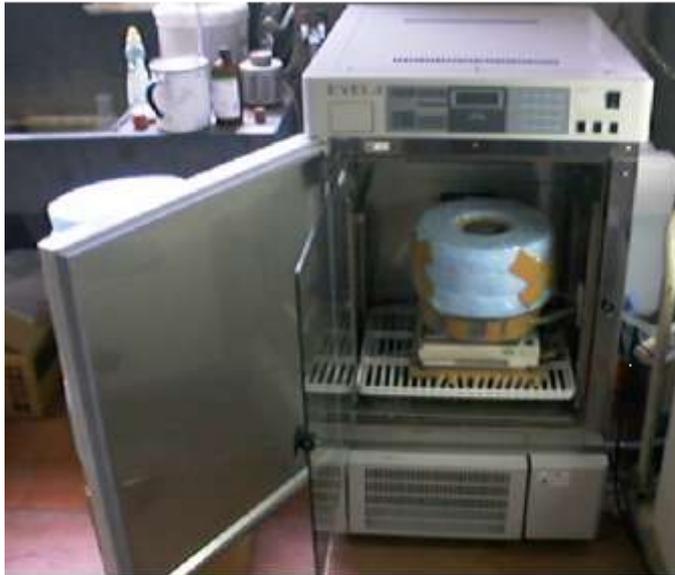
0.2m<sup>3</sup>程度の大きさの恒温、恒湿槽でかつ、これらの温度および湿度がプログラムで制御できるものを用意し、この槽の内部に電子天秤を置き、この上に薄い冷却装置を置き、その上に直径30cmの直径10cmの穴の開いた厚さ12cm程度の断熱材と試料を挿入したもの、（これら全体を試料を呼ぶ）を用意した。試料底部の冷却装置は外部の冷却装置と連結し、この温度もプログラム制御できるようにしたものが非定常透湿試験装置である。（写真-2、図-2,3参照）この装置は物質の1次元の非定常透湿試験用装置として小生が考案したものである。

写真一2 非定常透湿試験装置

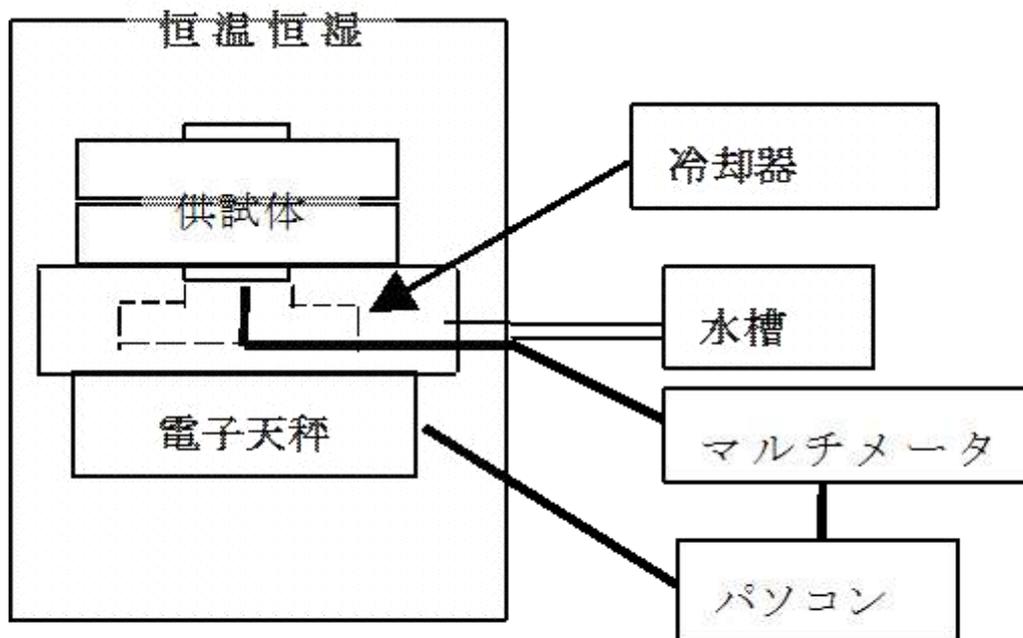
図一2 非定常透湿試験装置の概要

電子天秤の最小読みは 0.01g とし、試料の上部の温度および相対湿度、試料底部の温度はともにプログラム制御し、天秤上の試料の重さ変化は電子天秤で測定し、重さ変化がすべて水分の変化として解析した。(図一2,3 参照)

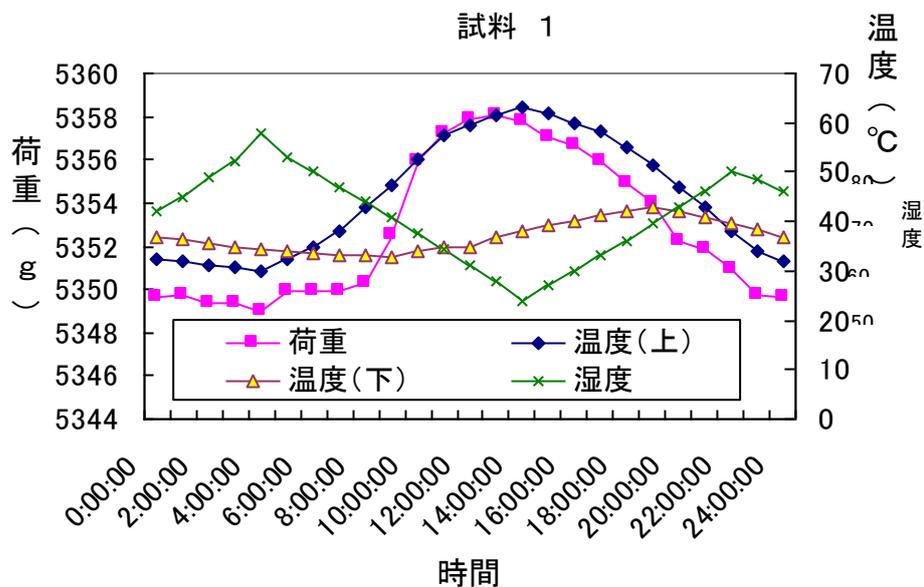
図-3, 4 は滑走路から取り出した試料と国道から取り出した試料の実験結果の比較である。ここで菱形は外気温、三角は試料底部の温度、x マークは相対湿度、四角は試料全体の重量変化をそれぞれ示している。国道から採取した試料 1 の場合は、朝 10 時頃から湿度（水）が増加し、午後 2 時頃極大に達した後、徐々に減少する。これに対して、ブリスタリングが発生した箇所の滑走路から採取した試料 2 では重量の増加する時間は前者と同じであるが、夕方 6 時頃まで重量は増加する。ここでは外気温と試料底部との温度位相差の時間が 6 時間である。この位相差は使用する素材や厚さに依存する。

図一3 国道から採取した試料の夏季の非定常透湿度試験の結果(試料 1)

これよりよりアスファルト量の多い滑走路では国道のそれより水が舗装の内部に溜まりやすいことが分かる。水は試料の底部において水滴として溜まっていることが試料底部のビニール越しに観察される。この図面では24時間の1回の実験であるが、この波形を用いて繰り返し実験すると水の量は繰り返し回数に比例して増加する。

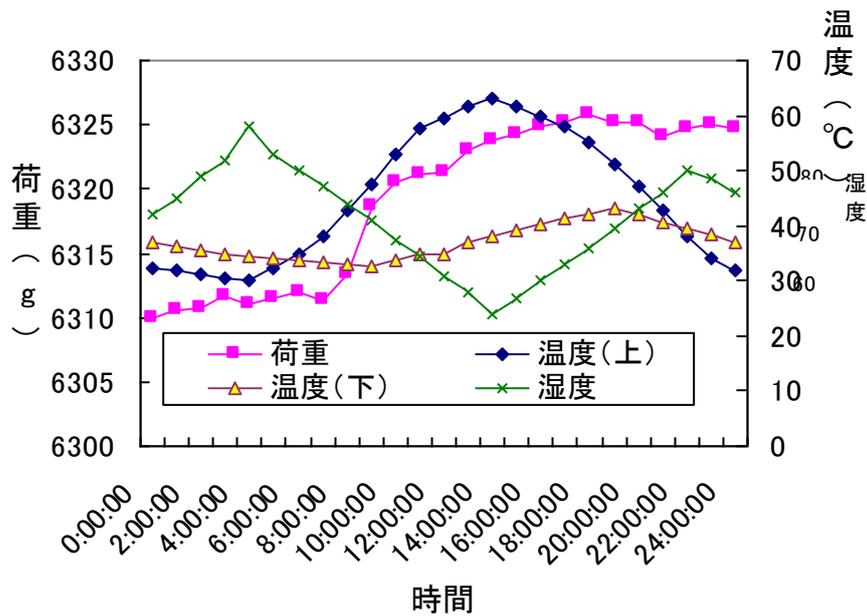
図一4 滑走路から採取し、プリスタリングが酷い箇所の夏季の非定常透湿度試験の結果  
(試料2)

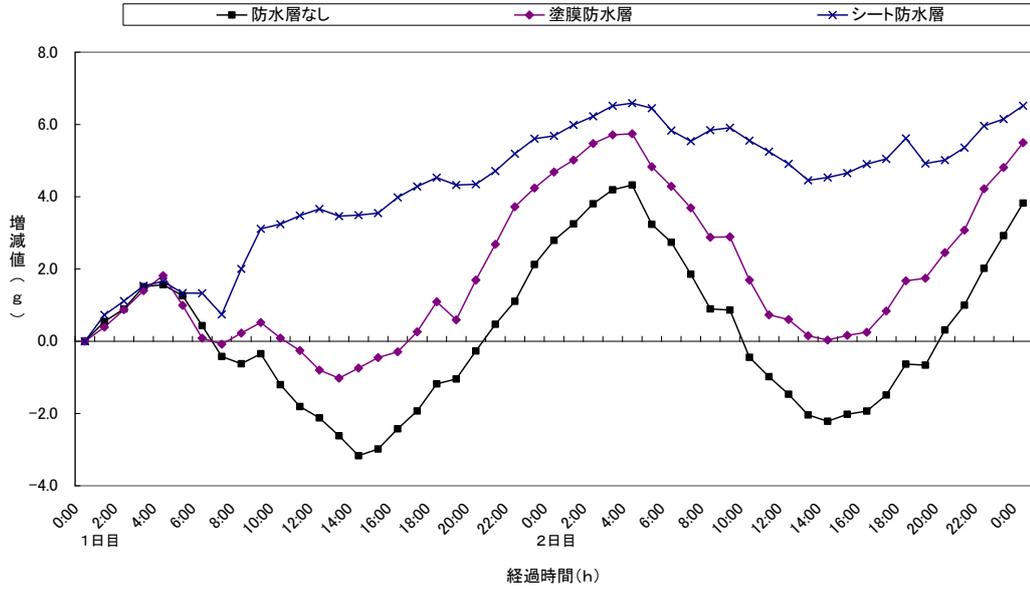
コンクリート床版上に2層のアスファルト舗装があり、かつその境界面で防水層がある場合(2ケース)、ない場合の3ケースについて同じ実験をしたところ図一5が得られた。ここでの実験条件は先に述べたと同じ夏季の条件であり、ここではセメントコンクリート床版の厚さは実験上4cmとした。シート防水や塗膜防水の場合は水が溜まりやすいことがこの実験から実証されたので、セメントコンクリート上の防水工法は再検討の必要があると思われる。

図—5 3種類のコンクリート床版の防水工法に於ける水分の貯留の程度

これより防水層が境界に設置されるとこの界面には水が溜まりやすいことがわかった。また、この試料で室内実験で 45°Cの表面温度、セメントコンクリート床版の底部で 30°Cと上下面での温度差で混合物内の温度勾配を付けて側面から 35mm カメラで写真を取り（写真-3参照）、この断面で見える 2mm 以上の大きさの骨材の動きを画像処理を用いて測定すると、防水層がある場合、境界でのアスファルト層底部の動きが大きく、防水層が破れる可能性があると思われるほど骨材の移動量（図-6の右上に移動量を表示）が大きかった。（図—6参照）ここではタイヤ走行が 700 回のごく短い実験ではあるが、短時間でもこのような結果が得られている。防水層を施工した場所で数年経過した現場ではこの防水層

図-5 で述べたセメントコンクリート床版とアスファルト舗装の境界に何も設置しない、いわゆる無処理の試料から直径 10cm のコアを採取し、この試料の表面のアスファルト混合物の表面に洗剤を置いて、図-3, 4 と同じ条件で繰り返し実験を行い、50 回の繰り返し後に試料を取り出し、セメントコンクリート床版にフェノールフタレン溶液を吹きかけたところ、コンクリートの一部で中性化が観察された。これより洗剤が 4cm 2 層のアスファルト混合物層を通してセメントコンクリート内部まで浸透し、セメントコンクリートの中性化を引き起こすのは湿気が介在して生じると考えられる（石油学会誌、49 巻、第 6 号、pp315-320,2006 年）。

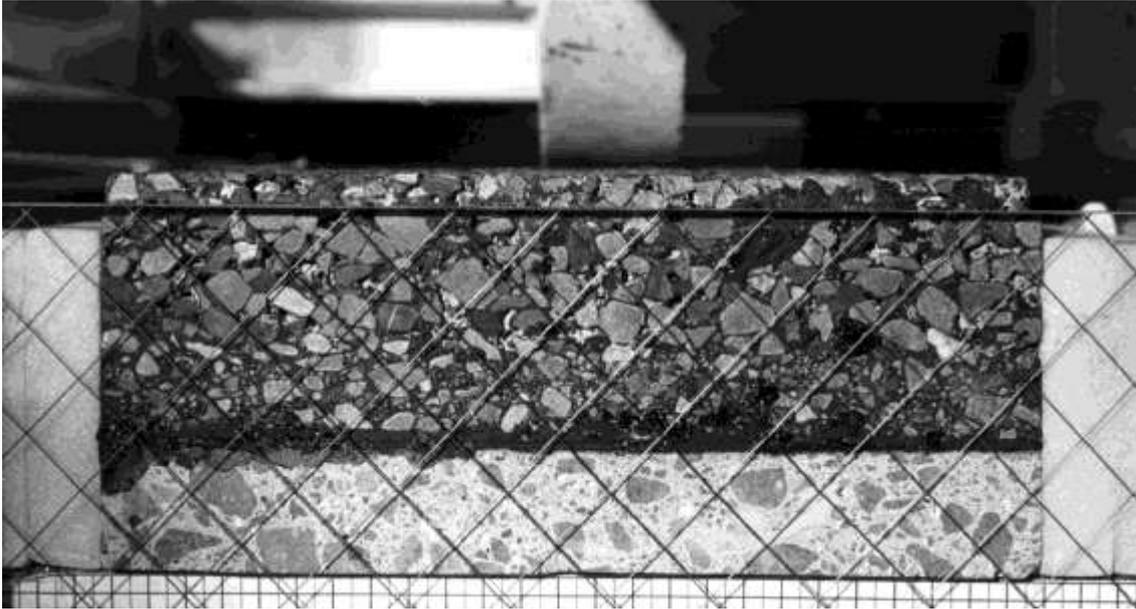
写真—3 防水層のある場合のホイールトラッキング試験中の骨材移動量の測定

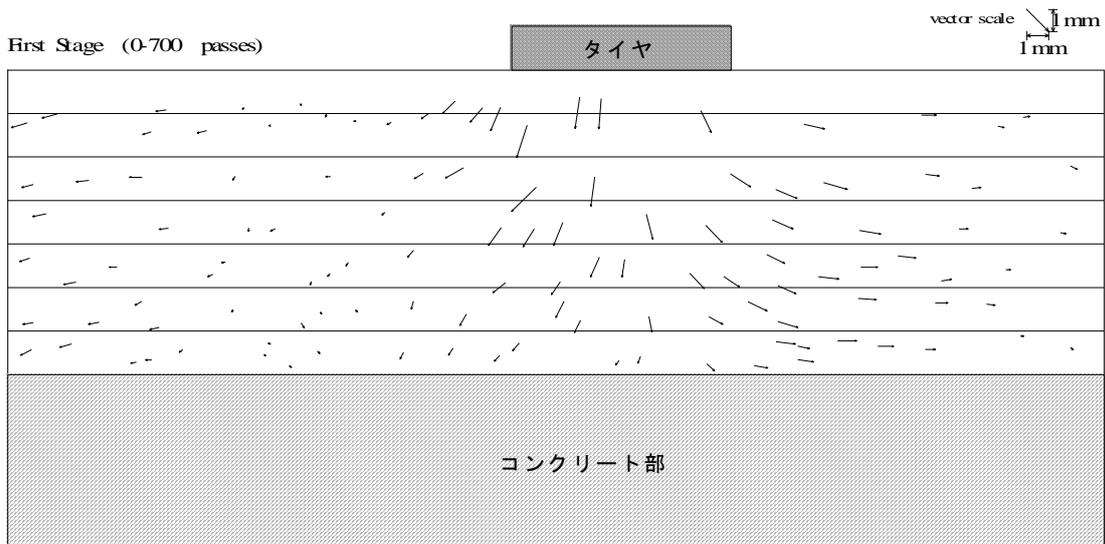
図—6 防水シートを設置した場合のアスファルト混合物の骨材移動状況
