## 日本カトリック教会

### 旭川大町教会の聖堂とその変遷

北海道のキリスト教会と教会建築（その五）

川 島 洋 一

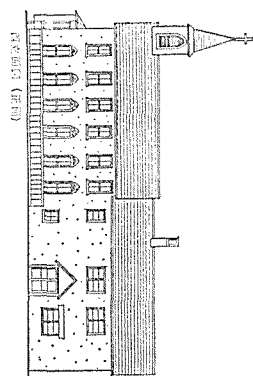
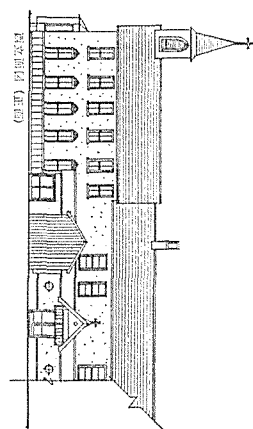
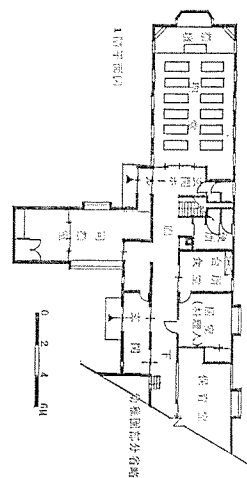
昭和25年(5月) 舊入 修道院図面

昭和25年(12月) 新築 初期聖堂図面

昭和29年増築 旧聖堂図面

△仮聖堂の建物(図2)▽ 布教初期の仮聖堂については、残されていた資料・写真及び聞き取り調査によって復元図を作成した(註4)。切妻屋根平入りの総二階建てで、外壁はモルタル仕上げであったが、この建物が建設されたと考えられる昭和二十一～二十二年頃は下見板であり、その後記録にあるモルタル仕上げになったと推察する。平面形では片廊下形式で南側には五坪程度の広い部屋があり、この部屋が教室的に使用されて仮聖堂の機能をなんとか保っていたと思われる。

△初期聖堂の建物(図2)▽ 開設すぐに建設された建物は、仮聖堂をそのまま使用し北側に増築するという手法で実施され、木造総二階建て切妻屋根で塔屋を付設した建物の出現となった。外観では教会建築としての意匠が用いられ、平側外壁には二階に連続するスリット状上げ下げ窓が配列し、特に一階部分の窓上部には尖塔アーチが付設されていて、石造教会建築の手法が見られた。また棟北端に置かれた方形屋根の尖塔上には十字架が置かれ、教会の存在を明確にしていた。仮聖堂部分には変化がなく、増築部分と合わせて長い平側が正面形と

増築の平面形では一階に礼拝室を配置し、北側壁面すべてを祭壇(写真1)とし、中央通路左右に信徒席を置き対面式となっていた。また二階

は西側の片廊下式で東側に

個室が配置されていて、修道士の生活空間となっていた。廊下側外壁面には奥行のある収納棚が置かれ、修道士のわずかな持ち物が収納され、また各個室は間口が狭い平面形で、内部には簡易的なベットと机そして壁面のハンガー掛けが備えられた、質素な空間となっていた。

園の遊戯室棟を増築し、本稿ではこの時点での建築を「旧聖堂」とするが、外観においては、初期聖堂部分の正面平側に玄関拡大のための下屋と、その小屋根棟に置かれた十字架、また増築司祭棟の妻側壁面の出現等であった。平面形では玄関部分とT字型に配置された司祭室部分が増築され、改築では司祭の生活を補助する使用人の空間としての食堂と使用人室の出現であった。

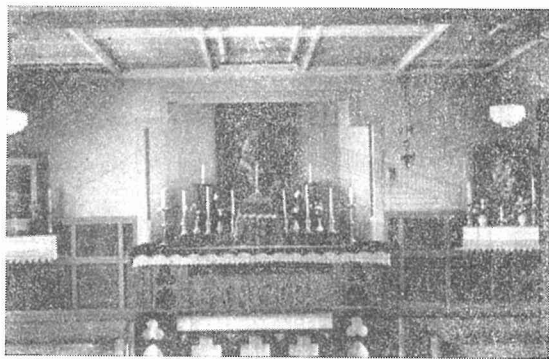
写真一1 旧聖堂内部正面祭壇  
(初期聖堂同じ、昭和25年建設)

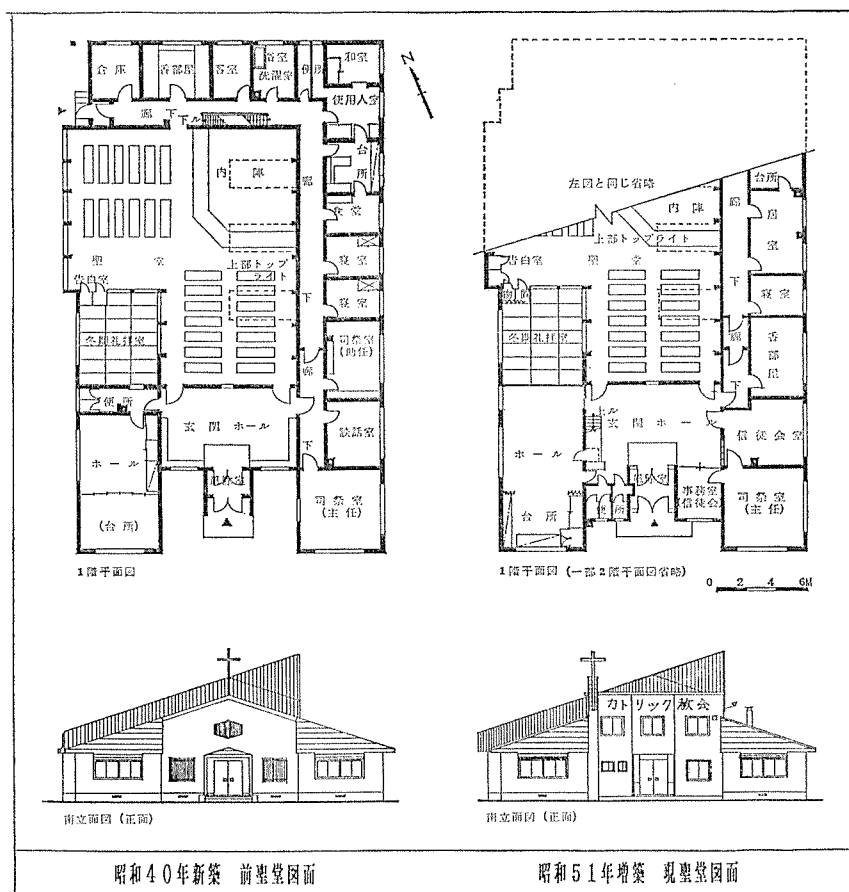
図一3 日本カトリック教会旭川大町教会 教会建築平面・立面変遷 復元・実測図 (2) (昭和40年～平成2年)

造平家の聖堂であった。前聖堂の建設はドミニコ神父の時に実施され、設計はスイス人ベトレム会フロイラ神父が担当した。記録によると「構造はH型钢鉄骨構造し型形式変則船底天井、桧の桁材。仕様は壁色彩ガラスウォール貼り、司教司祭椅子と聖書朗読台はタモ桁材。玄関ホールは三位一体を表すステンドグラス（註3）」とあり、聖堂建築への詳細に渡る指示がなされた。また、機能としては聖堂（礼拝室）と司祭館とし、設計方針ではこれらの諸空間がシン

ブルに一体化する事と、祭壇位置を礼拝室隅角部に配置するといった、個性的な設計を目指した。

外観での特徴は、その屋根根で切妻屋根北側に高く斜め方向に立ち上げた高窓（トップライト・写真2）であり、立面的には片流屋根のように見えるデザインが施されている。正面の緩やかな勾配を示す切妻屋根の棟には十字架かが置かれ、その妻壁上部には屋根内部を利用した空間への窓があり、高窓側面を除くと左右対称形のファサードであった。東立面は平側となり、水平な棟上に三つの妻壁に高窓が大きく広がり、ステンドグラス（写真3）が現れている。平面形では、礼拝堂と司祭館の二本のL字型平面形を基本とした並列配置を採用し、四部に集会室（冬期礼拝室・台所）を合理的に配置した集中型と片廊下型併用平面形といえよう。最も特徴的な空間は、礼拝室の隅角部に配置された祭壇部分（写真4）であり、礼拝形式は信徒席が祭壇を囲むようにした集中型の採用であった。また司祭館にあっては、片廊下に沿った各部屋の並列配置であるといった点である。

△現聖堂の建物（図3）▽増改築によって鉄骨平家一部二階建となったが、外観での変化は前聖堂正面にあった切妻妻壁が、この改築により垂直壁を高く持ち上げ

たバラベット外壁となり、また玄関廻りも凹凸がなく平坦な箱型の正面形態となった事である。平面形では西側諸室が一体化し、また玄関ホールに階段・便所・事務室が配置されて教会建築として合理的な動線を確保した。

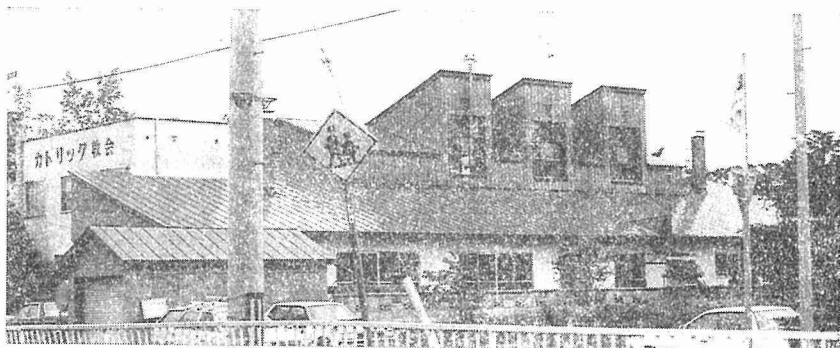
写真—2 現教会建築東側外観 (平成2年撮影)

さて、新築移転後の聖堂においては、南側を正面とした穏やかな勾配屋根の断面形をみせた構成であって、高い尖塔を持つ旧聖堂とは異なっていた。しかし距離をおいて見える正面形は、トップライトの斜め勾配屋根が上空に突き出すように伸びて、前面の形態と強烈な差異を示している。この特有な形態は、東立面に顕著に現れていて「トップライト棟」と表現可能なとくに、異様な三棟が飛び出している（写真2）。これらの窓は、内部の高い位置からの礼拝室への明かり取り（写真3）を目的とした断面計画であるが、外部と内部空間の処理がアンバランスになっていた。すなわち、透視図的方向での外観（写真2）は鋸型屋根の「工場建築」の様な形態となり、木工場建築群が周囲に建つ大町教会の立地環境では、工場建築と混同しそうな建物印象となっている。ま

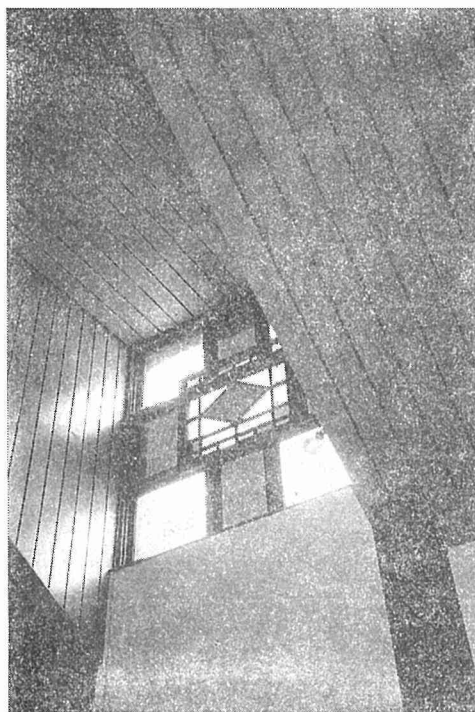
写真—3 現聖堂内部トップライト  
(平成2年撮影)

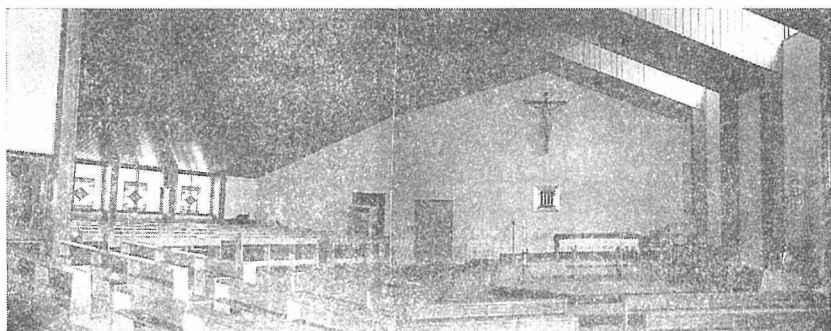
写真一4 現聖堂内部 隅角部祭壇（前聖堂同じ 昭和40年建設）

聖堂内部での変遷では、旧聖堂までは長方形平面で正面に祭壇をおき「対面形式」であつたのに対して、新築聖堂ではし字型の平面形で、凹部分の隅角部に祭壇が配置された「集中形式」に変わった。

祭壇を隅角部に配置し、L字型に信徒席を設けて囲みの空間とした演出である。これまでの形態は長方形平面で対面形式での礼拝室空間であったが、信徒の中に宗教的セレモニーを深く浸透させる手法が用いられている。
