| Title | 日本聖公会の八王子復活教会と仙台基督教会における戦災で残った基礎等利用での設計手法 : 建築家元田稔と教会建築 |

# 日本聖公会の八王子復活教会と仙台基督教会における戦災で残った基礎等利用での設計手法

—— 建築家元田稔と

教会建築 ——

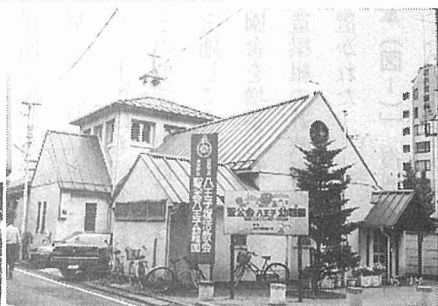
■戦災で焼失した教会建築の復興と元田稔の設計手法【図(1)(2)】

(1) 前教会建築外観形態を再現したデザイン

日本聖公会八王子復活教会

初期会堂 (S初期・壁RC造木造小屋平家建)

現会堂 (S38・壁RC造木造小屋平家建)

八王子復活教会現会堂(S38)外観正面妻側の棟上配置の置塔試案図

内部バシリカ形式

【前会堂（図1）】 会堂復興では「教会が先か、幼稚園が先か（中略）幼稚園兼教会が設計されました」の記録があり、同二十五年一月には「鹿島組を訪ねて、会堂の建築は幼稚園を先に着手することに変更するやも」と具体的に進展し、三月「主教に会い八王子の教会の復興につき話しバット氏にも紹介され五十四万円はいつでも渡すから」との事で、園舎工事に入り上棟式後完成し、園児募集を実施して前会堂として出発した。同二十九年には幼稚園園舎を増築した。建物は木造平家切妻屋根で、内部は木造梁組の遊戯室とステージ（講壇兼用）保育室、玄関等が置かれた

の莫大な寄付をもらおうとしている」との資金不足を克服して、園舎兼会堂を使用しながら初期会堂復興へ進み、「同三十八年五月十九日初期会堂がもとの形に再建され献堂式が行われた」との事で、元田設計による初期会堂外観と内部修復が行われた。落成時には毎日新聞記事となり「聖公会八王子復活教会が落成（中略）礼拝堂二〇〇m<sup>2</sup>、総工費三〇〇万で同教会にゆかりの深い英国聖公会のR・T・ハンマー氏の呼び掛けで復興二五〇万円が英国から寄付」又「新しく屋根がのせられ昔と違った色に塗り替え」との事であった。現会堂は壁式構造平家切妻屋根、形態は初期会堂の側壁をそのまま使用し、平面形は同じであるが外観の交差部屋根上の十字架や玄関棟意匠が異なり、また内部では三角形断面の天井とそれを支える木造斜梁、正面台形状の出窓等は元田のデザインであったと考えられる。

八王子復活教会(昭和三十八)と既報仙台基督教会(同三十二)での特徴は、前者は罹災以前形態に、後者では制約されないで新築的であった点。第二は「塔」の存在で、八王子復活教会では交差部方形屋根棟に置塔とし十字架を設置、仙台教会では独立塔でこの違いも特徴といえる。第三には礼拝室三角形断面天井の斜梁、玄関壁天井の細い木小梁の使用は二棟に共通した手法であり特徴と言える。

は設計段階では正面ペジメント棟上に置塔がデザインされていた。しかし実施では十字クロス方形屋根棟上に小さな置塔で控え目な十字架塔の表現を示している。

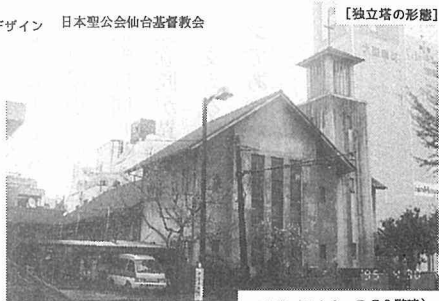
(2) 前教会建築外観・平面形態と異なるデザイン 日本聖公会仙台基督教会

【独立塔の形態】

前会堂 (S7・RC2階建)

現会堂 (S32・RC2階建)

現会堂 仙台聖公会聖堂(准大聖堂)新築工事設計図  
平立面図：元田建築設計事務所  
1956 (S31) 年12月・1957 (S32) 年02月

平面では旧形態維持と新形態の提案という手法を用いこの異なる設計手法は各教会の要望があったと考えられ特に仙台教会では戦後処理としての区画整理等で旧位置では不都合であったことから、恐らく新築工事として捉えての設計であり、八王子教会では旧形態重視での改修工事的手法となった。「塔」形態では、仙台教会での教会位置を明確にする高い独立塔の採用であったが、八王子で
