Title	ランドスライド地形の形態変遷と自然斜面の安定性評価に関する研究
Author(s)	伊藤, 陽司
Degree Grantor	北海道大学
Degree Name	博士(工学)
Dissertation Number	乙第5310号
Issue Date	1998-03-25
DOI	<a href="https://doi.org/10.11501/3137273">https://doi.org/10.11501/3137273</a>
Doc URL	<a href="https://hdl.handle.net/2115/51492">https://hdl.handle.net/2115/51492</a>
Type	doctoral thesis
File Information	000000322463.pdf

ランドスライド地形の形態変遷と  
自然斜面の安定性評価に関する研究

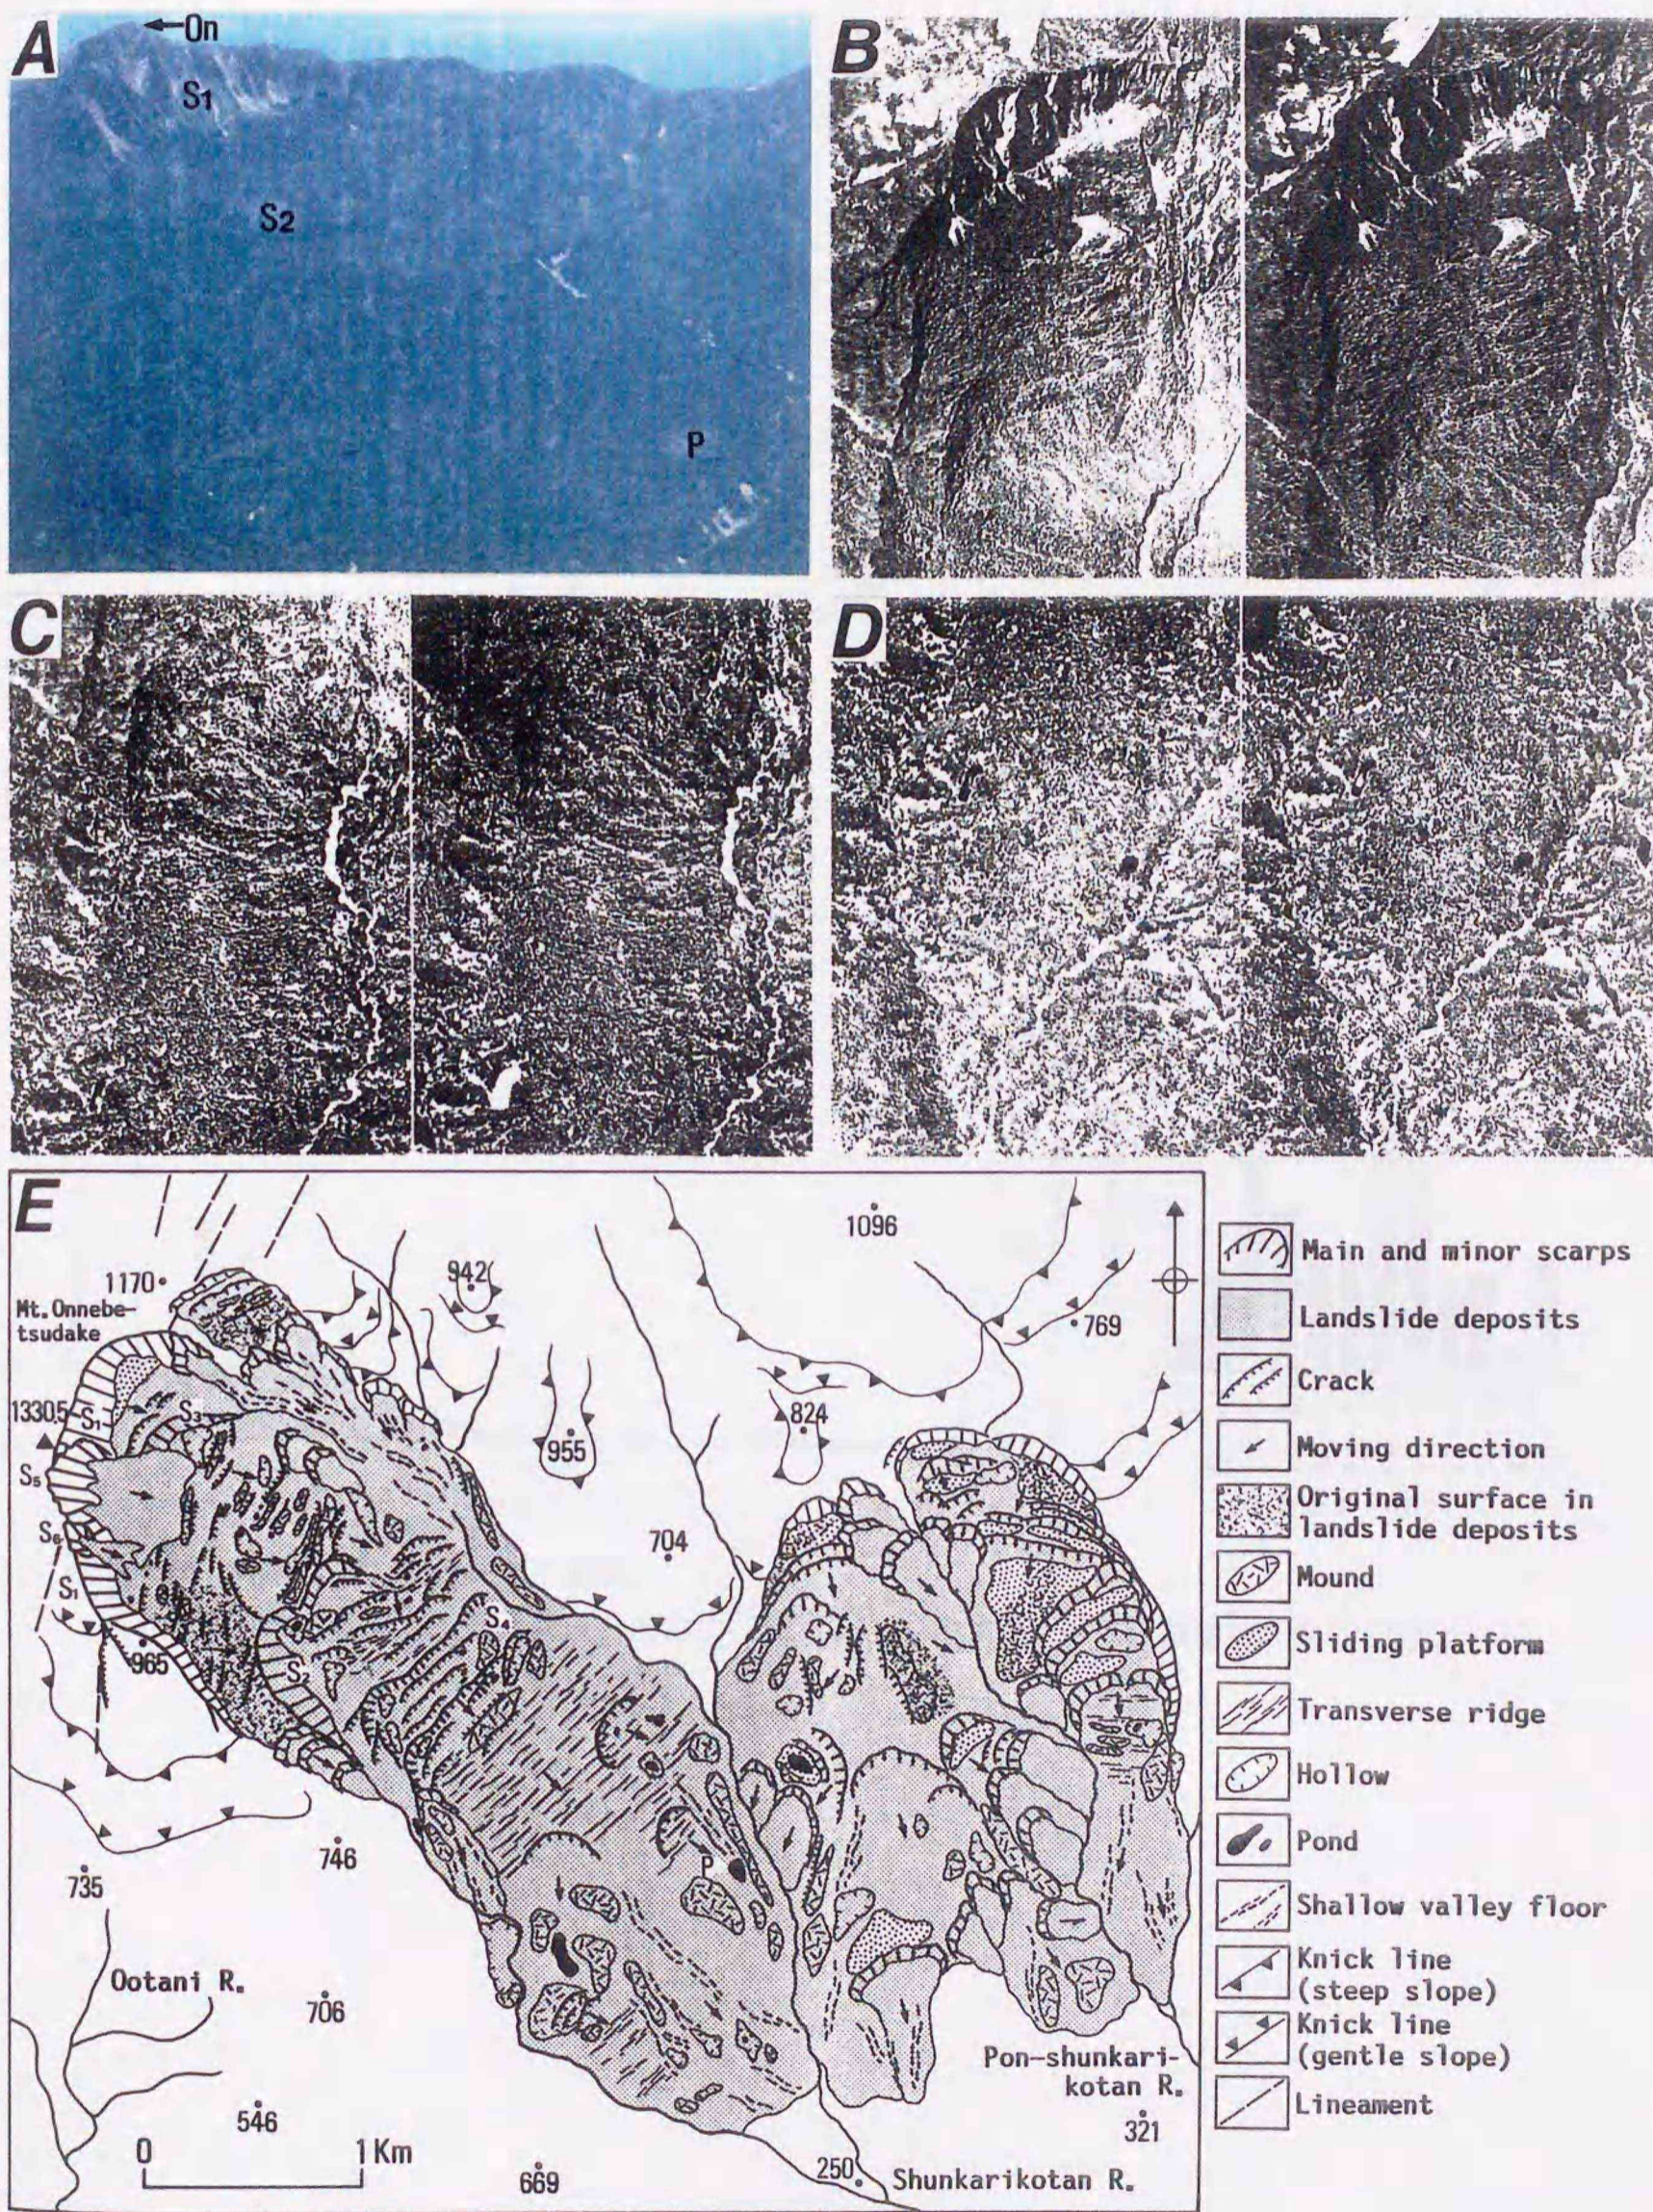
図3-17 前進型岩盤スランパー知床半島，遠音別岳南東斜面地すべり。

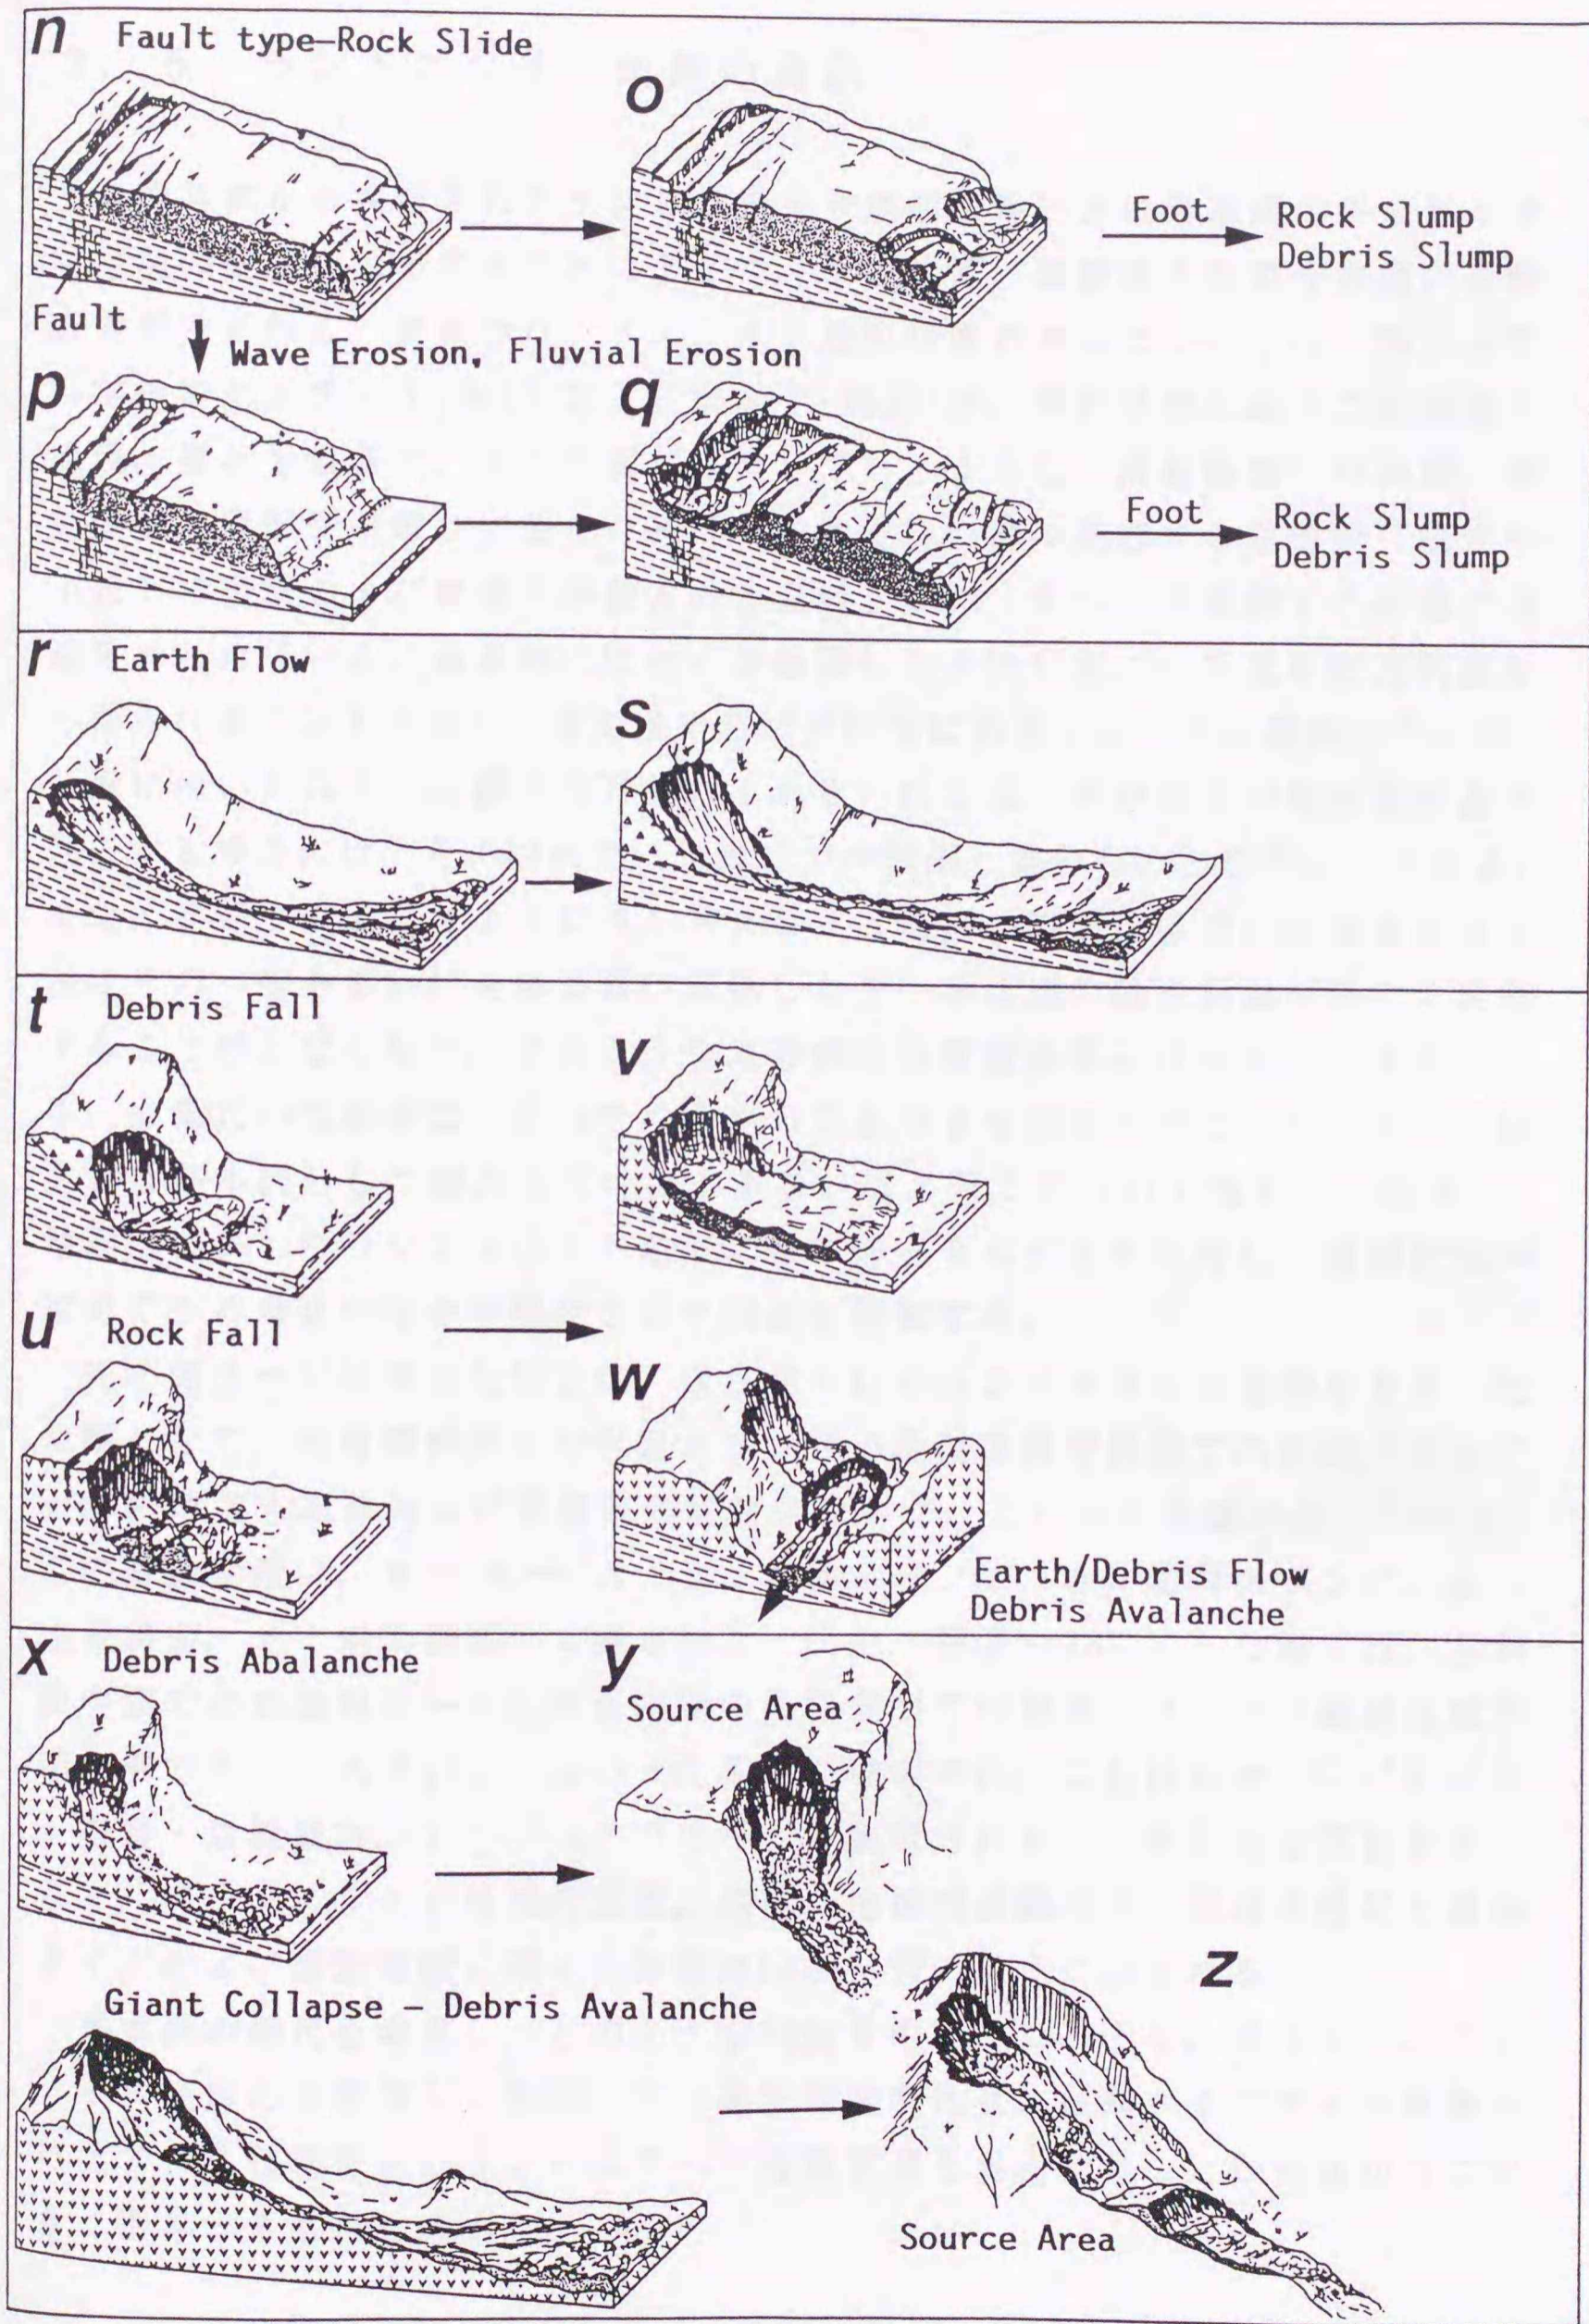
図3-36(2) ランドスライド地形の形態変遷
