| Title | 北海道大学埋蔵文化財調査室ニュースレター 第5号 |
| Description | 特集 焼失住居社 |

## 特集 焼失住居址

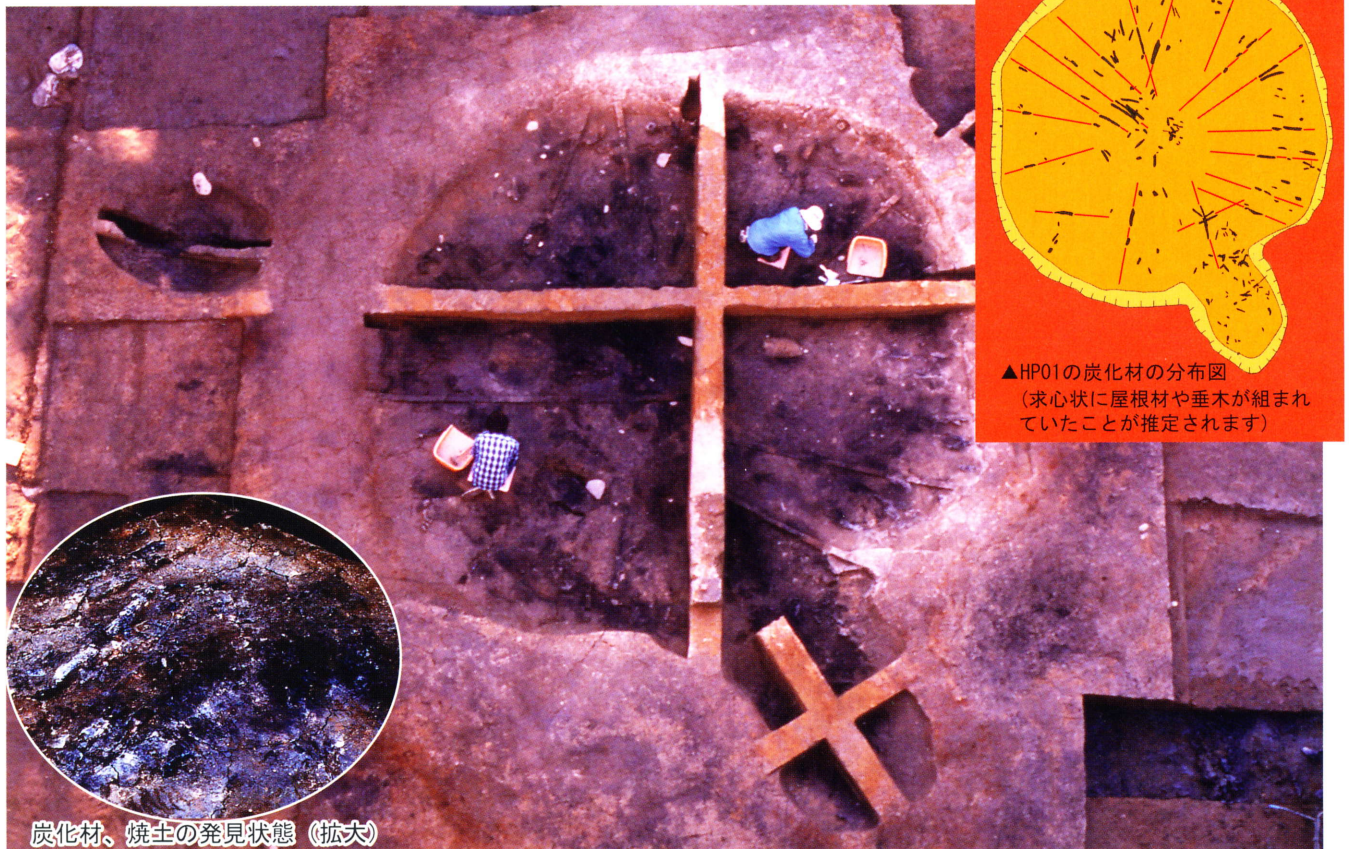
## ▲K39遺跡人文・社会科学総合教育研究棟地点で発見された第1号竪穴住居(HP01)の調査状況

竪穴内の調査を進めていく途中で炭化材・焼土が多量に発見された。竪穴住居の上屋(垂木・柱など)が焼けて埋まった状態と推定された。続縄文文化前葉(約2000年前)。2001年発掘調査実施。(十字状の土壁は地層観察のために掘り残したもので、本来の竪穴住居の形態とは関連しない)

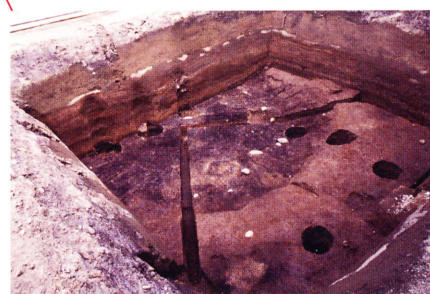
▲人文・社会科学総合教育研究棟地点の焼失住居址にみられた炭化材の分布状態。  
(全体の約半分を調査)
