| Title | 高速道路におけるポーラスアスファルトの導入効果の検証と基層の脆弱化に関する研究 |
| Degree Grantor | 北海道大学 |
| Degree Name | 博士(工学) |

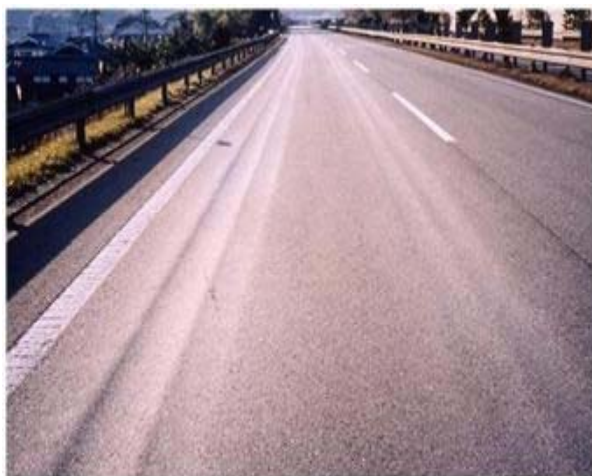
写真 2-1 Wわだち掘れの発生例

わだち掘れ量の大きな路面では、写真 2-1 に示すような、「W わだち」と呼ばれる大型車の複輪形状の流動が発生し、高速道路利用者にとっては車線変更をする度にハンドルが取られるような不安定な操縦を強いられる状態であった。道路管理者にとってもこのような大きなわだち掘れは看過できないものであり、路面管理基準に定めている、わだち掘れ量 25mm という補修目標値に達する前に、主に表層の切削オーバーレイによる補修を行うが、暫くすると再び大きな流動わだち掘れが生じてしまい、補修を繰り返すという状況になっていった。

現地の管理事務所において、舗装の補修が必要な箇所を選定する際には、前述の路面性状測定車による計測結果をベースに検討を行う。しかし、実際の路面に何らかの損傷が発生し、技術者判断としては補修すべきと思われる箇所の計測データをチェックすると、補修目標値には全く達していない、という問題が近年急増している。そのため、現地の事務所では、路面の観察状況や利用者からの苦情等も含め、総合的に要補修箇所を判断せざるを得ない状況となっている。この原因を考察するに、高機能舗装特有の損傷形態が大きく影響していると考えられる。密粒舗装を表層に用いていた期間は、例えば、IC間全体に渡って、大きなわだち掘れが発生していたり（写真2-1）、ある程度の延長でひび割れが発生している区間がある（写真5-1）、といった損傷形態が主流であった。一方、高機能舗装の場合、このような損傷はあまり顕著ではなく、主な損傷形態としては、局所的な流動（写真4-3）やポンピングを伴うひび割れ・沈下（写真4-6）、ポットホール、といった、いずれも小規模な範囲で損傷が発生し、それが点在する（後に、その箇所が急増する）という特徴が見られる。図4-1に示したとおり、高速道路で発生した高機能舗装の損傷形態は、冬季のタイヤチェーンによるラベリングを除けば、そのほとんどが、局所的な損傷であることがわかる。また、NEXCOのある地域で、同じような経年数を有する路面を比較して見たところ、密粒舗装区間におけるポットホールの発生密度が0.3箇所/kmであったのに対し、高機能舗装を用いた区間では1.3箇所/kmと、4倍以上も多く発生しているという報告もある。

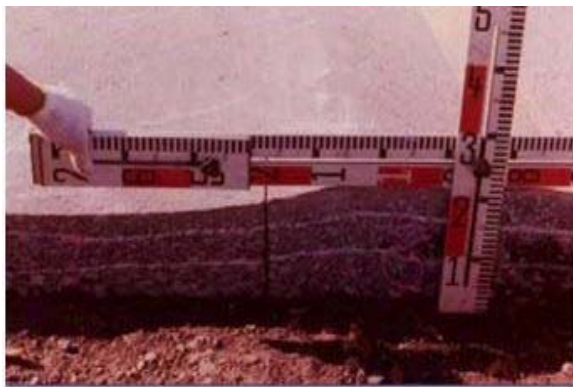
写真 2-2 流動わだち部の開削断面の例

東名高速とともに日本の大動脈を担う名神高速においては、建設時の舗装が交通量の急激な伸びに対応できず、これまで2～3層のオーバーレイにより舗装厚を増やした区間があるが、そこで発生した流動わだち掘れの開削調査結果を見ると、アスファルト舗装の流動は表面的なものに留まらず、深さ方向に3～4層以上にも渡って発生していたことが判明した(写真2-2、図2-4)。

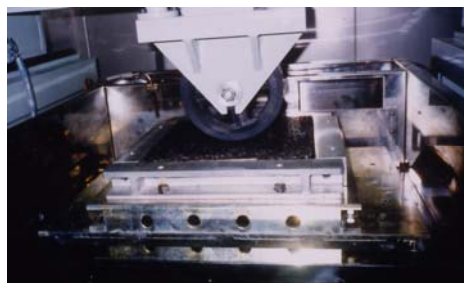
写真2-3 WT試験の状況

JHでは、ホイールトラッキング（WT）試験機を1970年頃から研究目的で使用しており、初期には英国の道路試験所（TRRL）が開発し北海道大学で改良した試験機が使われていたが、1975年以降はJHの試験所が新たに製作した試験機を用いて評価している（写真2-3）。

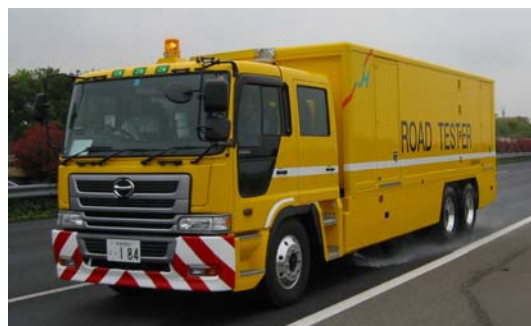
写真 2-4 すべり摩擦測定車

すべり抵抗については、写真 2-4 に示す J H 試験研究所（現、高速道路総合技術研究所。以下、NEXCO 総研）が保有する大型の測定車を用いた湿潤路面上でのすべり摩擦係数  $\mu$  (80) で評価しているが、異なる舗装区間での実測結果を図 2-14 に示す。これを見ると、高機能舗装は、それまで事故多発区間に用いられてきたギャップ舗装と同じく、高いすべり摩擦を確保していることが確認された。

これは、NEXCO 総研所有のすべり摩擦測定車（写真 2-4）で測定したデータであるが、舗装種別に寄らず、供用中の走行車両による舗装表面の骨材の磨耗により、すべり摩擦係数は低下し始める傾向はあるものの、高機能舗装は、施工直後のみならず、長期に渡り、密粒舗装に比べ高いすべり摩擦抵抗を示すことが実証された。

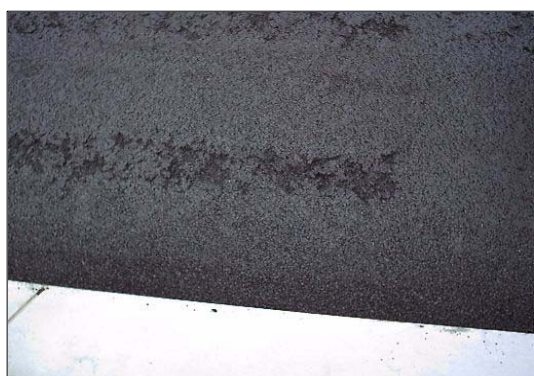
写真 3-5 レベリング層における混合物の引擦り

その結果、舗装厚が薄くなると、混合物の温度低下が急激に早くなり、転圧時にタイヤローラーに混合物が付着し、舗装表面の剥がれが生じたり (写真 3-5)、所定の締固め度を得ることが非常に困難なケースが報告された (図 3-20)<sup>11)</sup>。

そこで、この試験施工の結果を踏まえ、床版の仕上りが最も高くなる部分でも従来のレベリング層の設計厚 3.5cm を確保できるよう、新設橋梁のレベリング層厚を 6cm に変更することにした。

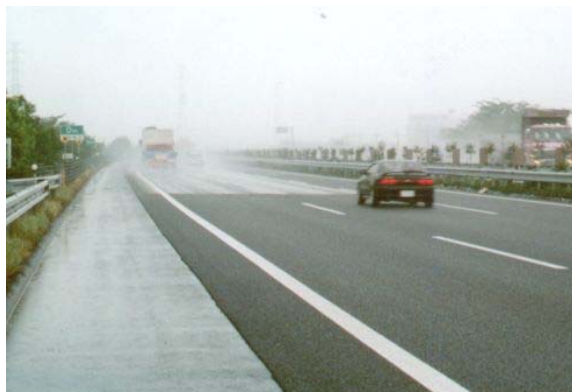
写真 3-6 雨天時の視認性の違い  
(手前が高機能舗装、奥が密粒舗装)

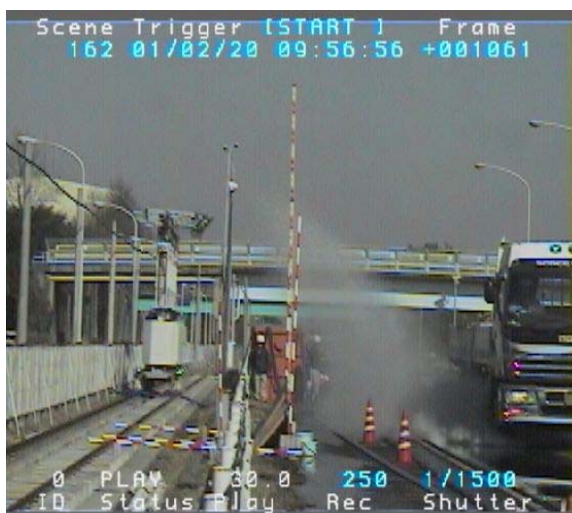
写真 3-7 水跳ね実験の様子

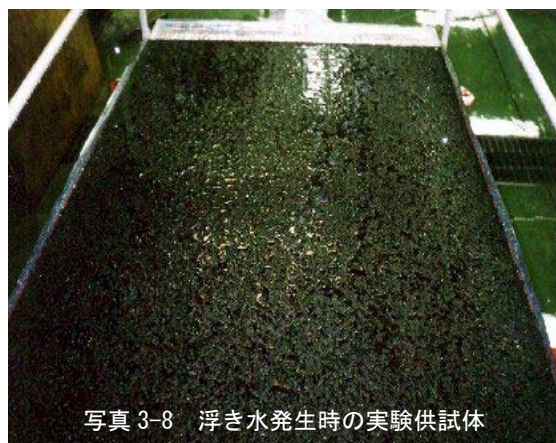
写真 3-8 浮き水発生時の実験供試体

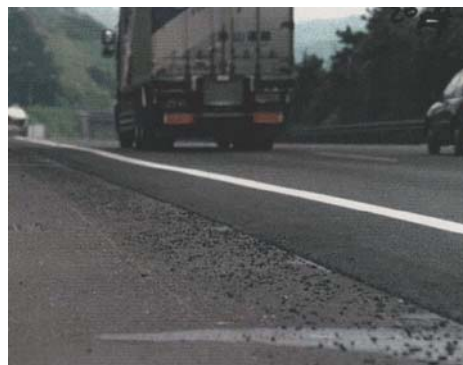
写真 4-1 高機能舗装のラベリング

ここで、ラベリングについては、密粒表層の時代から存在していた課題であり、高機能舗装の場合は路肩に粗骨材が飛散し堆積するため、写真 4-1 のように目につきやすいが、飛散の状況を調べ、骨材が破砕している場合は、すり減り減量の少ない粗骨材を、粗骨材が抜け落ちている場合は、接着力のより強い寒冷地用高粘度改質アスファルトを、それぞれ使用することで、ある程度の効果が期待できたため、対策は講じやすかった。

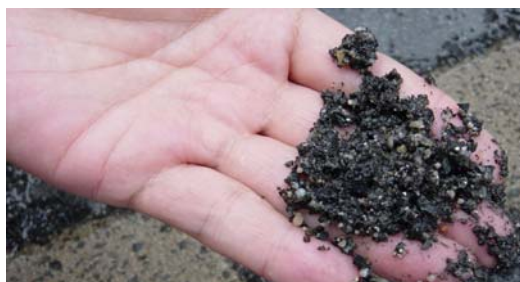
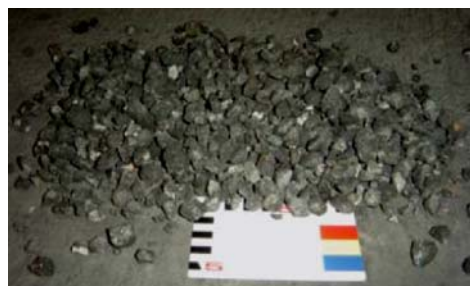
写真 4-2 骨材飛散の状況（左：粗骨材の破壊、右：粗骨材の抜け落ち）

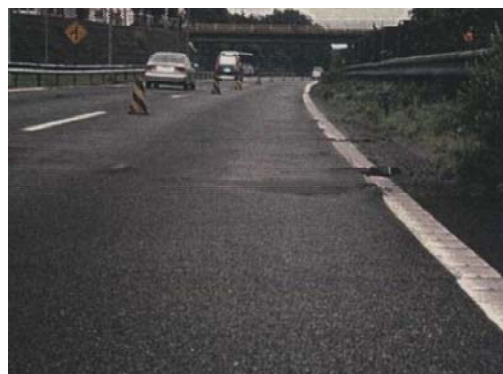
写真 4-3 局部流動の例

局部流動というのは、写真 4-3 に示すような、わだち部から外側にアスファルト混合物が押し出されたような流動変形であるが、ポットホールとは違い、このような損傷は密粒舗装にはあまり見られなかった形態である。

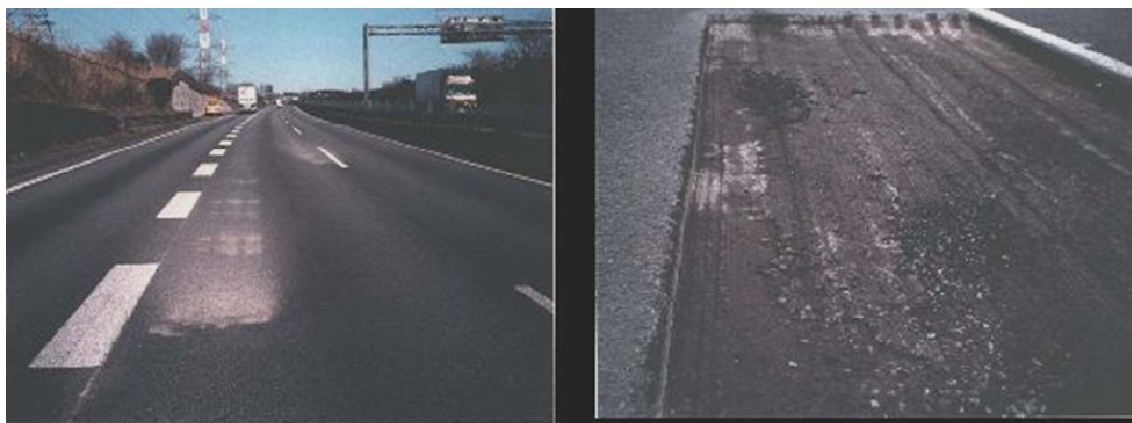
写真 4-6 高機能舗装のポンピングの例

また, **写真 4-6**のように, 路面が亀甲状にひび割れ, 土砂が噴出している場所を開削してみると, 基層混合物 (**写真 4-7**では, 高機能舗装をオーバーレイで施工しているのので, 直下の層は古い密粒表層になるが) は, アスファルトが抜け落ち, 茶色に乳化していた. また, その下層は土砂化し, 細粒分が抜けガサガサの状態であったことから, 路面に噴出した土砂は, 交通荷重によるポンピング現象であることが確認された.

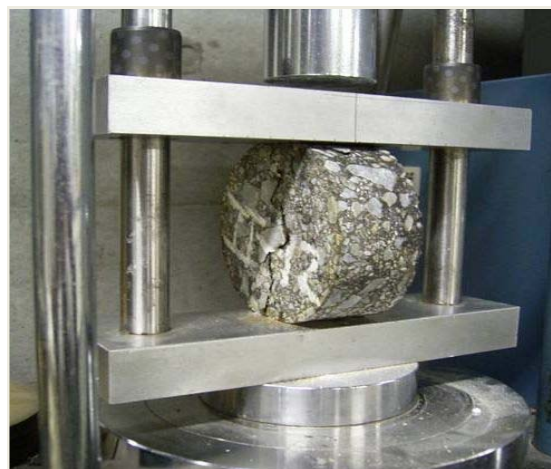
写真 4-7 圧裂試験の状況

まず、マーシャル試験は、その円弧状のモールドにより供試体側面を包み込むため、多少強度の落ちた供試体でも載荷時に変形しながら安定度が得られるので、試験値の差が出にくい、と考え、治具が棒状であり供試体とは点接触となるため、健全な供試体と脆弱なものとの試験値の差がより明確に出やすい、圧裂試験を候補とした。マーシャル試験では、剥離抵抗性の評価は困難として、圧裂強度で評価する修正ロットマン試験を提案している過去の文献や、他の研究事例からも、圧裂試験の方が耐水性評価試験として有望と考えられた。

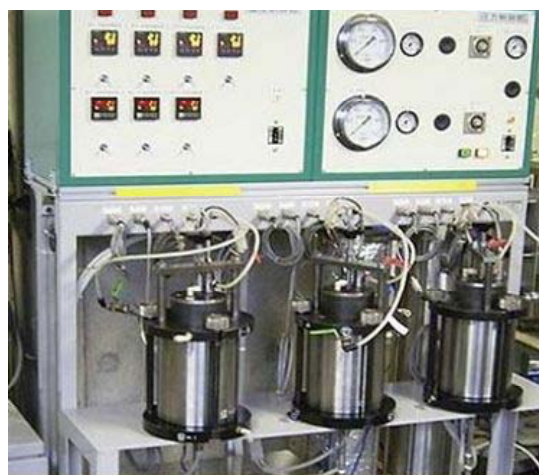
写真 4-9 加圧透水試験機

ここで、写真 4-9 に示す加圧装置を作製し、現地からの切取り供試体をゴムスリーブで包み、鉛直方向の透水圧と側圧が供試体に加わるようにし、使用する水温を 60℃に保てるヒーターを装備した。

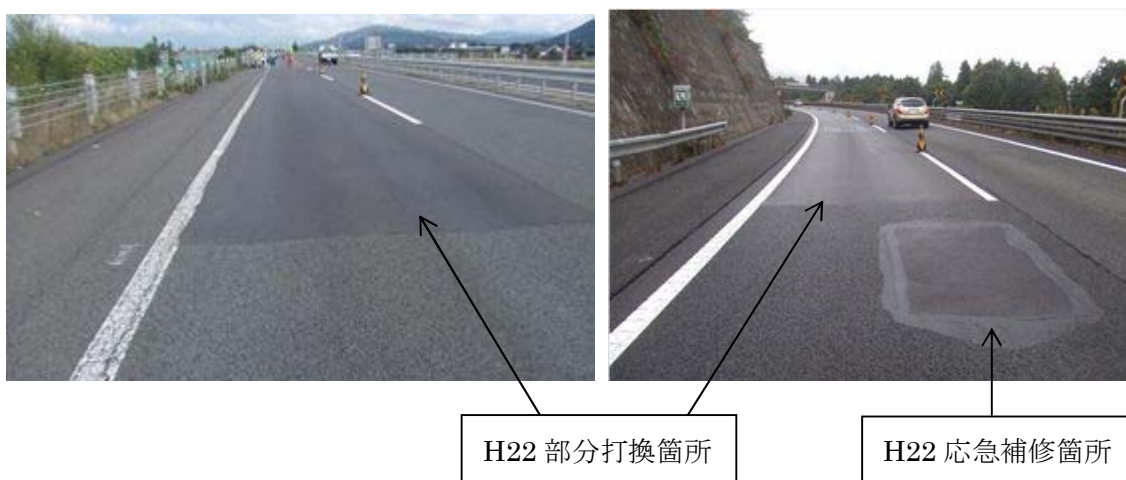
写真 4-10 開削調査箇所の路面状況（左：A工区、右：B工区）

調査対象としては、開通から20年近く経過している長野道の盛土および切土区間において、高機能舗装によく見られるポンピングが発生している箇所を選定した。その際、軟弱地盤や構造物の裏込め部等を避け、舗装以外の影響のない箇所で調査を実施することにした。表4-5に開削実施箇所の履歴を示し、各工区の現況路面を写真4-10に示す。

| 調査箇所 | 舗装構成 | 日交通量 | 開通<br>(供用年数) | 補修履歴 | 現状 |
|---|---|---|---|---|---|
| A工区<br>(盛土) | 表層 4cm<br>基層 6cm<br>アスファルト 12cm<br>粒状路盤 18cm | 約2万台/<br>1方向・<br>2車線 | H5.3<br>(19年) | H10に表・基層を打換し、H17の補修時に表層に高機能舗装を採用。<br>H22に再度部分打換。 | わだち掘れが15-20mm程度発生。一部にポンピングあり |
| B工区<br>(切土) | 表層 4cm<br>基層 6cm<br>アスファルト 12cm<br>粒状路盤 18cm | 約2万台/<br>1方向・<br>2車線 | H5.3<br>(19年) | H9に表・基層を打換し、H17の補修時に表層に高機能舗装を採用。<br>H22に再度部分打換や応急補修を実施。 | わだち掘れは10mm以下だが、ポンピングが多発している状況 |

つまり、施工目地から浸入した雨水が、アスコン底面と下層路盤の層境に隙間があるところを流れ、下層路盤内に滞水したことがわかる。このB工区は、**写真 4-10（右）**に示すように左カーブの切土区間である。この場合、地山からの地下水等あれば、道路勾配の低い路肩側に水が集まることが想像されるが、当該現場では、勾配上流側の右わだち部にばかりポンピングが頻発している状況であった。センター

ここで、表 4-7 に示す物性値を見ると、車道部（走行車線）の下層路盤材にそれほどの違いはないが、路肩部の材料は大きく異なっている。両区間の距離は 200m しか離れておらず、同じ建設工事で施工した盛土区間であり、しかも下層路盤材は、仮設のソイルプラントで混合・出荷していることから考えても、建設段階で異なる材料で施工したとは考えられない。開通後も下層路盤の補修履歴はないことから、19 年間の供用期間中に物性値が変化したものと考えざるを得ない。なぜ路肩部の材料のみ違いを生じたのか疑問であるが、一つの要因として、当該区間は、写真 4-10（左）に示すように路肩勾配であるため、雨水が浸透すれば自然、路肩部に集まりやすく、また、高機能舗装区間の方が路面からの雨水が下層に浸透しやすいという条件にはなっている。路肩部は交通荷重を受けないので、下層に滞水があってもポンピングが発生することはない。表 4-6 に示す路盤材の粒度分布を見ても、密粒舗装区間と高機能舗装区間に大きな差はないが、雨水の浸透・滞水のしやすさには違いがあることから、含水比や塑性指数の値にはその差が表れている可能性がある。

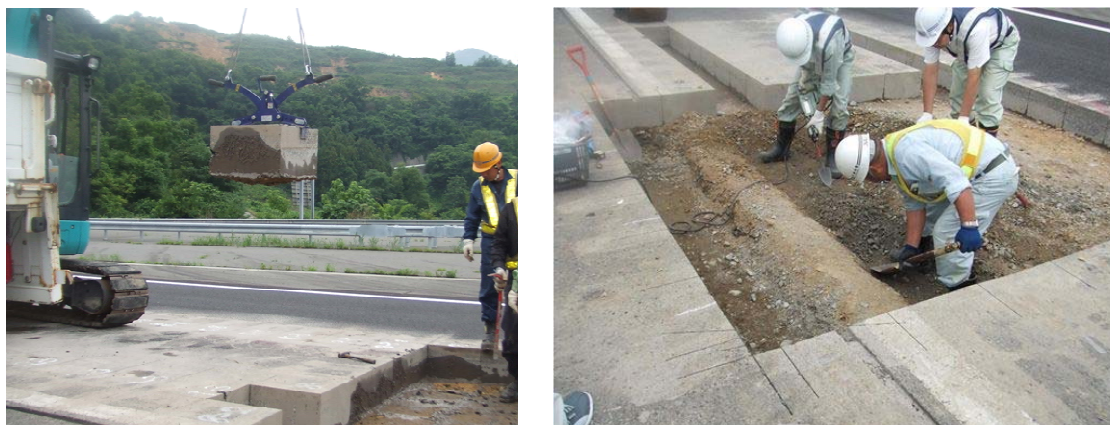
写真 4-11 開削調査の作業状況

現場での観察内容としては、各層の変形、ひび割れ状況、雨水の浸透とそれに伴う混合物の細粒分流出や脆弱化の有無、層間の接着性等に着目した。なお、本調査の計画は、過去に他機関で実施された道路や空港の開削調査の方法を参考に立案したものである<sup>5) 6)</sup>。

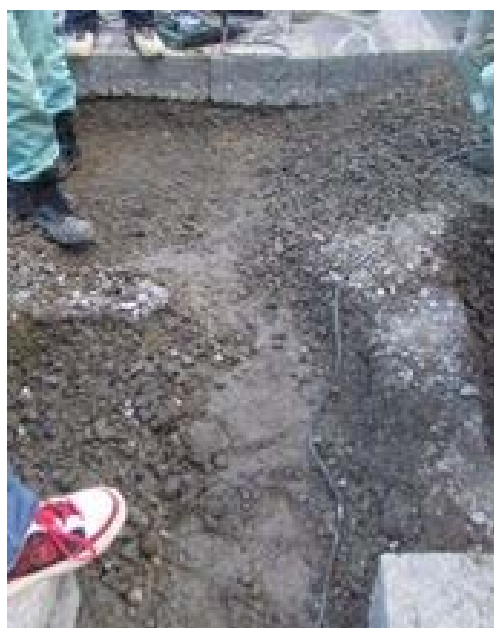
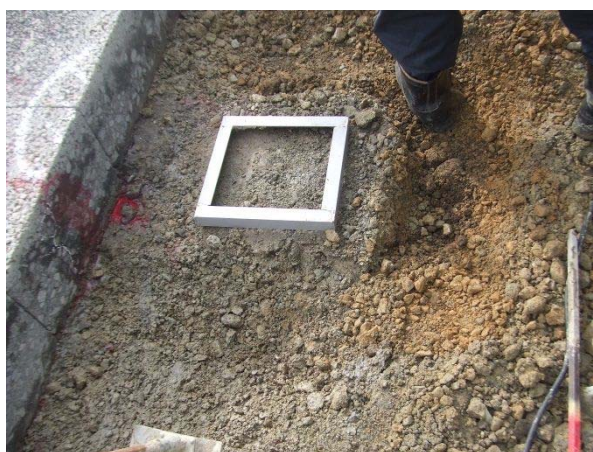
写真 4-13 ポンピング発生箇所の路盤滞水  
（左）A工区 （右）B工区

B工区においても、ポンピング発生箇所直下の下層路盤は水分が多く（R I 計の含水比は、周囲が 6～7%に対し、最も高い所では 9.1%）、周囲の路盤材は明るい茶色であるのに、ポンピング直下は鼠色に変色していた（写真 4-13（右）参照）。

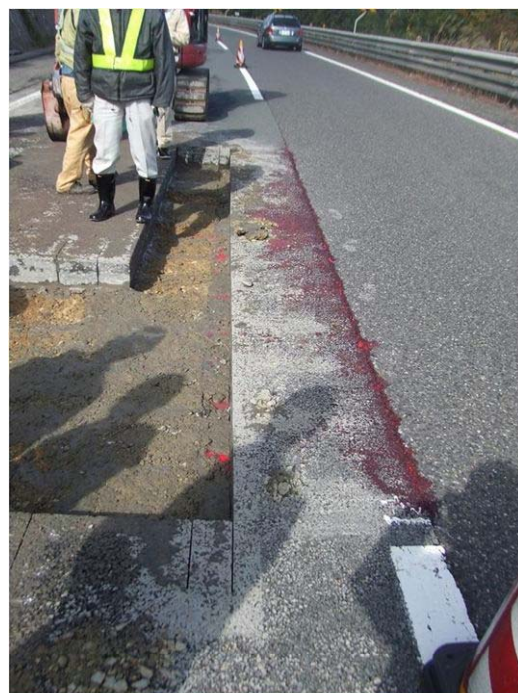
写真 4-14 施工目地への着色水の流し込み

そこで、**写真 4-14** に示すように、センターライン上にある縦施工目地に着色水を流し込んだところ、通常は高機能舗装の空隙を伝わり、表層の中を着色水が道路勾配に従い流れるだけであるのが、ポンピングが発生している箇所では、この着色水が、アスコン層の下を通して出てきた（**写真 4-15** 参照）。

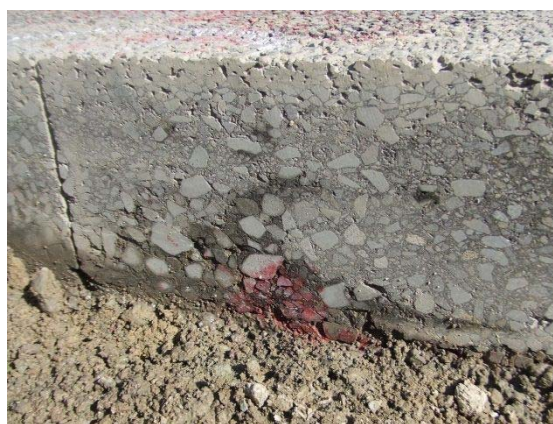
写真 4-16 ポンピング直下のアスベースの緩み

- ③ 今回の調査でポンピングが発生している箇所の開削断面を観察すると、写真4-16に示すような、アスベース層の下部に骨材間が緩み水分の滞留しやすい個所が存在した。また、わだち部直下のアスベースにも同様の緩みが見られる箇所があった（写真 4-17の赤丸部分）。これは、路面が健全な個所の混合物には見られなかった現象である。

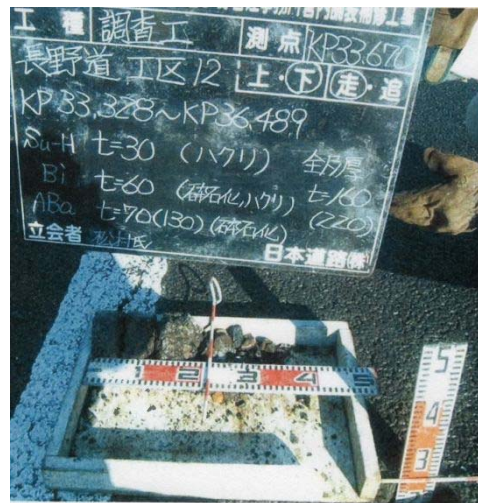
写真 4-18 開削箇所の事前採取コア

写真 4-18 は、A 工区において事前に採取したコアの状況であるが、表・基層間および基層とアスベースの間で、層間が切れていることに加え、アスベースの下部が破碎されている様子がわかる。今回の開削断面の状況と合わせると、恐らく、上の写真に示すような状態の箇所からコアを採取したものと思われる。何故、アスベースの下部が緩んでいるのかは、今後詳細な検討が必要だが、下層路盤の滞水箇所に接しているアスベース混合物が剥離することや、脆弱化し支持力が

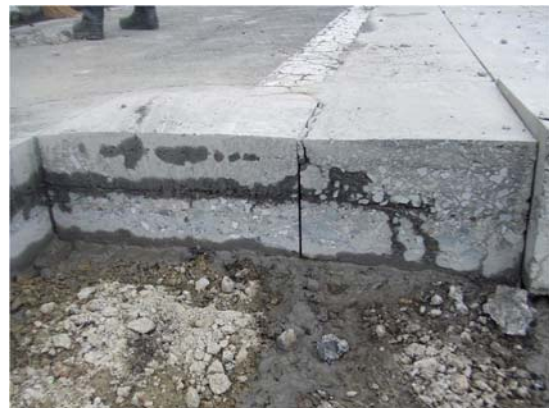
写真 4-19 外側線のひび割れからの浸透水

写真 4-19 は、外側線に沿って発生しているひび割れ部の開削断面を写したものである。レーンマークはアスファルト舗装との色や材質の違いから、ひび割れが発生することが多いが、ここから浸透した雨水が、舗装の層境を水平方向に流れている様子が伺える。当該箇所の舗装は、過去に表・基層の厚さ 10 c m を同時に補修しており、

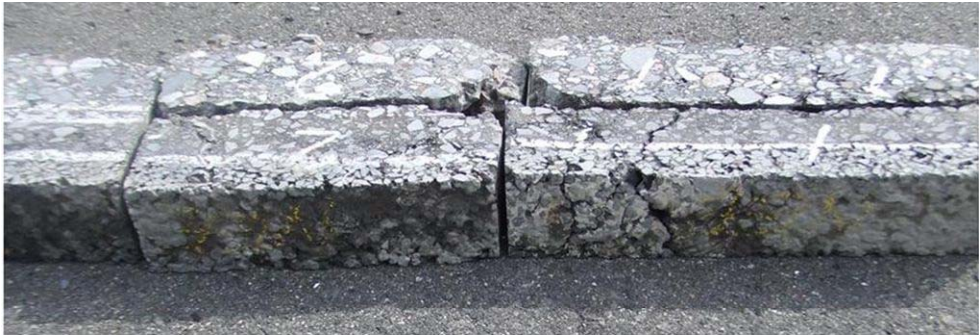
写真 4-20 層間接着力が消失されたアスファルト舗装

当該箇所のアスコン層を切出し観察したところ、表・基層とアスベースの層間は完全に切れており、補修工事の際に切削面へ散布したアスファルト乳剤は残っていなかった（写真 4-20）。

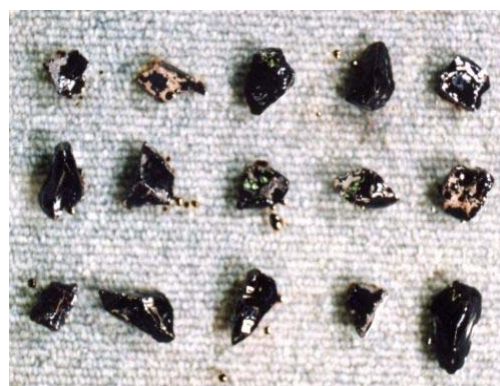
写真 5-2 剥離試験後の粗骨材

ここで、剥離しやすさの異なる様々な粗骨材を用意し、まず初めに、試験法に従い、アスファルトでコーティングした粗骨材を 60℃の水中に 30 分間浸水させた後、写真 5-2 に示すように、アスファルトが剥がれた部分の面積を、「剥離面積率」として算出する。次に、これらの粗骨材を用いてアスファルト混合物を作製し、水浸ホイールトラッキング試験を行ったところ、両者の間には、図 5-15 に示すとおり、高い相関関係が見られた。

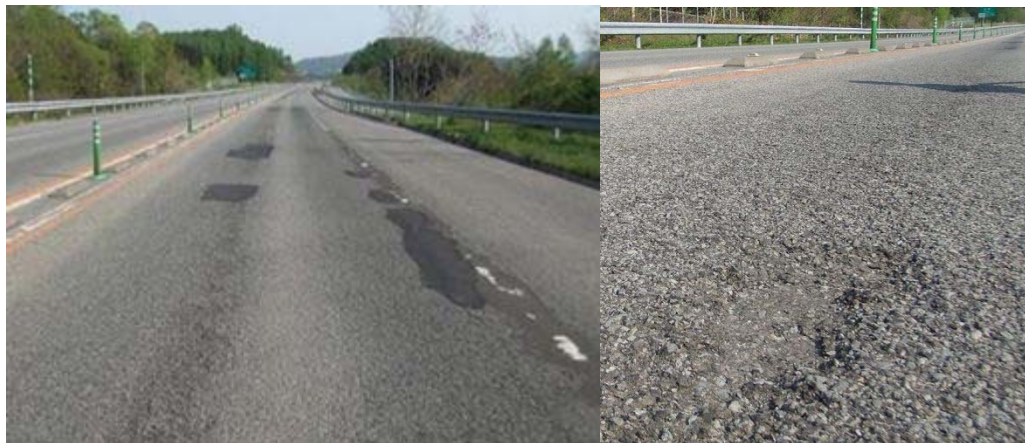
写真 5-4 除雪作業による高機能舗装Ⅰ型の摩耗と骨材飛散状況

この高機能舗装Ⅱ型については、それまでの高機能舗装（以下、Ⅰ型）では、写真 5-4 に示すような、冬季の路面の摩耗が激しく、その適用が難しかった北海道でいち早く全面採用された。

北海道の高速道路においては、チェーン装着率は低く、その影響による骨材飛散はあまり見られない。一方、スパイクタイヤの禁止以降、冬季の多重事故が発生したこともあり、北海道においても雪氷路面の完全除雪を求められるようになり、除雪時には写真 5-5（左）に示すような鉄製の排雪板を使用した舗装路面の露出作業が頻繁に行われるようになった。その際、テクスチャの大きな高機能舗装Ⅰ型は、この排雪板で引っかかり、一冬期目から多量の骨材飛散が発生し、施工時に設計厚 4cm で舗装した表層が、供用 7 年後の調査結果<sup>7)</sup>では、写真 5-5（右）に示すように、最大で残層僅か 0.5cm、平均でも残層 1.5cm 程度（2.5cm の摩耗）という非常に激しい削込みが生じ、ついには、写真 5-4（右）に示すような基層が露出する状況にまで深刻化した。

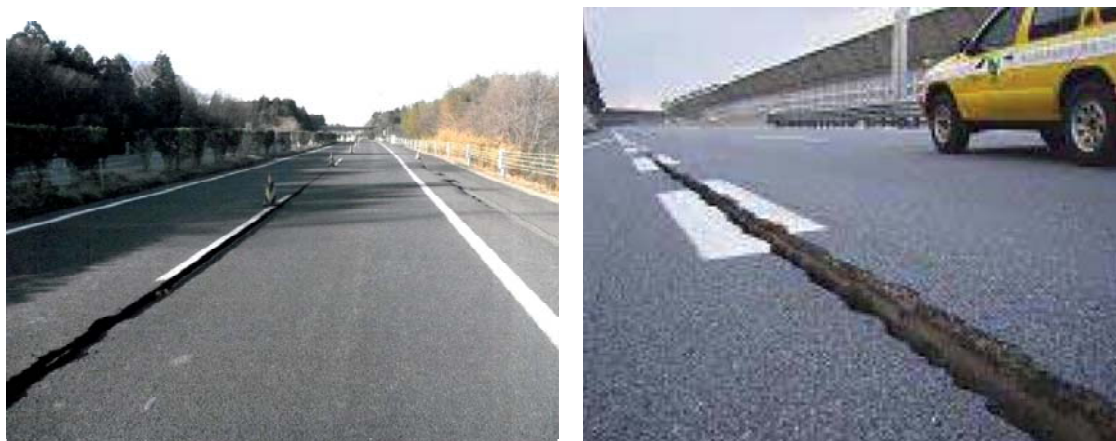
写真 5-6 施工目地部に発生した縦断亀裂（東日本大震災）

2011年に東日本大震災が発生した際、被災地域にある高速道路では、この縦施工目地が地震の外力により大きく引き離され亀裂となる被害が顕著に表れた（写真5-6 参照）<sup>8)</sup>。

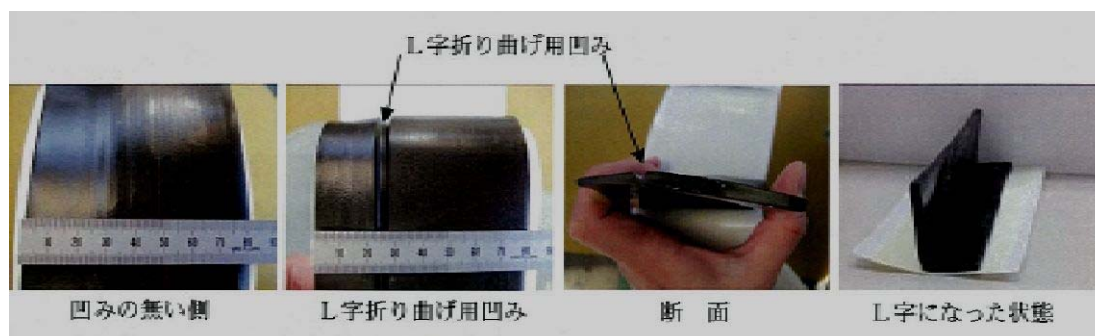
写真 5-8 切削断面用アスファルト止水テープの形状

1. 切削断面に設置しやすいよう、形状をL型にした。
2. 既設の舗装面とより密着しやすいよう、アスファルトの軟化点を低くし、舗設する混合物の熱で溶けることで、隣接車線との間に十分な接着力を発揮できるようにした。

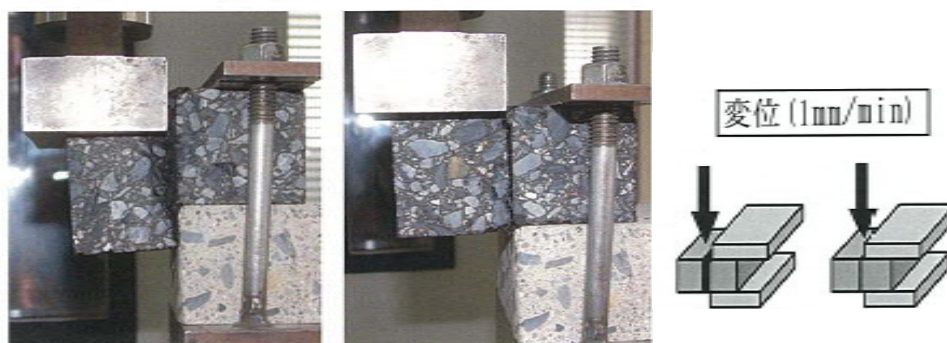
写真 5-9 せん断試験の実施状況

写真 5-9 に示すように、アスファルト混合物を半分にした供試体間に、母材となるアスファルトテープと、比較用に従来から切削断面に使用しているアスファルト乳剤（PK-4）をそれぞれ貼付け、または塗布し、せん断試験を実施した。図 5-28 は、せん断試験の結果であるが、アスファルト乳剤は、破壊時のせん断強度は大きいですが、追従性がなく、供試体に変位を与えるとすぐに破断してしまった。一方、今回開発したアスファルトテープは、供試体の変位に対する追従性に非常に優れ、試験中に供試体が分離することがなかった。

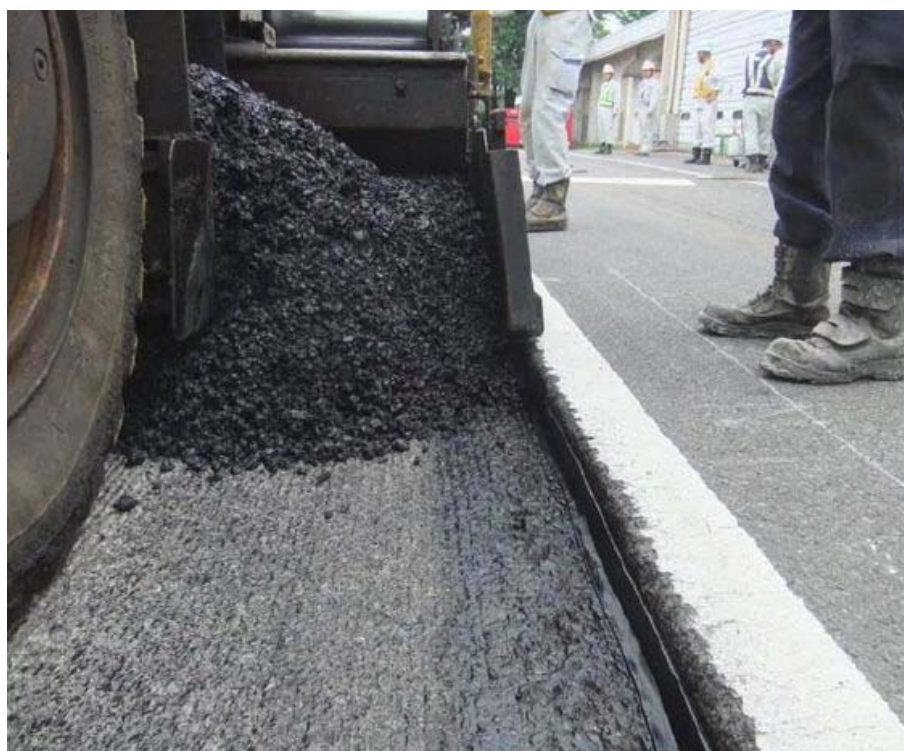
写真 5-12 切削断面にアスファルト止水テープを貼付け、舗設を行っている様子

これらの室内評価試験で、接着性と止水性の効果が得られたことから、管理事務  
 所の駐車場において、実際の切削断面に、このアスファルト止水テープを張付した後、  
 舗設を行い、その施工中に、フィニッシャーでテープが剥がれないか等の確認試験を  
 行ったが、問題なく施工できた（写真 5-12）。

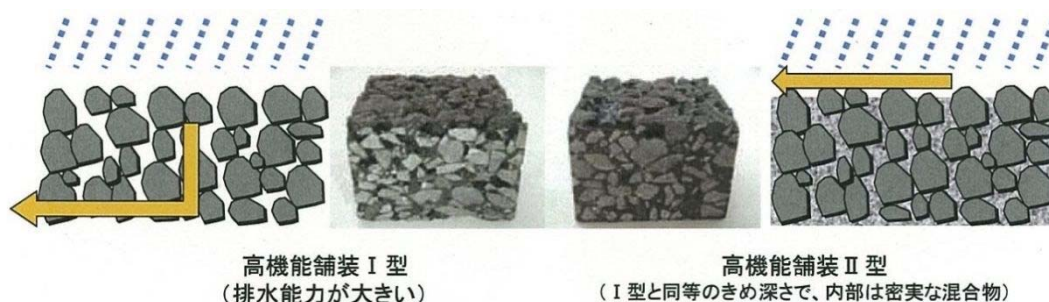
図6-1 高機能舗装Ⅰ型と同Ⅱ型の模式断面図と排水構造の違い

もう1点、第5章に記載した高機能舗装Ⅱ型には、交通事故対策としての機能を有しつつも下層へ雨水を浸透させないというメリットがあり（図6-1参照）、この表層の適用範囲の拡大も図るべきである。
