| Title | 高速道路における高性能盛土の設計施工法に関する研究 |

高速道路における高性能盛土の  
設計施工法に関する研究

Design and construction of high-performance embankments on expressways

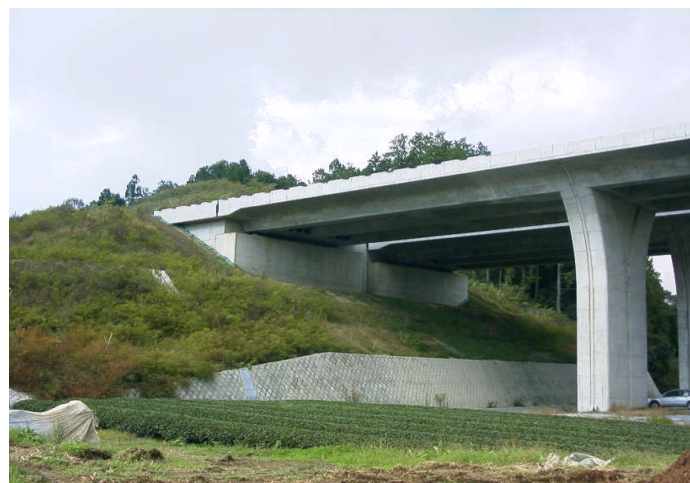
図-1.1.2 盛りこぼし橋台の外観

第一に土と橋台・基礎が一体化した強度・変形性能が求められる新たな盛土構造物である。この構造は図-1.1.1のように盛土により人工的な地盤（以下、「盛土地盤」という。）を構築し、その上に橋台を構築、橋台には杭が設けられる構造で「盛りこぼし橋台」と呼ばれる。図-1.1.2に示すよう盛土の高さがそれほど高くなければ、一般的な盛土構造と同様の外観である。盛りこぼし橋台を適用した場合のメリットは、図-1.1.1に図示したように橋梁延長を短くできことや、土が余る場合は土量配分計画のバランスを取ることができることである。この構造は、コスト縮減、事業計画の上で採用される事例は増加しており、今後の新東名高速道路や新名神高速道路の建設

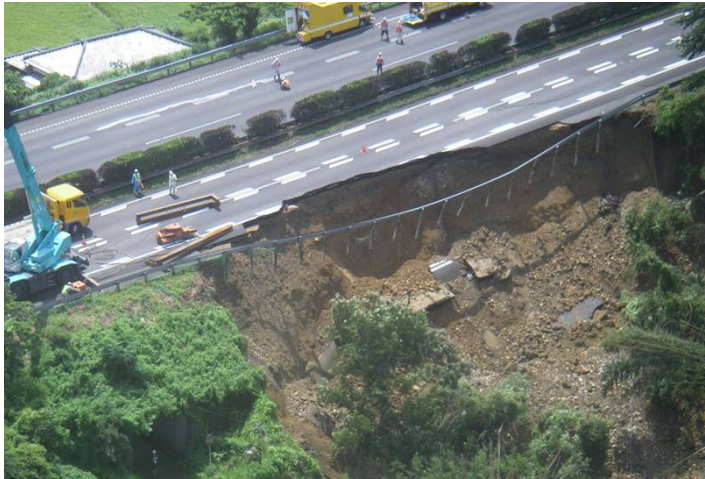
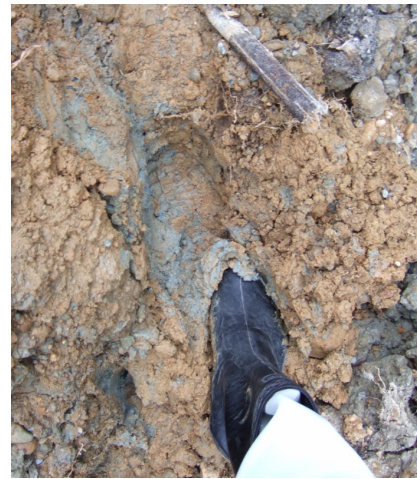
図-1.1.3 東名牧之原の盛土被災状況

第二はスレーキングによる強度低下の検討が必要となる盛土である。平成21年8月に発生した駿河湾沖の地震では、図-1.1.3(a)のように東名高速道路のスレーキング性材料を用いた盛土が崩落した<sup>3)</sup>。従来盛土は、盛土完了後、徐々に強度が増加し時間とともに安定化するといわれてきたが、地震崩落時の調査結果から、図の(b)のような崩積土の粘性土化が確認され、スレーキング性材料では時間とともに強度低下する懸念があることが推定された<sup>4)</sup>。しかしながら、このような盛土材料の強度低下を見込んだ検討手法は確立されていないのが現状である。本研究の目的

(a) 東名牧之原の盛土被災全景

(b) 崩積土の状況

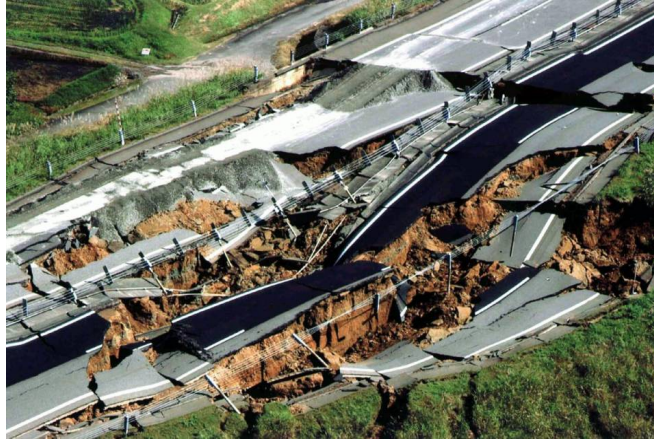
図-1.1.4 中越地震における高速道路の盛土被災

第三は耐震性評価が必要な既存盛土である。地震の大きな外力に対して盛土は、橋梁等の構造物に比べて修復性がよく、ある程度の地震被災においても早期復旧が可能であるという特長がある。これまでの地震についても、構造物の取付部の段差、切り盛り境部における舗装のクラック、盛土路肩部の陥没等、比較的軽微な被害に止まっているため、地震時の安定性はある程度確保されていると考えられる。しかしながら、平成 16 年に発生した新潟県中越地震では図-1.1.4 に示すような盛土被災があり、また、平成 19 年に発生した新潟県中越沖地震、高速道路の被害ではないが能登半島地震では、大きな地震力や降雨の影響があったことも一因ではあるが、他の構造物に比べて盛土の被害は顕著であった。大規模地震発生時には高速道路は緊急交通路としての機能が必要であり、耐震性は盛土にも求められる機能であるが、既供用路線の盛土の耐震性評価については、盛土量が膨大にあることや、評価手法が明確でなかったこと等から、積極的に検討、対策はされてこなかった。また、既設盛土の評価手法は、全延長にわたって 1 箇所毎に安定性を計算手法によって評価するのは現実的ではないが、これまでに道路では多くの盛土から対象盛土をスクリーニングする方法や安定性の簡易評価法はいくつか提案されているのみで、対象盛土の選定、安定性の評価手法、許容値の設定等を体系的に定めた手法はなかった。このような背景から、本研究の目的は、盛土の地震被災を分析した上で、対象とする盛土を選定する方法、地震時の変形量算出、復旧時間から算出する許容変形量の設定等の一連を体系化し、効率的で簡易な耐震性評価手法の構築にある。

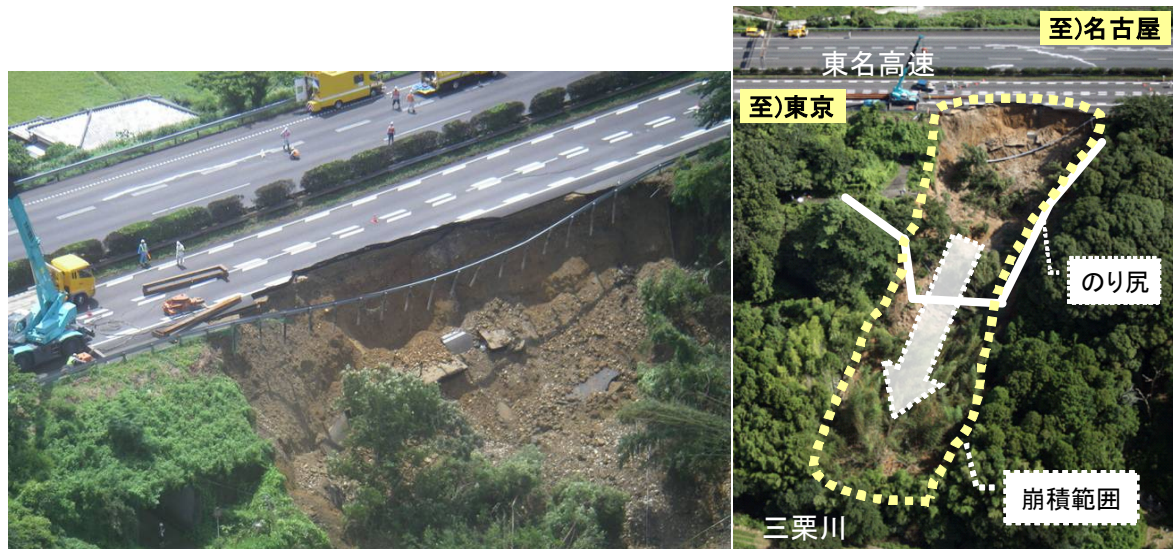
図-3.2.1 盛土の崩壊状況

測しており、東名高速道路の菊川 IC においても計測震度 5.9、最大加速度 488gal(EW 方向)が計測された。この盛土崩落に対して、「東名高速道路牧之原地区災害検討委員会」が設置され、崩落箇所の調査、原因分析が検討された<sup>3)</sup>。委員会の調査では、当該盛土のボーリング等の現地での地盤調査、盛土材料調査や室内土質試験等が実施されている。その結果、崩落の要因の一つは、盛土材であるスレーキング性材料が長年のスレーキング作用によって細粒化し、強度低下したことであるとされた。

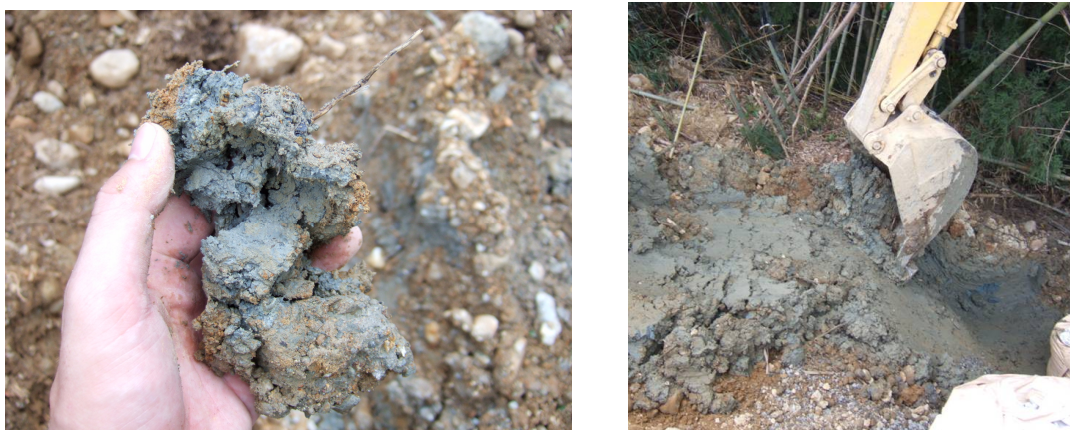
図-3.2.3 粘土化した泥岩盛土材の崩積土

崩落箇所の盛土土塊から試料採取し、各物性試験を行った結果を表-3.2.1 に示す。段丘礫は、自然含水比 11～14%，礫分 68%であった。周辺地山の露頭部で採取した泥岩は、自然含水比 13%，スレーキング率 96%，破碎率 54%であった。崩落箇所の風化した盛土材泥岩（以下「風化泥岩」という。）は、自然含水比 19～26%，細粒分 66%であり、施工後約 40 年であるが、かなり粘土化が進行している状態であった。一部の風化泥岩塊の深部には新鮮な泥岩が残っているのが確認でき、時間の経過とともにスレーキングしたことをうかがわせる。

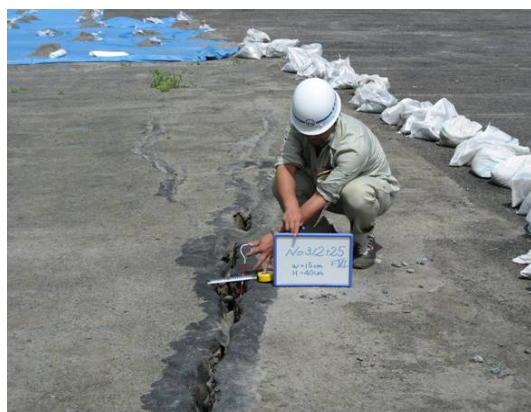
(a) 路床面の亀裂発生状況

補強土壁工事のしゅん功後、約1年が経過した後に、路床面の縦断方向に複数の亀裂が確認された。図-3.3.4はその時の路床面の亀裂の状況である。亀裂は大きいもので幅15cm、深さ40cmにもなり、図-3.3.3に示すように大きいものから小さいものまで含めて補強土壁施工部のほぼ全延長にわたっている。

なお、施工時には路床面はセメント安定処理が施されていたが、亀裂発生確認後には亀裂面をアスファルト乳剤により補修し、路床面はシート養生により表面水の浸入が遮断されている。

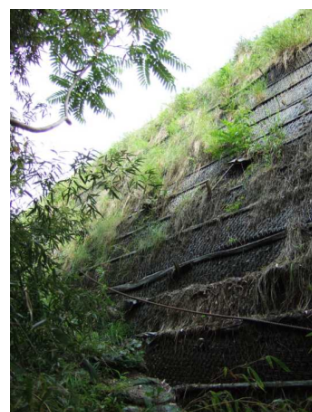
(b) 壁面状態（箇所1）

補強土壁の壁面の状況を図-3.3.4に示す。壁面には緑化タイプの鋼製枠が用いられているが、シダ類やコケ類等の親水性植物が繁茂しており、晴天時でもかなり湿潤な状態であった。また、壁面部に出ている水平排水材からは水の滴りがあり、付近では盛土材料の細粒分が流出していることが確認された。

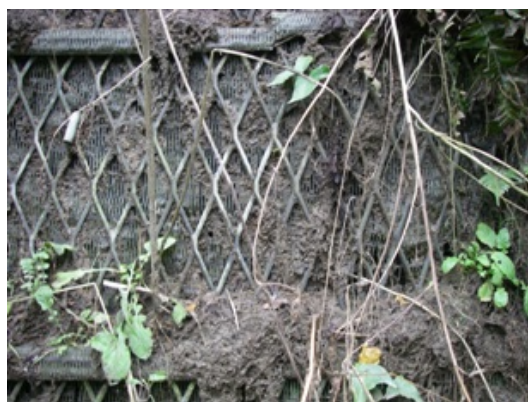
図-3.3.4 補強土壁の変状状況

(c) 壁面材からの細粒分流出状況

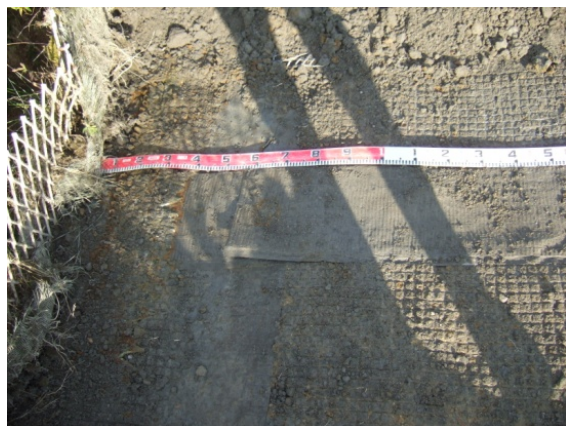
(a) 壁面付近の状況（箇所1 深さ1m）

現場の盛土材の状況を図-3.3.16に示す。図-3.3.16(a)は箇所1の深さ1m壁面から1.5mまでの状況である。壁面材は鋼製枠形式で緑化のためのシートが壁面裏にあることが確認された。壁面付近の盛土材も泥岩が用いられているが、壁面から1m付近までの色調は、補強土壁内部の灰色ではなく黄褐色であった。壁面付近の盛土材の状態は、内部とは明らかに異なり、細粒化が顕著で粘性が高かった。図-3.3.16(b)は取り出した補強材の状況である。採取箇所は図-3.3.16(a)と同箇所の箇所1の深さ1mである。補強材の外観は、破断や大きな伸び、変形はみられなかった。採取した位置の補強材は、補強材上に板状の水平排水材が敷設されていた。写真からもわかるように、水平排水材が敷設されていた箇所と、壁面材が敷設されていた前部分の補強材には粘土化した泥岩の付着がみられた。図-3.3.16(c)と図-3.3.16(d)は採取した盛土材の塊である。細粒化が進んでおり、施工当初にあったであろう粒径の大きな礫はあまりみられなかったが、図-3.3.16(d)にみられるように細粒分のなかにも数cm程度の礫が残っているのが確認できた。また、不攪乱土採取のためにシンウォールサンプリングを行ったが、特に補強土壁内部では貫入がかなり困難であった。

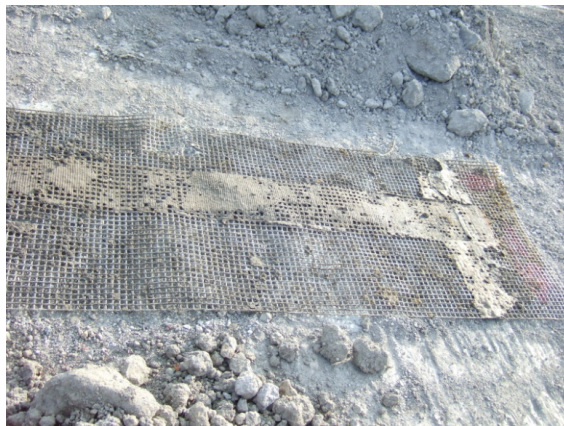
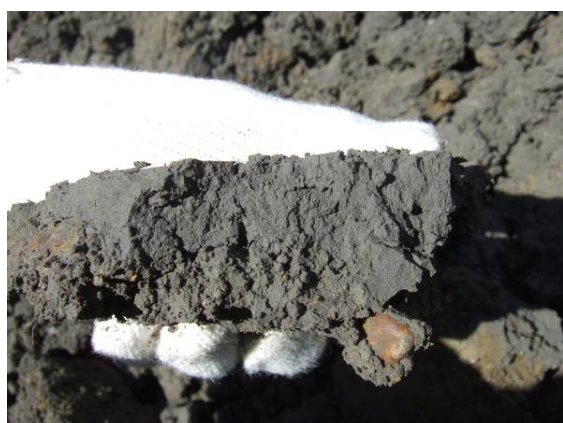
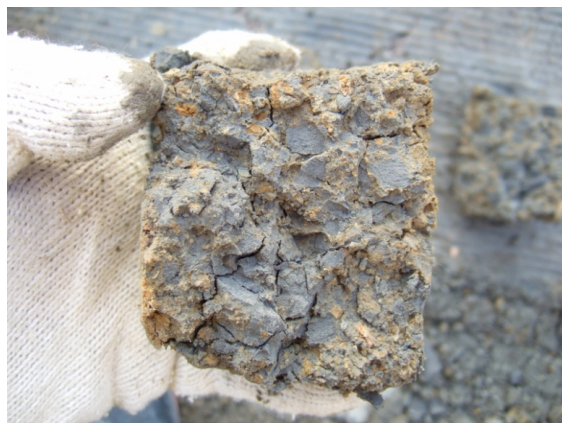
図-3.3.16 盛土材料の状況

(b) 補強材取り出し状況（箇所1 深さ1m）

(c) 盛土材料の状態（箇所1 深さ1m）

(d) 盛土材料の状況（箇所1 深さ1m 壁面側）

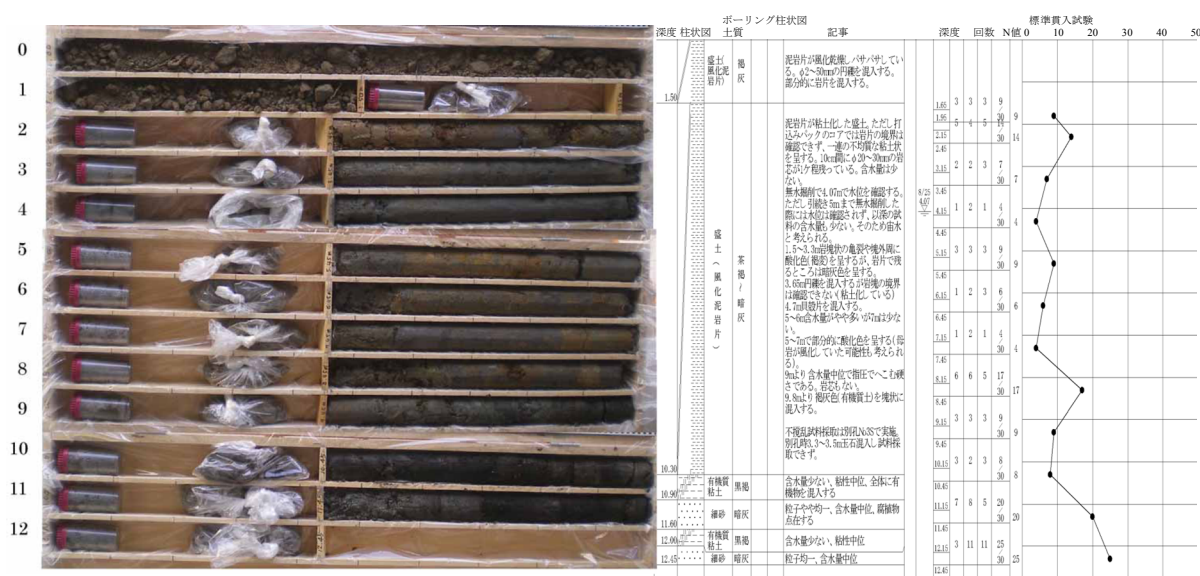
図-3.4.12 ボーリングコアとボーリング調査結果（東名掛川1地区）

盛土は深度0m～10.3mである。深度0.0～1.50mでは泥岩片が風化乾燥しパサパサしている。φ2～50mmの円礫を混入する。部分的に岩片を混入する。深度1.50～10.30mでは泥岩片が粘土化した風化泥岩片で不均質な粘土状を呈する。色調は茶褐～暗灰色である。ただし打込みパックのコアでは岩片の境界は確認できず、一連の不均質な粘土状を呈する。10cm間にφ20～30mmの岩芯が1ヶ程度残っている。含水量は少ない。深度1.5～3.3m間、岩塊状の亀裂や塊外周に酸化色(褐変)を呈するが、岩片で残るところは暗灰色を呈する。深度3.65mで円礫を混入するが岩塊の境界は確認できない(粘土化している)。深度4.7mで貝殻片を混入する。深度5～6mで含水量がやや多いが7mは少ない。深度5～7mで部分的に酸化色を呈する(母岩が風化していた可能性も考えられる)。深度9mより含水量中位であり指圧でへこむ硬さで岩芯もない。深度9.8mより褐灰色(有機質土)を塊状に混入する。N値はN=4～17を示す。

水位状況については、深度5m付近に水位が認められる。

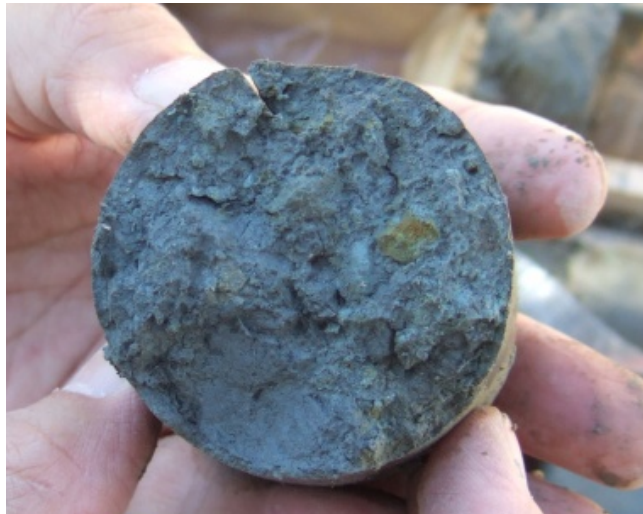
図-3.4.19 ボーリングコア内の礫の混入状況（北陸道能生地区）

NEXCO の現在の施工基準<sup>11)</sup>では、スレーキング性材料の場合、締固め管理は密度比と空気間隙率の併用管理を行っている。一般的に礫質土では空気間隙率が数 $10\%$ 程度で施工されているが、スレーキング性材料の場合は破碎転圧を行い $15\%$ 以下で施工することとしている。したがって、一般的な礫質土盛土よりは飽和度は高めと考えられるが、供用中盛土内の飽和度はそれ以上に高く、水の浸入、スレーキングや沈下によって飽和度が、飽和状態近くまで上昇している。これはスレーキング性材料盛土の代表的な特徴のひとつであると考えられる。間隙比は $0.7$ 程度である。塑性指数は $30\%$ 程度である。北陸道能生地区の結果は、他の箇所と粒度や液塑性限界で異なる傾向となっている。

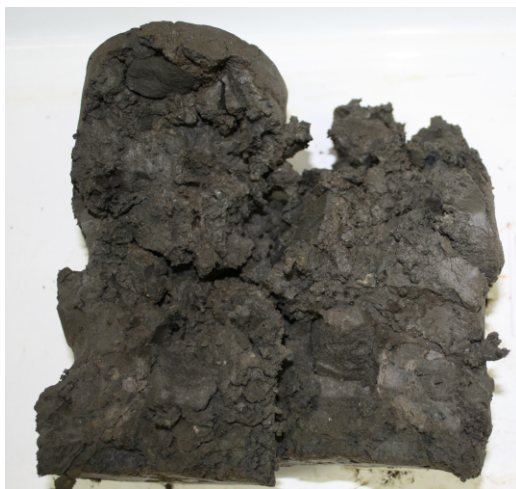
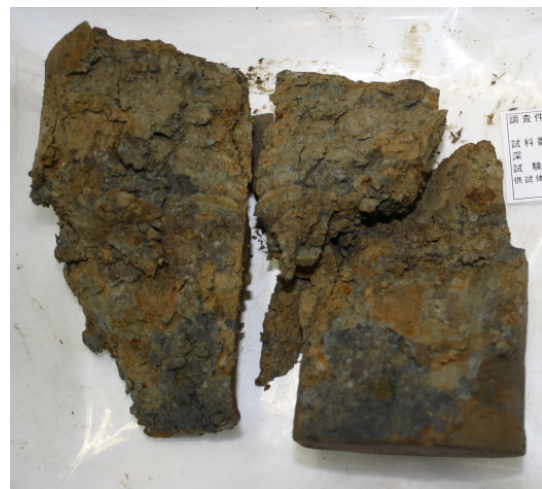
図-3.4.20 三軸圧縮試験後の供試体内部状況

(a) 北陸道能生

(b) 東名掛川

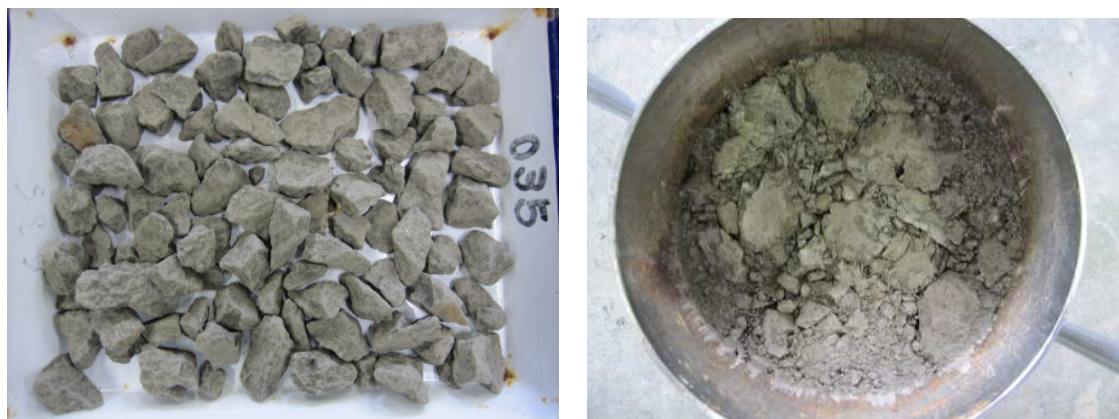
供試体作製は、 $\phi 150\text{mm}$  のモールドに品質管理基準の乾燥密度で締め固めた状態に合わせて、静的に締め固めた供試体を作製し、それを乾湿繰返しのスレーキング試験を行うことにした（図-3.5.3）。作製条件は掘削粒度の粒度から 37.5mm 以下のせん頭粒度にして、締め固め曲線（B 法による）において、自然含水比、 $v_a=15\%$ となる乾燥密度で、静的に締め固めた。乾湿繰返しは、モールドに入れたまま乾燥 48h（乾燥機 110℃）、水浸 24h を 1 サイクルとして 5 サイクルまで繰り返した。

(a) NEXCO 試験法の初期状態

(b) モールド内で締め固めた試験の初期状態

NEXCO 試験法のスレーキング試験<sup>2)</sup>は、バットに入れてほぐれた状態の粒径 9.5~37.5mm の礫に対して行う乾湿繰返し試験であることから、礫は拘束がない状態で礫単体が乾湿繰返しを受ける非常に厳しい条件の試験である。一方、盛土内は締め固められた状態であるので、NEXCO 試験法のようにある粒度の礫が単独で存在することはない。そこで、モールド内であらかじめ静的に突き固めた状態の供試体を作製して、乾湿繰返し試験を行った。この試験結果を現場盛土内の状態と比較して盛土内の状態が試験により再現可能かを確認した。

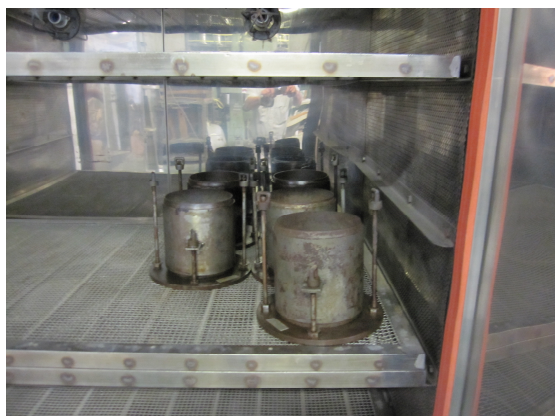
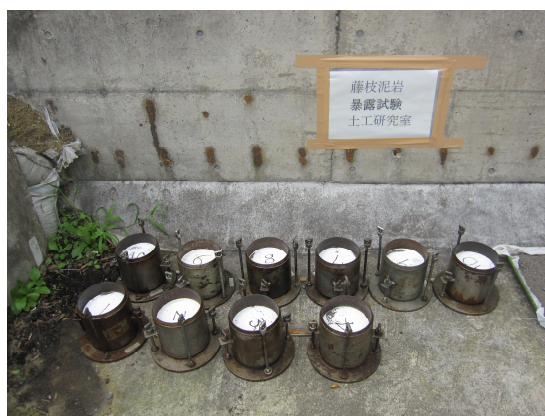
図-3.5.5 モールドを用いたスレーキング試験の乾湿繰返し方法

(1)の試験条件で行うスレーキング試験の前に自然状態におけるスレーキング程度を把握するため、藤枝地区の泥岩試料を用いて屋外養生試験を行った。試験状態を図-3.5.5に示す。養生状態別の試験結果を図-3.5.6に示す。1サイクル後の9.5mmふるい通過率は(a)NEXCO試験法では95%程度であるが、(b)乾燥炉のモールド締固めでは87%程度である。また、1サイクル後の2mmふるい通過率は(a)NEXCO試験法では60%であるが、(b)乾燥炉のモールド締固めでは46%程度である。また5サイクル後の2mmふるい通過率は(a)では90%程度に対して、(b)では70%程度である。他の粒径の結果をみても(b)モールドで締め固めた状態の場合は、(a)のバットでの試験に比べて乾湿繰返しによる粒度の変化は小さい。

また、(b)はモールドで締め固めたものを室内で炉乾燥し水浸する乾湿繰返しであるが、(c)は同じ条件でモールド内に締め固めたものを屋外に存置し自然状態で乾湿繰返したものである。(d)は両者を比べたものであるが、屋外6カ月後の状態が室内1サイクル程度の状態、屋外12カ月後の状態が室内2サイクル程度の状態、屋外24カ月後の状態が室内5サイクル程度の状態となった。今回の養生期間はそれほど長くないが、盛土の表面付近は降雨と乾燥による自然状態の乾湿のみでもスレーキングが進行する可能性があると考えられる。盛土の深部については、拘束圧や降雨による水浸と乾燥がどの程度進むのか未解明な部分があり、今回の試験と同じことがいえるかは、今後確認する必要がある。

(a) 室内の乾燥炉での乾湿繰返し

(b) 屋外の自然状態での乾湿繰返し

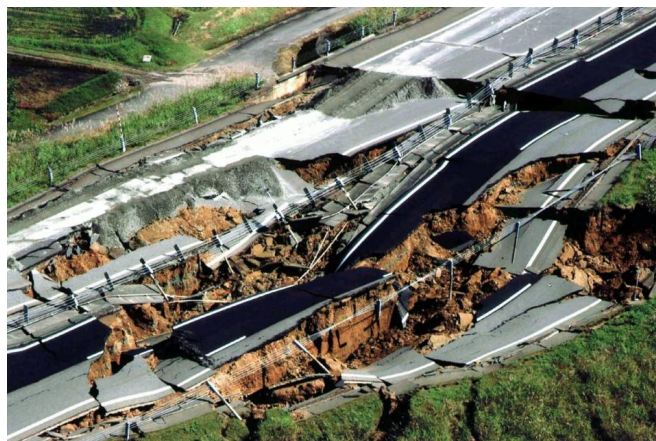
図-4.1.1 中越地震における高速道路の盛土被災

しかしながら、平成16年に発生した新潟県中越地震（図-4.1.1）、平成19年に発生した新潟県中越沖地震、高速道路の被害ではないが能登半島地震では、大きな地震力や降雨の影響があったことも一因ではあるが、他の構造物に比べて盛土の被害が顕著であった<sup>3), 4), 5)</sup>。また、平成21年に静岡県駿河湾沖で発生した地震では、東名高速道路の牧之原SA近くの泥岩を盛土材料に用いた盛土が被災した<sup>6)</sup>。当該箇所の復旧には5日間を要し、お盆直前の交通規制が利用者を与える影響は多大であった。この地震での大きな盛土崩壊は一箇所ではあったが、高速道路は、橋梁や土工等を含めて“線”として機能が必要で、それには、盛土においても早期に交通が確保できることの重要性が再認識された。さらに平成23年の東北地方太平洋沖地震では、地震の規模の大きさもあって、高速道路の被害は盛土部が多くかつ広範囲であったが、そのほとんどが軽微な路面のひび割れ、段差程度であった。NEXCOは地震発生約20時間後には利用者の誘導、保護、道路点検、応急の簡易補修を終え緊急車両を通行可能にした。高速道路が被害の甚大な被災地への救助、復

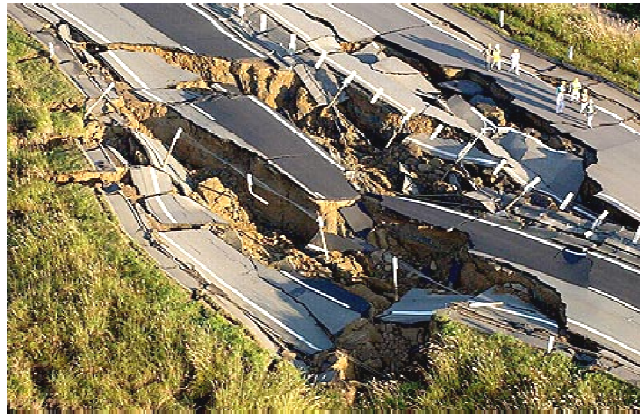
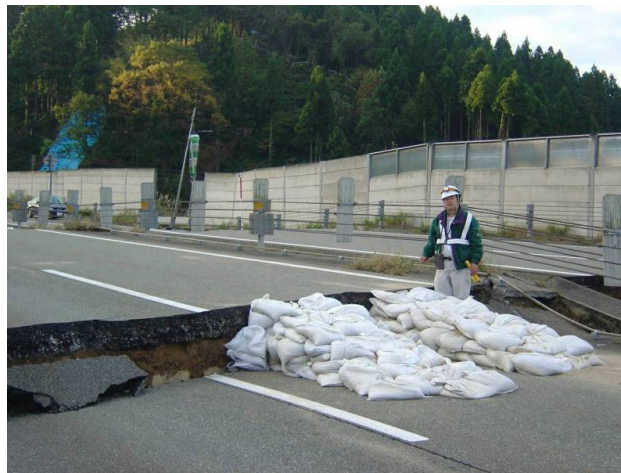
図-4.5.4 検討の対象とした被災程度

ここでは、一次評価において抽出すべき盛土は、図-4.5.4 に示すような車両の通行性に支障をきたすと考えられる被災程度[大]もしくは[中]の箇所であると判断し、これらの被災箇所を分析の対象とした。検討では横断面 20m 間隔にデータベース化をしているので、被災箇所数は被災断面数としている。被災度[大]は 23 箇所（崩壊箇所：6 箇所）、被災度[中]は 68 箇所であった。

(a) 被災度大：走行車線まで及ぶ盛土崩壊

(b) 被災度中：走行支障を生じる構造物と土工部との段差
