## 災害報告

ニュージーランド北島ルアペフ火山の火口湖決壊によって発生したラハール<sup>注)</sup>

## Ruapehu Crater Lake break-out lahar, North Island, New Zealand

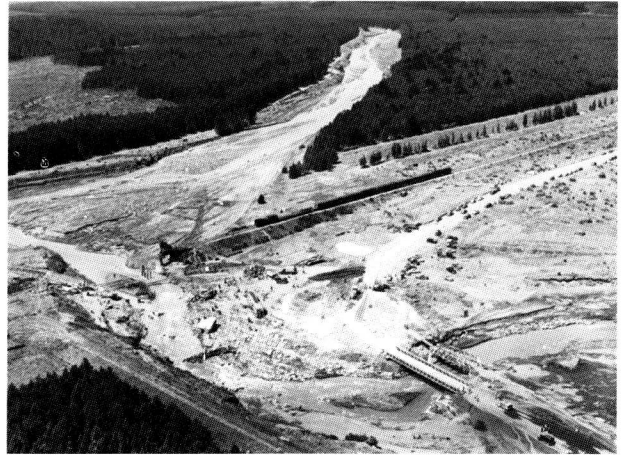
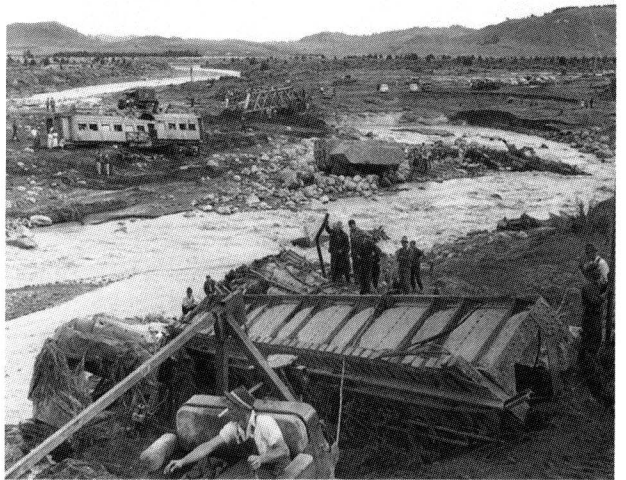
写真-2 1953 年 12 月 24 日のラハール氾濫域 (上) とそれによって発生したタンギワイ鉄道災害 (下)

当時は、現在のような警戒避難対策が確立されていなかった。そのため、ルアペフ山頂の火口湖から 39 km 下流のタンギワイ鉄橋にラハールが到達するまで全く予警報はなく、運悪く通りかかったウェリントンーオークランド間の夜行列車 (乗客 285 名) が、一瞬のうちに流れに巻き込まれて 151 名の死者行方不明者を出した (写真-2)。

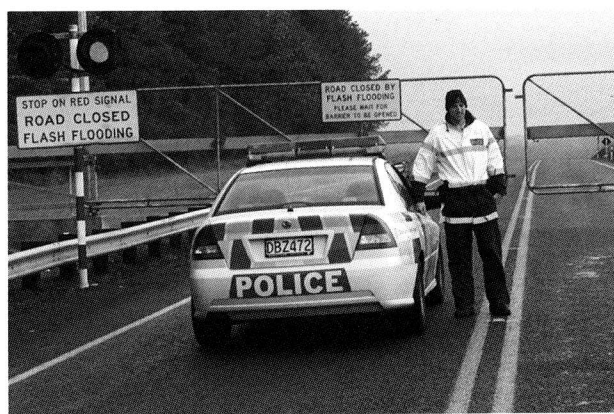
**写真-3** ルアペフ火口からの観測データ転送用テレメーター（標高 1425 m）（上）と国道 49 号線タンギワイ付近の交通自動遮断システム（3 月 18 日交通遮断時）（下）

に鉄橋および国道 49 号線の 10 km 上流に観測塔を建設して水位と流速を観測し、これらのデータをテレメーターで下流へ転送し、ラハールの到達時間を計算することにより、鉄道と国道を鉄製ゲートで自動的に遮断するシステムである（写真-3）。今回の火口湖決壊とラハールの動態は、このシステムにより完全に予測されたため、休日でも多くの旅行者が国道を往来していたにも関わらず被害者は皆無であった。

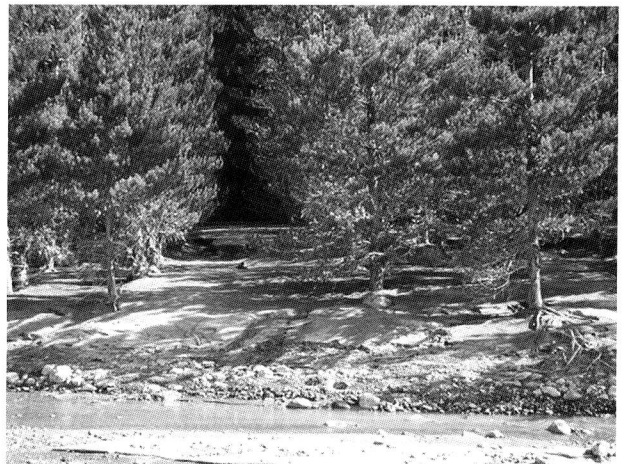
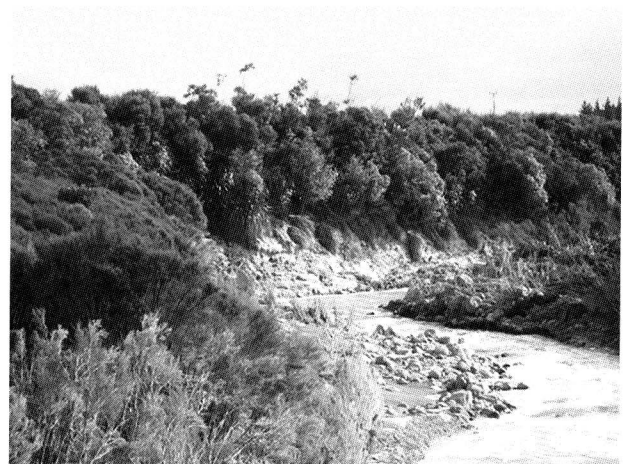
写真-5 ラハールによってダメージを受けた河畔域

(上：ダグラスファーの造林地は、樹高の1/3までラハールによって枯れあがっている。下：ラハールの通過した狭窄部では、約8m程度まで木本は引きぬかれ、植物は壊滅した。)

いた。2007年3月18日午前11時の決壊の瞬間についても、カメラはその様子を明瞭に捕らえていた(口絵写真-5)。ラハールの流下過程は、すでに設置されていた、いくつかの定点カメラによって撮影された。また、ラハールの流れに沿ってヘリコプターからの動画も撮影された(写真-4)。このように今回のラハールは発生から終息にいたるまでの動態が完全に予想されており、監視体制も万全であったため人的被害にはいたらなかった。しかし、ワングエフ川では兩岸にラハールが溢れ、河畔の植生に大きなダメージを与えた。草本植物は、高濃度のラハールにより最大で兩岸8m以上の高さまで泥の下に埋没し、河岸の木本類の中には引き抜かれたものも少なくない(写真-5)。

写真-5(上)に見られるように、ラハールの通過した造林地では、2m程度まで泥質の土砂をかぶり樹林が枯れあがっていた。さらに、写真-5(下)に見られるように、狭窄部ではラハールの通過した高さまで、植生が消失している。また、林内には一時河床が上がったため段丘が形成されていた。さらに、流水は時間経過に伴い徐々に濁度成分を減じているとはいえ、溶解した硫黄成分などのために今後数ヶ月から数年以上は淡水生物に大きな影響を与えることが、環境省やホライゾンにより予測されている。

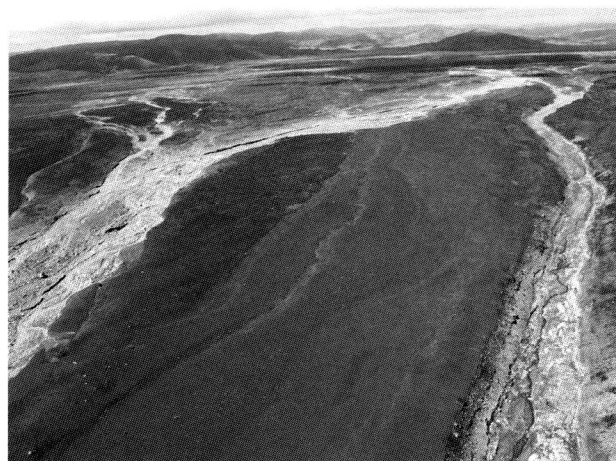
写真-7 山麓の扇状地を流れるラハール  
(写真は上流から下流に向かって撮影。大きな礫は見られず、泥流状の流れとなっている。)

流を形成しながら流下した(写真-7)。

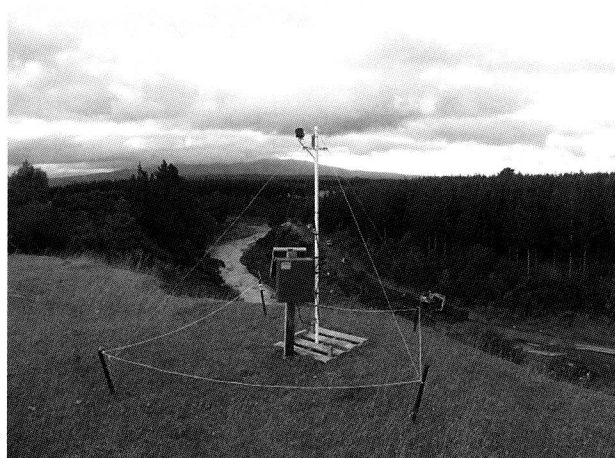
写真-8 ラハール観測のためにストラッチャンズ橋付近に設置された自動撮影スチールカメラ  
(遠景はルアペフ火山、手前の川がワングエフ川)

また、ワングエフ川中流部に設置されたカメラ(写真-8)や水位計、濁水サンプラーは、ラハールの流動過程を完全に捉えた。写真-9は、火口より45km下流の台地上に設置した自動撮影スチールカメラの映像である。カメラは、ストラッチャンズ橋(Strachans bridge)の下流側に向けて設置され、1分間隔で撮影された画像には、ラハール先端部の急速な水位上昇が捉えられていた。

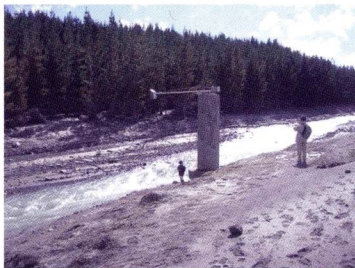
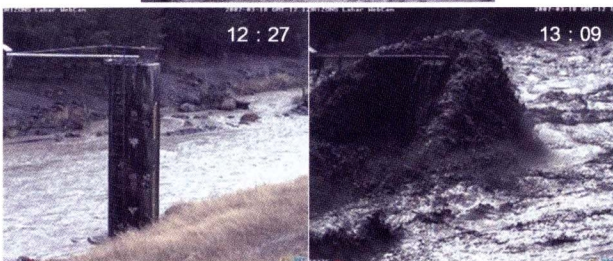
口絵写真－6 タンギワイ鉄橋上流の洪水観測塔(Lahar sensor tower)に衝突するラハール  
(観測塔上部に張り出しているアームは、非触水型水位計。)

タンギワイ鉄橋上流には、ラハールと洪水の観測塔(Lahar sensor tower)があり、ここにはホライゾンのウェブカメラが設置してある。3月18日には、このカメラによってラハールが観測塔に衝突する瞬間が撮影された(口絵写真-6)。観測塔には非触水型水位計やレーザー流速計が設置されており、これらのデータは現在解析中である。口絵写真-6において、ラハールが観測塔に衝突したときの水面のせり上がり高さは6.2mであった。また、最高水位に達するまでにわずか30分間であった(写真右上に表示した時刻参照、12:27-13:09)。
