| Title | 魚に優しい排水管布設工法：雨龍研究林の土木事業における事例 |
| Citation | 北方森林保全技術，第28号，11-14 |

## I－3 魚に優しい排水管布設工法 －雨龍研究林の土木事業における事例－

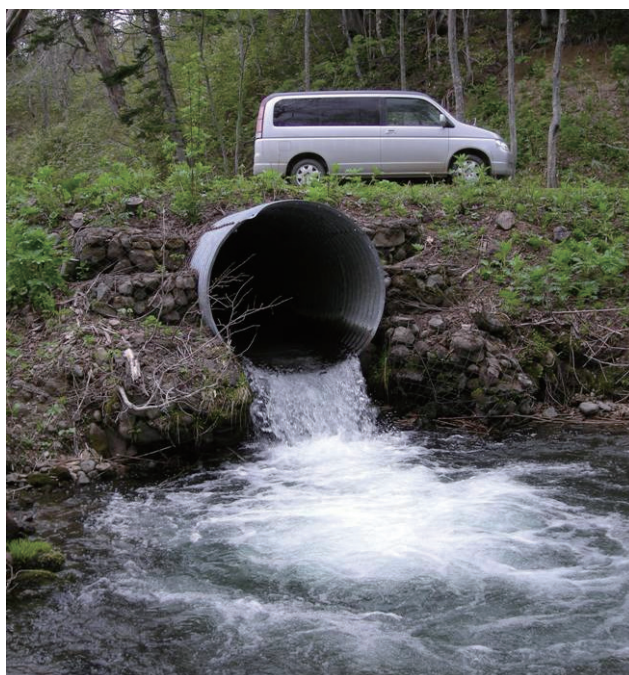
写真 1. コルゲート吐口側

泥川横断林道は昭和 53～54 年にかけて延長約 21.9km が作られた。そのうち 310 林班に埋設されている直径 1.7m のコルゲートパイプにおいて、下流側の河床の洗削が進み、吐口から河床までの高低差が約 3m、吐口から水面までの高低差が約 1m となっていた（写真 1）。

そこで、雨龍研究林で現地調査を行ったところ、コルゲートの吐口からの流水による溪岸や土台の浸食の危険性も考えられたため、イトウの保全も考慮した補修工事を行うことにした。

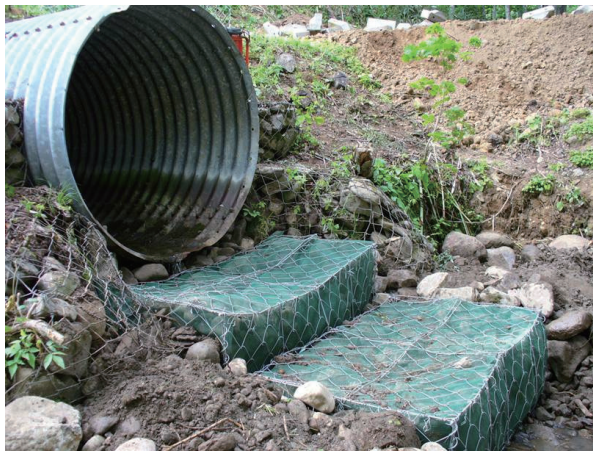
写真 2. フトンカゴ設置

コルゲートからの出水による掘削を防止するために二つのフトンカゴを重ね、吐口の高さになるように設置した（写真 2）。フトンカゴは、内張りシートによって設置後の砂利の流出を防ぐことができる富士金網製造株式会社製パネル式二重フトンカゴ（長さ 2m×巾 1.2m×高さ 60cm）を使用した。

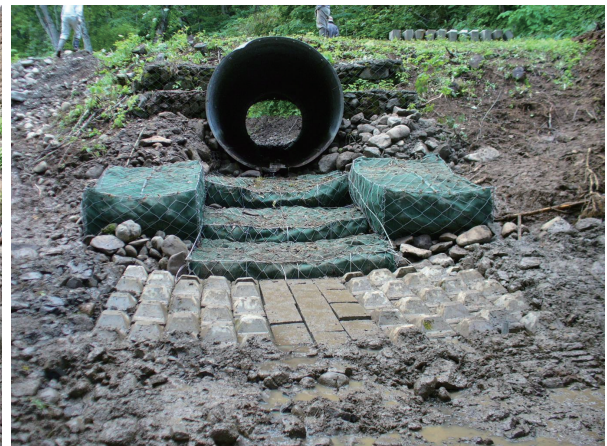
写真 3. 施工終了

設置後、コルゲートからの出水を集め魚が遡上しやすいように、PC120 のバケットでフトンカゴの中央部を上から押さえることによって、フトンカゴの角を取り、さらに落差を少なくした。（写真 3）

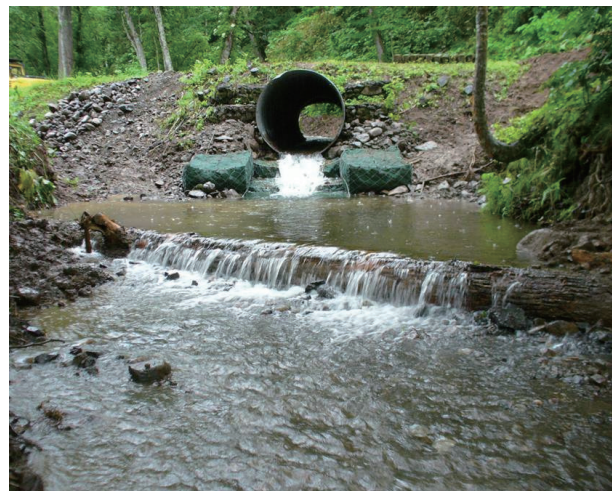
写真 4. ダム設置後

しかし、流路を本流に戻し通水させたところ、コルゲートからの出水平均流速が 150cm/sec と強く、ブロックから河床へと移り変わる箇所でも流速に変化がみられなかった。このままだと、時間経過とともにブロック下流側が削れてしまう可能性が考えられたため、水位の上昇と河床を固定させ流れを緩やかにすることを考え、付近に根倒れしていた直径約 60cm のヤチダモの木を利用して倒木ダムを設置することにした。吐口から高低差約 1m 地点の川底を丸太の 2

分の1程度の深さに掘り、左右の溪岸にかかるように埋め込んだ。これにより、河床の上昇・固定がはかられ、水位が上昇したため、三段目のフトンカゴとブロックが水没した（写真4）。延べ10日間の作業を終了した。

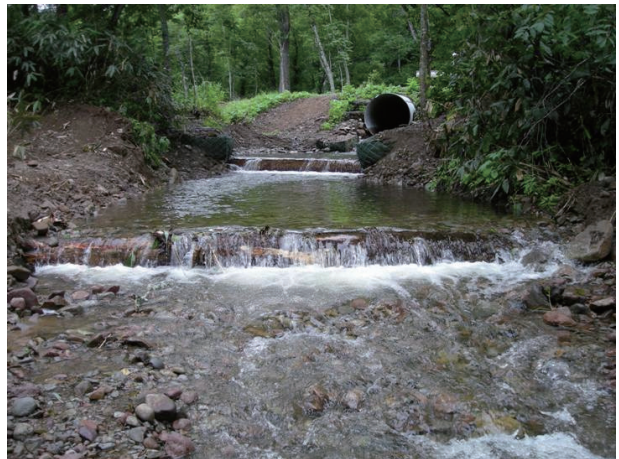
写真5. 第2ダム下流からコルゲートを望む

第2ダムは第1ダムと同じく根倒れしていた直径約40cmのヤチダモを利用し設置した(写真5)。第3ダムは適当な倒木がなかったため、直径10cm程度のハンノキやヤナギを数本まとめて設置し、しだいに流れてくるごみで隙間がつまりダムの役目を果たすことを期待し設置した。
