Title	配水管の外表面腐食問題と対策
Author(s)	松尾, 静児; 古井, 浩二; 鈴木, 誠
Description	第6回衛生工学シンポジウム (平成10年11月5日 (木) -6日 (金) 北海道大学学術交流会館) . 4 水処理 1 . 4-1
Citation	衛生工学シンポジウム論文集, 6, 113-118
Issue Date	1998-11-01
Doc URL	<a href="https://hdl.handle.net/2115/7332">https://hdl.handle.net/2115/7332</a>
Type	departmental bulletin paper
File Information	6-4-1_p113-118.pdf

## 4-1 配水管の外面腐食問題と対策

松尾 静児（札幌市水道局）・古井 浩二（札幌市水道局）・鈴木 誠（札幌市水道局）

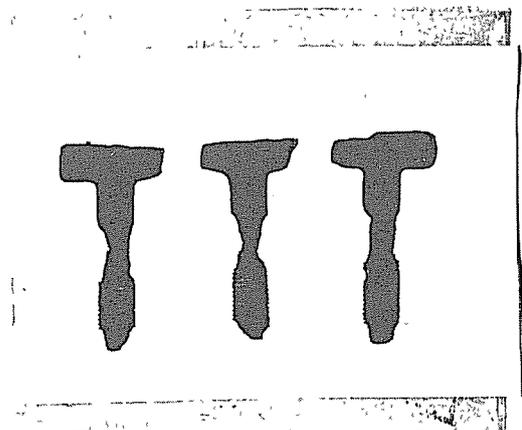
図-1 ボルトの腐食

配水管の外面腐食を本市が認識し始めたのは、昭和48年頃から函館本線より北側のとくに北区・東区において、配水管の接合部に使用するボルト・ナットの腐食に伴う管の抜け出しにより、漏水事故が頻発してからである。外面腐食の状況であるが、図-1、図-2に掲げるようにボルトの先端部、中央部、頭部や、ナットの頭部に現れたり、管体に局所的な孔食となって現れる。特にボルト・ナットの腐食が激しく、ボルトが切断している場合も見受けられる。配水管の接合部は、例えば口径φ100mmの場合4本のボルトで接合されているがボルトが痩せ、破断しやすくなると、管内の水圧のため抜け出し事故を起こす可能性がある。このような事故のほとんどは青粘土（海成粘土）、泥炭

なお、ボルト腐食が多い理由としては、(1)ボルトのねじ切加工により金属電位が卑になり異種電極電池を形成する、(2)(1)によりボルトは陽極となり、さらに陰極である管体との面積比が小さく腐食しやすくなるといった要因が考えられる。

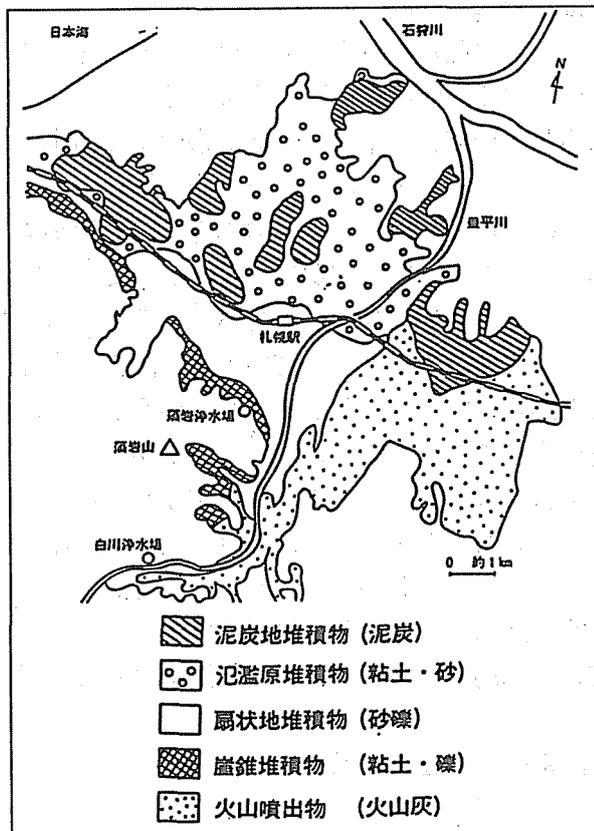
図-3 土質分布略図

本市都心部は、豊平川によってつくられた典型的な扇状地上にあり、地層は主として砂礫により構成されている。しかし、北区・東区方面は殆どが粘土・泥炭に覆われ、青粘土も多く存在する。上層部は、砂質粘土で北部にいくにしたがって粘土質に変わっているが、地区によっては一部泥炭地域も存在している。また、東区の東部では泥炭が広域に分布し、地盤が極めて軟弱であるが、このことは白石区北部についてもいえ、白石区米里付近では泥炭の厚さが7～8mに及んでいる。(図-3)

このような土質分布を考慮しながら、本市では原因究明のため、数度の土質調査及びボルト、管体の腐食状況調査を行ってきた。これまでに判明したことは、事故発生の分布状況から函館本線以北の北区、東区は腐食性地帯としての位置づけが明確になったこと、青粘土が西区や手稲区に多く分布し泥炭も存在すること、南区においても一部青粘土の存在が確認されたことがあげられる。

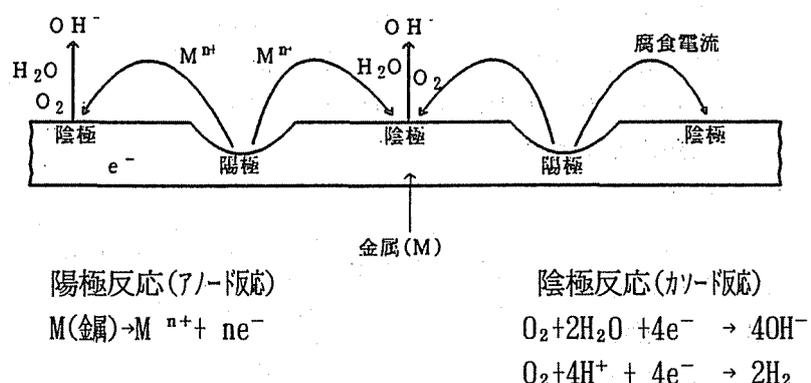
図-4 反応の模式図及び反応式

金属の土壌中における腐食は、本質的には水中における腐食と同じ電気化学的な機構によって起こる金属のイオン化反応である。この場合、金属表面に電位差が発生し、腐食は電子を放出する陽極反応(アノード反応)で生じる(図-4)。電位差が発生する原因は、金属の組成や組織のミクロ的な差によって起こるものと、金属のおかれている環境条件の差異や異種金属の接触などで起こるマクロ的なものがある。さらに腐食は、腐食生成物の金属表面への堆積、酸化剤の供給不足や不均一、共存イオンの濃度差などの2次的な要因により不均一に進行する。土壌中における腐食の代表的なものに土壌中の通気差による腐食があげ

られる。これは、同一の金属であっても溶存酸素や塩類の濃度が異なる環境で用いると、金属表面に濃淡電池を形成し、濃度の小さい部分が陽極となり腐食が促進される。特に埋設環境中の通気性の差異が起因する酸素濃淡電池は、典型的な腐食電池であり、通気の悪い所で腐食する。また、土壤腐食を及ぼす因子には、土質、土壤抵抗率、pH、含水量、通気性、微生物、溶解成分などがあり、その他、電池作用（主にマクロセル）や迷走電流が大きく影響を及ぼすこともある。本市の腐食性土壤の代表である青粘土、泥炭は、他の土質と比較すると塩分濃度が高く、土壤抵抗率が低いため電気化学的反応性が富み、嫌気性であるなど、非常に腐食しやすい土質であることが確認されている。

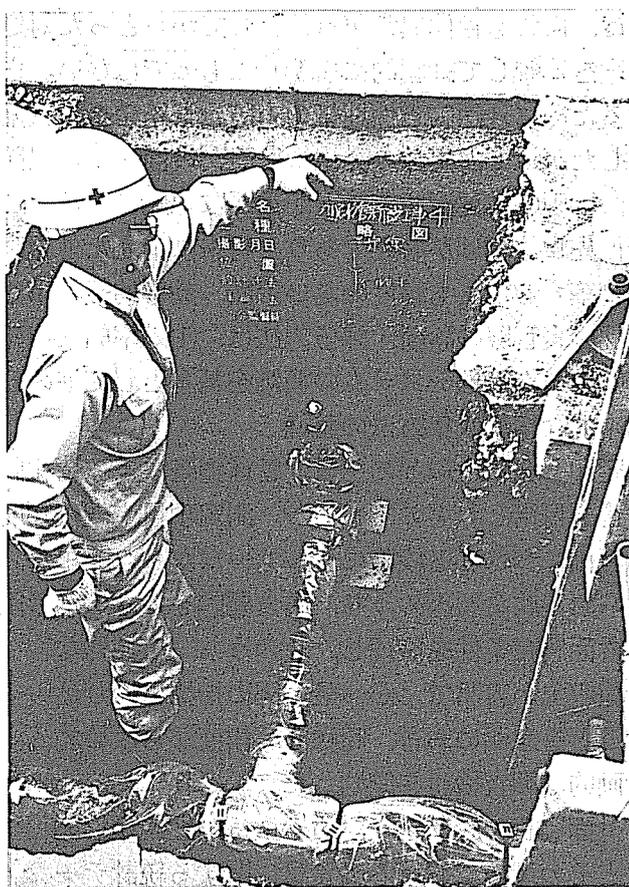
図-5 ポリエチレンスリーブ被覆状況

ポリエチレンスリーブは、国内では昭和50年に規格化された防食法で、図-5のように管の外側に厚さ約0.2mmの軟質ポリエチレン製のチューブを挿入し被覆することにより、(1)管と埋設土壤の直接接触を断つ、(2)管の周辺を均一に保ち埋設環境の差に基づく酸素濃淡電池の発生を防ぐ、(3)地下水が進入しても流動することがなく酸素の供給が断たれる、といった効果を発揮する。また、施工性や経費の問題もないことから、配水管布設時に腐食回避措置として、ポリエチレンスリーブを管に被覆することになった。

ポリエチレンスリーブの評価については、その後、土質及び管体調査に合わせて調査しており、被覆した管路のほとんどに腐食は認められなかった。調査の極一部には、管布設時または埋戻時にポリエチレンスリーブが破れたと思われる管接合部で、ボルト腐食事例も確認されているが、それを除き、全体として防食効果は高いと判断している。
