| Citation | Portail en 3D, 145-157 |

# Perrecy-les-Forges : un chef-d'œuvre en péril

Juliette Rollier, Arts et Métiers ParisTech,  
Masuyo Tokita Darling, professeur honoraire à l'Université d'Hokkaido (Japon)  
[juliette.rollier@ensam.eu](mailto:juliette.rollier@ensam.eu)  
[masuyojp@gmail.com](mailto:masuyojp@gmail.com)

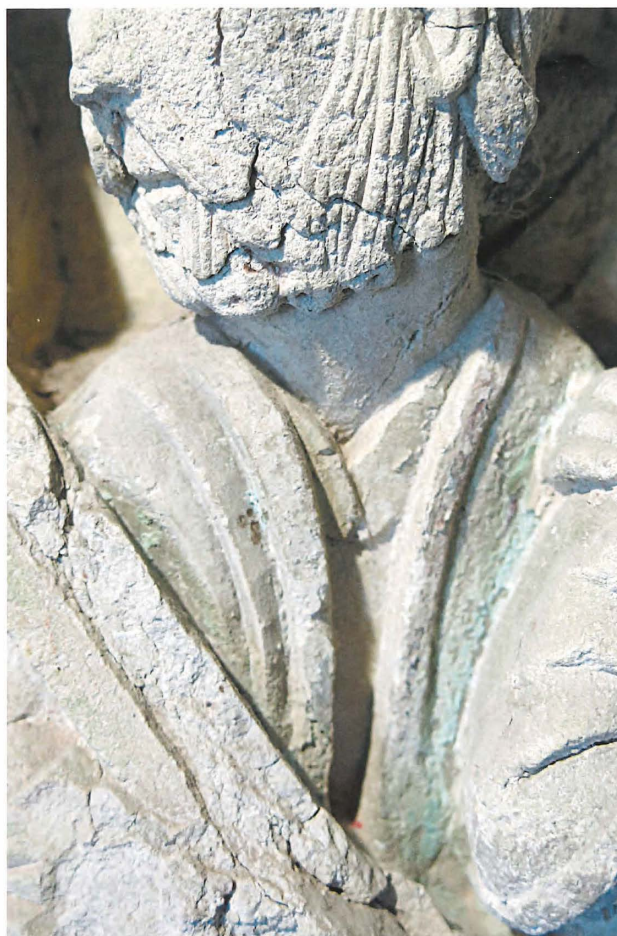
Fig. 4. Perrecy-les-Forges, linteau, détail de saint Pierre (© Rollier).

Le linteau présente plusieurs zones encore colorées, notamment un fond bleu turquoise, probable altération d'un pigment bleu profond à l'origine (fig. 4). En bas du vêtement de saint Pierre, nous observons un rouge vif (type vermillon). Un bleu profond apparaît en bas d'un autre vêtement. Sur le tympan et le linteau, la couche colorée est posée sur une fine couche de préparation blanche. On observe des carnations roses sur les personnages endormis et nus du linteau. Au sommet de l'archivolte, des traces de motif torsadé apparaissent encore au-dessus des oves autrefois bleues, se détachant sur des fonds rouges (contour en creux).

Les piédroits sont légèrement mieux préservés. Le chapiteau gauche, sous le linteau, a été moins nettoyé et conserve plusieurs couleurs : un vert (type terre verte) sur le vêtement de saint Antoine, un bleu foncé sur sous-couche noire, un bleu turquoise posé sur un bleu foncé et du noir visible en de nombreux endroits. Les couleurs ont été posées sur une préparation fine, visible en quelques rares endroits (jambe du fauve, chapiteau droit p. ex.) (fig. 4).

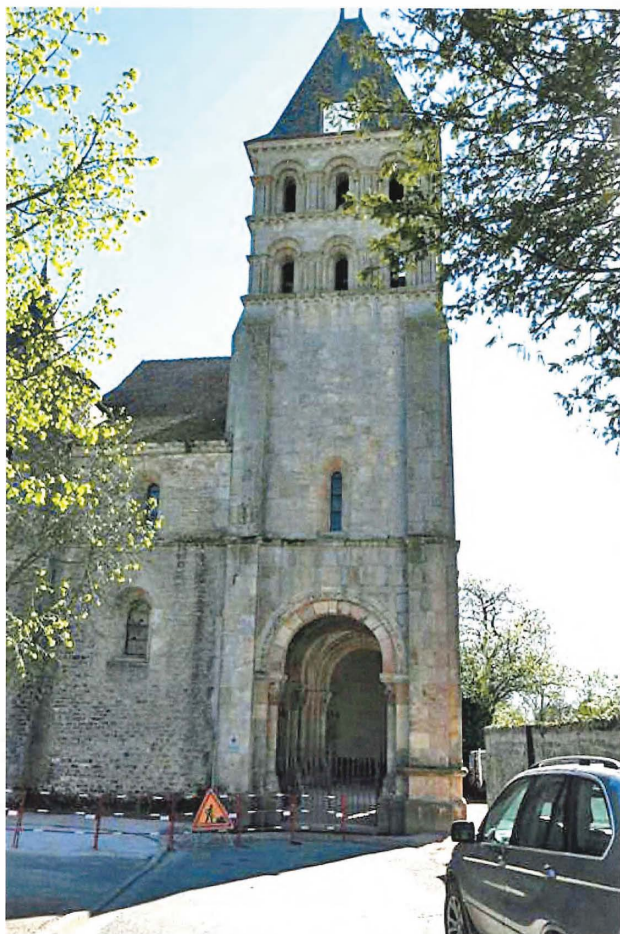
Fig. 5. Perrecy-les-Forges : vue latérale du porche (© Rollier).

les vents froids venus du Morvan au nord, entraînant des gelées régulières. Ces éléments naturels et le positionnement de l'église, notamment les fortes précipitations et la position en demi-cuvette du porche, favorisent plusieurs phénomènes d'altération que nous allons détailler (fig. 5).

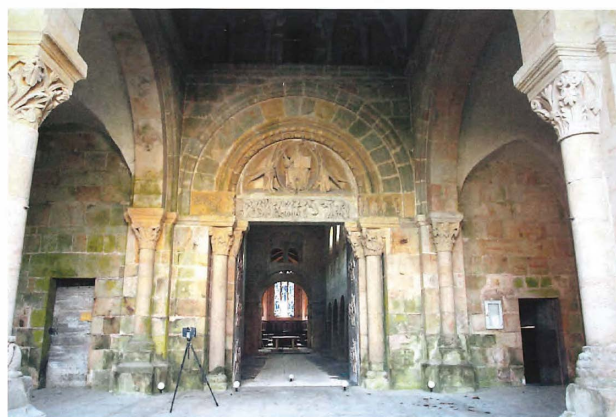
Fig. 6. Perrecy-les-Forges : vue générale du porche, infestation par les algues vertes (© Rollier).

Le porche est ouvert sur la façade ouest ainsi que sur la première travée côté nord. La lumière pénètre donc de manière limitée, selon les saisons et les heures de la journée. L'humidité ambiante imprègne les murs et la pluie ruisselle souvent sur le sol. Avant les travaux d'aménagement, les pluies pouvaient inonder le porche. Les conditions d'ensoleillement limité et de forte humidité favorisent le développement des micro-organismes tels les algues (fig. 6).

La maçonnerie du porche est couverte d'algues vertes à tous les niveaux de l'architecture, également sur le portail sculpté. Les algues sont concentrées sur la pierre nue, mais absentes des joints et des enduits. Leur coloration et leur épaisseur sont plus importantes dans les zones de forte humidité : à la base des piliers et aux retombées de voûtes. Elles se sont développées grâce à l'humidité ambiante et l'absence de lumière directe. Sur le portail, les algues sont souvent masquées par une épaisse couche de poussière grise.

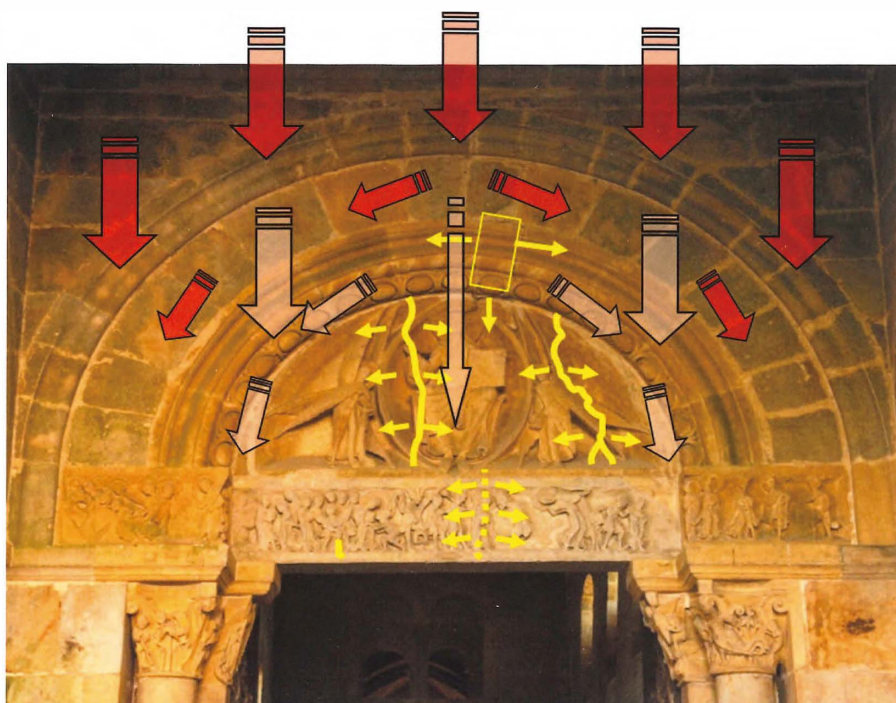
Fig. 9. Perrecy-les-Forges : schéma des pressions exercées sur le portail (© Sacleux).  
(En rouge les pressions principales sur la façade, en jaune : les fissures)

Lorsque nous établissons un constat d'état, nous déplorons des altérations structurelles multiples et complexes. Deux fentes principales traversent verticalement le tympan, qui peuvent être dues à diverses causes (fig. 9). Il faut se souvenir que la déstabilisation générale de la charpente de l'église a exercé de fortes pressions sur les murs de la nef, induisant des pressions sur les parois du porche et plus particulièrement sur le mur de façade. Il peut également s'agir d'un défaut naturel de la pierre (faille) couplé à l'exercice d'une pression par le poids de la maçonnerie, mal répartie par les voussures (effet de poinçonnement ?). En comparaison avec un tympan composé de plusieurs blocs et présentant donc une certaine souplesse, le bloc monolithe reçoit des charges en plusieurs endroits, avec des poussées directionnelles contradictoires. Les tensions créées au sein du bloc conduisent à l'apparition des fentes. En effet on observe des déplacements en bordure du tympan directement à la sortie du joint des voussures (fig. 9). De plus, au sommet de l'archivolte un des claveaux (première

voussure) est désolidarisé. Des photographies<sup>16</sup> prises en 1981 et 1983 indiquent qu'il n'est pas encore descendu de manière aussi importante. La descente est rendue possible par la perte des joints et par un relâchement de la compression certainement dus à l'écartement de la façade.

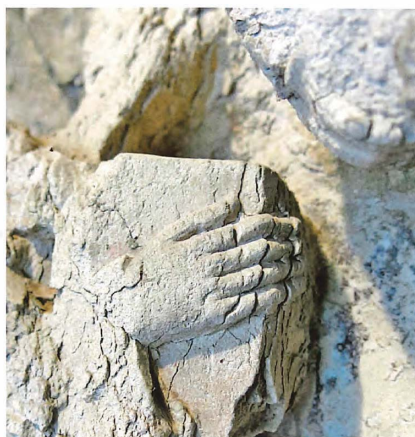
Fig. 10. Perrecy-les-Forges, linteau : détail des fissures (© Rollier).

Le linteau est désagrégé sur l'ensemble de la face sculptée, sous la forme d'un feuilletage vertical et d'un réseau de fissures multidirectionnelles. Les deux extrémités sont à un stade avancé de désagrégation avec une perte quasi-totale du volume sculpté. Un réseau de micro-fracture en étoile recoupe le délitage (fente jusqu'à 0,5 cm). Cette désagrégation a déjà entraîné la perte d'une partie non négligeable des sculptures et met en péril à court terme les reliefs encore en place (fig. 10).

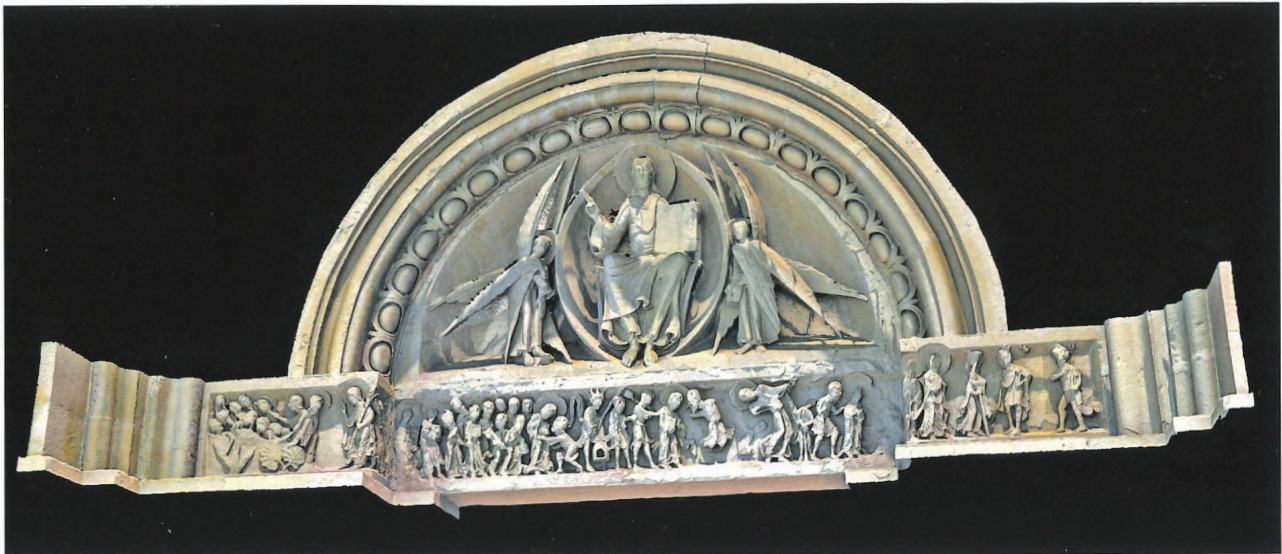
Fig. 12. Perrecy-les-Forges : résultat de l'assemblage des scans (© Mazuir).

Perrecy-les-Forges a été l'un des premiers grands portails que nous avons numérisé au laser, si bien que notre méthode n'était pas encore très affinée. Nous avons réalisé 19 scans, dont quatre stations globales au sol (distance 5-6 m), puis sept stations rapprochées (au sol, sur mas et sur échafaudage) de manière à recouvrir au mieux les données sculptées. Cinq scans du revers de façade permettent de connaître l'épaisseur du massif complet. Trois autres scans ont été faits à la croisée du chœur, à titre expérimental.

L'assemblage des scans doit répondre à plusieurs préoccupations. L'imagerie 3D permet tout d'abord de mesurer les différentes parties de la construction et de comparer la façade avec d'autres œuvres de la même période. Ce travail est également utile pour mieux comprendre le montage technique de la façade et aider lors de la future

restauration (schéma des écoulements d'eau par exemple). Finalement la numérisation 3D permet d'avoir un nouvel outil de médiation culturelle, destiné à partager les connaissances des spécialistes avec un large public (fig. 12).
