Title	積雪の汚染と水環境への影響
Author(s)	行木, 美弥; 水野, 克彦; 橘, 治国 他
Description	第1回衛生工学シンポジウム (平成5年11月17日 (水) -18日 (木) 北海道大学学術交流会館) . 9 都市・水・室内等の環境 . P9-10
Citation	衛生工学シンポジウム論文集, 1, 379-383
Issue Date	1993-11-01
Doc URL	https://hdl.handle.net/2115/7485
Type	departmental bulletin paper
File Information	1-9-10_p379-383.pdf

行木美弥、水野克彦、橋 治国、丹保憲仁、佐伯 浩、原 文宏（北大工学部）
阿部正明（北海道開発技術センター）

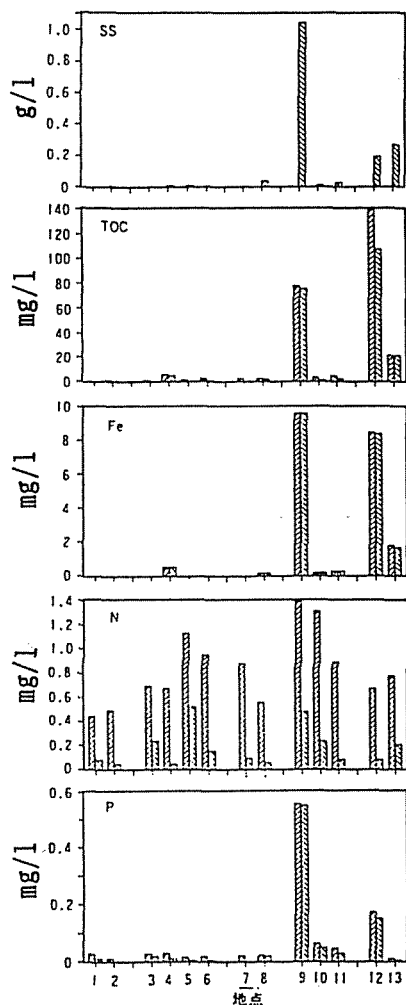
図2 積雪水の成分濃度
(各地点について

左: 未濾過試料
右: 濾過試料)

広く札幌市内（図1：調査地域の概略）の積雪の汚染状態の調査結果を表1、図2に示す²⁾。

これらの成分からも人為的な影響を認めることができる。道路周辺や雪捨場では懸濁物質濃度が高く、道路粉塵混入の影響が著しい。西5丁目通りでは懸濁物質濃度が1g/lを越えた。pHについては、手稲山山頂、北大農場等の汚染の程度が低く緩衝能が小さい積雪で酸性を示し、大気汚染の影響が認められた。そのほかの地点では廃棄物の混入によって、pHは8付近でアルカリ性を示している。水中の一般成分の代表である塩化物イオンは全体的には低濃度であった。

TOCは懸濁物質濃度と同様に道路周辺や雪捨場で高濃度となった。懸濁態の割合が高く、道路粉塵などの固形物質に由来するものといえる。南19条雪捨場の調査例では、未濾過試料のTOCが13

9.2mg/lで、濾過試料でも31.1mg/lと高濃度で、有機的な都市廃棄物の集中的な投棄があったものと考えられる。手稲山山頂ではTOCは0.5mg/lと自然の状態であった。

重金属成分は、有機炭素と同様に懸濁態が優占し、懸濁物質と対応して濃度に変化する。西5丁目通りでの鉄を例にとると、未濾過試料で、9.61mg/lと高濃度であるが、濾過試料で検出限界以下と、ほとんど懸濁態である。

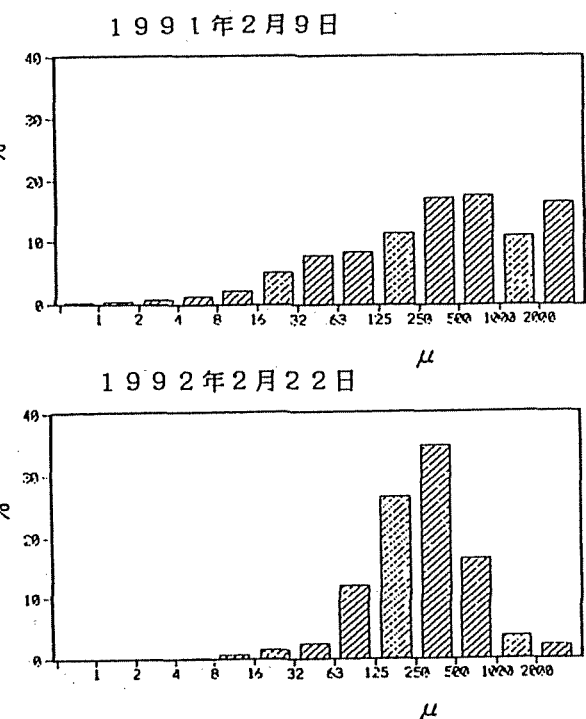
図3 車道端堆積雪中の粒度分布の比較 北大通り(道庁東)

積雪中の固形成分がどのように変化したかを、1991年と1992年の道庁東における積雪中の粒度分布の変化から検討してみた(図3)³⁾。

懸濁物質濃度、中央粒径値には大きな差がみられないが、懸濁物質の粒度分布に差が認められ、スパイクタイヤでの通行量が多かった1991年には粒径は細礫~シルト、粘土まで広範囲に分布するが、スパイクタイヤによる通行量が減少した1992年には、中砂を中心として正規的に分布する。スパイクタイヤによって、大型の道路摩耗物が発生していたことになり、スタッドレス化は、積雪の汚染防止に大きな効果があることがわかる。

2.2で述べたように、スパイクタイヤにかわって、スタッドレスタイヤを使用することによって、道路舗装面の削り取りが減少し、積雪の汚染防止に有効であることがわかった。一方、スタッドレスタイヤ化により、道路上の圧雪が氷板化するため、今後融雪剤の使用の可能性が考えられるが、これらによる積雪、並びに水域の汚染も考慮しなければならないだろう。

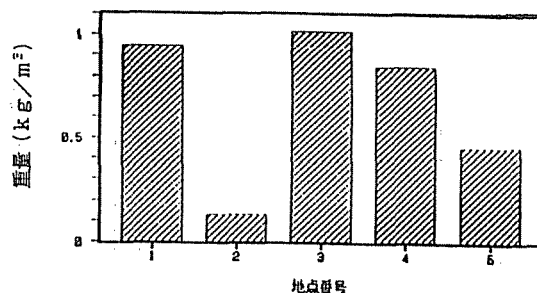
図4 単位体積 (m³) あたりのゴミ重量

1993年3月に札幌市内の住宅地、繁華街を含む5地点から採取してきた雪を対象に、雪に含まれるゴミの調査を行った(図4、5)⁴⁾。

積雪には、道路粉塵をはじめ、土壌、礫を含んでいる。繁華街や住宅地では、生活関連のゴミ、あきびん、ガラス、プラスチック、吸殻、ガムが混入しており、水域の保全を考えた場合、市民の意識の向上と共に、これらのゴミを除去する施設が必要である。

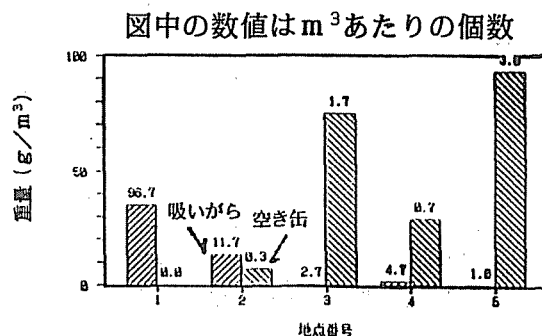
図5 単位体積 (m³) あたりの吸殻と空き缶量

- 地点 1 : ススキノ中心街(繁華街)
 2 : 北海道庁前(官庁街)
 3 : 北大横(商店、住宅地)
 4 : 環状通り(高速道路入口手前)
 5 : 北区住宅街(ゴミステーション横)

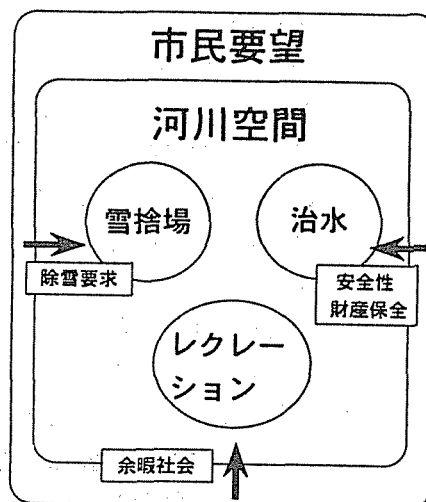
図6 河川空間の社会構造

雪捨場には、市内各地からの雪が汚染物と共に集められてくる。札幌の場合雪捨場は河川数に多くみられ、春になるとレクリエーションの場として利用するために、雪を人為的に流心部へ押し出す(図6)⁵⁾。このため、河川の汚染は避けられるものではなく、生態系の破壊を免れえない。
