| Title | 難題と対峙して |
| Author(s) | 森吉, 昭博 |
| Description | 北海道大学工学研究科2005年度最終講義. 平成18年3月3日. 北海道大学工学研究科, 札幌市. |

# 難題と対峙して

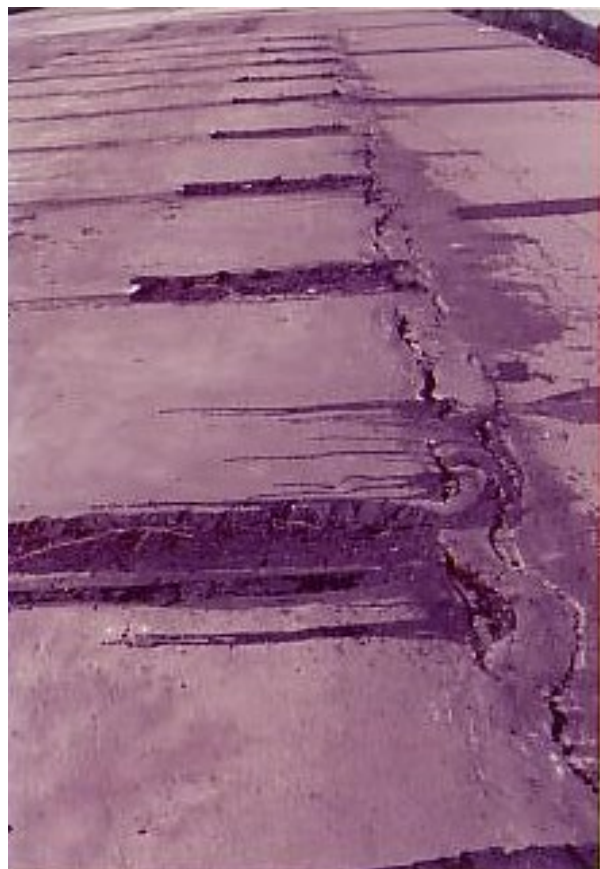
# 低温亀裂部

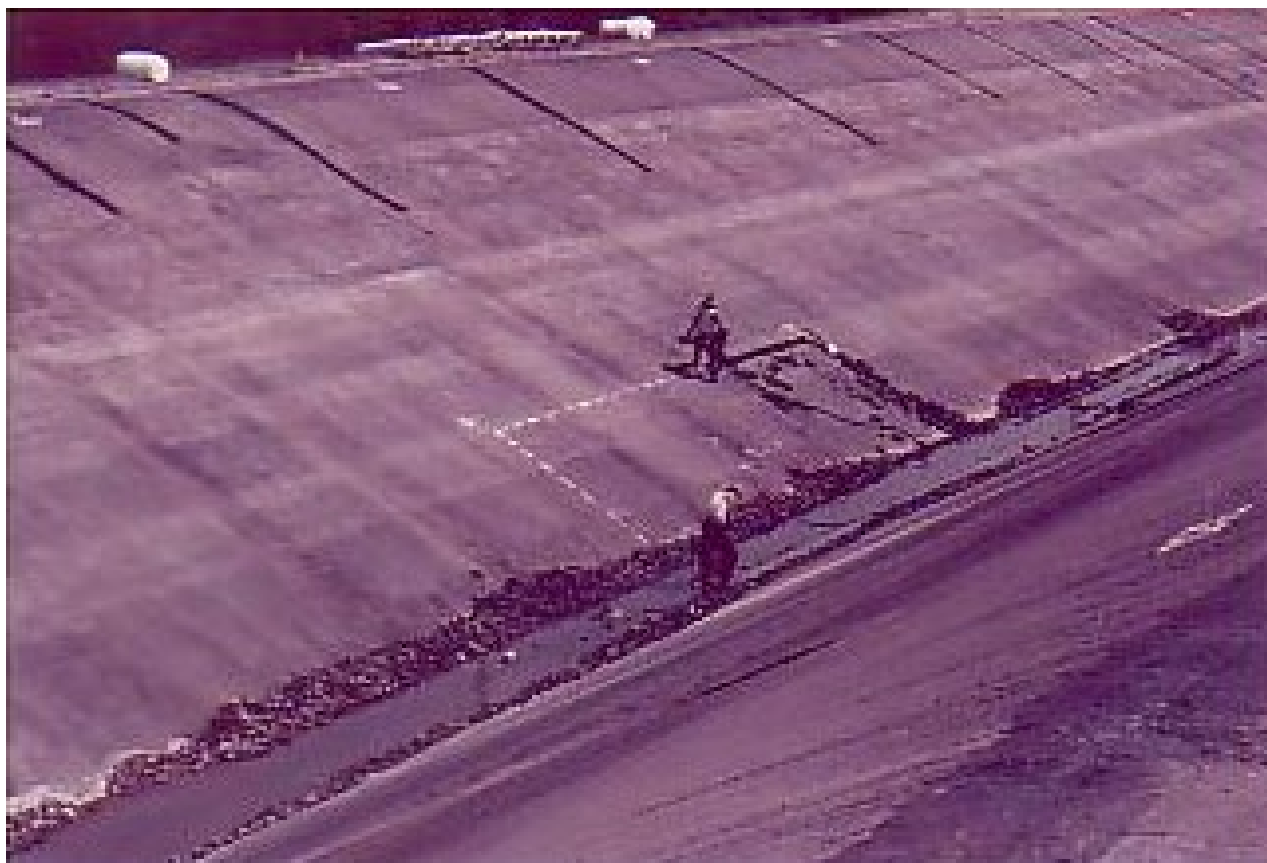
# 南側斜面の亀裂補修跡

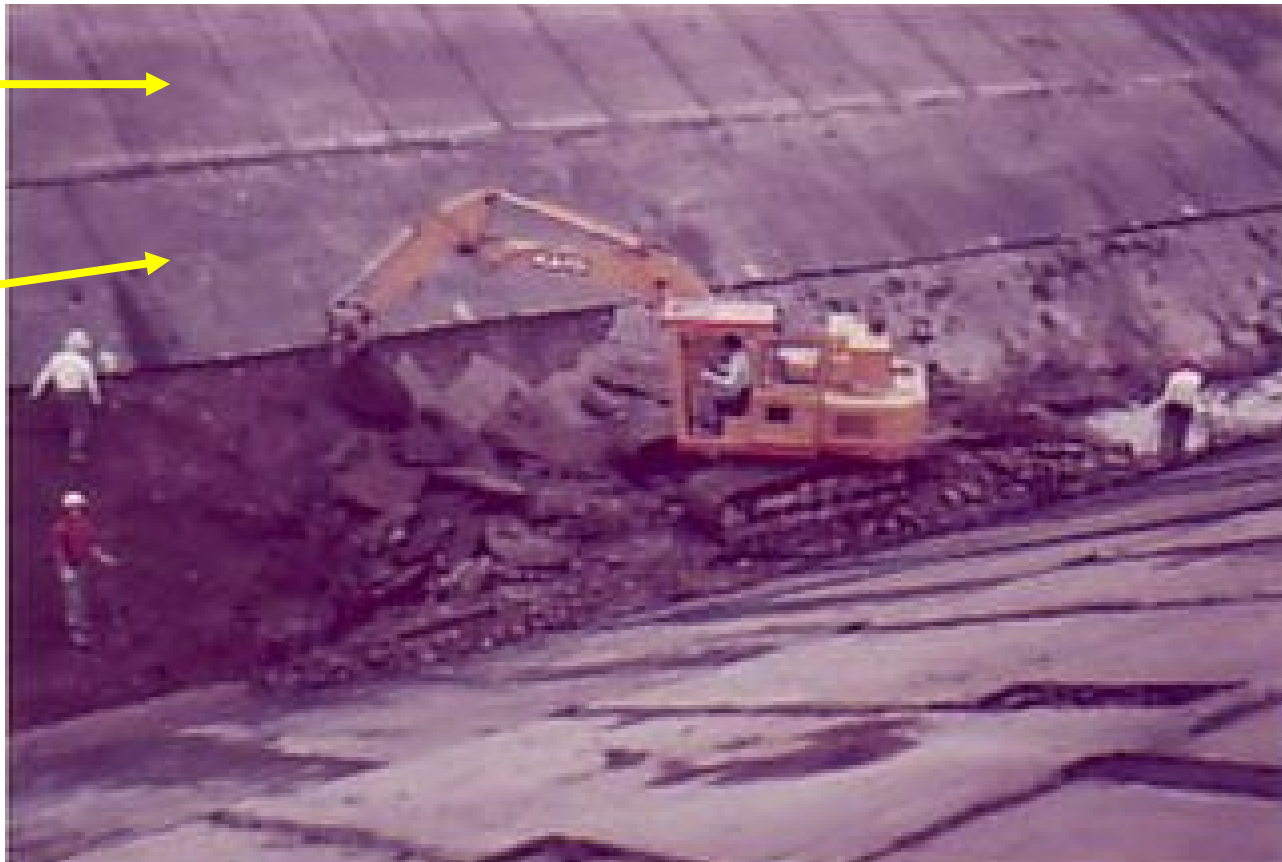
# グースマットの斜面

グ-スマット →

アスコン →

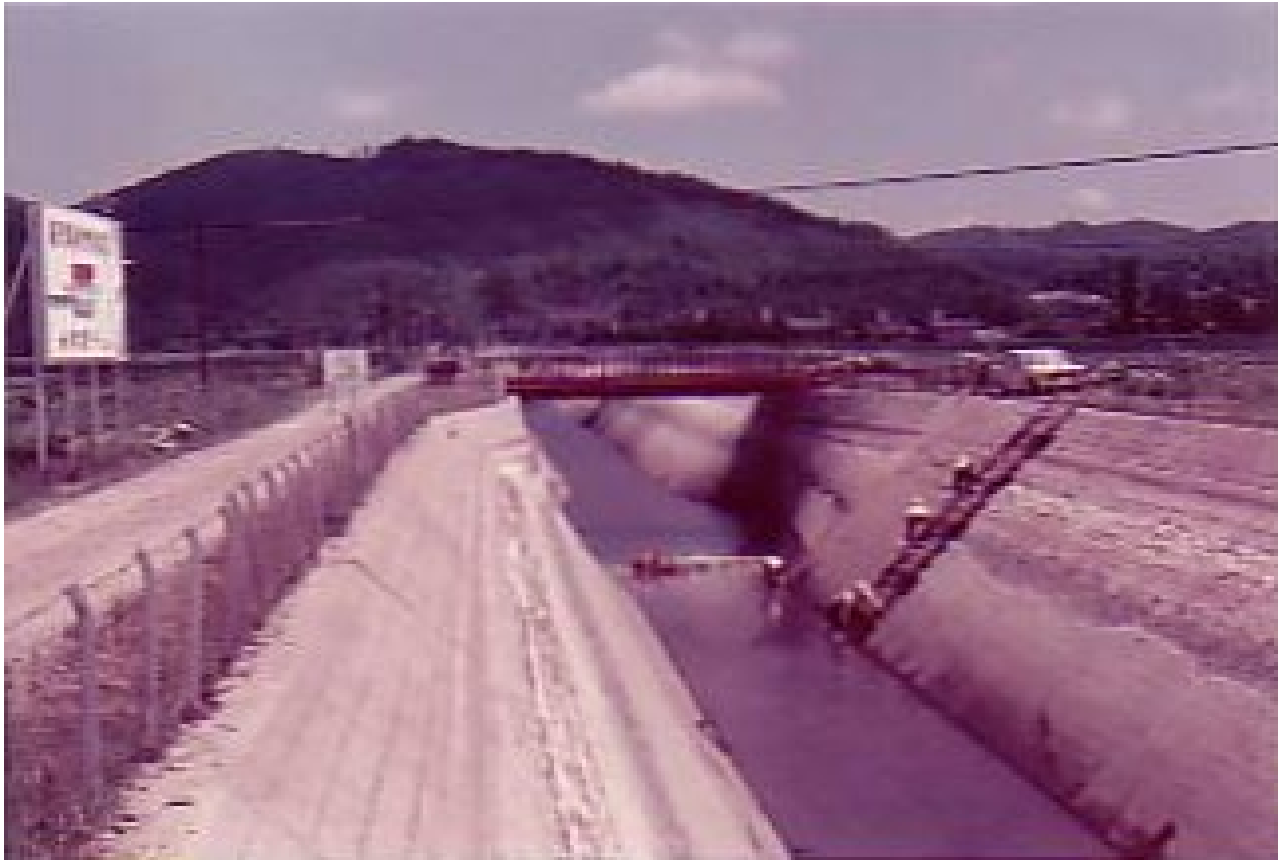
# コンクリートの開水路の損傷

## (1号開渠)

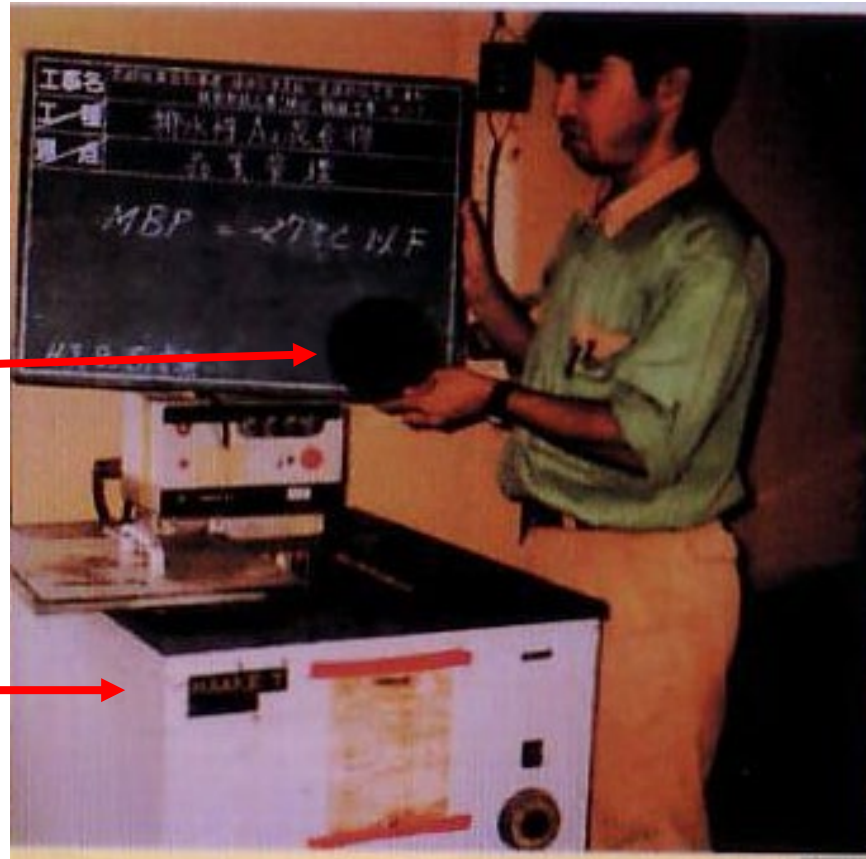
# MBP試験(実験中)

試料

低温水槽

-50°C

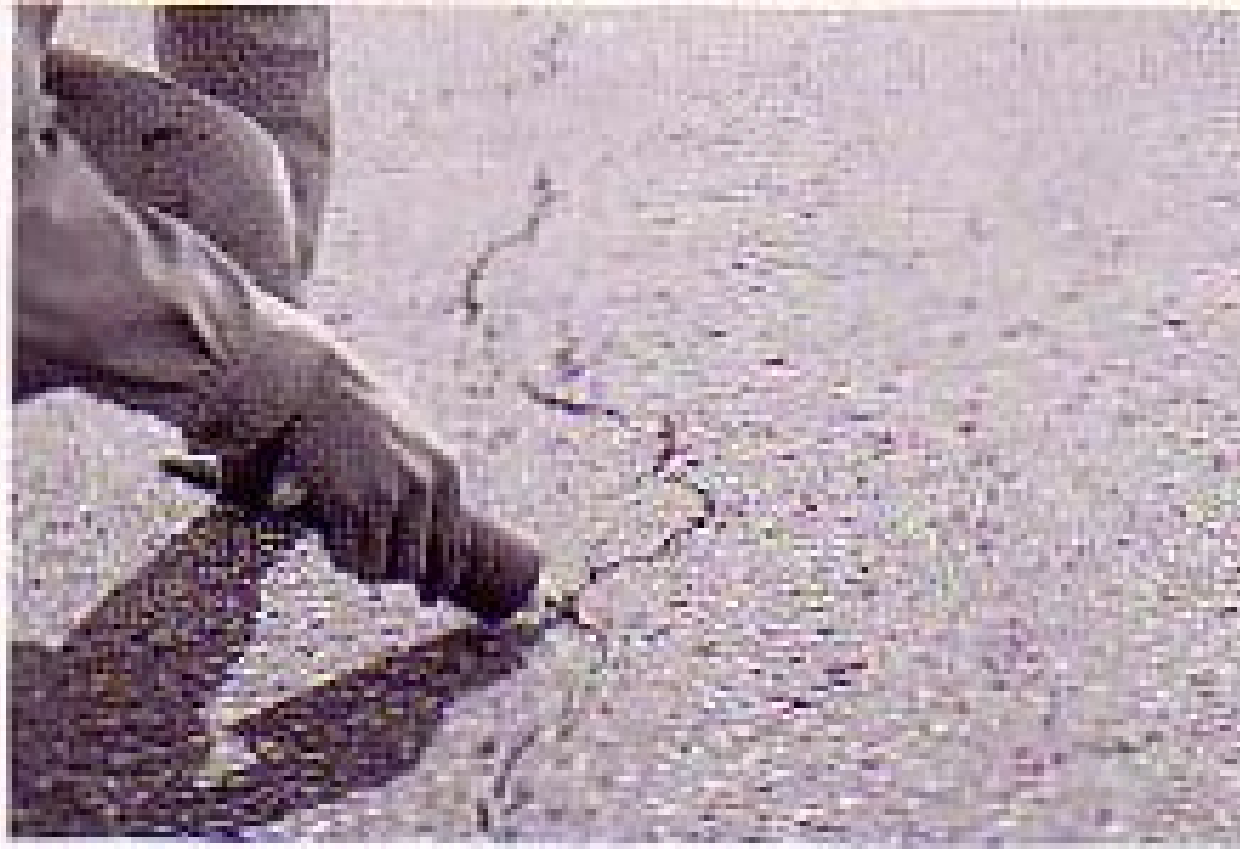
# サムアスファ施工図

縦亀裂にサムアスファ注入の状況

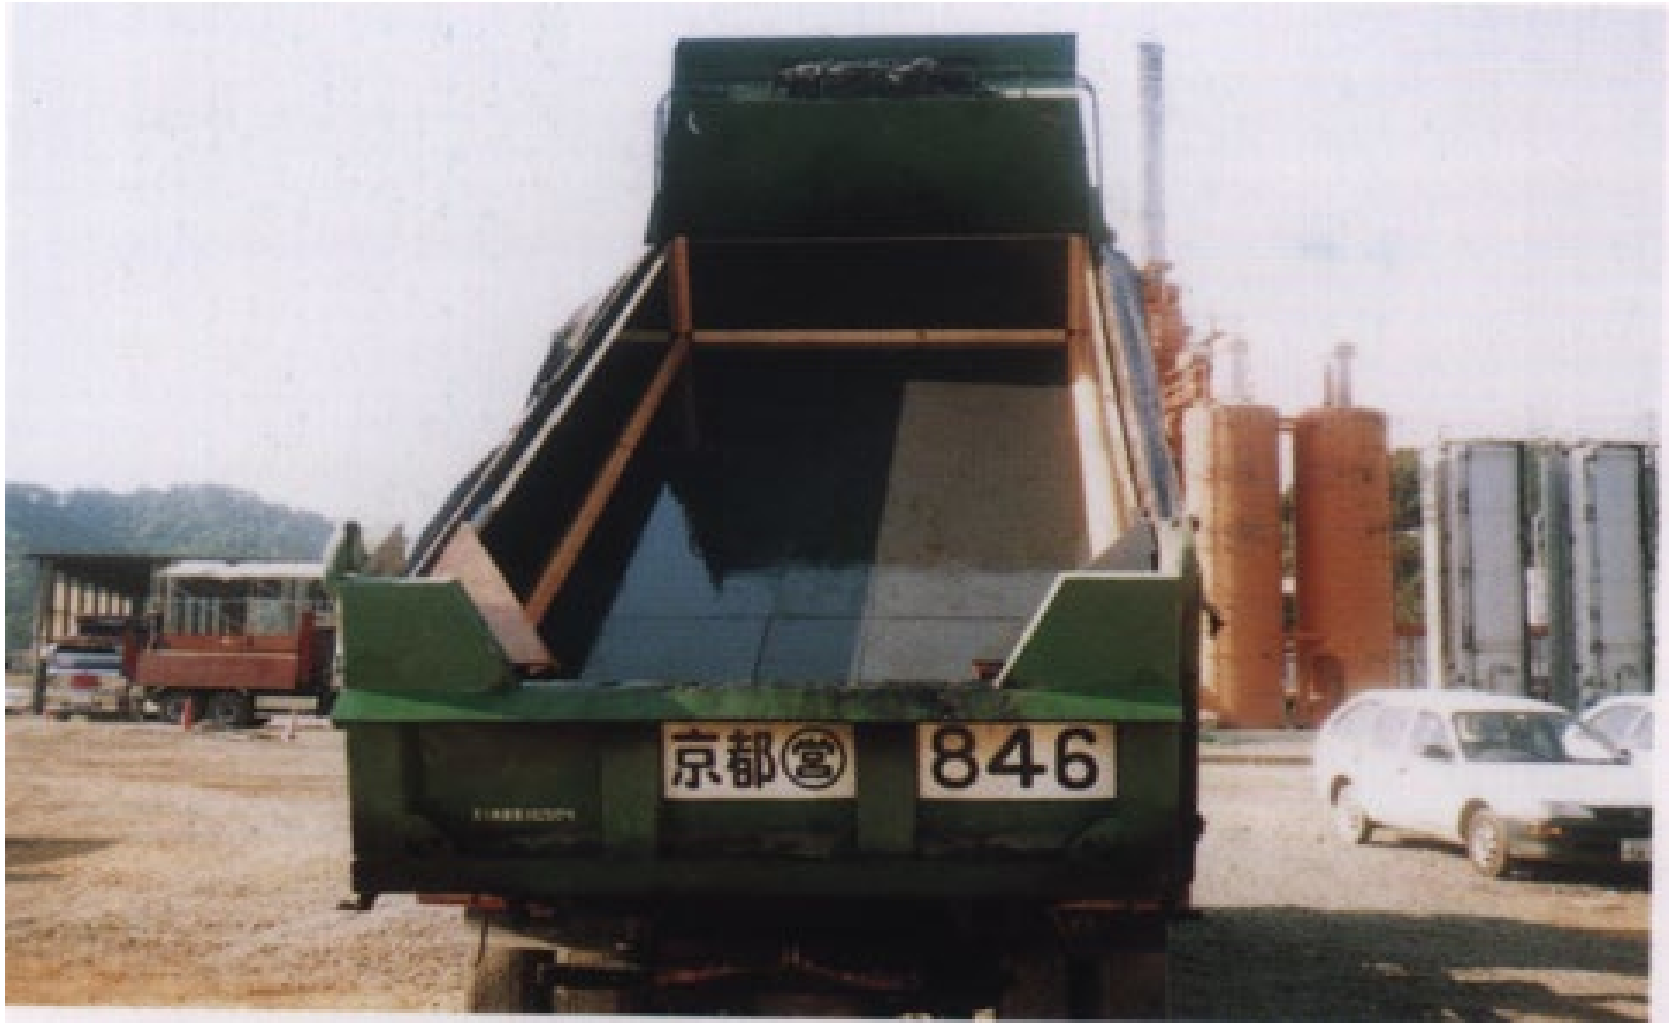
# ダンプの断熱

ベニア2枚による断熱
