| Title | 寒冷環境下のコンクリート構造物における補修効果の持続性評価に関する研究 |

北海道大学大学院工学院 博士学位論文

寒冷環境下のコンクリート構造物における  
補修効果の持続性評価に関する研究

Study on Persistence of Repairs Effectiveness of Concrete  
in Cold Environment

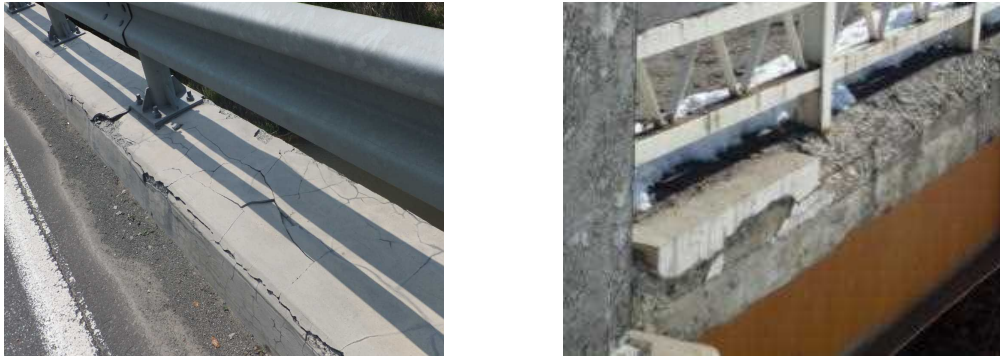
図-1.3.1 橋梁地覆の断面修復箇所の再劣化事例<sup>2)</sup>

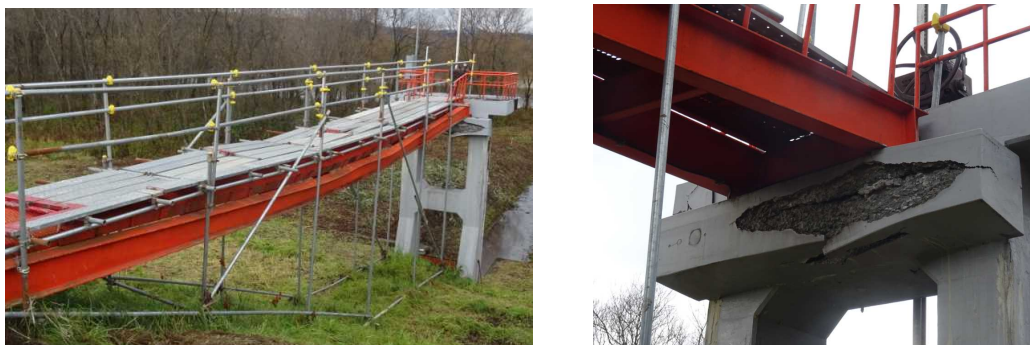
図-1.3.3 再劣化による樋門の管理橋の傾倒事例

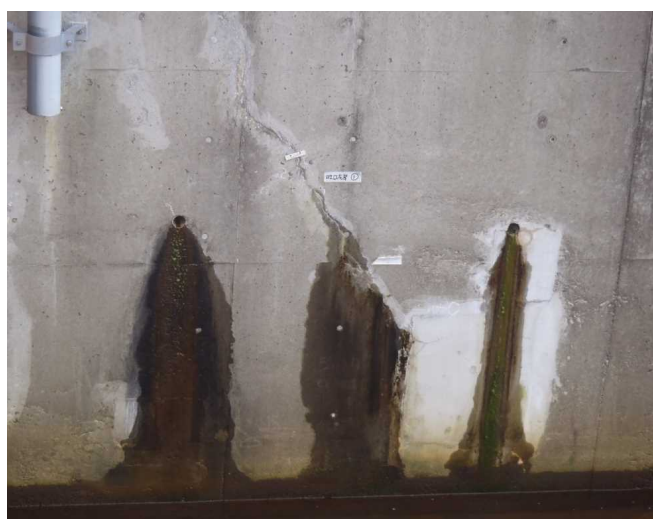
図-1.3.5 ひび割れ注入による補修後の不具合再発事例 1

このような低温環境で注入作業を行った場合、樹脂系注入材の粘度は高くなって流動性が悪くなるため、部材厚の大きいコンクリート構造物のひび割れは奥まで注入材が充填されない可能性があり、その未充填部の影響によって縦壁の背面から浸透した水による凍害の再劣化が生じたと考えられる。また、図-1.3.6 も樋門の翼壁のひび割れに注入した補修箇所から漏水と析出物が発生した事例<sup>9)</sup>である。この事例も 10 月後半に施工しているが前述した事例とは異なり、この不具合は設計注入量が少ないために人為的に未充填状態となったことが原因である。部材厚 300mm の貫通ひび割れに対して設計注入量は深さ 100mm 分の計算量であり、実際の注入作業においても深さ 100mm 相当の注入量で施工されていた。

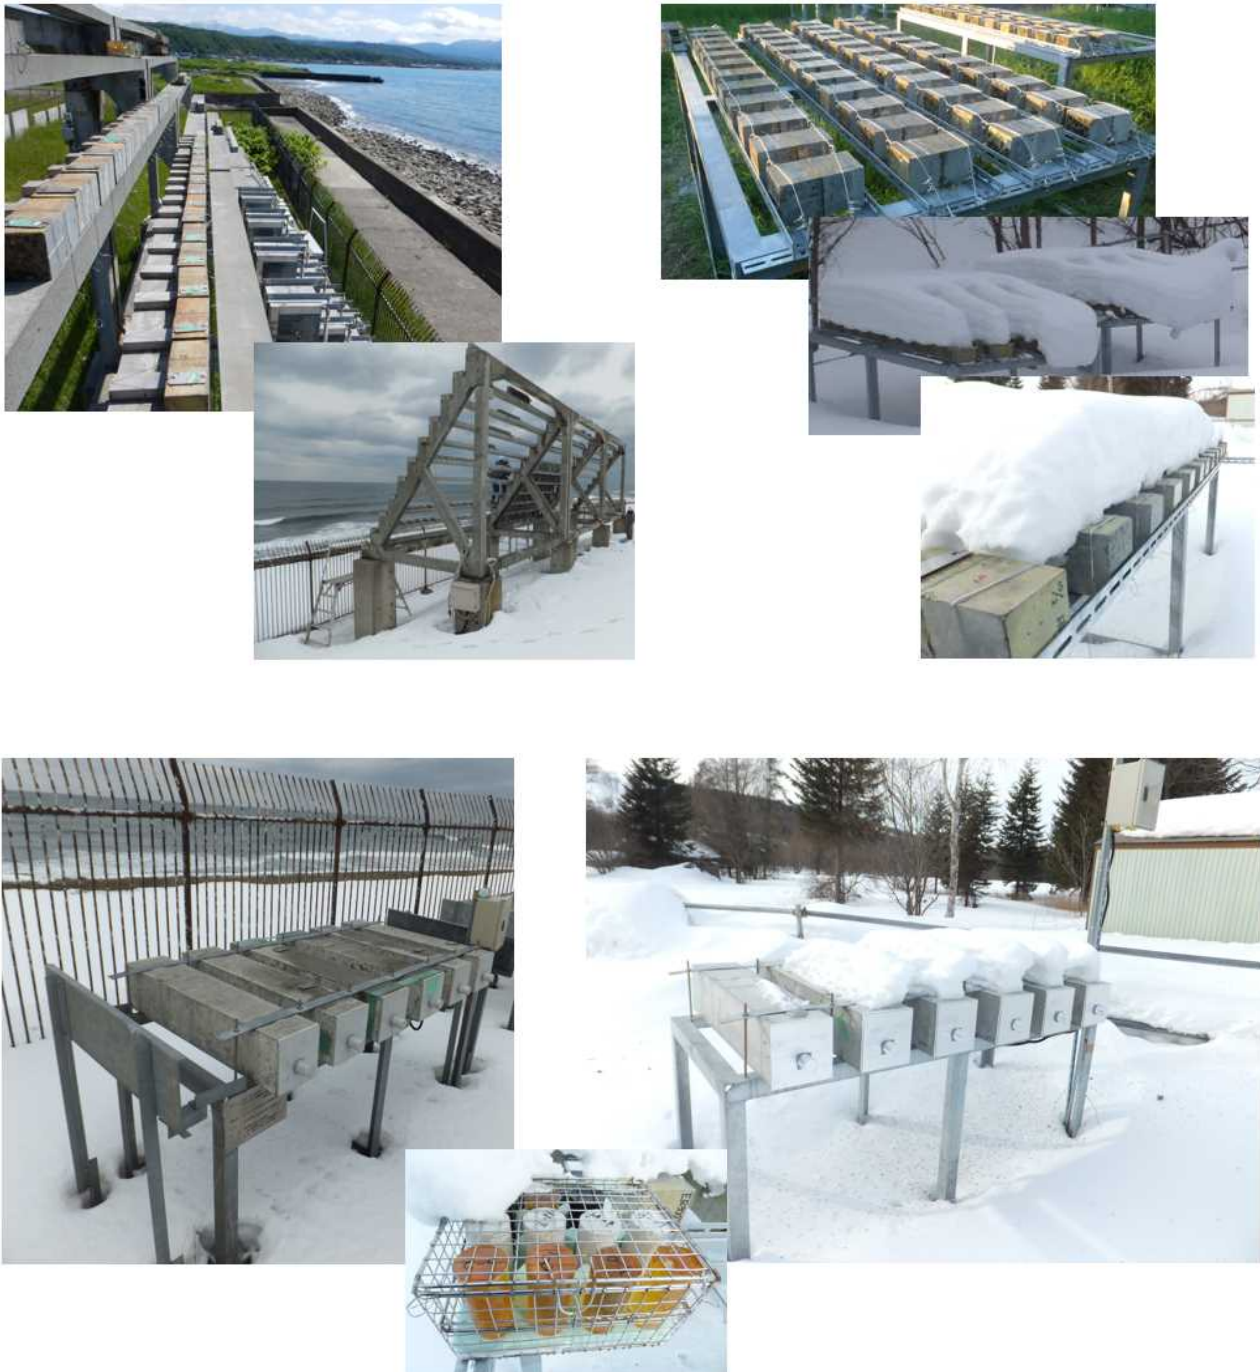
図-4.2.9 各暴露場の供試体設置状況（左：増毛暴露場，右：小利別暴露場）

しい複合環境であり，小利別暴露場は極寒の環境である．図-4.2.9に各暴露場の供試体の設置状況を示す．供試体の設置は，大型供試体は試験面（注入面）を下面に，未充填接着供試体は④の未充填接着供試体を使用して試験面を側面にして，増毛暴露場は長手面を海向き（西向き），小利

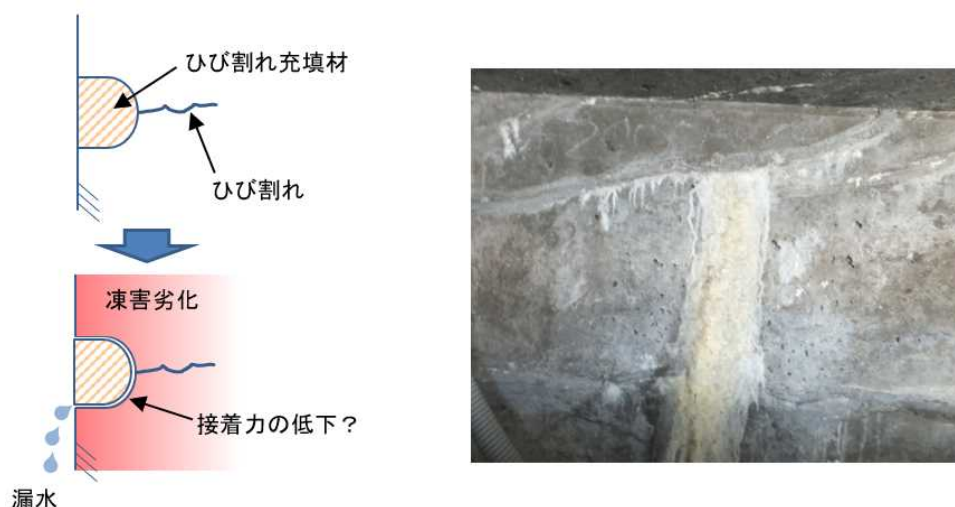
図-5.1.1 ひび割れ充填箇所の劣化イメージと再劣化事例

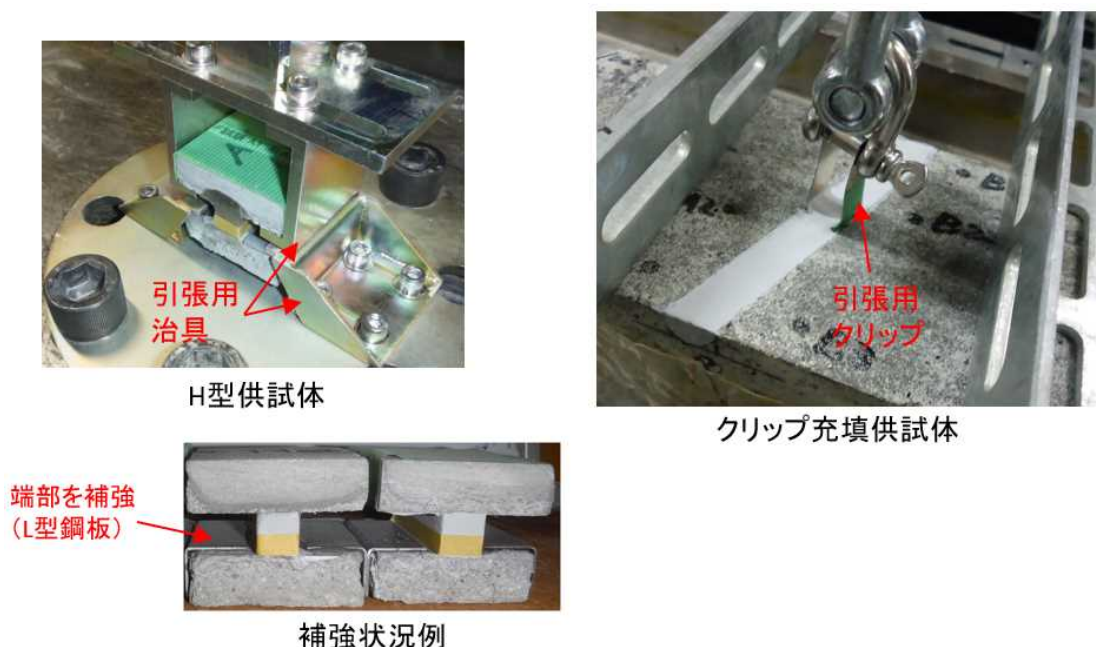
図-5.2.4 接着引張試験状況

接着引張試験は万能試験機を用いて行い、図-5.2.4のように、H型供試体は JIS A 1439\_2010 の建築用シーリング材の試験方法に準拠し、クリップ充填供試体は取付けた U カット充填材の引張用クリップをシャックルで固定して引っ張る方法で行った。引張速度は 10mm/分とした。H 型供試体は各充填材で 2 試料作製して測定値は平均値とし、クリップ充填供試体は各充填材で 1 試料の測定値とした。なお、H 型供試体では、CDF 試験による凍結融解後のモルタル板が凍害劣化によって損傷したため、接着引張試験時に引張治具が水平に固定されないことから、図-5.2.4 に示すように、充填材とモルタル板の接着部に影響を及ぼさないように L 型の鋼材でモルタル板の補強を行った。補強板の寸法は厚 1mm で 40mm×10mm×10mm の L 型とし、モルタル板への接着はエポキシ樹脂接着剤を使用して、引張治具と水平になるように固定した。また、試作したクリップを用いての接着引張試験方法は、現在、U カット等で施工された充填材の接着強さや耐久性を定量的に評価する手法はないことから、施工後の充填材の接着耐久性を評価・検討するために、JIS A 1439\_2010 のはく離接着強さ試験およびせん断接着強さ試験<sup>4)</sup>を参考にして考案したものである。

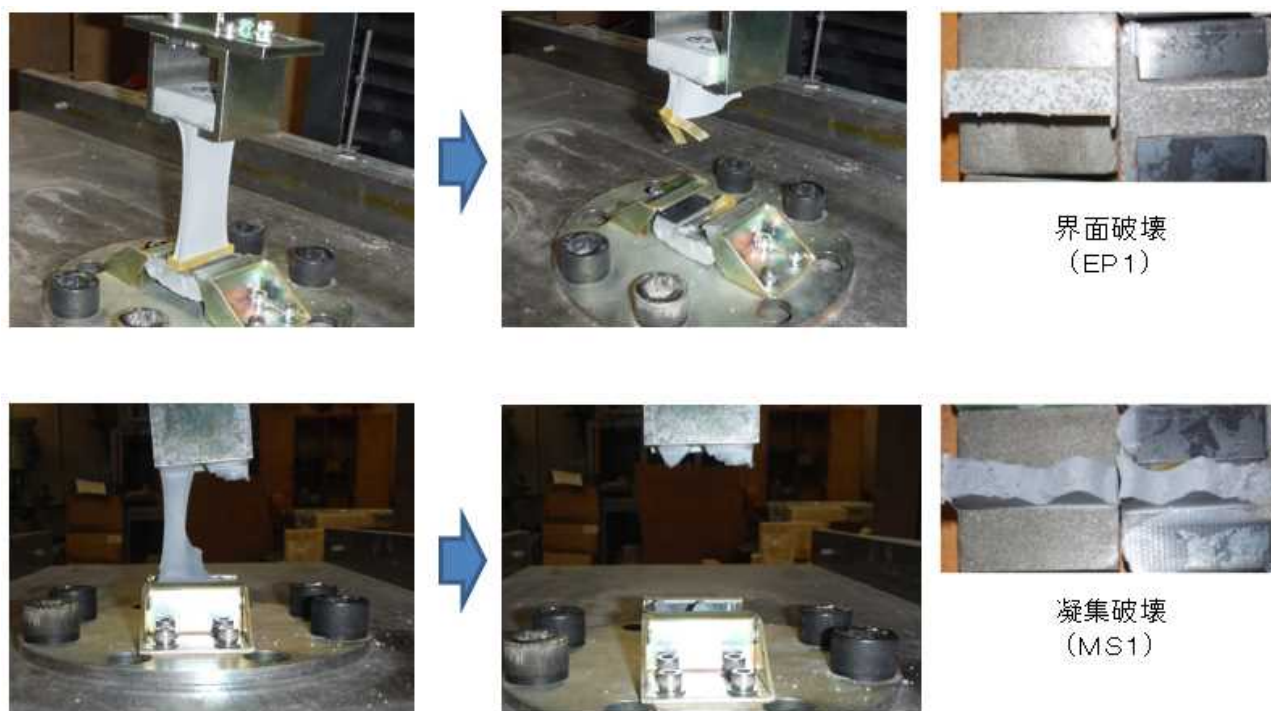
図-5.3.2 接着引張試験時のH型供試体の破壊状況例

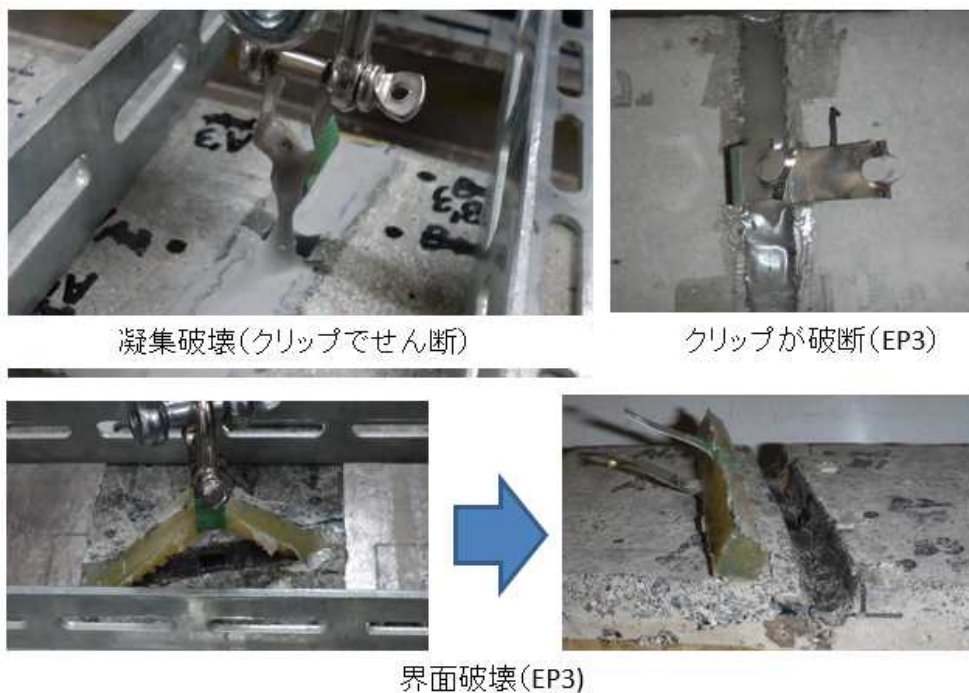
図-5.3.3 接着引張試験時のクリップ充填供試体の破壊状況例

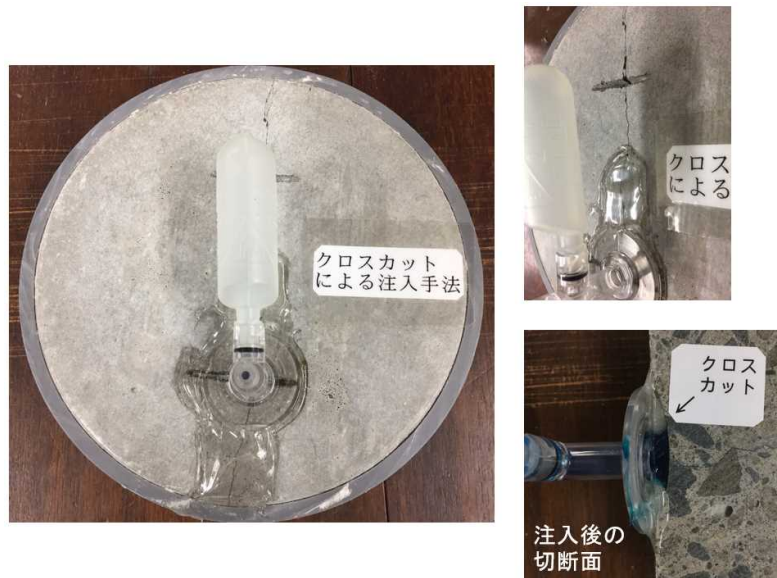
図-7.4.1 クロスカットに注入器を設置した事例と注入後のクロスカット部の切断面
