| Title | 海洋コンクリート構造物の予防保全型維持管理基準の構築に関する研究 |

海洋コンクリート構造物の予防保全型

維持管理基準の構築に関する研究

Establishment of preventive maintenance procedures

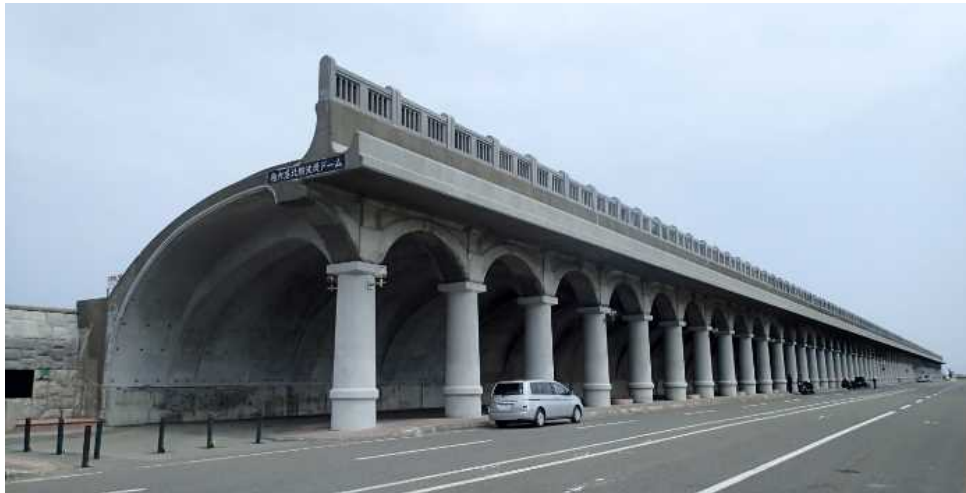
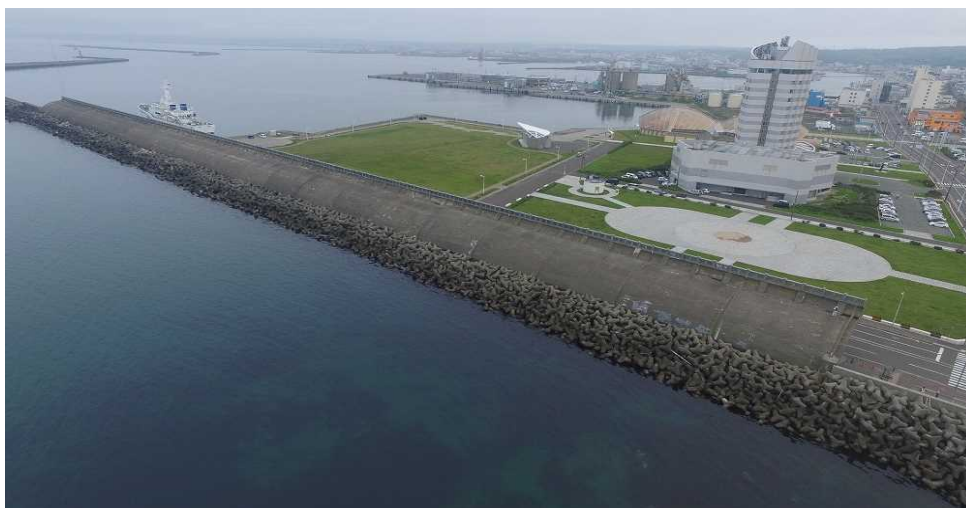
日本の最北端に位置する稚内港には、「北防波堤ドーム」と呼ばれる古代ギリシャ建築を彷彿させるユニークな形状の鉄筋コンクリート造の防波堤がある（写真-3-2-1）。北防波堤ドーム[3-2-1]は、第2期北海道拓殖計画において北防波堤の防波護岸として計画された。当初北防波堤には高さ5.5mの胸壁が施工されていたが、これを超える波浪や強風により、併設整備中の貨客発着場がしばしば被災を受ける状態にあった。そのため、設置予定の道路、鉄道および貨物取扱場に対する安全対策の方法が種々検討され、ドーム形で屋根を設けた防波護岸が研究開発された。北防波堤ドームの建設は1931年に着手され、6年の歳月をかけて1936年に完成した。1938年に鉄道省はドームに稚内駅を設けて連絡船バースと連結し、終戦の1945年までドーム内は貨客の通路として用いられてきた。現在は、防波堤背後の係留施設や臨港道路への越波防止施設としての役割はもとより、市民行事の催事場や観光客で賑わう観光施設として、そして、土木学会選奨土木遺産および北海道遺産として、稚内市のランドマークとしての新たな役割も担っている。

写真-3-2-1 稚内港北防波堤ドームの全景

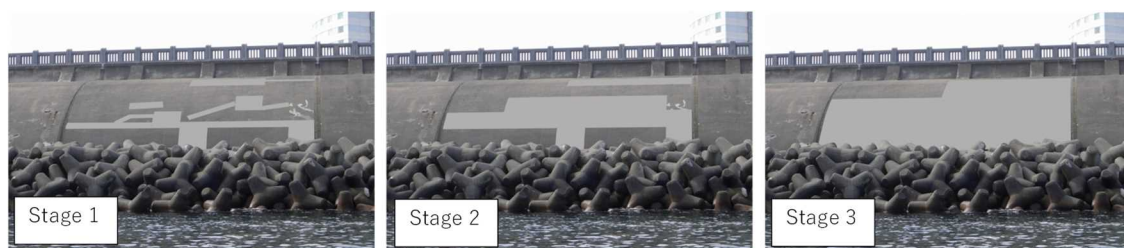
そこで、補修後の構造物の状態を写真でシミュレーションし、補修範囲の総合的判断を行うこととした。図-3-6-1 は、補修範囲の考え方を変えたシミュレーション結果である。Stage1 は劣化が顕在化した箇所のみを個別に補修した場合、Stage2 は劣化度マップに基づき、経済的な観点から補修対象エリアを選択した場合、Stage3 は Stage2 の補修範囲を全てつなげて補修範囲を広くした場合である。Stage1 は、いわゆる従来の一般的な補修方法であるが、補修箇所と補修を施さない箇所との境界が多くなり、施工性が悪いだけでなく、逆に構造的な弱点を作ってしまう懸念がある。また、前述のとおり北防波堤ドームは観光拠点でもあるため、パッチワーク的な補修で色彩の不統一が生じると、観光資源としての機能を損ねることになる。さらに、土木遺産・北海道遺産としての美観も保持することが重要であるため、美観を考慮した補修範囲の設定が必要である。それに対応したものが Stage2 である。補修の検討を行う単位領域を劣化度マップのエリアサイズ 2m×2m の面的な範囲とすることで、補修範囲をある程度連続した面とすることができる。Stage1 と比較すると施工性や構造的弱点、そして美観が改善している。しかし、Stage2 でも補修箇所が点在するケースが認められたことから、補修箇所を全てつなげられるようにさらに範囲を広くしたものが Stage3 である。確かに、Stage2 に比べて施工性、構造的弱点、美観がやや改善しているが、Stage3 では健全な箇所も補修することになり、過大な補修となること、そして、北防波堤ドームの外面は沖合を航行するフェリーや近隣の海岸線から遠望となることも考慮して判断する必要がある。以上を踏まえた総合的判断として Stage2 を補修範囲として設定することとした。

図-3-6-1 補修後の色調イメージ (No. 5)

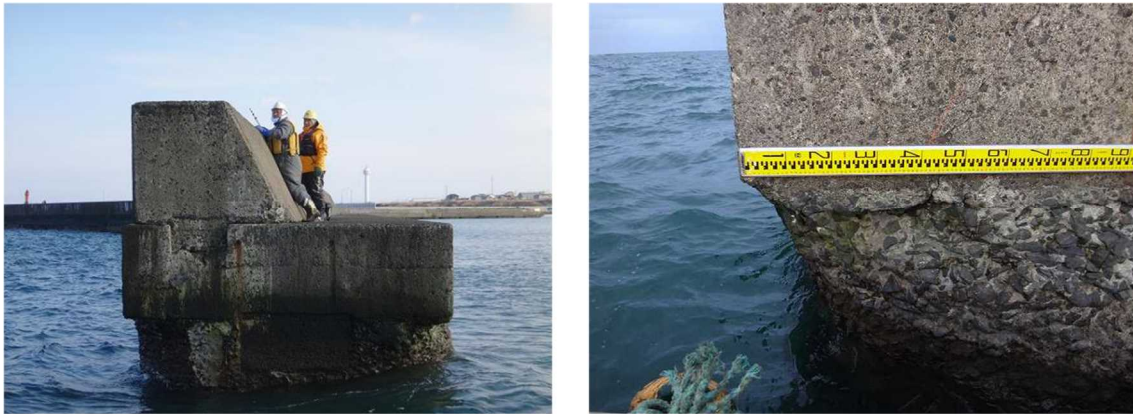
寒冷地にある土木構造物は少なからず凍害の影響を受けていると考えられるが、特に海岸施設や港湾施設などの海に面したコンクリート構造物に著しい. 凍害を受ける部位は構造物天端面や海水面付近に多いことが報告されている[4-3-1]~[4-3-3]. 写真-4-3-1 は、防波堤の海水面付近、いわゆる干満帯が劣化している状況の一例である. 4.2.2 で示した目視調査データの分析結果でも圧倒的に干満帯で劣化が進行している. 干満帯の劣化要因として考えられるのは、乾湿繰り返し作用、水流によるすりへり、化学的作業、海氷によるすりへ

写真-4-3-1 防波堤干満帯のコンクリート劣化事例

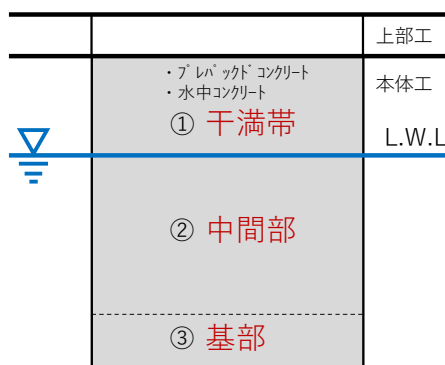
以上の検討結果から、港湾漁港における無筋コンクリート構造物の本体工における劣化度マップ作成時のエリア設定としては、図-4-5-1 に示す干満帯、中間部、基部の 3 分割を基本に設定することが妥当であると考えられる。基部と中間部の境界は対象とする構造物の基部の変状の大きさを考慮して決めるのが良いと考えられる。

図-4-5-1 防波堤本体工のスパン毎に設定した劣化度マップのエリア

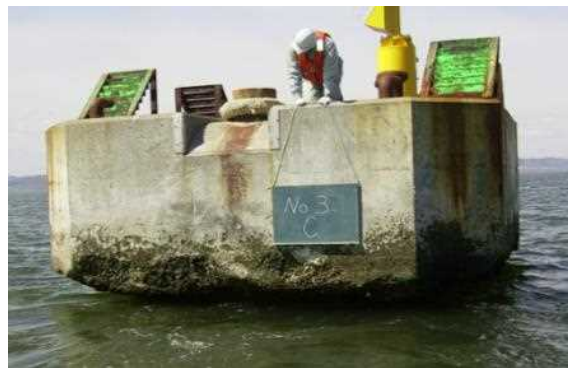
写真-5-2-1 は、オホーツク海沿岸にあるコンクリート構造物の劣化状況写真である。海面付近のコンクリートが著しく劣化している様子がわかるが、オホーツク海が氷海域であるという条件を考慮すると、この劣化要因は、主に凍害に加えて海水の接触による海水摩耗である可能性が考えられる。そして、各要因による劣化は同時に進行することから、このコンクリート構造物の劣化は、各要因による複合劣化であると考えられる。

写真-5-2-1 氷海域にあるコンクリート構造物の劣化状況

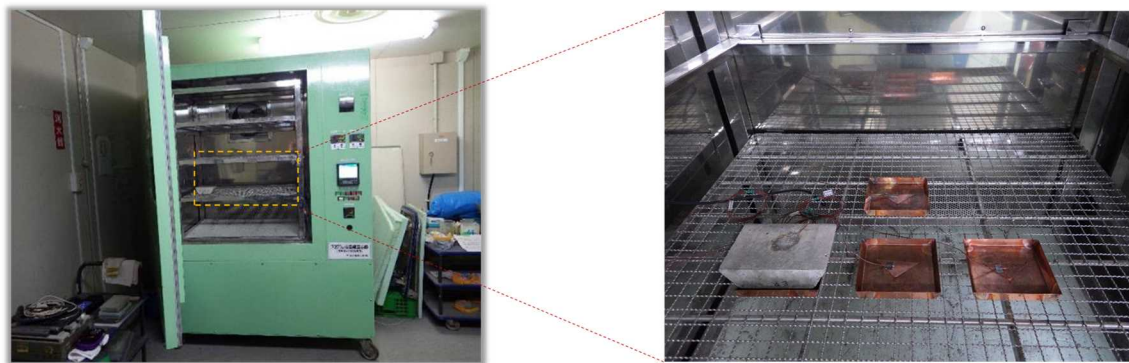
試験方法であるが、写真-5-3-1 の銅製容器に水を張り、そこに供試体の一面を浸漬し、二日間吸水させた後に空冷式の凍結融解試験機にて凍結融解 (1 サイクル 4 時間、 $-18^{\circ}\text{C}$ ～ $+5^{\circ}\text{C}$ ) を行う手順とした。供試体の劣化状況は、写真-5-3-2 に示す超音波伝播速度測定により把握した。供試体の剥離量は 5.3.3 で述べる凹凸測定により平均深さで求めた。

写真-5-3-1 凍結融解試験機の全景とその内部

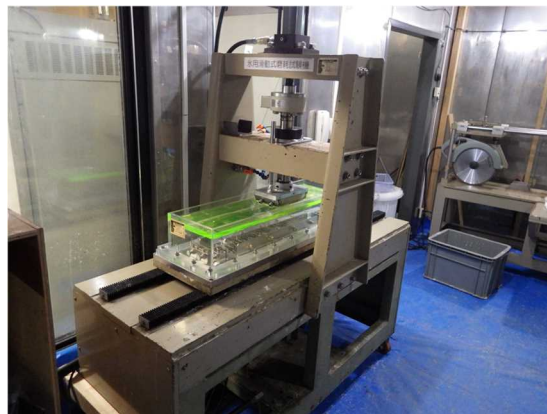
写真-5-3-3 摩耗試験機の全景

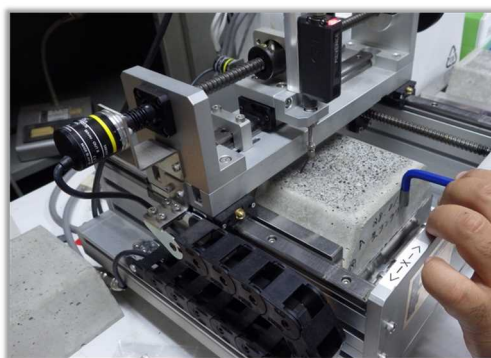
写真-5-3-5 摩耗試験後の凹凸測定状況

試験条件は任意に調整可能であるが、ここでは 5.4.1 の試験条件について述べる。試験条件は、室温を-5.0℃、氷とモルタル供試体の接触圧を 0.3 MPa、氷柱の往復速度を 5.0 cm/s、往復振幅距離を 38 cm とした。氷柱の往復累計距離を摩耗距離 L と定義し、設定した摩耗距離に至るまで試験機は運転を継続する。摩耗試験後は、変位計（精度 1  $\mu$  m）を用いてモルタル供試体表面の凹凸を等間隔に 9 側線測定した。凹凸測定状況を写真-5-3-5 に、供試体表面の 9 測線を写真-5-3-6 に示す。図-5-3-4 は測定結果の一例である。横軸が変位計針先の測定位置、縦軸は凹凸量を示し、9 測線中 3 測線目の摩耗距離 L=0 km, 35 km, 40 km の測定結果を重ねて示している。各測定ラインを比較すると、摩耗の進行が見て取れる。摩耗試験のみを連続して実施する場合は、摩耗距離 L=0 km をゼロ値として摩耗後の値との差の平均を平均摩耗量と定義した。図の例で言えば、摩耗距離 L=40 km の凹凸量は青ラインと緑ラインの差の平均値となる。そして、凍結融解試験と摩耗試験を繰り返し交互に実施する場合は、1 回の摩耗試験毎に試験実施前後の凹凸値の差の平均を求め、試験全体の凹凸量を累積することにより考察を行っている。なお、凹凸測定は凍結融解試験においても同様に実施しており、凍結融解試験においては凹凸量を平均剝離量と称している。そして、複合劣化試験の結果としては平均摩耗量と平均損耗量をあわせて平均損耗量と称している。
