| Author(s) | 近藤, めぐみ |
| Type | doctoral thesis |

宇根鉱山における地下水位および水質の挙動分析と  
残壁安定化を目的とした降雨対策

Analysis of groundwater level fluctuation and its quality around rock slopes and  
countermeasures against rainfall toward stabilizing the slope at the Une mine

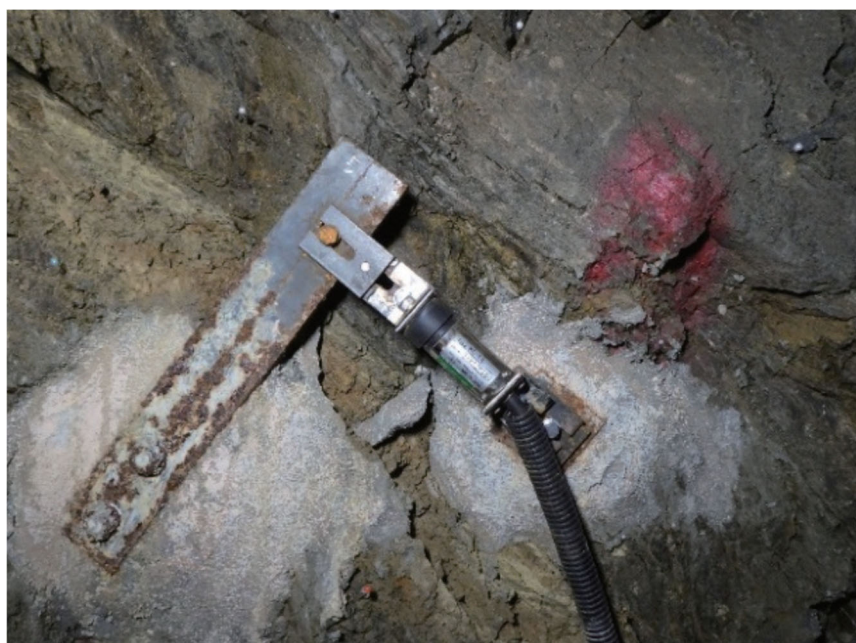
図 2－23 Close-up of No.5 fracture (with crack gage).

No.5 亀裂としている。No.1 および No.3 亀裂の開口幅は 1 cm ～数 cm であり，再結晶化した石灰石礫，一部粘土鉱物で充填されている。一方，互層帯中の No.5 亀裂の幅は数 cm ～ 10 数 cm 程度であり，その一部は粘土化していることが確認されている（図 2－23 参照）。宇根鉱山ではこれらの顕著な亀裂に亀裂変位計を設置している。計測器は，一般的にコンクリート表面の亀裂等の開口変位計測に使用されているひずみゲージ式亀裂変位計を設置することにした。亀裂変位計の選定に際しては，

通常コンクリート表面計測に用いる本計測機器を利用するため，岩盤亀裂下盤側を不動層とみなし，亀裂上盤側が変位した際のひずみ値を記録できるように設置している。せん断方向変位計測の場合，図 2－23 のように計測器の一端を亀裂下盤側にモルタルで固定して不動箇所とし，亀裂上盤側が移動した際の計測器の収縮を変位として測定している。仮に長期間の計測で累積した変位が計測容量を超える場合には，モルタル固定部を一旦外して再設置が行われ，初期状態に戻すことで繰り返し計測を行うことが可能である。

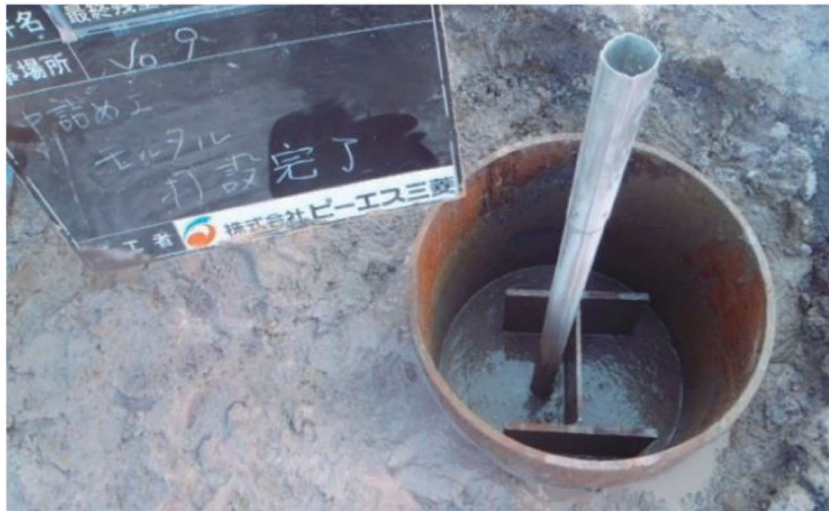
図 4 - 7 Picture of a deep steel piling after completion of cementing.

一般的に鋼管杭工は打設後に、不連続面に生じる相対変位に抵抗し、杭が反力を生じ、抵抗力を発生させると考えられる<sup>10, 11)</sup>。したがって、効果の発現には時間を要すると考えられるが、現在は鋼管杭内部に挿入式傾斜計のガイド管を設置して、その挙動を定期的に測定している。
