| Title | 急流河川における急激で大規模な河道変動に伴う側岸侵食リスクと治水対策に関する研究 |

# 急流河川における急激で大規模な河道変動に伴う 側岸侵食リスクと治水対策に関する研究

Study on the risks of bank erosion in steep-slope rivers caused by channel migration due to flooding and its application to flood control management

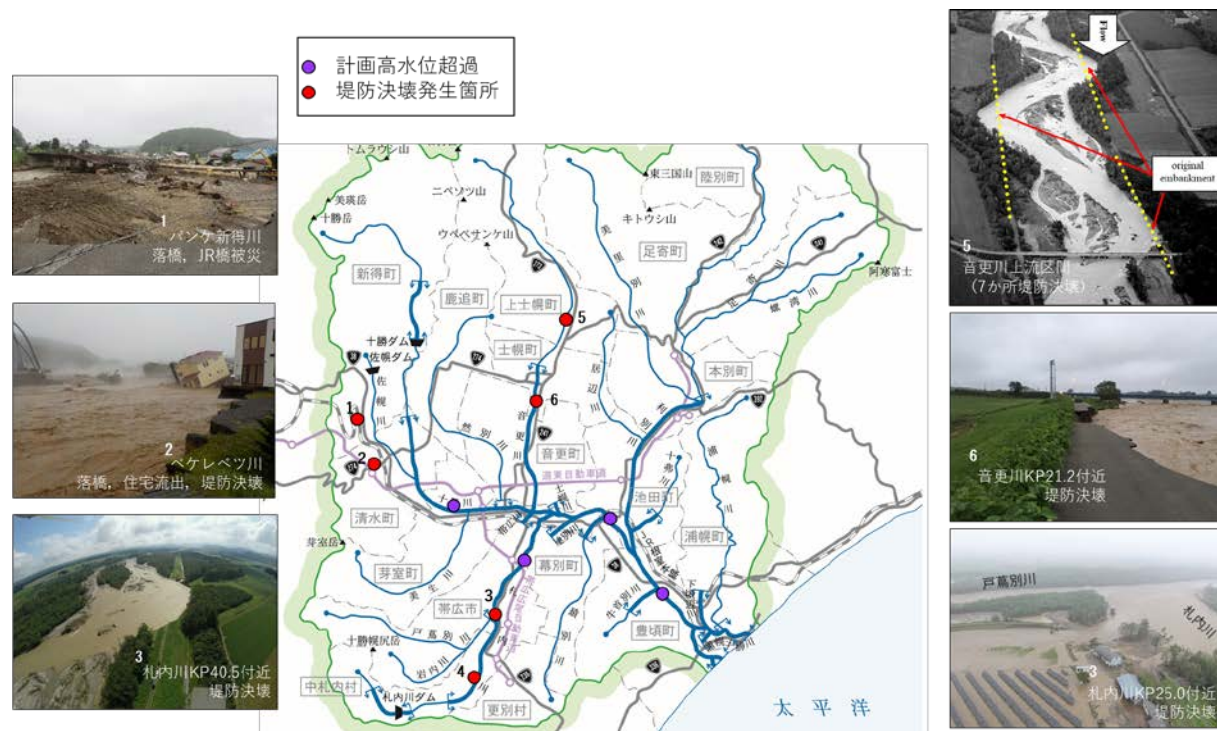
図 1-1 2016 年北海道豪雨災害の台風 10 号通過後の堤防決壊箇所(開発局提供データを利用),  
図中の番号は地図と写真の対応を示す

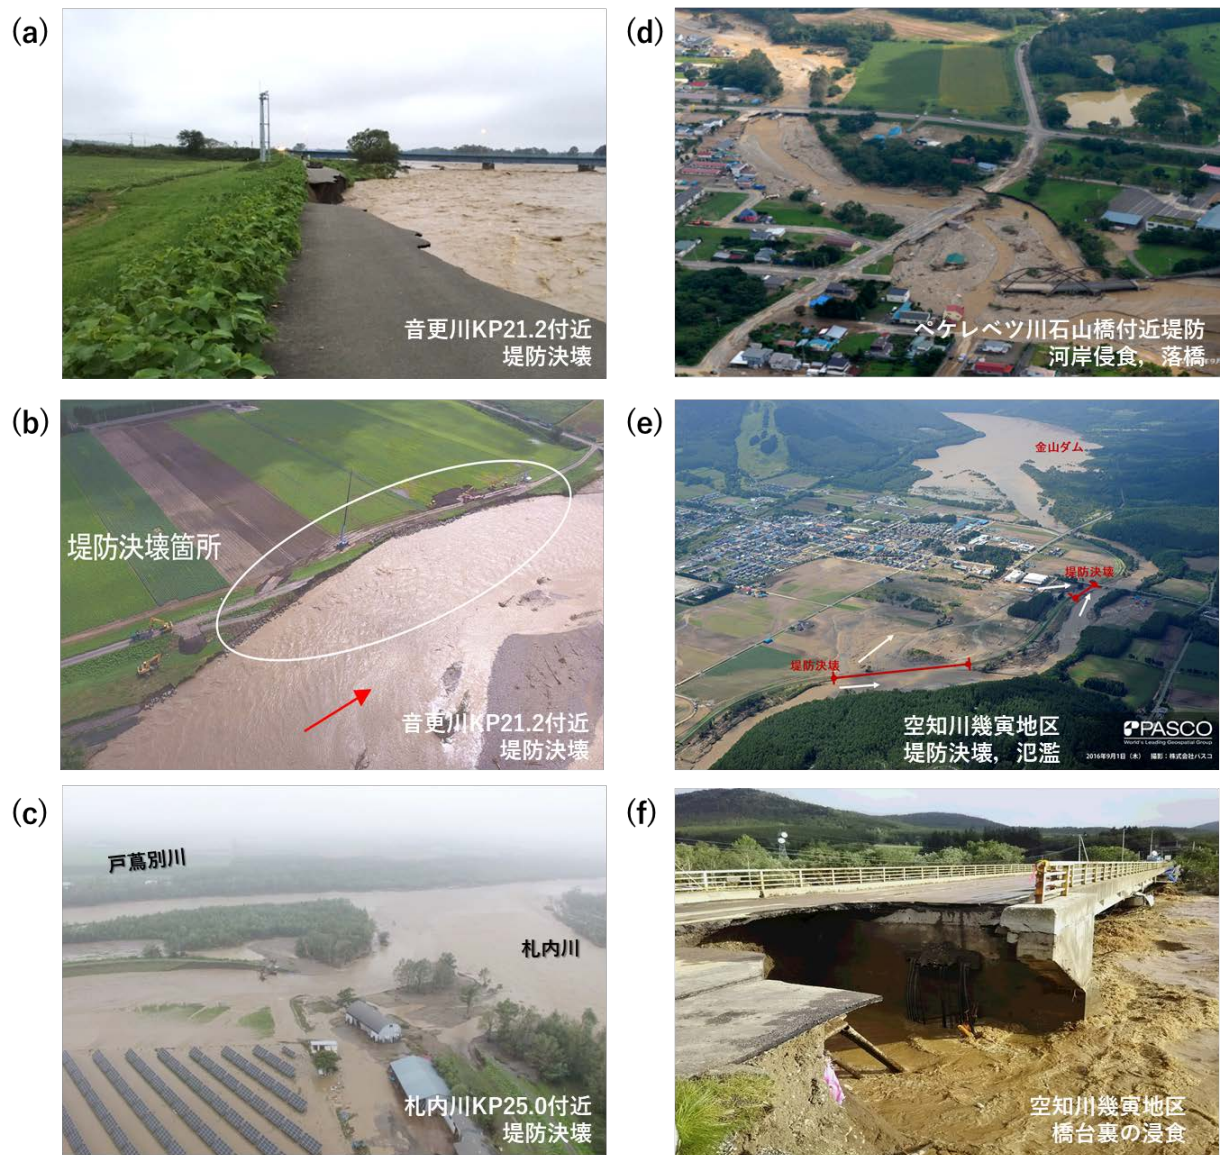
図 1-6 急流区間の被災状況

下でも低水路が土砂で埋没することで側岸侵食により堤防決壊が起こりうること（図 1-6a-e）  
 3)6)8)10)15)など，(3) 堤防決壊後に堤内地へ氾濫した水が更なる河床変動や破堤を誘発することなど（図  
 1-6c, e, f）<sup>3)10)16)</sup>など，各水系の下流部の緩勾配区間で発生する越水や浸透による堤防決壊あるいは  
 内外水による浸水被害といった被害形態とは災害発生状況が異なることが確認できる。

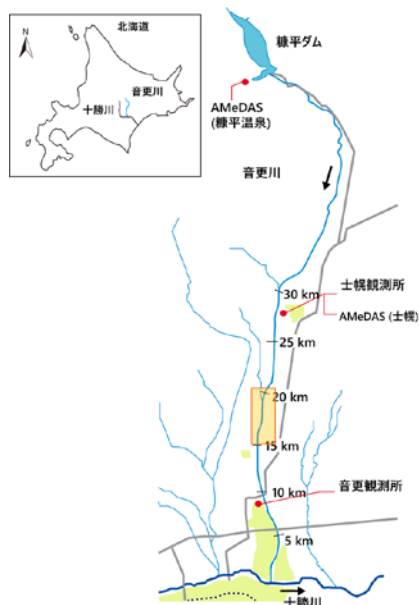
図 2-1 音更川の概要図(橙枠は図 2-2 の範囲を示す)

音更川は、北海道の道東に位置する十勝川に流れ込む支川であり、流域面積740km<sup>2</sup>、流路延長94kmに及ぶ河川である(図2-1)。音更川は音更山(海拔1,932m)を源流とし、発電用につくられた人工湖である糠平ダムに流れ込んだ後、十勝平野を南下して流れ、十勝川へと合流する。

ここでは、近年激甚化する豪雨災害の代表として音更川の既往最大出水である2016年8月降雨をとりあげ、第3章での現地データおよび数値解析を用いた検討に先立ち、音更川の主に中下流区域における被災状況と河道諸元の変化について過去の災害や既往報告と比較しながら概要を示す。なお、各観測所の位置については図2-1を参照されたい。

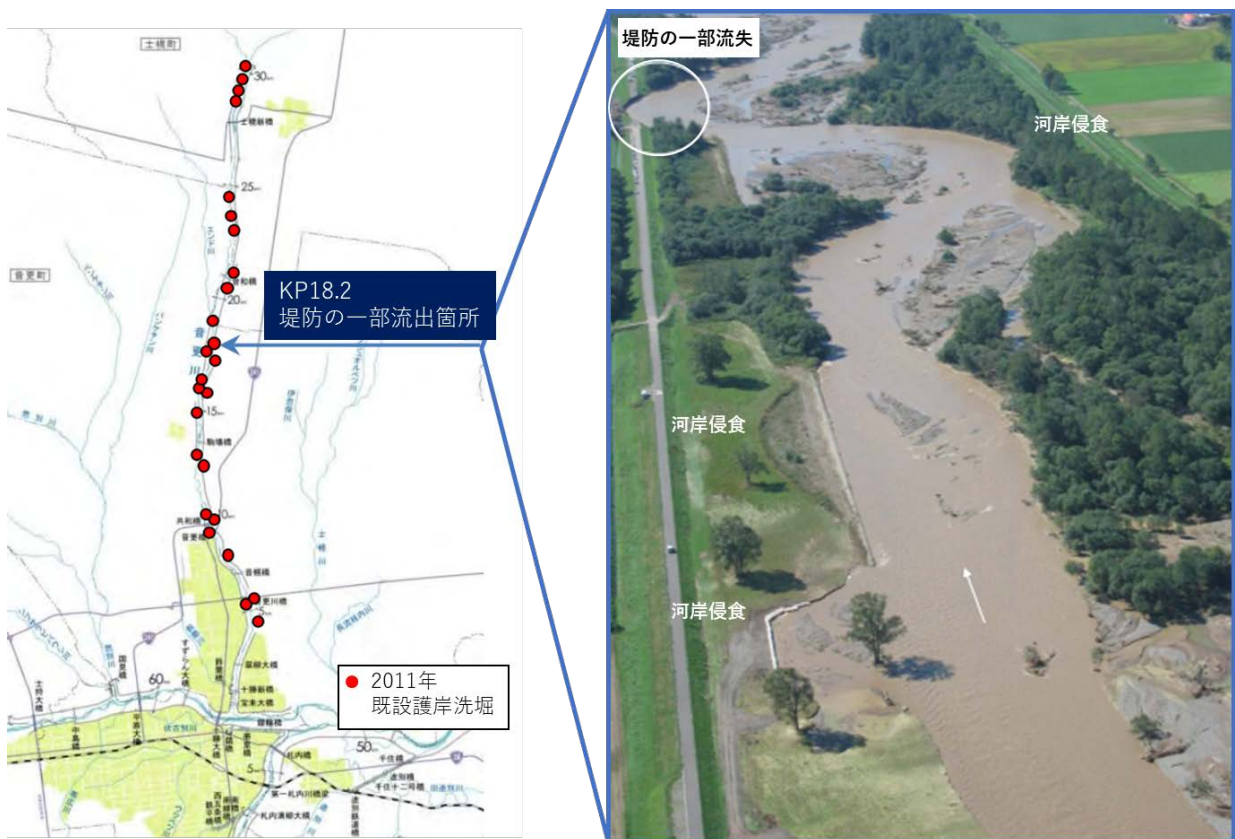
図2-3 2011年9月洪水による河岸侵食（侵食幅20m以上）の発生箇所（開発局提供）

急流河川の流路拡幅時には、第5章にて後述する音更川の事例のように低水護岸の流失と高水敷の侵食、それに伴う堤防決壊まで発達する場合がある（図2-3）。しかしながら、高水敷の流れによる護岸の破損や流失および堤防流失に至るまでのプロセスに関する検討は少なく、音更川における堤防決壊リスクを推定する際に考慮すべき点に関しては未解明の部分も多い。

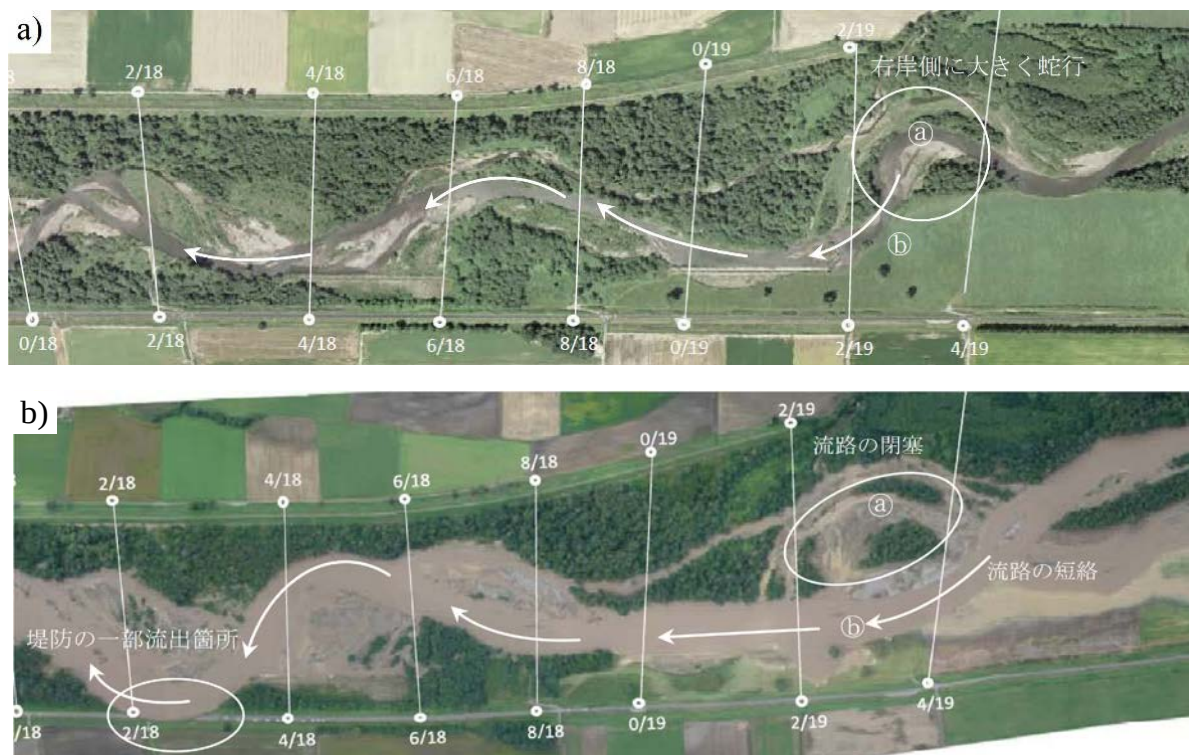
図 2-4 2011 年 9 月洪水による音更川 KP18.0 付近の堤防の一部流失(開発局提供)

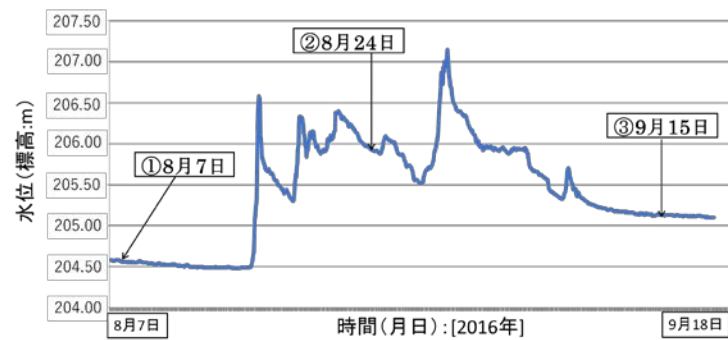
図 3-2 音更川土幌水位観測所水位ハイドログラフ(北海道開発局提供, 暫定値)  
[2016年8月7日～9月18日, 図中の日付はと図 3-3 に対応]

図 3-2 に、当該区間近傍の土幌観測所の水位と流量（暫定値）データを示す。また、図 3-3 に今般の出水前後における当該区間内の河道の平面形状変化が分かる写真を示す。図 3-2 および図 3-3 を比較すると、今般の出水前の河道（図 3-3-①, 2016.8.7 撮影）は、樹林が繁茂した河川敷地内においてある程度の蛇行は確認できるものの、既設の護岸も相まって比較的安定した河道の様相であった。一方、4 波目の出水後にドローンにより撮影された写真（図 3-3-③, 2016.9.15 撮影）では、大規模な蛇行流が発生するとともに流路幅が拡大し、左右岸交互に 7 箇所及ぶ堤防決壊にまで及んだ河道の変動が明瞭であり、大規模な河道の変動が発生し一連の河道災害が発生したことが確

認できる。そこで、既往最大出水が発生する直前である3波目の後の写真を確認すると(図 3-3-②, 2016.8.24 撮影), 当該区間では河岸侵食が確認でき流路幅の若干の拡大や蛇行発達の兆候が見受けられるものの, まだ堤防まで至るような蛇行流の発達や河岸侵食は確認できない。このことから, 当該区間の大規模な河道の変動は4波目の出水によって短期間に急速に発生したことが明らかである。

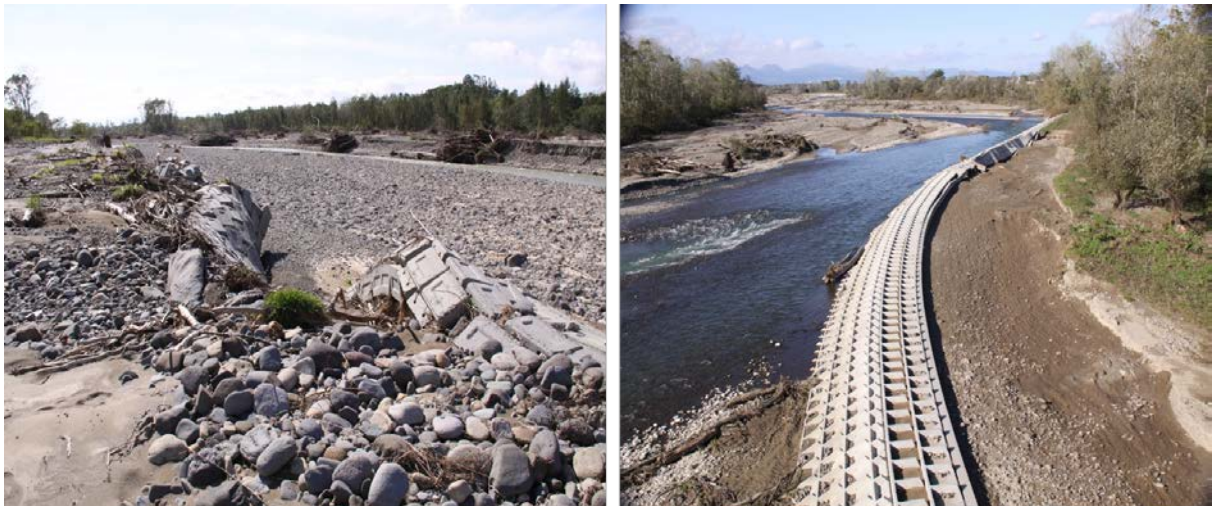
図 5-1 既設護岸の被災状況（北開水工コンサルタント撮影）

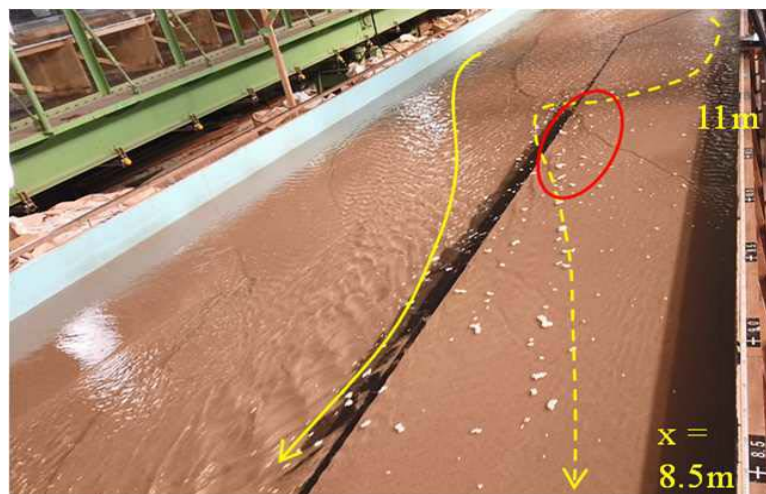
図 5-15 最大流量時の流況 (Run 4)

続いて、図 5-14 に Run4 の実験結果を示す。護岸背後の洗掘量は最大で 3.7 cm となり、特に、水衝部より上流側（図 5-14 下図の赤丸位置）において流量規模の増大に伴い洗掘量が増大した。図 5-15 に Run4 の最大流量時（通水開始後 3 時間 45 分）の流況の画像を示す。図より、水衝部より上流側の洗掘が大きい位置（図 5-14 と図 5-15 の赤丸）で低水路から高水敷へ乗り上がって側壁方向へ向かう明確な流れが確認された。これは、洗掘域と下流側の堆積域との比高差が大きくなり、図 5-14 に赤点線矢印で示すように、堆積域を避けて流れが側壁へ向かったと考えられる。この流れに

(赤丸は図 5-14 と同じ個所を示す)

よって、図 5-14 に見られるように護岸背後から側壁付近まで横断方向に侵食域が進行した。このように、護岸の直背後の洗掘はその後の侵食域拡大に寄与していることが示唆される。

図 5-14 では高水敷上に砂州の形態が確認できる。図 5-15 の赤丸位置では、高水敷の砂州の前縁線から低水路に向かう流れも見られ、高水敷から低水路へ落ち込む流れと低水路から高水敷に乗り上がる流れの双方の影響によって、この箇所で洗掘が大きく進行したと考える。本実験では護岸の損傷を再現していないが、仮に図 5-13 や図 5-15 の写真の赤丸の洗掘域で護岸の天端が低下すれば、低水路の流れがより高水敷に乗り上がりやすくなり、実線で示した湾曲した主流路は遠心力の影響も受けて点線で示される高水敷上の流れに容易に移行する可能性がある。実際、Run3 では  $x = 4 \sim 15\text{m}$  の範囲で低水路が平均で 9mm 上昇し、高水敷水深 / 低水路水深比は 0.37 であったのに対し、Run4 では低水路が平均で 12mm 上昇し、同比は 0.49 であった。つまり、流量規模が大きいくほど低水路の堆積量が増加し、低水路の河積減少が生じ、より高水敷の水深と掃流力が増大することになる。

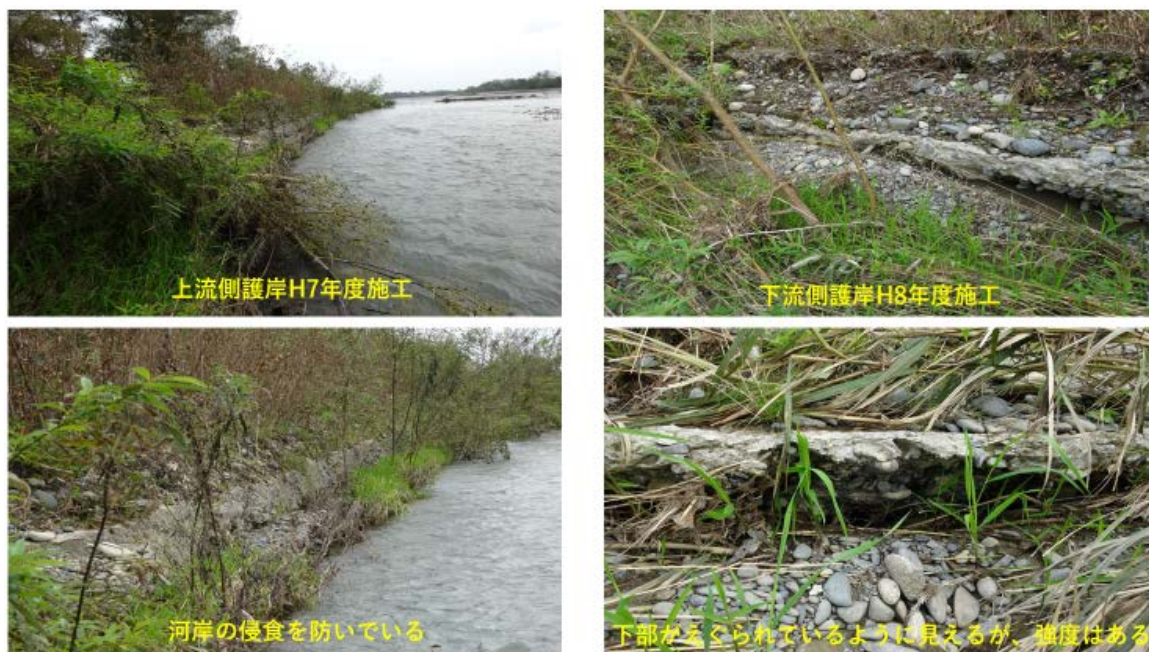
図 6-7 2016 年 8 月洪水後のコンクリートウォールを用いた侵食防護工周辺の様子  
(紅葉流域設計・紅葉克也氏提供)

地調査の結果（図 6-7）では、出水による侵食が当該対策工の位置にまで達しており、コンクリートウォールの一部が露出している状況が判明した。しかし、ウォール自体の損傷は確認されず、また、対策工から堤防までの間には変状が無く、当該対策工が侵食の進行を防いだことが確認されている。また、当該工法の場合、現地の高水敷の既存の礫層に直接コンクリートを攪拌混合してウォールを形成しているため、露出した部分の様相は周辺区間の天然河岸に類似した状況であり、景観や自然環境の保全の観点からも有効性があると考えられる。当該工法は試験的に施工された後、一般的な工法として普及していない状況にあるが、堤防護岸と一連となって堤防基盤部分を侵食現象から防御する構造は非常に重要であり、設計基準や効果に関する定量的な評価が行われ、河道の変動特性も勘案しながら他の河川への適応性についても検討が行われ、活用が広まることが望まれる。
