Title	尾瀬ヶ原における河川と池澮の水文地形学
Author(s)	野原, 精一; Nohara, Seiichi; 村田, 智吉 他
Citation	低温科学, 80, 95-122
Issue Date	2022-03-31
DOI	<a href="https://doi.org/10.14943/lowtemsci.80.95">https://doi.org/10.14943/lowtemsci.80.95</a>
Doc URL	<a href="https://hdl.handle.net/2115/85009">https://hdl.handle.net/2115/85009</a>
Type	departmental bulletin paper
File Information	06_p095-122_LT80.pdf

# 尾瀬ヶ原における河川と池澮の水文地形学

## Hydrogeological studies of rivers and bog pools in Ozegahara mire ecosystems

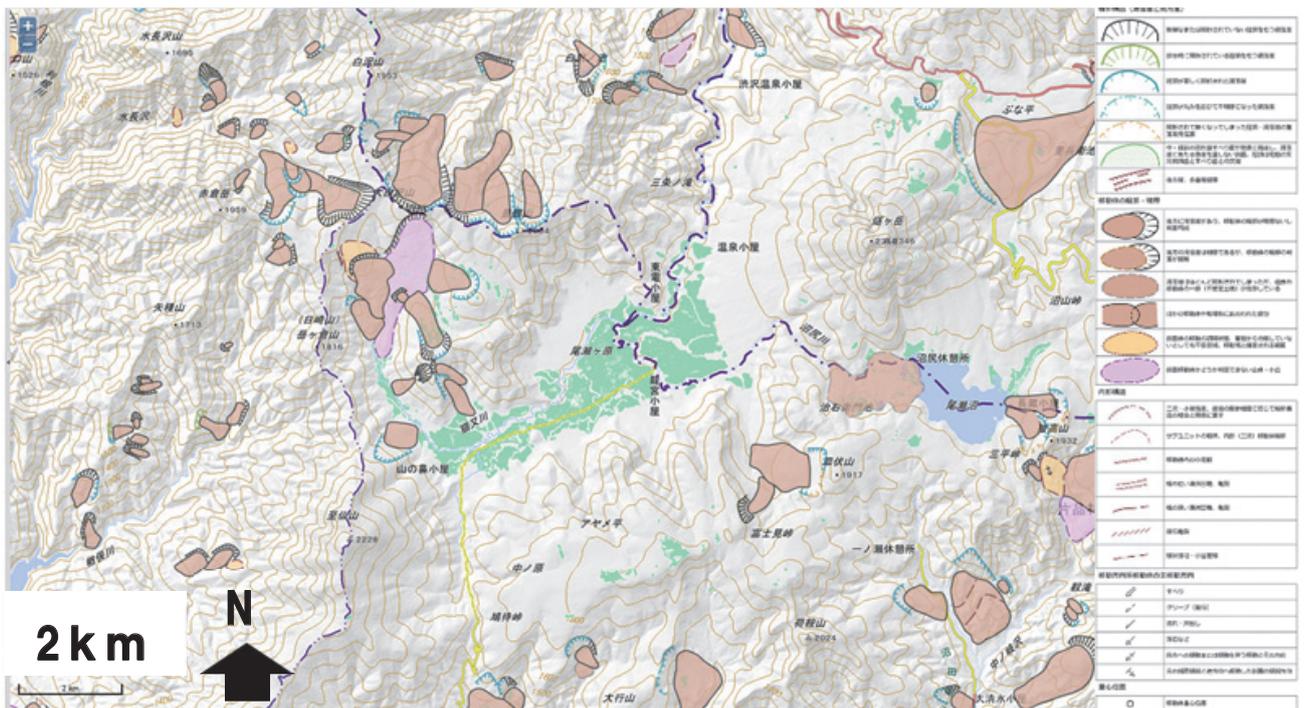
図1: 尾瀬地区の地すべり地形図。(https://gbank.gsj.jp/geonavi/geonavi.php#13,36.93423,139.23096 から作図)。黄緑: 湿原地域, 水色: 開水面。

尾瀬地域は福島県, 群馬県, 新潟県の3県に位置し, 標高2,000 m級の山々に囲まれた盆地を形成している(図1)。尾瀬とその周辺地域は国立公園の特別保護地区, 国の特別天然記念物で, 有数の美しい景観の貴重な自然を有する(原, 1980; Hara and Mizushima, 1954; 群馬県尾瀬保護専門委員会, 2008; 福島県, 2007, 2008)。その中にある尾瀬ヶ原は東西6 km, 南北2 km, 面積約7.6 km<sup>2</sup>の日本有数の山岳湿原である。

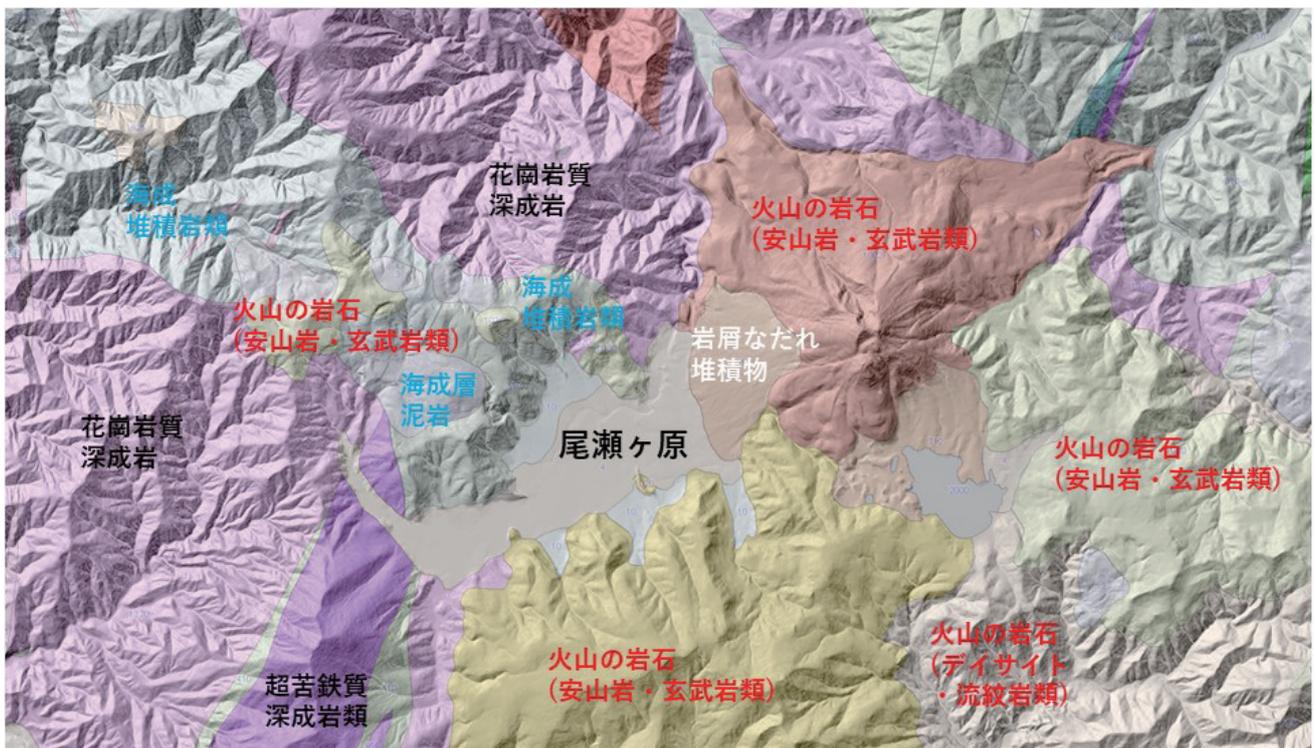
図 2：尾瀬の地質。シームレス地質図（2021）から作図。

北東にそびえる尾瀬最高峰の成層火山である燧ヶ岳(約15万年前~現在に噴火した安山岩・玄武岩の火山)の北山麓にはいくつかの湿原が分布している(産総研地質調査総合センター, 2021)。古生代の蛇紋岩からなる至仏山, 尾瀬ヶ原の北には景鶴山, 東に与作岳, 西に大白沢山を連ね, 西南面に古生代の海成層泥岩の八海山がある(図2)。南東方向に伸びる尾根は鳩待峠, 横田代, 傾斜の緩い楕状火山のアヤメ平, 富士見峠, 白尾山, 皿伏山, 三平峠と続き, この尾根は太平洋側と日本海側の分水嶺となっている。これらの尾根に囲まれた地域に降った水は, 大白沢山から新生代の地すべり堆積物のカッパ山地域へ流れてきた猫又川と上田代で川上川と合流し, さらに上ノ大堀川と合流しヨッピー川となる。さらに尾瀬沼から流れてきた沼尻川と合流し只見川となる。その水は平滑滝, 三条ノ滝を経て日本海に流れる(図3)。

尾瀬ヶ原は、標高 1,400 m の盆地にある面積 7.6 km<sup>2</sup> の湿原で、その形成過程としてはブランケット型の本州最大の山岳湿原（高位泥炭地）である（阪口, 1982; Sakaguchi, 2005）。約 1,800 の池澮が分布し、識別番号が付され継続的研究が可能となっている（金井, 1998）。尾瀬の水系図を公開されているレーザープロファイラーのデータによる立体地図とシームレス地質図（産総研地質調査総合センター, 2021）の表記を行った（図 2）。

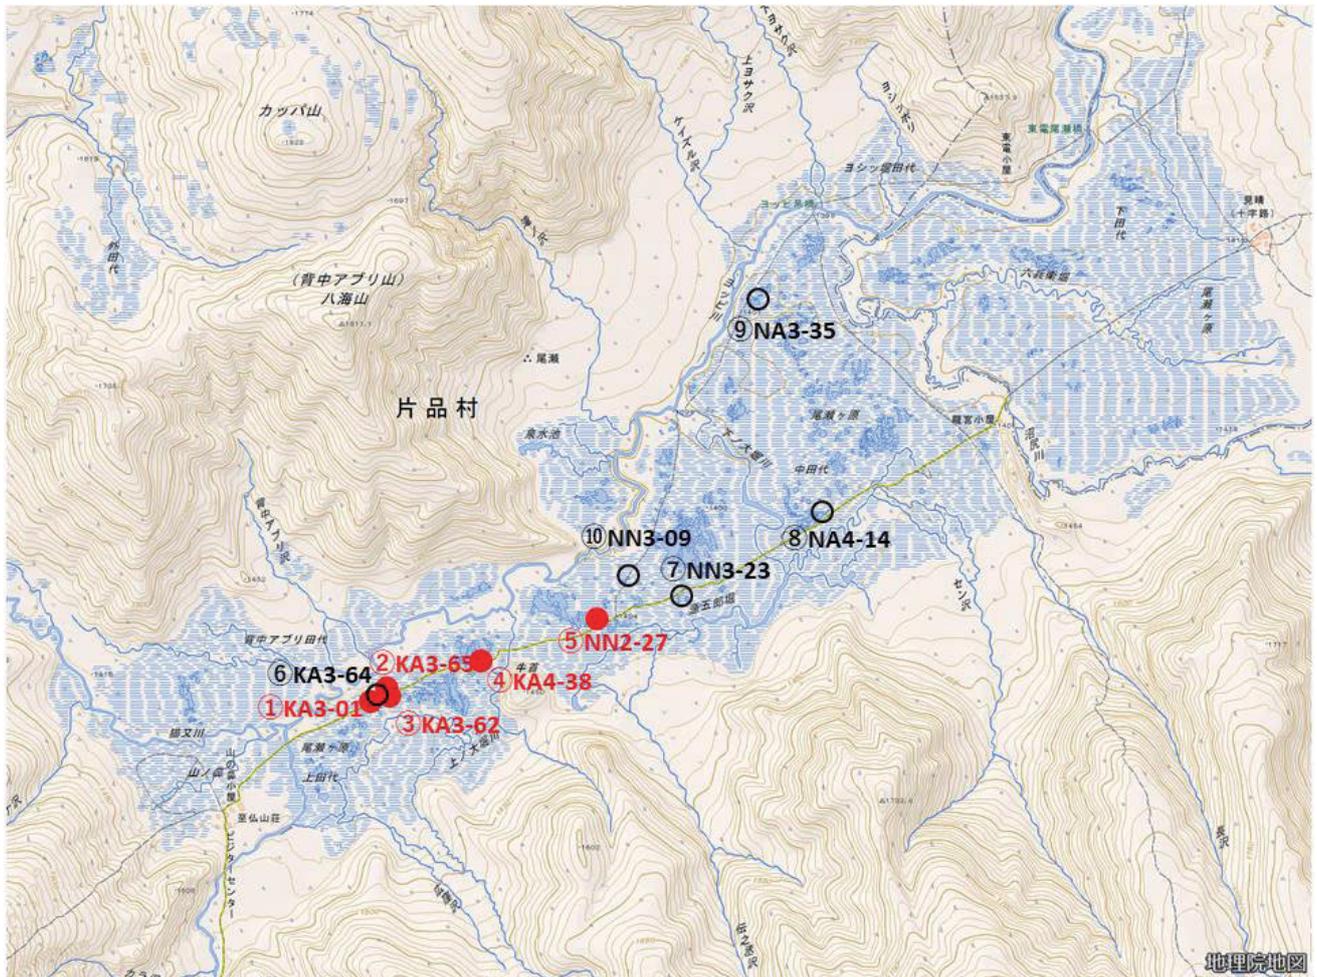
図3：観測地点図。  
 (KA3-01, 62, 64, 65, KA4-38, NN2-27, NN3-23, NA4-14, NA3-35, NN3-09). 白濁した池澮の水位と湿原地下水位 (赤●), きれいな池澮の水位と湿原地下水位 (黒○) 地理院地図に作図.

上田代は尾瀬ヶ原の西南端に位置し標高 1,402～1,408 m で、西端から東端までの比高は約 6 m である（国土地理院, 2021）。北に猫又川が流れ、西の川上川が猫又川に流入し、南から上ノ大堀川が東でヨッピー川に流入する（図 3）。

環境測定，水温・水位観測を連続的に行った（図3）．微地形と河川水位・泥炭地地下水位，植生変化予測や池澮の環境変遷の解明を目指した．UAV（無人航空機，ドローン）による航空写真データ等から湿原地形のより詳細な地図を作製し池澮水位，泥炭地の地下水位の変動を調査した．

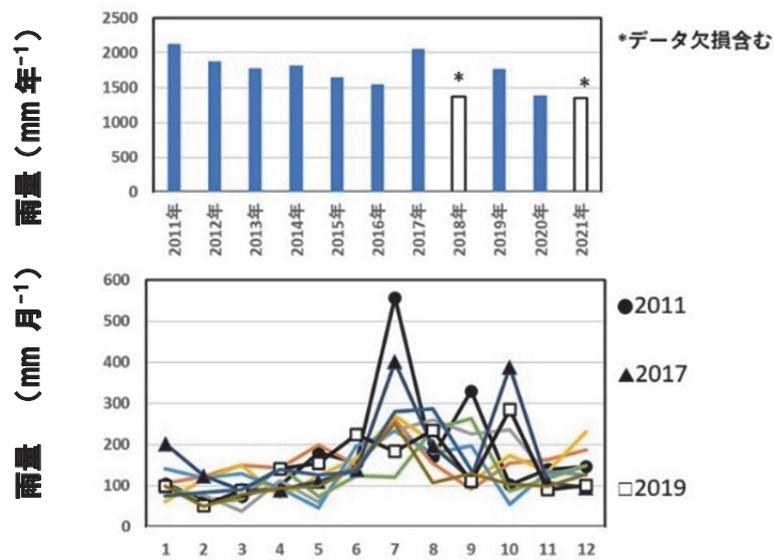
図4：鳩待峠観測所における降水量の年変化と月変化 (2011～2020年).  
 \*: データ欠損. 国土交通省 鳩待峠の河川水文データ (2020) から作図.

積している所は3箇所（尾瀬沼，温泉小屋，山の鼻ビジターセンター）あり，更に1982年から檜枝岐村にアメダス気象観測所が設置されている．また国土交通省（2021）の河川データベースの雨量測定が鳩待峠で行なわれている（図4）．尾瀬ヶ原の水位のデータは最も近い鳩待峠の降水量と最もよく連動しており，尾瀬ヶ原の降水量として扱った．

鳩待峠の河川水文データ(国土交通省, 2020)から作図した鳩待峠観測所における降水量の年変化と月変化(2011~2020年)を示した(図4)。一部の時期はデータ欠損(\*)している。2011年は7月末に新潟・福島集中豪雨があり、記録的な雨量となった。国土交通省 鳩待峠の河川水文データ(2021)から鳩待峠観測所における降水量の日変化(2017~2020年)を作図した(図5)。一部の時期はデータ欠損(\*)している。

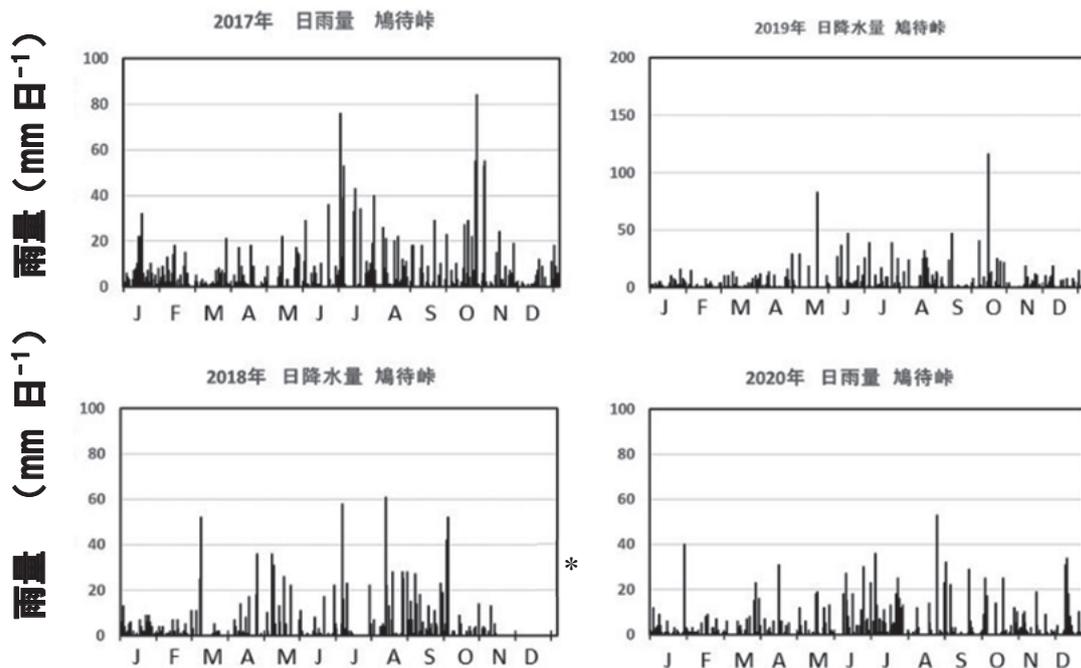
図5：鳩待峠観測所における降水量の日変化（2017～2020年）．

\*: データ欠損．国土交通省 鳩待峠の河川水文データ（2020年）から作図．

野原，安類らは環境省モニタリング1000（環境省，2021）の調査時の2011年7月の新潟福島集中豪雨に尾瀬ヶ原で遭遇し，これまでにない湿原の大洪水を体験した．その後の8月には環境学習のために尾瀬ヶ原の池澮の水質調査を実施し，特定の池澮水が白濁していることを観察した．野原，福原らはその後年の尾瀬ヶ原に調査に入っていた2019年5月20日夜半から21日かけて，融雪時に洪水が発生し，川上川とヨッピー川が氾濫して湿原内を濁流が流れ，数多くの池澮に河川水が流入する事態に遭遇した．調査地域に最も近い鳩待峠観測所での累加雨量（図5）は，84 mmであった（国土交通省，2021）．22日，23日に踏査し池澮の状態を観察し池澮水や河川水を採取した．

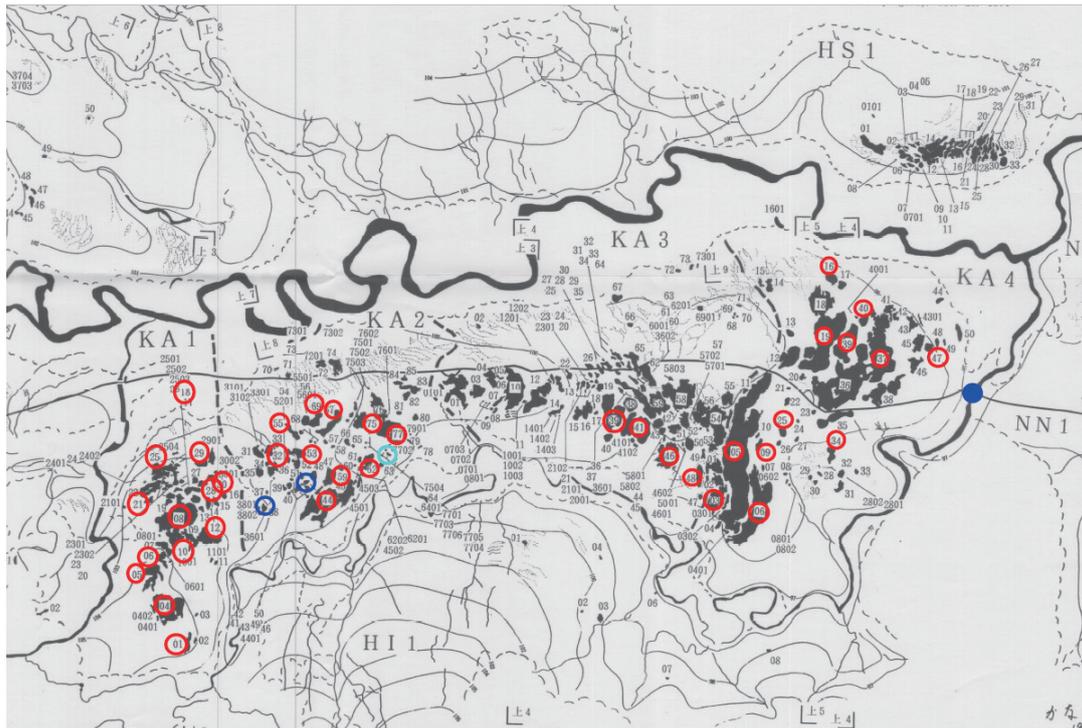
図6：尾瀬ヶ原上田代の調査地点図。

40 池澮 (KA1-01, 04, 05, 06, 08, 10, 12, 18, 21, 25, 29, 30, KA-32, 44, 53, 54, 55, 62, 69, 67, 75, 77, KA3-39, 41, 46, 48, KA4-03, 05, 06, 09, 16, 19, 25, 34, 39, 37, 40, 47), 噴水池澮 (青○), 群大井戸 (水色○) 河川水 (青●), 金井 (1998) の池澮地図をもとに作図。

湿原と池澮において地下水位及び池澮水位の連続測定を行った．さらに，洪水区，非洪水区を含む尾瀬ヶ原上田代の池澮40箇所（図6）を選び池澮生態系の地形や

ングした。2017～2018年に上田代KA1～KA4の40箇所の池澮（図6）において採水を行い，現地で水温，電気伝導度，水位，水深の計測を複数回にわたり実施した。図12には原水の濁度（2017年8月13日と29日）ろ過濁度と水深の関係や懸濁態濁度と水深の関係を示した。8月13日と29日の原水の濁度は一定の傾向が見られ，きれいな池澮はいつも澄んでいる傾向にあった。懸濁態濁度もろ過濁度も池澮の水深とは特に関係は無かった。

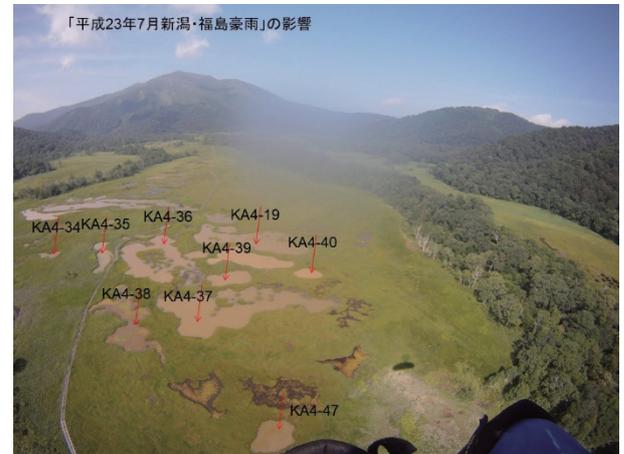
図7：2011年8月の上田代の洪水後の空中写真。

筆者らは2011年7月の新潟福島集中豪雨に尾瀬ヶ原で遭遇し、これまでにない湿原の大洪水を体験した。洪水後約2週間してモータパラグライダーで観察した富士見小屋の方が撮影したGoProの空中写真(図7)から2011年8月の上田代の洪水後の尾瀬ヶ原全体での池澮の白茶色の濁度程度を図化した(図8)。赤線で囲まれた池澮は2011年8月中旬にも濁っていたことを示し、金井(1998)の池澮図に追加して作図した。白茶

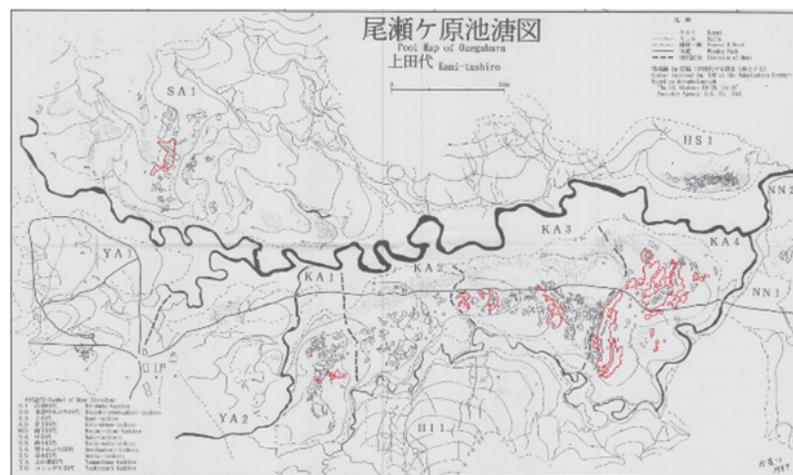
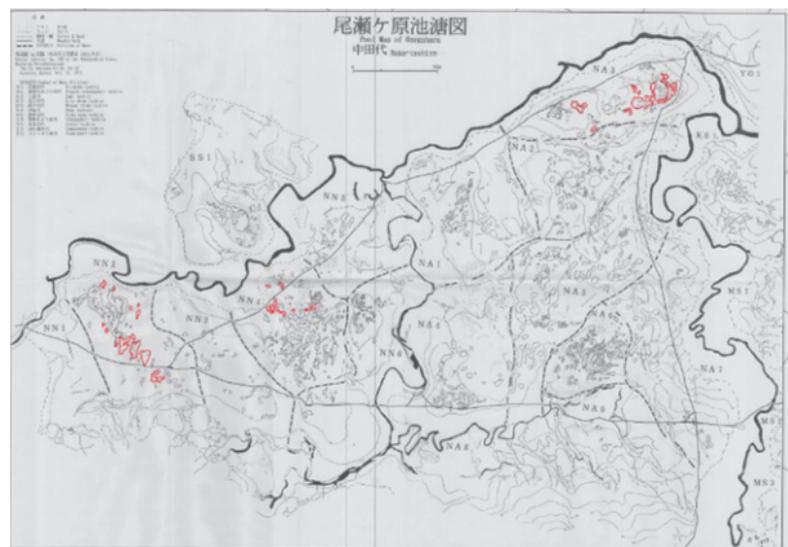
図8：2011年8月の上田代(A)と中田代(B)；洪水後の池澮の白濁状況。赤線で囲まれた池澮は2011年8月に濁っていたことを示す。金井(1998)の池澮図に追加して作図。

の濁りは猫又川、上ノ大堀川やヨッピ川近辺に白茶色の地域が限定され、沼尻川の周辺には白茶に濁った池澮は

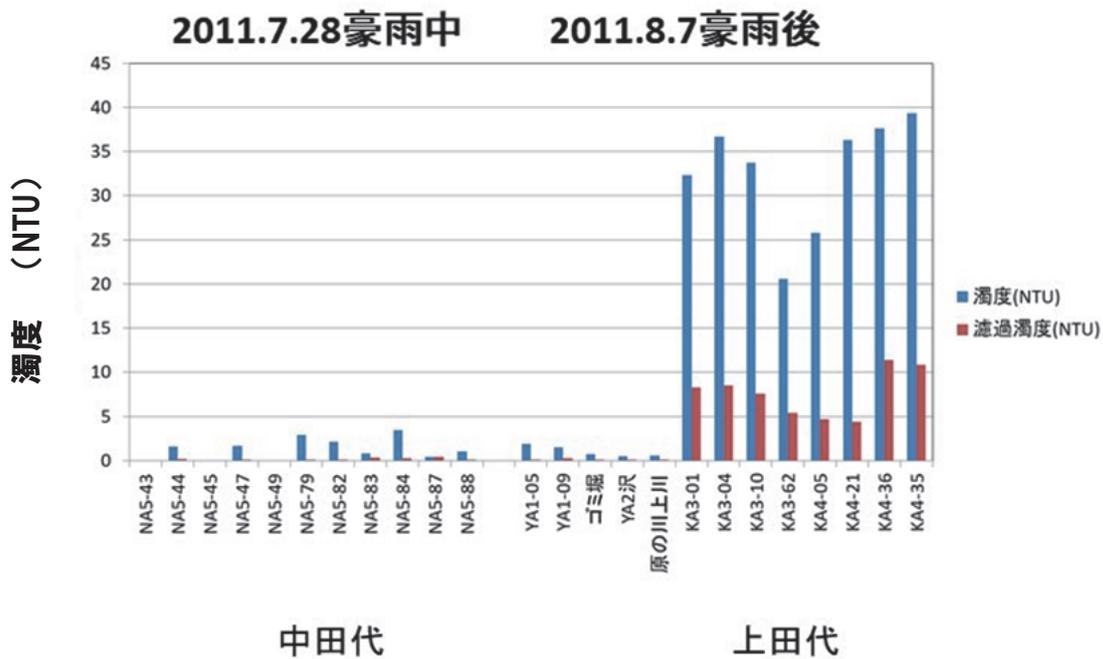
図9：2011年7,8月の上田代と中田代の洪水中, 後の池澇水と河川水の濁度とろ過濁度.

その後, 千葉県国府台高校の生徒の環境学習の際に木道に沿って洪水中と洪水直後に採水した. 2011年7,8月の上田代と中田代の洪水中, 後の池澇水と河川水の濁度とろ過濁度を示した(図9). 環境省モニタリング1000事業(環境省, 2021)の調査の際に洪水になった集中豪雨(約200 mm 日<sup>-1</sup>)のさなか中田代で採取した池澇水はほとんど濁っておらず, 濁度は5 NTUより小さかった. 洪水後に採取した研究見本園の池澇水や河川

水もほとんど濁っておらず, 濁度は5 NTUより小さかった. 一方で洪水に見舞われた池澇の濁度は20 NTUを超えていた. その池澇水をGF/Fフィルターでろ過後に測定した濁度も普通より高く, 5~10 NTUと高くなっていた. 2018年9月には上田代40箇所の池澇と河川で採水し栄養塩の分析を行った. 池澇水には窒素やリンは極わずかしが含まれておらず貧栄養であったが, 河川水には硝酸態窒素が110 µg l<sup>-1</sup>程度含まれていた(図10). 湿原からの水位が低い3つの池澇(KA3-48, 49,

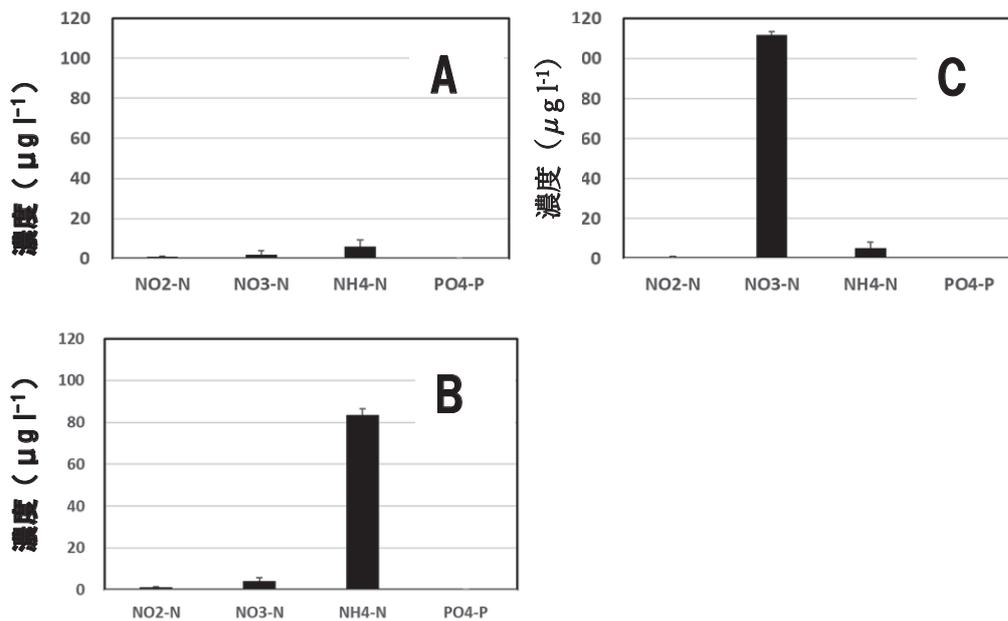
図10:40池澇 (A), 水位低下した池澇 (B: KA3-48, 49, 50) と河川水 (C) の栄養塩類 (2018年9月13日).

50) では、アンモニア態窒素が比較的高かった。

澮によっては、地下水を経由した水の流れがあり、洪水時に特に顕著になった。水深の深い池澮は水位が比較的安定していたが、列を成して窪んで分布している浅い水深の池澮では水位低下の著しかった。この池澮水のアンモニア態窒素は比較的高い濃度(図10)であつたことから他の池澮とは性質が異なる可能性がある。その池澮の地下に亀裂や水路があり池澮水位が低下して酸化分解が進みつつあるなどの可能性も推定される。9~10月には大型台風が多く洪水をもたらした。低下した池澮の水位は回復した。

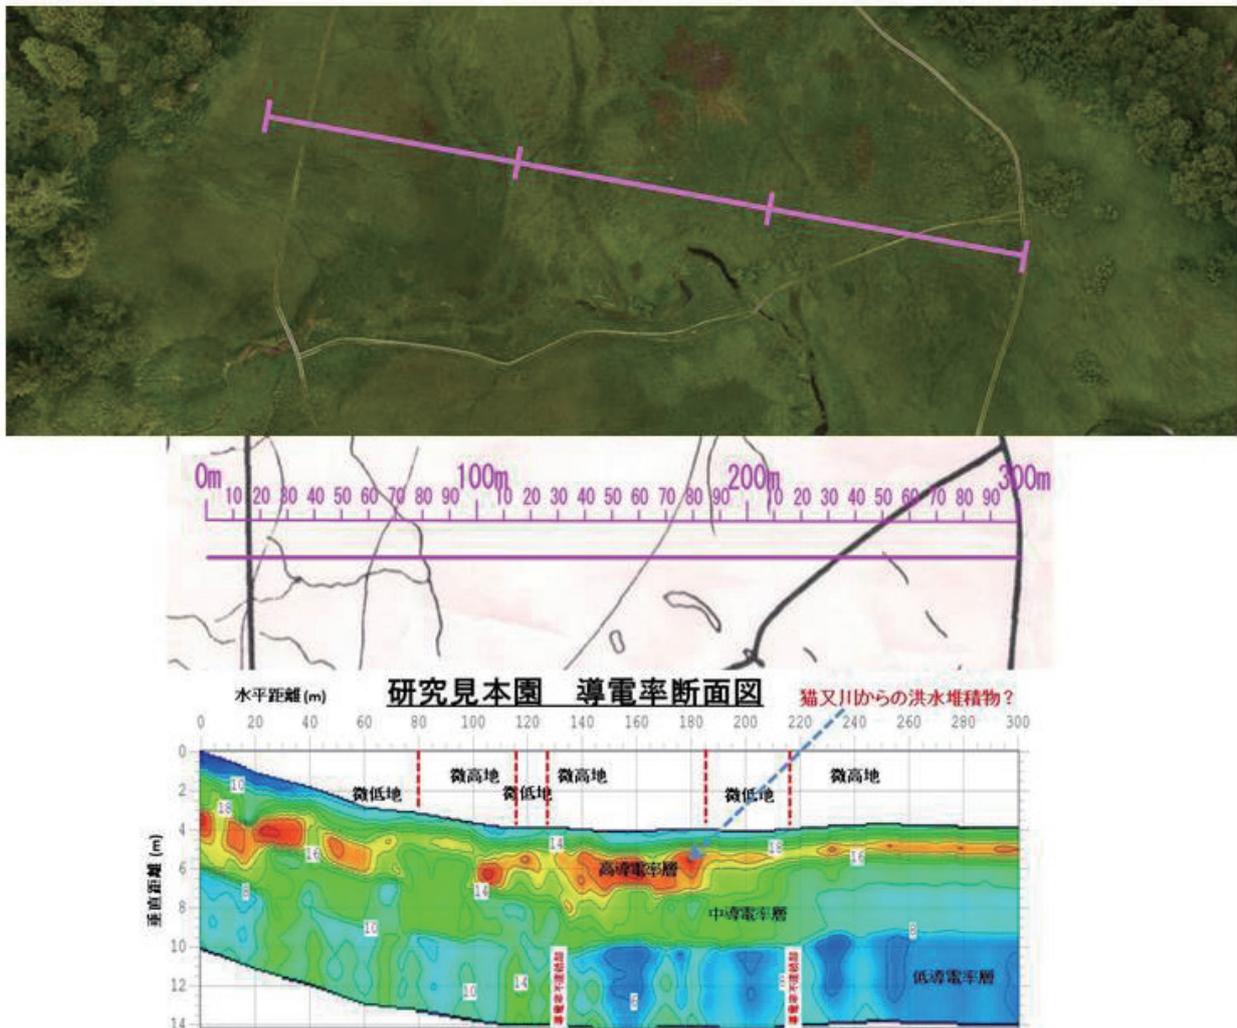
図11：尾瀬ヶ原研究見本園の2017年6月のUAV画像（上図）と電磁探査による推定した地下構造解釈図（下図）。  
上図：ピンク色ラインは観測線。野原ほか（2022）より引用。

新潟・福島集中豪雨のあった翌年の2012年5月にEM電磁探査による推定した尾瀬ヶ原研究見本園の300m調査ライン（図11，上図）と地下構造解釈図（図11，下図）を示した（野原ほか，2022）。上の図は，UAVで撮影した2018年の航空写真，下図が電磁探査の結果の解釈の図である。特に中央部や湿原の斜面の1.5mには強い反応があり高電気構造，良導電帯が観測された。当時約1mの積雪の下には，約4mの泥炭層があり，更にその下には，砂交じりの泥炭層があった。10mより深い層には砂や砂礫層が14mの深さまで存在していた。

今回2012年のEM探査で山ノ鼻地区の研究見本園に高電気構造,良導電帯が観測された.含水比の高い粘性土層が地表層から約1m付近にあり,堆積速度を仮に年間0.7mmとすると約1,300年前の降水量の増大に起因した猫又川の河川堆積物の無機質層である可能性が高い.上田代でも湿原表層から約1m程度の場所に特に無機成分の多い層がみられた(野原ほか,2021)ことは,同じく過去約1,300年前の土砂流入の履歴と考えられる.相馬,阪口(1998)は竜宮南や背中アブリの等高線方向の測線沿いでテフラ浅間B降下以降の1240年の土砂流入によって泥炭地が拡大したと判断している.同様に山ノ鼻地区の研究見本園にも土砂流入があったのではないかと考えられる.この時期の斜面の不安定化は北関東のかなり広い範囲で発生したとみられた(相馬,阪口,1998).尾瀬ヶ原の基盤の一部は礫質堆積物であり扇状地末端部もしくは蛇行河川の堆積物である(瀬川ほか,1998).今回のEM探査は,深い地層の砂礫の状態が,ライン下で非破壊的に,比較的短期間に,面的に観測し,解析できた優れた調査手法であった.

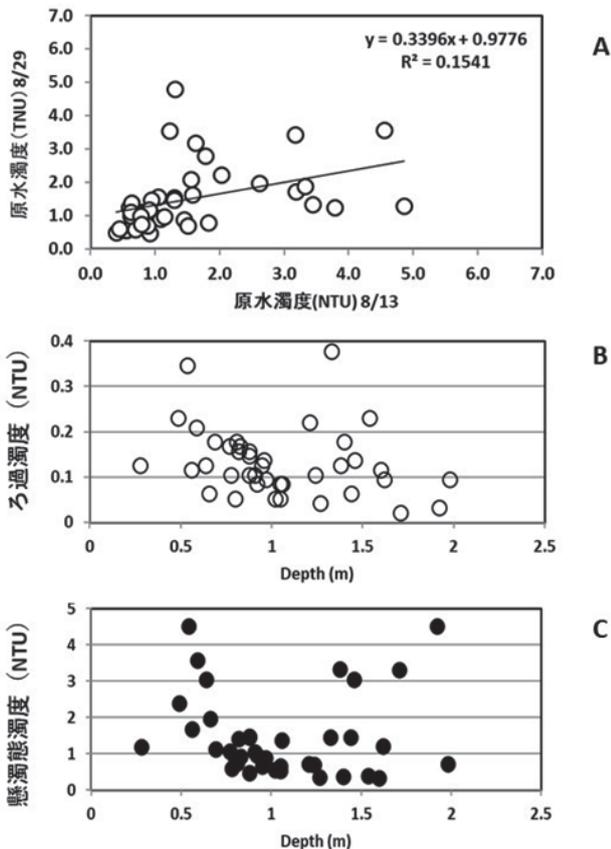
図 12: (A) 原水の濁度, (B) ろ過濁度と水深の関係, (C) 懸濁態濁度と水深の関係 (2017年8月13日と29日).

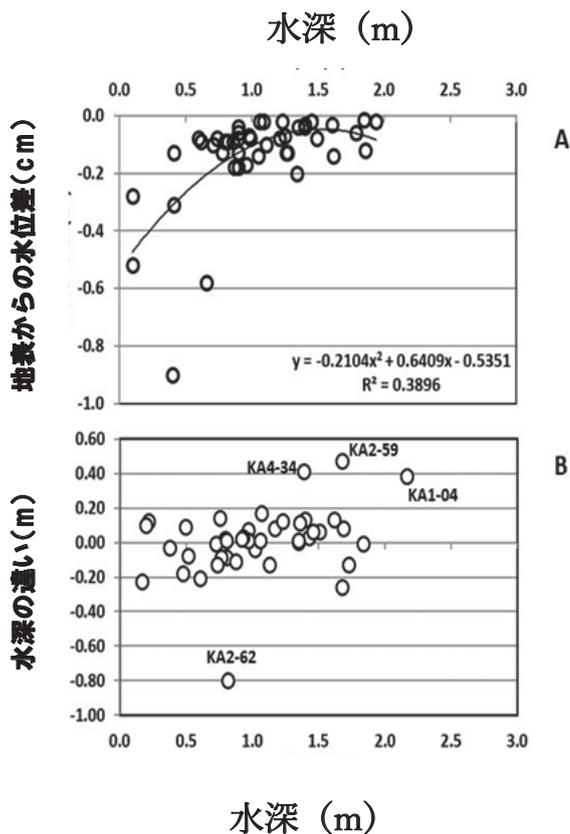
図 13: (A) 池澁の水深と地表からの水位差の関係, (B) 2017年8月と9月の水深の関係.

池澮の水深と地表からの水位差の関係や2017年8月と9月の水深の関係を示した（図13）。水位は0.9m下がったものから湿原面とほぼ同じ水位のものがあつた。水深の深い池澮は水位が比較的安定していたが，浅い水深の池澮は水位（湿原面と池澮水面との差）の低下の著しいものがあつた。2018年6～7月は暑く降水量の少ない時期が長く続いたため，水位の低下が目立った。2018年8～10月には大型の台風が来襲して洪水をもた

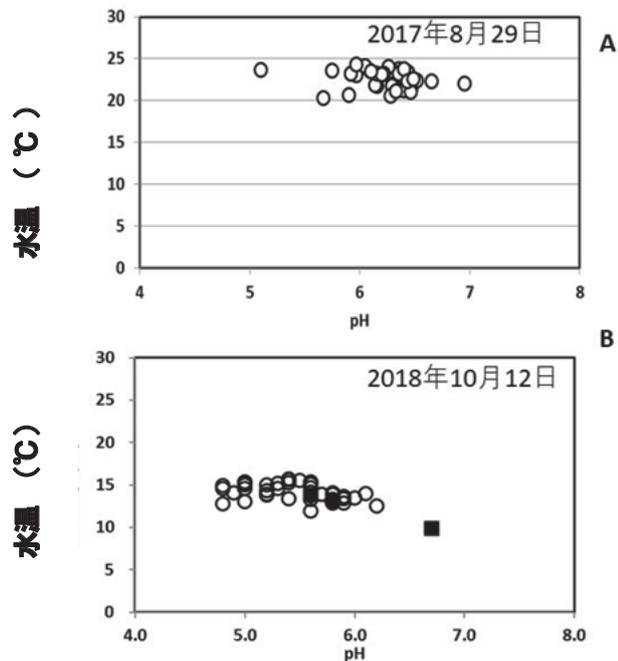
図 14: 水温と pH との関係 (A: 2017年8月と B: 2018年10月). ○: 池澁水, ■: 川上川河水.

図 14 には水温と pH との関係 (2017年8月と2018

年10月)を示した. 平均 pH は, 2017年8月14日 (pH 6.02), 8月29日 (pH 6.38) であり弱酸性傾向にあったものが, 2018年8月1日 (pH 5.28), 8月18日 (pH 5.39) と更に酸性に傾いたが, 9月13日には (pH 6.98) とほぼ中性へ変化した. 電気伝導度は変化が少ないが, 乾燥や降水によって池澁の pH は変化した (野原ほか, 2022).

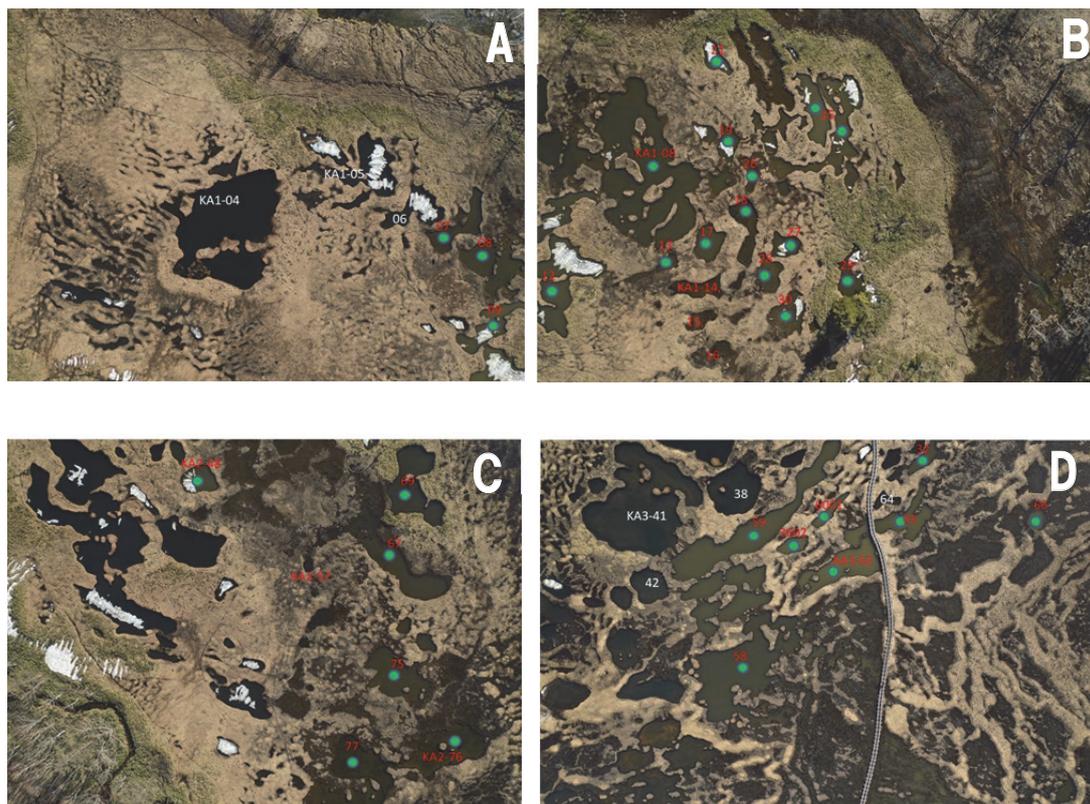
図 15：2019 年 5 月 23 日の洪水後の UAV による空中写真。  
洪水後に濁った池澮（赤色の池澮番号，緑○）ときれいな池澮（白色の池澮番号）の上田代の分布図。（A）KA1, (B) KA1, (C) KA2, (D) KA3.

筆者ほか調査に入った2019年5月21日には雪解け時に大雨になり融雪洪水が起こり, 上田代の池澁は滝のような流れを生じ, 池澁底質の洗掘や湿原への流出が調査中に観察された. 図 15 には2019年5月23日の洪水後の UAV による空中写真を示した. 洪水後に濁った池澁 (赤色の池澁番号, 緑○) きれいな池澁 (白色の池澁番号) の上田代の分布図で示した. (A) KA1, (B) KA1, (C) KA2, (D) KA3の池澁の濁りには緑の丸を付けた. これらの池澁の標高にはほとんど違いが無く, 隣り合う池澁でも濁度は明らかに異なっていた. KA3-62, 65は白濁したが, 隣接の KA3-64は変化があまり無かった. 特に上田代には1箇月以上に白濁した池澁が見られ

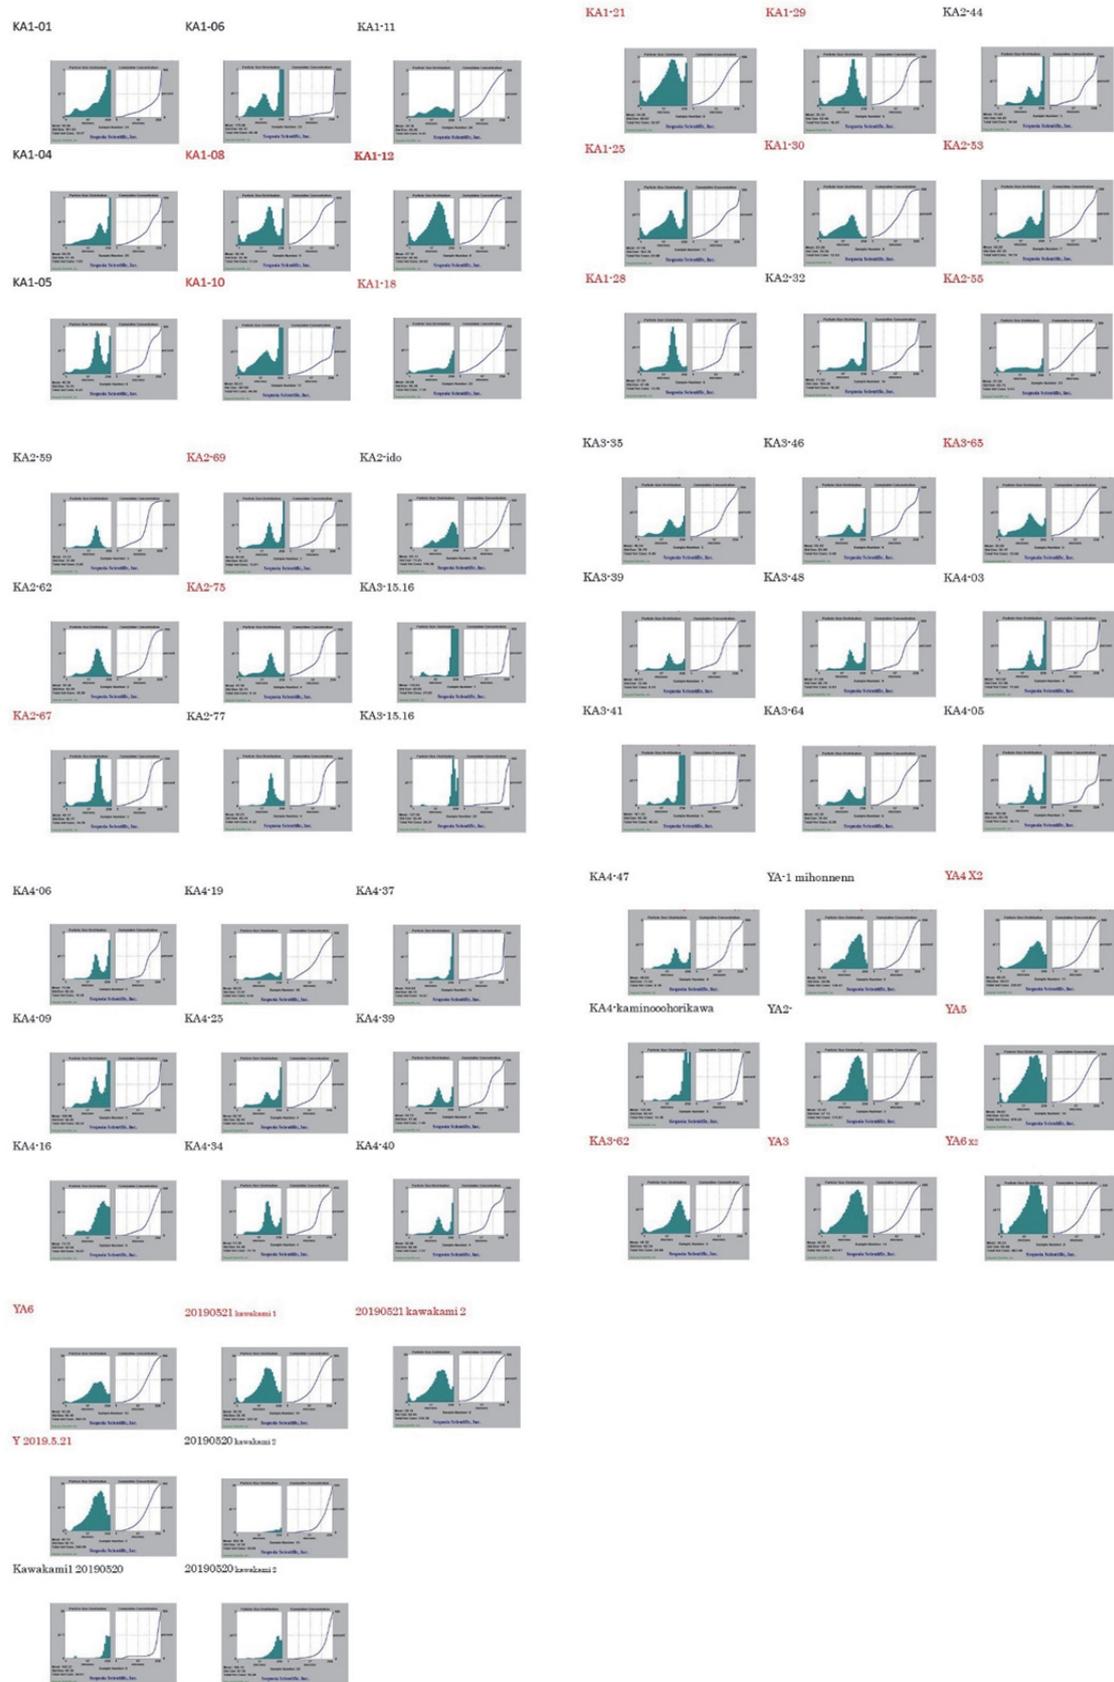
図 16：上田代の 40 池澮の洪水後の 2019 年 5 月 22 日の池澮水の粒度分布。  
 各図の左の縦軸は体積濃度 ( $\mu\text{l}^{-1}$ ), 横軸は粒径 ( $\mu\text{m}$ ), 右の縦軸は累計の体積濃度 ( $\mu\text{l}^{-1}$ ), 横軸は粒径 ( $\mu\text{m}$ ).  
 各図の赤字 (日付, 池澮番号) は白濁した池澮を示す。

融雪洪水の雨上がり後の 5 月 22 日にはモニタリングしていた 40 箇所の池澮水と河川水を表層採水して懸濁物質量測定、粒度分析を行った。粒度はレーザー回折の原理を基に水中における懸濁物質の粒径スペクトルの観測を可能にした粒径・粒度分布計（LISST-100x）で粒径分布を観測した（図 16）。洪水前後の支流の川上川の河川水や湿原表層水は、洪水後には数  $\mu\text{m}$  の非常に小さな粒子が河川と湿原泥炭を通過する途中でも生成され、池澮の水深 1 m より深い池澮はしばらく濁った。これらの濁りは平水時の池澮の濁りより白く色調が異なっていた。図 17 には上田代 KA1 地区の 16 池澮の洪水後の 2019 年 5 月 22 日の池澮水の懸濁粒子の体積濃度（ $\mu\text{ l}^{-1}$ ）を示した。特に白濁している池澮水には、微細な粒子（1  $\mu\text{m}$  程度）が検出され、洪水後にも白濁していない池澮水にはその微細な粒子は含まれていなかった。注目したのは 1  $\mu\text{m}$  程度の小さなサイズの粒子の分布である。現地調査から比較的濁っているのは小さなサイズの粒子の分布する池澮と一致していた。そこで、UAV の航空写真の色調と採水によって分析した微細な粒子の有無から白濁したと判定する池澮を類型化した（表 1）。航空写真の色調判断には個人差が出る可能性が

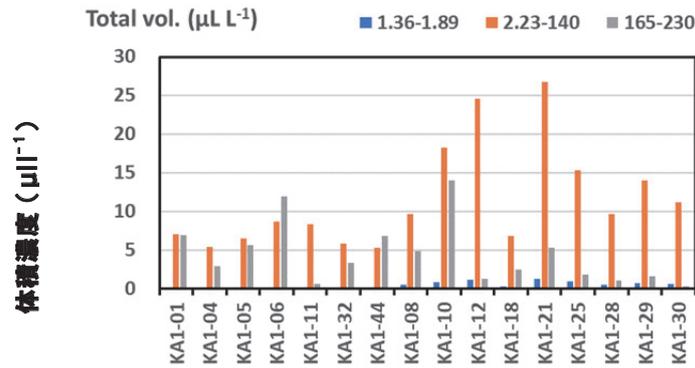
図 17: 上田代 16 池塘 (40 池塘のうち) の洪水後 (2019 年 5 月 22 日) の池塘水の懸濁粒子の濃度 ( $\mu l l^{-1}$ )。横軸は調査した池塘番号。懸濁物質粒径を 3 つのクラス毎にまとめた。

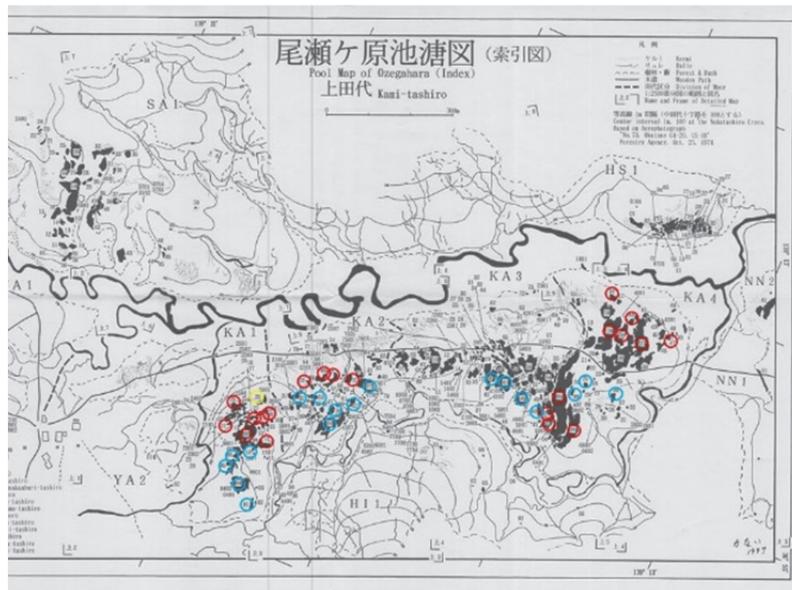
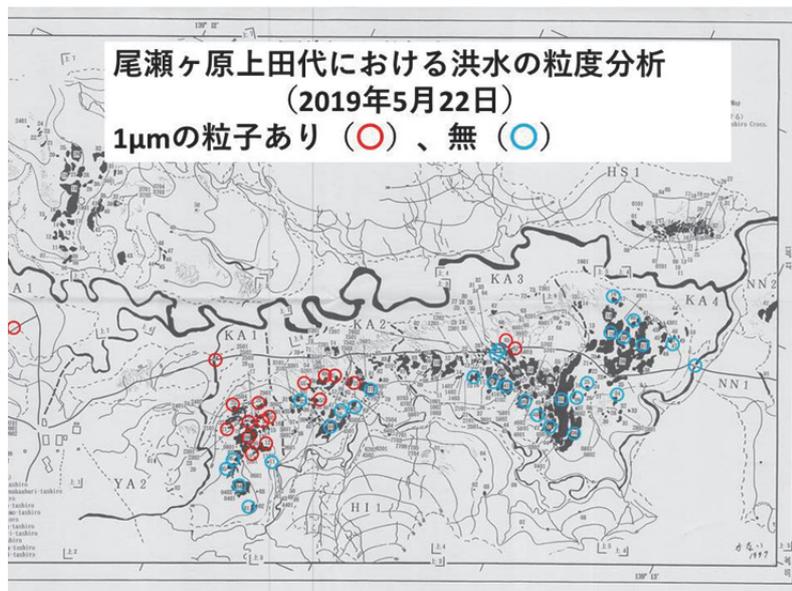
図 18: (A) 洪水後に濁った池塘 (赤丸) ときれいな池塘 (青丸) の上田代の分布図, (B) 洪水後に 1 μ m 粒子のある池塘 (赤丸) と無い池塘 (青丸) の上田代の分布図。

あるため 3 名の試験者による判断で決定した。また微細な粒子の有無や現場の池澮水の色調から 4 段階に類型化した。それらの類型化した結果を洪水後に濁った池澮（赤丸）ときれいな池澮（青丸）の上田代の分布図を示した（図 18）。洪水後に濁った池澮（赤丸）は特に猫又由来の河川水が強く影響するヨッピー川の近くに集中して分布していた。一方きれいな池澮はそれらよりもやや高い地形に位置しているか、ヨッピー川から離れている特徴があった。

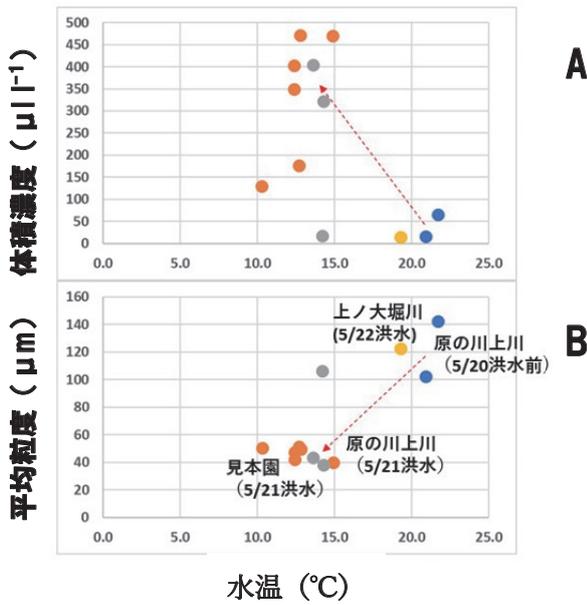
図 19：上田代の池澇の洪水後の池澇水の平均粒度と懸濁物の体積濃度。2019年5月22日。図(A)の縦軸は体積濃度 ( $\mu\text{l l}^{-1}$ )，横軸は粒径 ( $\mu\text{m}$ )，図(B)の縦軸は平均粒径 ( $\mu\text{m}$ )。

上田代の池澮の洪水後の 2019 年 5 月 22 日の池澮水の平均粒度と懸濁物の体積濃度を示した（図 19）。原ノ川上川の河川水は、洪水前には合計の懸濁粒子体積濃度は小さかったが、洪水後には大きくなっていった。一方、洪水前（5 月 20 日）には平均粒径は大きかったが、洪水後（5 月 21 日）には小さくなっていった。池澮水は洪水後には、懸濁粒子の体積合計は大きく、平均粒径は小さかった。

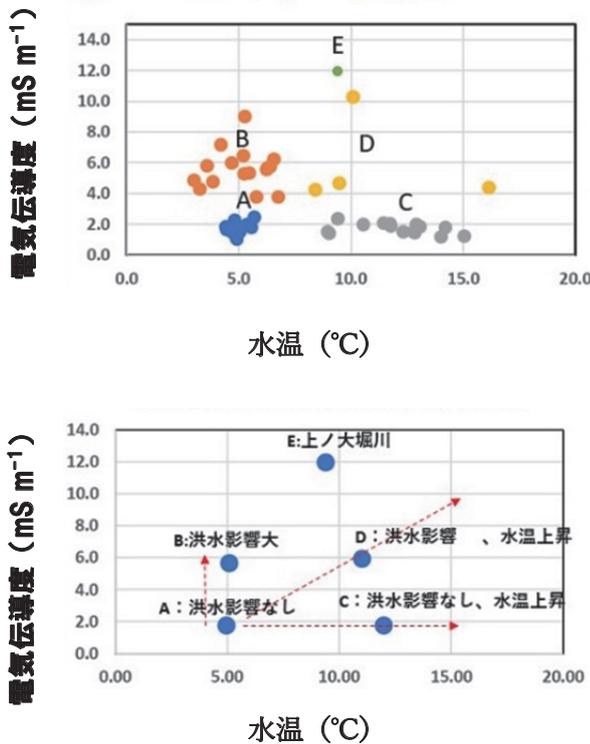
図 20：上田代 40 池澇の洪水後の池澇水の水温 ( $^{\circ}\text{C}$ ) と電気伝導度 ( $\text{mS m}^{-1}$ ) の関係。2019年5月22日。(上図) 40 池澇の各値，(下図) 類型化したクラスの水温と電気伝導度との関係。

図 20 には上田代の 40 池澮の洪水後の 2019 年 5 月 22 日の池澮水の水温（ $^{\circ}\text{C}$ ）と電気伝導度（ $\text{m S m}^{-1}$ ）の関係を示した。1  $\mu\text{m}$  の粒子と現地濁度の関係を 4 つ（A～D）と河川（E）にまとめそれを類型化して 40 池澮の各値、その類型化したクラスの水温と電気伝導度と

の関係を表した。洪水の影響を受けない池澇 A タイプから水温と電気伝導度が上昇した池澇 D タイプに分け

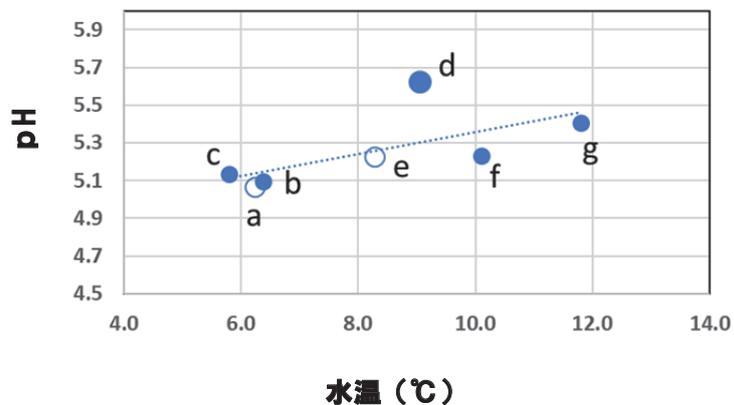
図 21：類型化したクラスの水温と pH との関係。  
濁りの程度（きれい、やや濁り、青白い、濁り、濁り大）と  $1\ \mu\text{m}$  粒子の有無によって類型化した。表 2 参照。

表 2 には調査池澇の濁度と  $1\ \mu\text{m}$  粒子の有無（白濁した原因）によった7つ (a ~ g) の池澇クラス分けと水深との関係を示した。濁りがなくきれい、やや濁り、濁り、濁り大、青白い濁りに、粒子の有無を加えて7つにした。洪水の影響の程度は河川の距離や高低差によって段階的に影響があった。表 2 で類型化したクラスの水温と pH との関係を示した (図 21)。洪水の影響を受けない a タイプに比べると水温や電気伝導度が上昇した g タイプのように洪水の影響を受けると pH はやや上昇していた。また池澇 d タイプの濁りは青白かった。

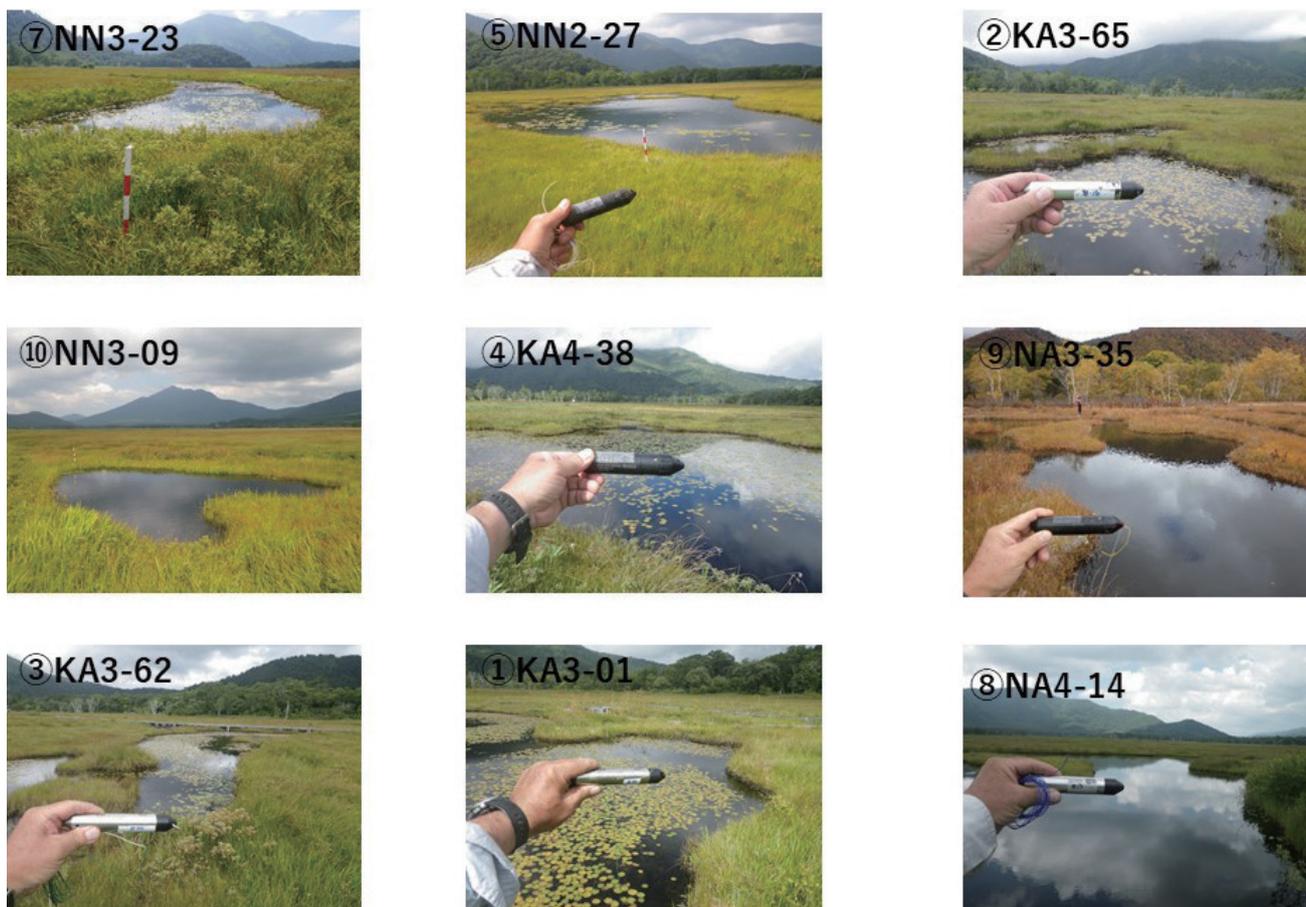
図 22：尾瀬ヶ原の池澮近辺におけるピエゾメータ地下水位計、池澮水位計の設置の様子（2020年8月26日及び10月13日）。2019年5月に濁った池澮は KA3-01, KA3-65, KA3-62, KA4-38, NN2-27。2019年5月にきれいな池澮は KA3-64, NN3-23, NA4-14, NA3-35, NN3-09。

上田代と中田代 9 箇所の池澇（白濁した池澇ときれいな池澇を含む）で水位観測を行った (図 22)。観測地点は (KA3-01, 62, 64, 65, KA4-38, NN2-27, NN3-23, NA4-14, NA3-35) である。白濁した池澇の水位と湿原地下水位、きれいな池澇の水位と湿原地下水位を連続観測した。図 23 に尾瀬ヶ原の池澇近辺におけるピエゾメータ地下水位と水温の季節変化 (48 日間；2020年8月26日～10月13日) を示した。速やかに地下水位が上昇した透水性の高い池澇 (NN3-23, KA3-62, NN2-27, KA3-65) はその後に降水量に合わせて地下水位が上昇した。一方透水性の悪い池澇 (NA3-35, NA4-14, KA3-01, KA4-38) はゆっくり水位上昇して、降水量の変化に影響をほとんど受けなかった。また NN3-09 は速やかに水位上昇し、降水量に左右されず常に一定であった。深度 1 m の地下水温は池澇によって約  $5\ ^{\circ}\text{C}$  の違いがあった。

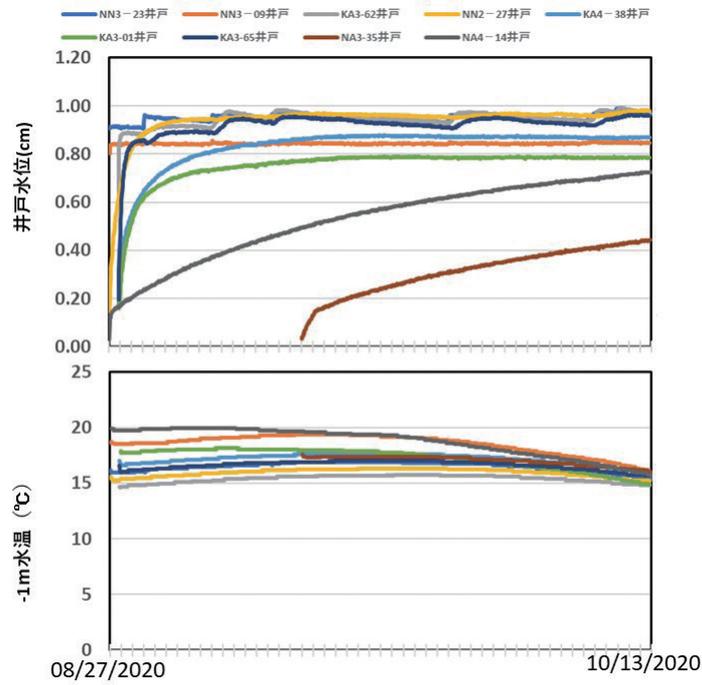
図 23：尾瀬ヶ原の池澮近辺におけるピエゾメータ地下水位と水温の季節変化。  
48日間：2020年8月26日～10月13日。

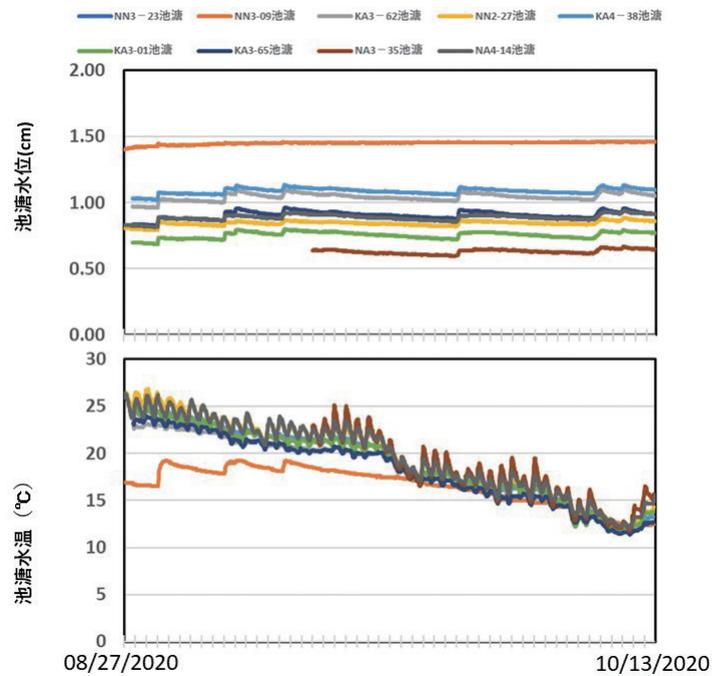
図 24：尾瀬ヶ原上田代と中田代の観測池澮の水位と水温の季節変化。

尾瀬ヶ原上田代と中田代の観測池澇の水位と水温の季節変化を示した (図 24)。NN3-09 は地下水位と同様に常に一定であった。他の池澇は皆降水量の変化に反応して水位が上昇した。多くの池澇では水温に日変化を示したが、NN3-09 は降水量の変化に反応していた。

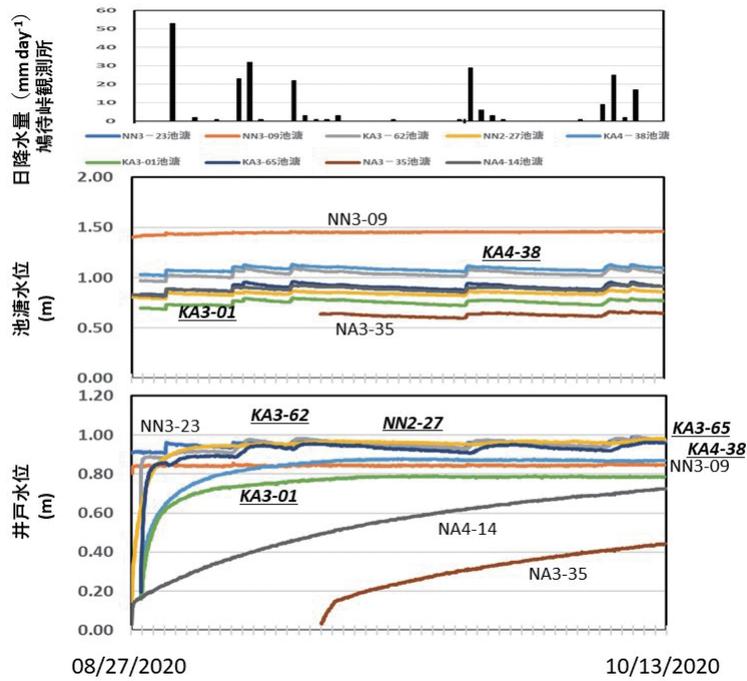
図 25：尾瀬ヶ原上田代と中田代の観測池澮の水位と近傍湿原の井戸水位の季節変化。  
 2019年5月に濁った池澮（アンダーライン）はKA3-01, KA3-65, KA3-62, KA4-38, NN2-27。2019年5月にきれいな池澮はKA3-64, NN3-23, NA4-14, NA3-35, NN3-09。

池澇 10 箇所 (KA3-01, KA3-62, KA3-64, KA3-65, KA4-38, NN2-27, NN3-23, NA4-14, NA3-35, NN3-09) について池澇水位、池澇底の水温、周辺のピエゾメータ地

下水位（1 m 深）、1 m 地下水温を連続測定し、降水量（鳩待峠観測所）との関係を示した（図 25）。予想に反し白濁した池澮と地下水位や池澮水位の関連性は特に見られなかった。

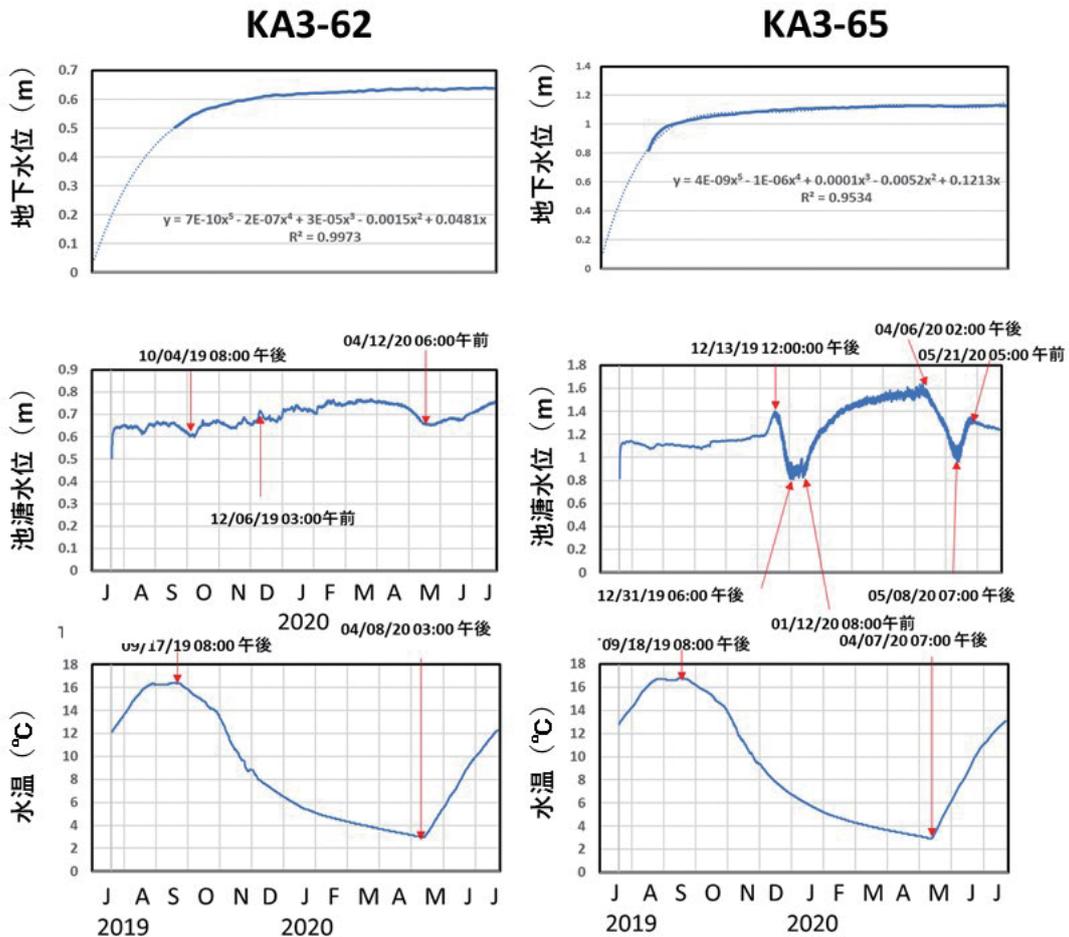
図 26：上田代 KA3-62 と 65 の池澮水温，池澮水位，地下水位の季節変化（2019～2020年）。

KA3-62 と 65 の濁った池澮に水位計、近傍に地下水計を設置して 2020 年の融雪期にモニタリングを行った（図 26）。2 つの池澮ともに地下水位は設置後に緩やかに上昇して透水性は比較的高かった。1 m 地下水温は 9 月 17 日にピークに達し 4 月 8 日に最低になった。一方池澮水位は隣り合う 2 つの池澮で変動が異なっていた。

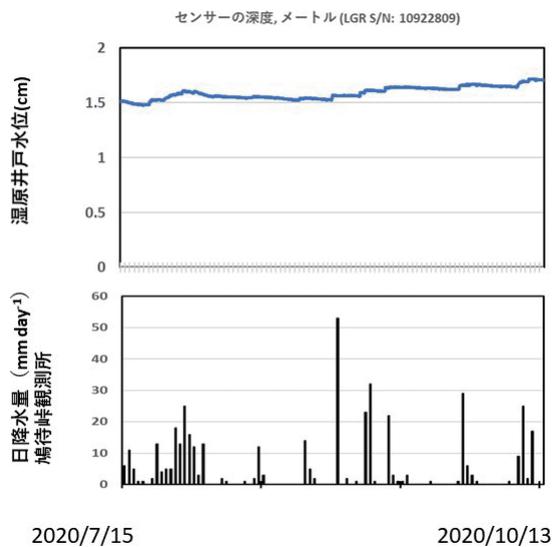
図 27：尾瀬ヶ原上田代の湿原の井戸水位と鳩待峠観測所の日降水量の季節変化。

図 27 に尾瀬ヶ原上田代（KA4 地区）の湿原の井戸水位と鳩待峠観測所の日降水量の季節変化を示した。日降

水量に連動して湿原地下水位は速やかに上昇し透水性が高い場所であった。この地点は EM 探査した場所で特に地下に電気伝導度が高い場所であった（野原ほか、2022）。

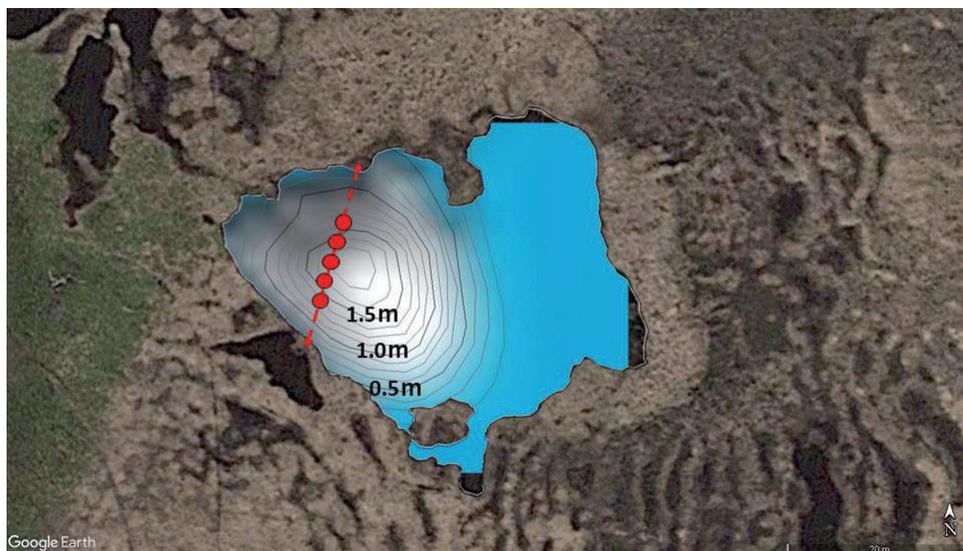
図 28：上田代の池澮 KA1-04 の水深図。赤丸は池澮底の水温計。野原ほか（2022）より引用。

魚探による測量調査によって、池澮北西部には円形のくぼみが見られた。そのくぼみは NHK テレビのダイバーが水中カメラで撮影（E テレ、サイエンス ZERO 放送）した無植生の円形部と場所がほぼ一致した（図 28）。自記式水温計を湖底に設置して秋から春先の水温変化をライン上にモニタリングした。円形中央部（T3, T5, T6）は常に水温が約 0.5 °C 程度高く、融雪時には温度の日周変化が岸付近（T1, T7）より早く出現した（図 29）。この池澮は常に湧水で涵養され融雪が早く起こることが示された。
