Title	尾瀬ヶ原における河川と池澮の水文地形学
Author(s)	野原, 精一; Nohara, Seiichi; 村田, 智吉 他
Citation	低温科学, 80, 95-122
Issue Date	2022-03-31
DOI	<a href="https://doi.org/10.14943/lowtemsci.80.95">https://doi.org/10.14943/lowtemsci.80.95</a>
Doc URL	<a href="https://hdl.handle.net/2115/85009">https://hdl.handle.net/2115/85009</a>
Type	departmental bulletin paper
File Information	06_p095-122_LT80.pdf

# 尾瀬ヶ原における河川と池澮の水文地形学

## Hydrogeological studies of rivers and bog pools in Ozegahara mire ecosystems

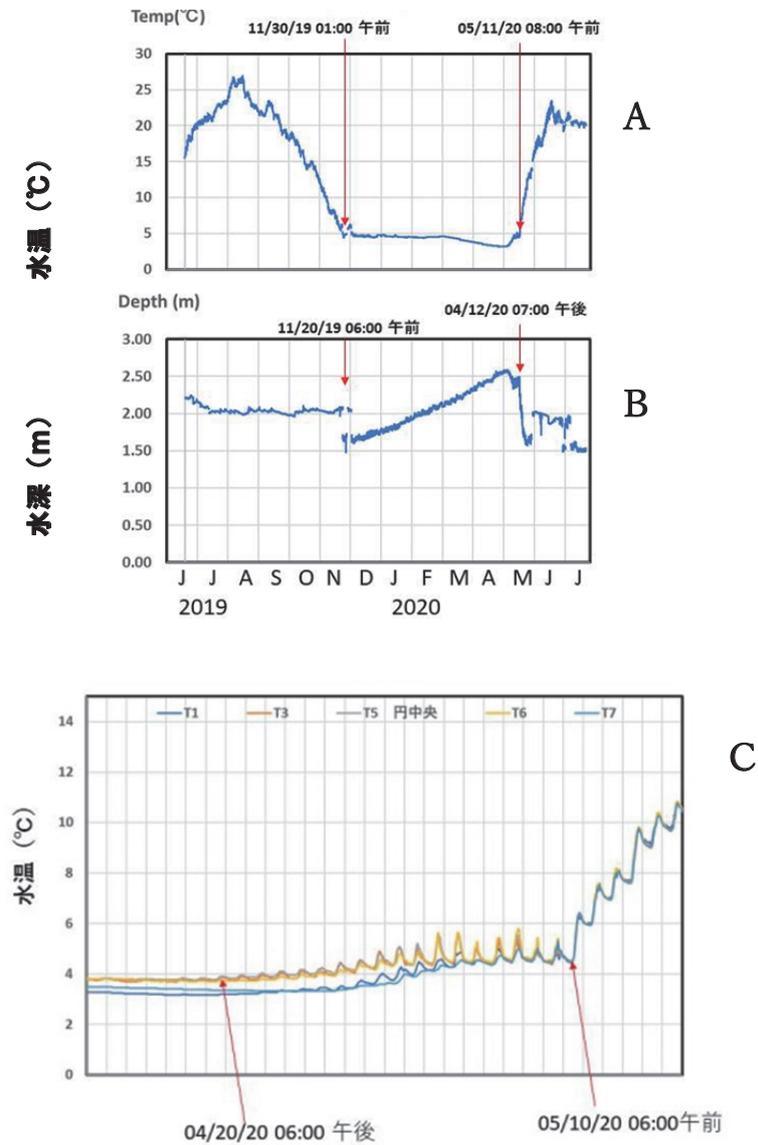
図 29：上田代の池塘 KA1-04 の水温 (A)，水位 (B) 変化と池塘底最深部の水温変化 (C)。

A, B の赤矢印は積雪に完全に覆われた時期 (2019 年 11 月 30 日) と融解した時期 (2020 年 5 月 11 日) を示す。T1, 3, 5, 6, 7 は 2 m 毎に離れた水温計, T5 は円形くぼ地に最も近い場所に設置した。

魚探による測量調査によって、池澮北西部には円形のくぼみが見られた。そのくぼみは NHK テレビのダイバーが水中カメラで撮影（E テレ、サイエンス ZERO 放送）した無植生の円形部と場所がほぼ一致した（図 28）。自記式水温計を湖底に設置して秋から春先の水温変化をライン上にモニタリングした。円形中央部（T3, T5, T6）は常に水温が約 0.5 °C 程度高く、融雪時には温度の日周変化が岸付近（T1, T7）より早く出現した（図 29）。この池澮は常に湧水で涵養され融雪が早く起こることが示された。

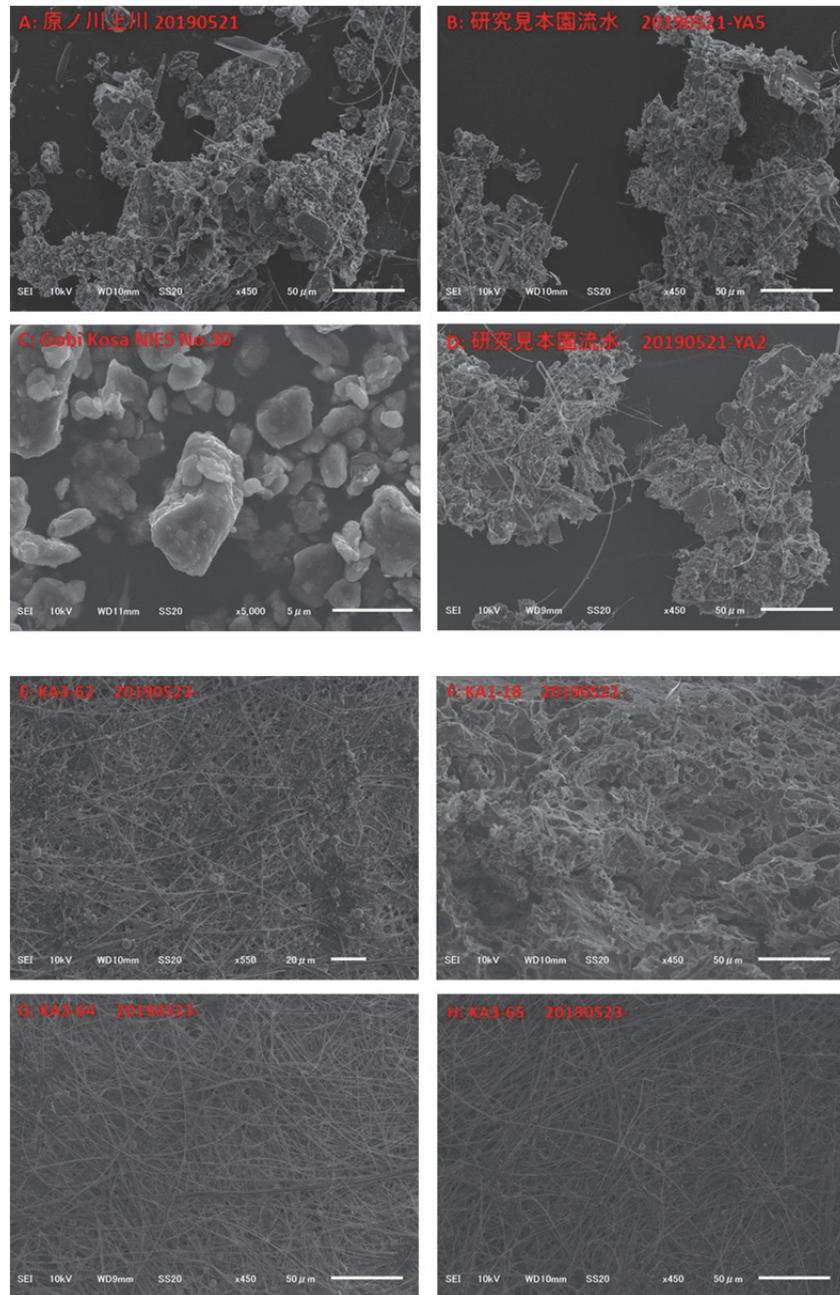
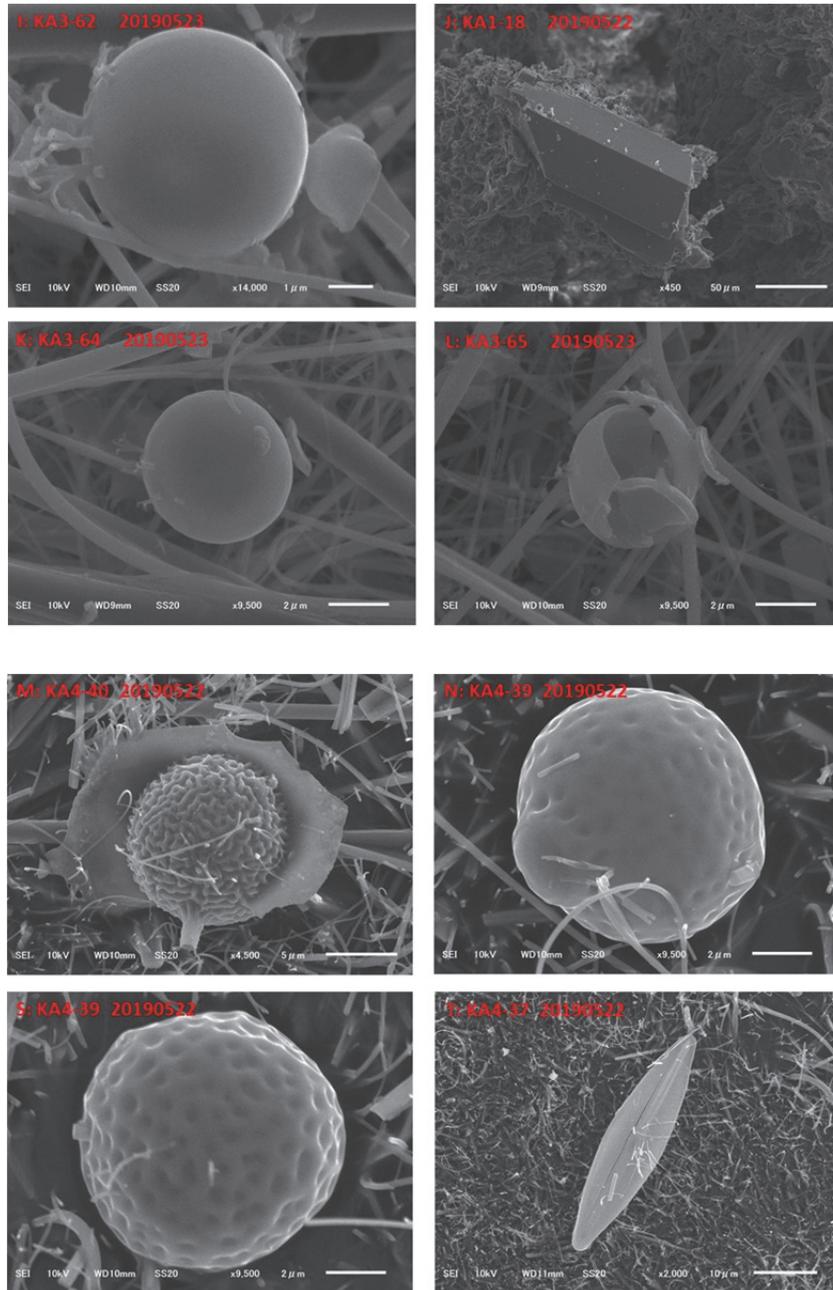
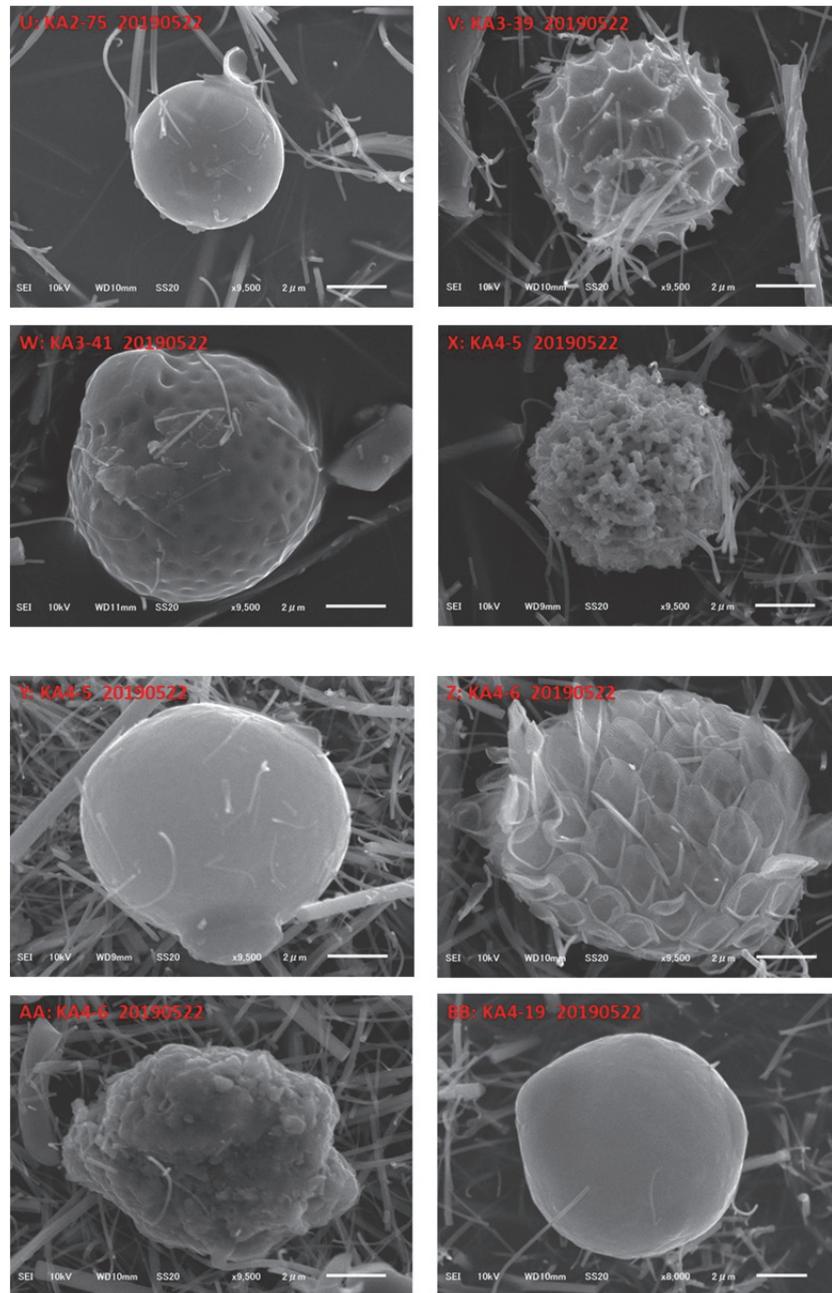
図 30(1) : 河川及び池澮水の GF/F ろ過フィルター上の粒子の走査電子顕微鏡写真.

図 30(2) : 河川及び池澮水の GF/F ろ過フィルター上の粒子の走査電子顕微鏡写真.

図 30(3) : 河川及び池澮水の GF/F ろ過フィルター上の粒子の走査電子顕微鏡写真.

白濁の正体を探るため、粒度分析、電子顕微鏡等の観察を行なった（図 30）。その結果、数  $\mu$  m の球形粒子が多く浮遊していることが判明した。完全な球形のものから生物的な模様を示したものまで多様であった。電子顕微鏡の EDS 分析により主成分は酸素とケイ素と推定された。割れた粒子の画像から判断するとその粒子の中は空洞であったと考えられた。またその他にも珪藻の殻や微細な鉱物、土砂粒子などやサイズの大きな懸濁粒子も含まれていた。

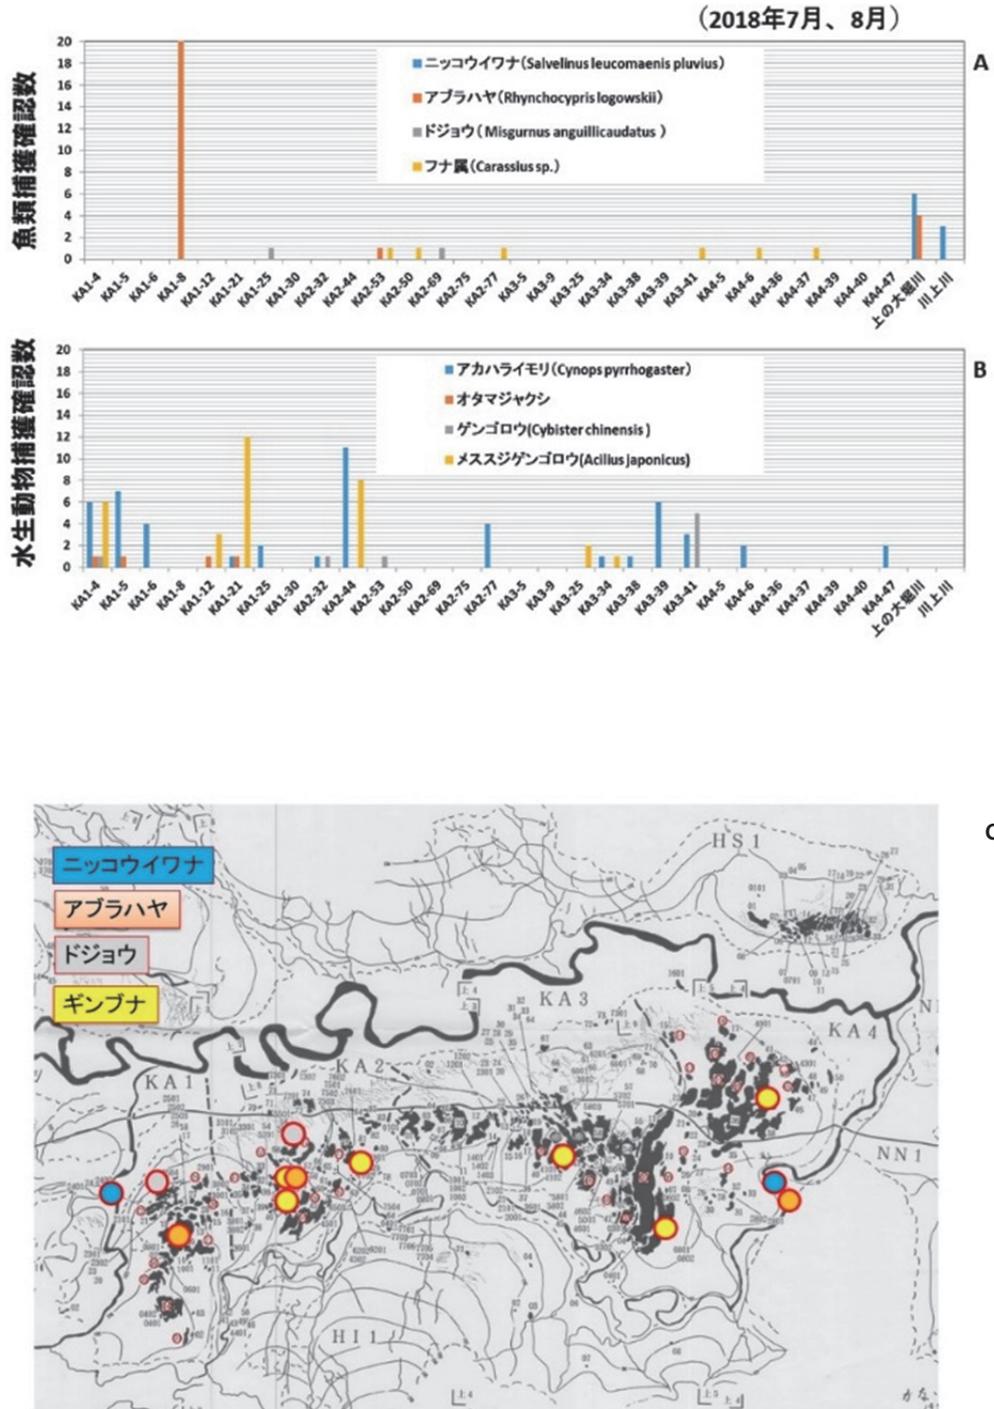
図 31 : (A) 魚類捕獲数 (B) 水生動物捕獲数 (C) もんどり法と釣りにより魚類の確認された池澮と河川 (調査対象 29 池澮, 2 河川) . 金井 (1998) に追加して作図.

2018年7,8月の捕獲調査(対象は29池塘,2河川)で,KA1-48,KA1-53,KA2-77,KA3-41,KA4-6,KA4-37でギンブナ(*Carassius* sp.)の侵入が確認された(図31).同年8月に福原ほか(2021)はKA4-05において魚のとび跳ねを観察している. KA1-04,KA1-05,KA2-32,KA2-44,KA1-12,KA1-21,KA4-39,KA4-47では魚類は捕獲できなかった. もんどり法と釣りにより魚類の確認された池塘を示した(図31). 魚類は白濁の分布には限定されず比較的大きな池塘で広範囲に生息が確認され,アブラハヤ(*Phoxinus lagowskii steindachneri* Sauvage),ギンブナ,ドジョウ(*Misgurnus anguillicaudatus* Cantor)が生息していたが,イワナ(*Salvelinus leucomaeni* Pallas)は河川のみが生息していた.
