# コンクリート構造物および アスファルト舗装等の 極微量有機物による損傷（中編）

北海道大学名誉教授 森吉 昭博

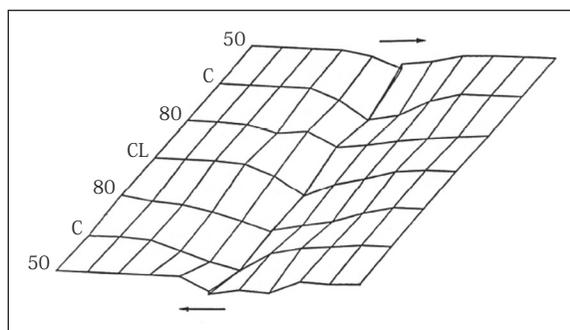
図1 アスファルト舗装の横断亀裂部の局所的な舗装表面(2車線)の変形状(国道)。矢印は車両の走行方向を示す。数字(C)は大型車のタイヤの走行軌跡の箇所を示す。

この横断亀裂部の粒状層、凍上抑制層および路床土のすべての層からSPNESが検出された。これより路盤層の含水率が表1で2%以上と大きな原因は舗装の横断亀裂部からSPNESを含んだ浸透性の良い雨水が舗装体の内部に大量に浸透したためである。この路盤層の含水率はこの亀裂前後の4mの範囲まで変化し、アスファルト舗装の底部にあった路盤上のプライムコート(陽イオン系アスファルト乳剤)はすべて陰イオン系のSPNESによって分解して、溶解し、アスファルト舗装は砂利化していた。このため、この亀裂を挟んで、図1のように経年経過とともに横断亀裂部を中心としてアスファルト舗装の表面の変形(沈下)も亀裂部の垂直方向の落ち込みの断面積もが経過時間と共に大きくなる。しかし、この図

から車両走行軌跡部分でないアスファルト舗装のセンターラインでも舗装表面が変形(沈下)している。この現象からアスファルト層の底部は2次的に広い範囲で剥離していることを示している。

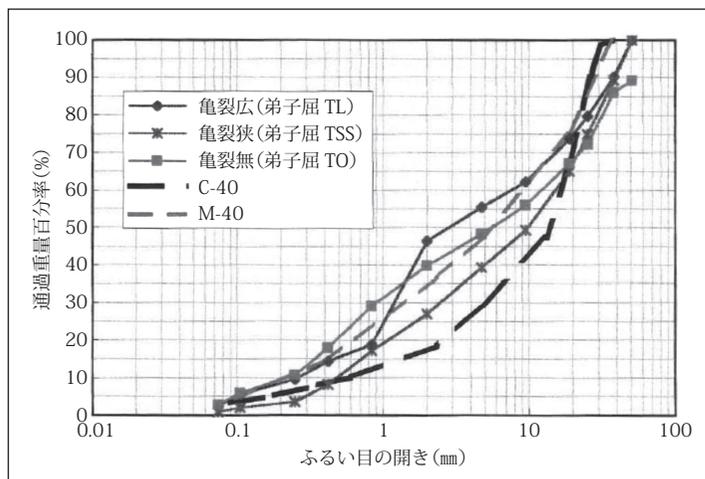
図2 横断亀裂部の粒状路盤層の粒度曲線と亀裂の関係

図2は同じ箇所でも横断亀裂の亀裂幅が変化した箇所および全く亀裂がない箇所の路盤層の粒度と亀裂幅を示す。

これより、弟子屈地区の粒状路盤は後で示す、M-40の粒調砕石だったと推測された。この路盤は浸透したSPNESを含んだ雨水で簡単にこのように局部的に粒度まで変化し、また粒度的に路盤が動きやすいため、車両の移動荷重で路盤が次第に局部的に変形する。

図2でM-40は粒度調整路盤(表面の平坦性が良い路盤で碎石のかみ合わせが良くない)で、C-40はクラッシュラン(碎石のかみ合わせが良い路盤)の粒状路盤を示す。横断亀裂部の舗装表面の沈下量は横断亀裂部直下の最大変形量(沈下量)、断面積は長さ1 mの鋼尺を用いた鋼尺からアスファルト舗装表面までの舗装の落ち込みの断面積を示す。横断亀裂部の路盤層の粒度はSPNESを含む雨水の浸透により、路盤の粒度分布が局部的に荒く(粒度曲線が若干下側に变化)変化する。この路盤粒度が元の粒度曲線から局部的に荒い方向に変化することを私は粒状層の「砂利化」と呼んでいる。この粒度が変化する現象は路盤材の細かい粒子が横断亀裂に浸透したSPNESを含む水のために粒状路盤層の中にあつた細かい粒度の粒状物がさらに下側に流れ落ちる、いわゆる路盤材の濾過(Percolation)が発生したためである。

うに変形する。しかし、C-40は砕石のかみ合わせが良い粒度のため、粒状路盤が走行荷重で変形(移動)しないため、この舗装の表面の変形量は著しく小さくなる。このため、札幌-千歳の高速道路の路盤(第3工事:千歳側)の1部にM-40を使った区間(第3工事:千歳側の区間)は施工後30年間の舗装の「表面の轍掘れ」の補修費用が他のクラッシャーラン(C-40)で築造したその隣の2つの区間より30%以上多かった。この補修費はこれからも益々増えると思われる。図2の3区間では2.36mm篩の通過量が通常のクラッシャーラン(C-40)の27%から、粒調砕石(M-40)の33%となっていた。この僅かな粒度の違いがこのような補修費の増大となっている。長寿命でかつ路盤層が全く「流動」していない50年経過の国道36号線の路盤層の2.36mm篩の通過量は10%である。

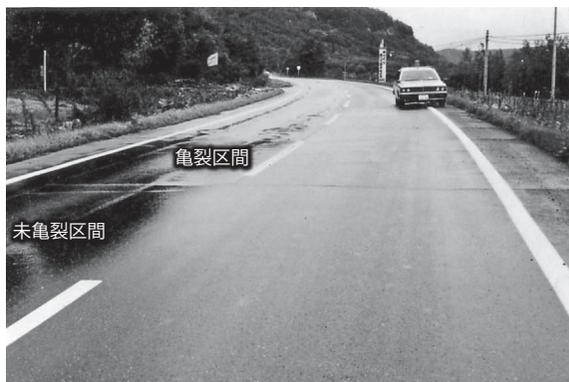
図3 アスファルト舗装の横断亀裂が発生した箇所(向こう側)と手前の発生していない箇所(陸別)

図3、図4は横断亀裂発生したときの陸別地区のアスファルト舗装表面の亀裂を5年前と5年後で比較した。ここではアスファルト舗装に横断亀裂がこのような多数発生したため、横断亀裂部の下面の旧路盤層は全く置き換えることなく、アスファルト舗装を亀裂のある旧アスファルト舗装上に2層のオーバーレイ(4cmの2層)をした。これより、アスファルト舗装に横断亀裂が発生した箇所ですらアスファルト舗装のオーバーレイ工事をして横断亀裂の補修をしても、オーバーレイ層にはすぐ亀裂が多く発生する。

図3のアスファルト舗装において厚さ4cmのオーバーレイ層を2層、上部に舗装したが、それでも新設のオーバーレイ層には亀裂が多発発生した。(図4参照)

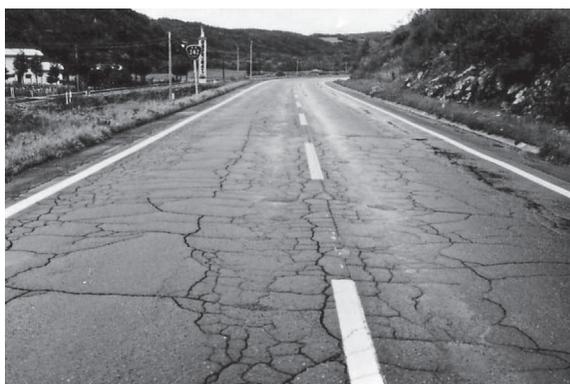
図4 図3と同じ舗装箇所の5年後のオーバーレイ後の舗装表面の亀裂(写真の向きは図3と反対)(陸別)

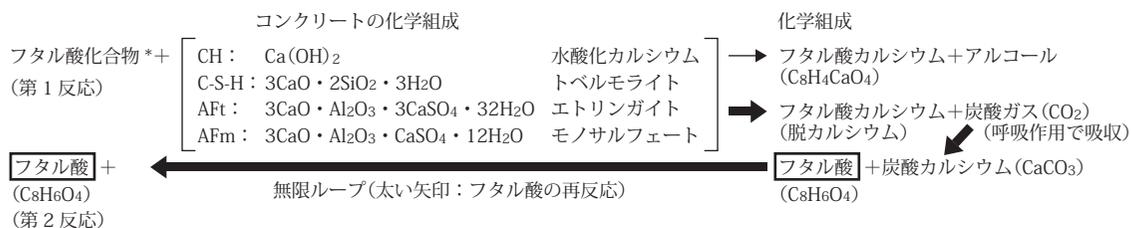
表3 フタル酸化合物のコンクリート中のフタル酸の再反応

しかも市販の世界中のセメント中にDEHPが僅か(119μg/10gのセメント)でもコンクリートの劣化や亀裂に著しい影響を与えていた(Moriyoshi A., PLOS ONE, 16(5),(2021))。なお、このフタル酸化合物は表3に示すようにセメント中の様々なカルシウム化合物と化学反応し、フタル酸カルシウムを生成する。(Tomoto, Building and Environment, 44(9), 2000-2005, (2009))。この過程で生成されたフタル酸は表3に示すようにセメント中のカルシウムとの化学反応は1回で収まらず、フタル酸がコンクリート中にある限り、炭酸ガスを介して、何回もこのカルシウムとの再反応が続く(表3の太い矢印の再反応)ことがコンクリートの損傷を評価するとき重要と思われた。この化学反応をまだ私は確認していないが、これが正しければ、このフタル酸化合物は大気中の炭酸ガスを吸収することで、極微量のフタル酸化合物による劣化をさらに進める極めて有害な物質であると言える。

1-Hexanol: 2E1H)のガスが発生する。この匂いはDEHPが加水分解(脱カルシウム化)したとき発生する独特の匂いであるため、セメント中にこの物質が入っているかどうかはセメントと水を混合すると瞬時に確認できる。この匂いがあることは表3に示すように、セメント中のカルシウム成分がフタル酸カルシウムに変化し、コンクリートが「瞬時」に劣化(脱カルシウム化)することを示している。現在、この物質は極微量でもコンクリートの劣化および亀裂に極めて大きな影響を与えていることが分かった。このため、コンクリートミキサーの時間や打設時のパイプレータはコンクリートの性質に著しい影響(亀裂や劣化)を与えていると思われた。

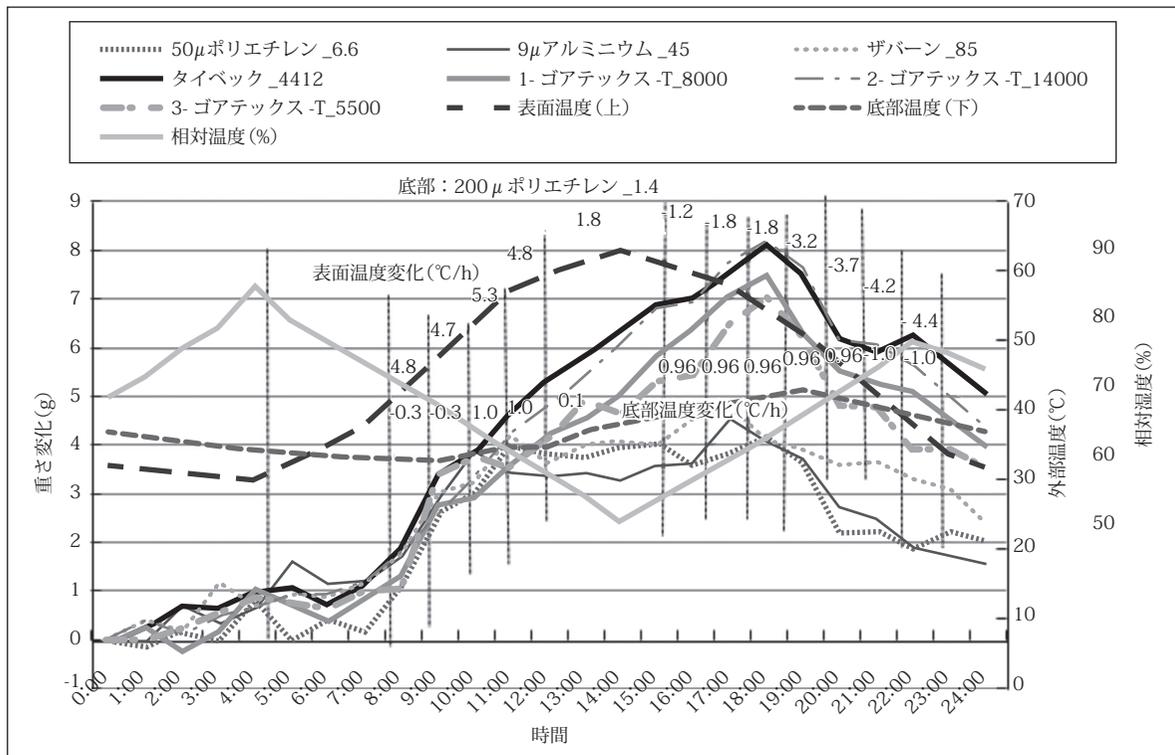
図5 底部のシート素材は厚さ200 $\mu$ mのポリエチレンシート(透湿度:1.4)とし、表面の素材(シート)を7種類(厚さ50 $\mu$ mのポリエチレン(透湿度:6.6)、厚さ9 $\mu$ mのアルミ蒸着シート(透湿度:45)、ザバーン(透湿度:85)、タイベック(透湿度:4412)、3種類のゴアテックス(透湿度:5500、8000、14000))に変化させたときの中空の塩ビ管内部の荷重変化(g:左側の縦軸)。ここで試料の表面温度、相対湿度および試料底部の温度も示す。

この非常透湿試験で使った夏季の名古屋地域の気象条件(温度および湿度(Relative humidity: %))は1日で図5のようになりに変化していた。この環境条件を使って、直径10cmの「中空」の塩化ビニール管(長さ:12cm)を立てて、管の表面の上部と底部に特定のシートを貼って「透湿試験」を実施し、荷重の変化量(g:左側の縦軸)を調べた。(表4参照)

結果を図5に示す。ここでは下部(底部)のシートはすべて同じシート(厚さ200 $\mu$ mのポリエチレン)とし、上

また、底部の素材(ポリエチレンシート(透湿度:1.4))を透湿度の大きな素材(ザバーン:透湿度:85)に変更してもこの図5の傾向は変わらなかった。

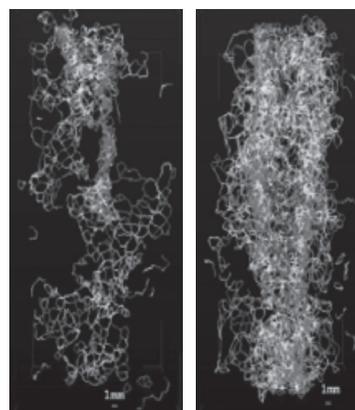
図6 セメント500℃加熱前後のコンクリートの亀裂状況

市販の普通セメント中にフタル酸エステル化合物が極微量混入しているため、この物質を除去し、リン酸化合物だけのコンクリートへの影響を調べるため、このセメントを500℃で2時間加熱した。すべてのフタル酸エステル化合物は450℃程度で分解する。この加熱後のセメントを使ってコンクリートでパイプレータを使って型枠に打設し(直径12.5cm、長さ25cm)、表面から深さ2cmの部分切除して(亀裂が多いため)その下からコンクリート試料(2.5×2.5×6cm)を採取した。図6のCTの2次元画像より加熱前のコンクリートより加熱後の試料の亀裂が一段と亀裂が多くなり、最大亀裂幅は最大で2mmに達した。これは高温(1450℃)でリン酸化合物がポリリン酸という反応しやすい物質に変化したためである。

図6により500℃の加熱セメントを使ったコンクリートは、加熱前のコンクリートの亀裂より一段と亀裂が多く、かつ亀裂幅も広がって、「リン酸化合物」の亀裂への影響が明確になった。
