砂利化したコンクリート構造物の 表面の損傷（前編）

北海道大学名誉教授 森吉 昭博

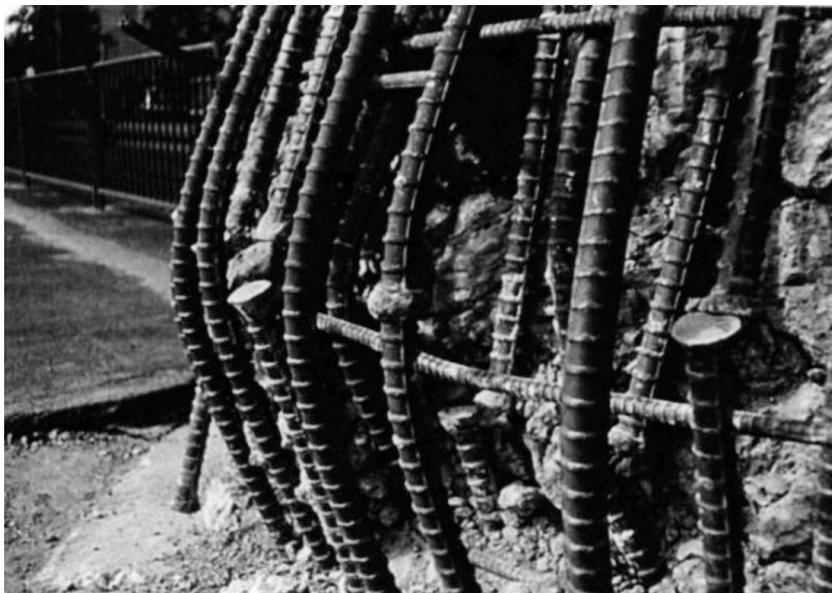
写真1 阪神高速3号神戸線 圧接部の破断

以下に示す写真1は阪神高速道路5号線が倒壊した橋脚の圧接した鉄筋の一部が「伸びもなく」破断した様子を示す。AE減水剤で水素ぜい化した鉄筋の伸び(破断ひずみ：15%)はかなり小さく、これは水素ぜい化していない鉄筋の伸び(破断ひずみ：30%のほぼ半分の値：高強度鋼：SCM435、引張強度はほぼ同じ)となる。この事例ではこの地震で橋脚は15%以上ひずんで破壊したことになる。

この橋脚のコンクリートにはAE減水剤が使用されていた。この橋脚は阪神淡路大震災時に高速道路の5号線が一部倒壊し、橋脚部の鉄筋が写真のように剥き出し部分となった部分を示している。この橋脚は鉄筋の破壊状況から地震時に何回か地震で左右に大きく揺すられたため、鉄筋がかなり伸びた状態(規格値の16%以上)だったと推定された。

この橋脚部もコンクリート構造物が一部砂利化し、小麦粉のような白い細かい粉末となっていた。

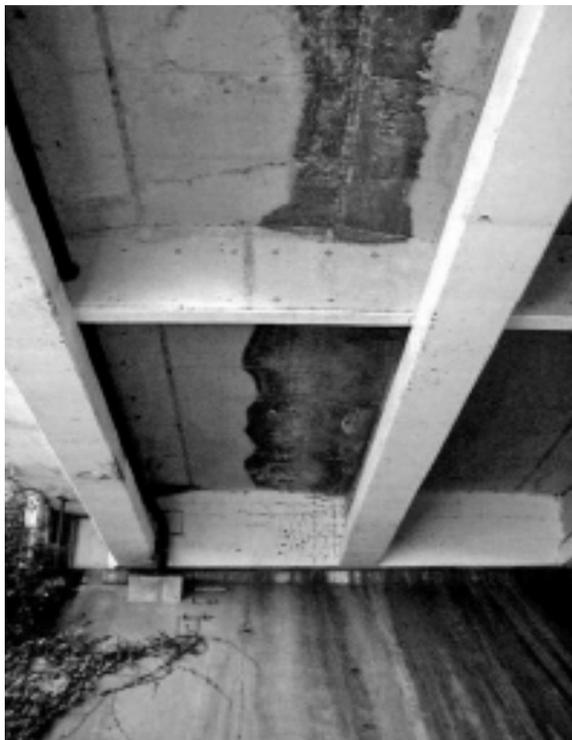
図1 ベルギーのコンクリート床版 (Phillipe DEMARS, 2001, Bulletin Des Laboratories Des Pontes ET Chaussées, 232, Ref.4368, 75-85)

図1および図2はコンクリート橋のコンクリートの床版の底部の表面の画像を示す。図1はベルギーのコンクリート床版の一部が砂利化したコンクリート床版の底面の表面でうすい灰色の遊離石灰晶出跡によって生じたまだら模様、また黒いアスファルトのシミおよび亀裂等の様々な損傷が生じた床版の底面の表面画像を示す。このベルギーのコンクリート床版では鉄筋の周りの空洞化および裸になった鉄筋に著しい腐食が見られた。

図1のベルギーのコンクリート床版の底面のコンクリートの表面で直径20-40mmの碎石の一部が地上に剥がれ落ち、また広範囲の「うすい灰色」の遊離石灰晶出跡(図1の上部の径間の床版底面の画像に見られる「2カ所の大きなうすい灰色のまだら模様」：黒いシミの左側)、床版および桁のコンクリートの横断亀裂や床版の底部にアスファルトの黒いシミも見られた。このうすい灰色は大気中の有害有機物によりコンクリート床版および碎石中のカルシウム成分が白く溶出し、これにコンクリート床版の上部のアスファルト舗装中の黒いアスファルト成分の一部が有害有機物により溶出した黒い物質が混ざりあって、このような、くすんだ(うすい)灰色になったと

ベルギーのこの橋のコンクリート床版の上のアスファルト舗装を剥がすと、コンクリート床版中の鉄筋の周りは空洞化し、鉄筋の著しい腐食が見られた。コンクリート床版の底面の表面の黒いシミは後で述べるコンクリート床版の上に施工したアスファルト舗装中のアスファルトが大気中のウインドウオシヤ液の陰イオン系界面活性剤で黒い有機物のアスファルトが夏季の高温でアスファルト乳剤化し(アスファルト舗装は走行車両により内部の混合物が移動、回転するため、このせん断作用でアスファルトは陰イオン系界面活性剤によってアスファルトが乳剤化する)、この乳剤化した有害な陰イオン系のアスファルト乳剤の細かい粒子(アスファルト乳剤の粒子の直径：約 $1\text{ }\mu\text{m}$ 以下)およびウインドウオシヤ液がアスファルト舗装中のアスファルト混合物の接着剤であるタックコート(表層と基層の陽イオン系接着剤)およびアスファルト舗装の基層とコンクリート床版の接着層の陽イオン系のアスファルト乳剤も分解して、溶解し、コンクリートの底面に溶出したと思われる。

通常の土工に施工されたアスファルト舗装でも大気中の陰イオン系界面活性剤(ウインドウオシヤ液)はタックコート、およびプライムコート(アスファルト安定処理層と碎石路盤との陽イオン系接着層)、だけでなく、アスファルト舗装中のアスファルト成分も夏季の高温時に碎石が走行車両により次第に移動するため、溶解し、溶出する。さらにこれらの有害物質は、防水層も貫通し、コンクリート床版の奥深くまで呼吸作用で次第に浸透し、コンクリートの床版の底面の表面に黒く染み出る。図1のコンクリート床版の底面や桁に現れた横断亀裂の原因は後で述べる。

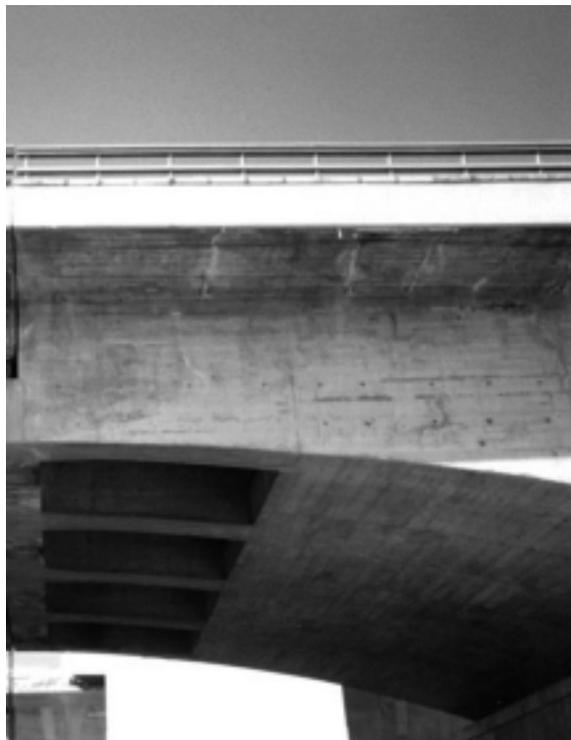
図2 旧十勝大橋のコンクリートの床版 (画像提供: 北海道開発局)

図2は比較的交通量が少ない、北海道の帯広市にあった旧十勝大橋(長さ：369m、幅：18m、竣工：1934年、試料採取：1980年、供用47年)のコンクリート床版の底面の表面画像を示す。この旧十勝大橋の床版作成で使ったセメントは粘土、石灰岩、珪石の3種類の材料だけで製造された。このコンクリートにはAE減水剤が使用されていないため、このコンクリート床版の底面の表面にはまだら模様およびコンクリートの亀裂等の損傷は発生していなかった。この旧十勝大橋の床版(厚さ：30cm)のコンクリートを直径10cmのコアとして採取し、このコアから深さ方向に厚さ3cmの円形試料(7層系)として採取した。この厚さ3cmの円形試料はすべて細か
